DATOS DEL INFORME

Disposición Final Gestión de Residuos Hospitalarios Recolección, Barrido y Limpieza – ASE # __

Período de análisis: Julio de 2021.

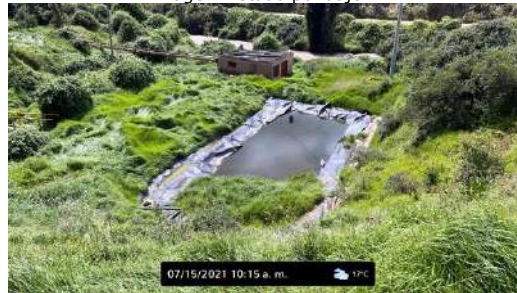
Imagen. Estado pondaje IV

Almacenamiento de Lixiviados: El Sistema de Tratamiento de Lixiviados cuenta con nueve pondajes para el almacenamiento, regulación y homogenización de lixiviados, con un volumen disponible de 11.154,5 m³ a corte de 31 de julio 2021, el cual corresponde a la sumatoria de los volúmenes remanentes de los pondajes 7, pondaje secador de lodos, pondajes de la zona II y pondajes de la PTL, adicionalmente se cuenta con el pondaje IV, el cual se encuentra inoperativo, sin embargo, CGR Doña Juana envía lixiviado hacia este pondaje cuando se presentan contingencias en las líneas de conducción de la zona IV, cabe indicar que dicho pondaje no se encuentra en óptimas condiciones para el almacenamiento de lixiviados, debido a las condiciones en las que se encuentra la geomembrana.

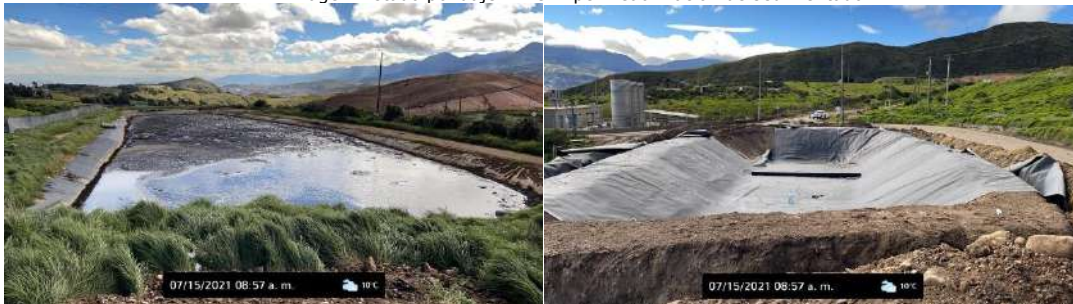
Imagen. Estado pondaje VII e impermeabilización de sedimentador.

Por otra parte, el día 23 de junio de 2021 la UTIDJ observó la excavación de tierra en el área contigua al pondaje 7 para la construcción de un sedimentador por parte de CGR DJ con el objetivo de controlar y reducir el ingreso de lodos hacia el pondaje 7.

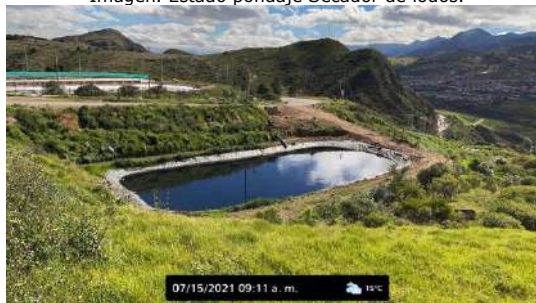
Imagen. Estado pondaje Secador de lodos.

Secador de lodos: Al igual que el pondaje 7, se debe realizar dos mantenimientos anuales, sin embargo, CGR Doña Juana en el periodo de julio de 2021 nuevamente procedió al llenado del pondaje el cual estaba en proceso de mantenimiento. De acuerdo con las visitas de seguimiento del mes de julio por parte de la SDF, se observó el retiro de lodos y la reparación de la geomembrana para su posterior prueba de estanqueidad, tensión y pelado, sin embargo, CGR bajo su autonomía técnica y operativa no realizó dichas pruebas y procedió a realizar el llenado de la estructura, a lo cual tanto la UAESP como la UTIDJ se solicitó a CGR evacuar los lixiviados ya que el avance de las actividades realizadas no garantizan el desarrollo del mantenimiento y podría conllevar infiltraciones de lixiviados en la zona, debido a que no se realizaron las pruebas de calidad para la hermeticidad de esta estructura.

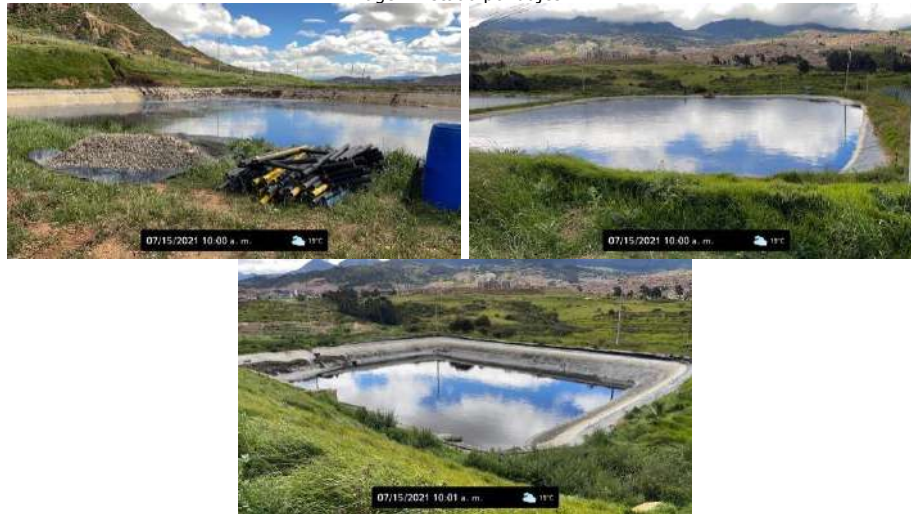
Imagen. Estado pondajes II.

Pondajes II: Durante el mes de julio de 2021, no se realizaron mantenimientos o actividades relevantes y se mantienen altos niveles de almacenamiento con una ocupación igual al 65% en promedio.

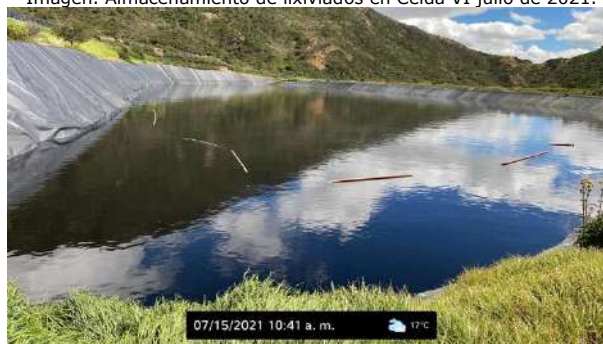
Imagen. Almacenamiento de lixiviados en Celda VI julio de 2021.

Celda VI: De acuerdo con la visita realizada el día 15 de julio de se evidencia el almacenamiento de lixiviados sobre esta estructura a pesar de las prohibiciones por parte de la UAESP e Interventoría. Es preciso recordar que mediante el Auto No. 6475 de 2019 la Autoridad Nacional de Licencias Ambientales – ANLA requirió en su artículo 1 "*suspender de manera inmediata el uso de la celda VI para disposición de lixiviados, utilizando la misma para lo cual fue autorizada, es decir, únicamente como zona de emergencia para la disposición de residuos sólidos*". De acuerdo con lo anterior, CGR no ha cumplido con el requerimiento proferido por la Autoridad Ambiental, al no realizar la desocupación de la celda, actividad de la cual es de total responsabilidad del operador.

A corte del periodo de informe, la celda VI contiene un volumen de almacenamiento de lixiviados de 33.521 m³, según el dato reportado por la interventoría, lo cual va en contra de los requerimientos proferidos por la Autoridad Ambiental, cabe informar que esta actividad es realizada por CGR Doña Juana sin el consentimiento tanto de la UTIDJ como de la UAESP, por lo cual CGR DJ es el total responsable de cualquier tipo de sanción, multa o proceso impuesto por la Autoridad Ambiental en lo concerniente al almacenamiento en celda VI.

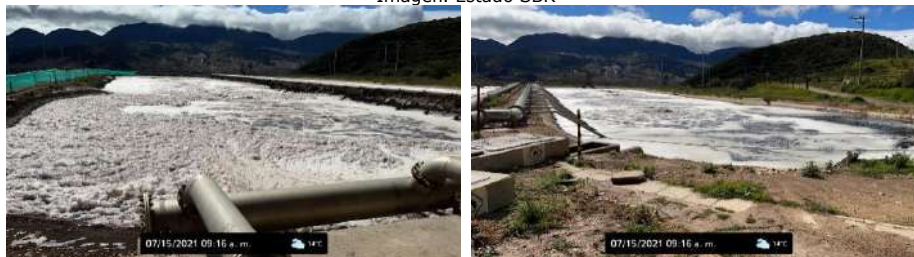
Imagen. Estado SBR

SBR: El concesionario CGR Doña Juana no ha realizado el mantenimiento de los SBR, se continúa evidenciando que en la parrilla de los difusores se presentan fugas y la geomembrana presenta des anclaje en el talud.

Cabe informar, que el concesionario CGR Doña Juana está realizando el traslado de los lodos desde el decantador de salida de la PTL hasta los SBR, con el fin de recuperar la eficiencia de la unidad de pretratamiento, adicionalmente, llegó un tercer soplante, el cual estaba en mantenimiento por el proveedor externo, así las cosas, actualmente permanecen dos equipos operativos, los cuales intercalan la operación entre las tres existentes.
