DATOS DEL INFORME	
Servicio:	
X Disposición Final	Gestión de Residuos No Aprovechables
Seguimiento a la interventoría o a la prestación del servicio de aseo	ASE # _____
Otro, Describa _____	
Período de análisis: noviembre de 2023

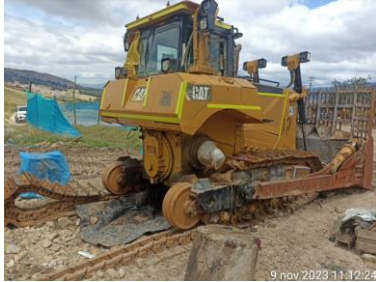
Imagen 1.

7. En visita de seguimiento operativo a los predios de Doña Juana el día 09 de noviembre de 2023, se evidencia en taller provisional de zona VII:
 8. Buldócer CAT D8T con número interno 40 (imagen 1), máquina que se encuentra varada desde el 22 de marzo de 2022 por fallas del motor y del sistema de movimiento, los carriles y ruedas tensoras que continúan en reparación, en la visita se verifico e informa el jefe de taller del Concesionario que le han realizado encendido y verificación de motor, continua pendiente de la instalación de mandos finales, instalación de topadora, pendiente del encadenado, revisión electrónica de encendido, pendiente instalación de silla de la cabina. Esta unidad ingreso al PIDJ el 26 de septiembre del 2019, considerado como un reemplazo temporal de la maquinaria definida en el Laudo Arbitral porque al ser de modelos usados y con fabricación del año 2008 y anterior, no cumplen con la especificación establecida en el Contrato de Concesión No.344 de 2010.

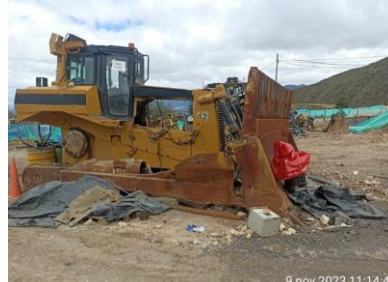
Imagen 2.

9. Buldócer D8R con número interno 42 (Imagen 2) continúa varado desde el 22 de marzo de 2022 por fallas del motor y del sistema de movimiento, los carriles y ruedas tensoras, soldadura y refuerzos de pecheras, instalación de mandos y de mangueras, informa el jefe de taller del Concesionario que el motor continúa en mantenimiento en SERVICAT, en la visita se verifica que no le han realizado avances en trabajos de mantenimiento de esta unidad.

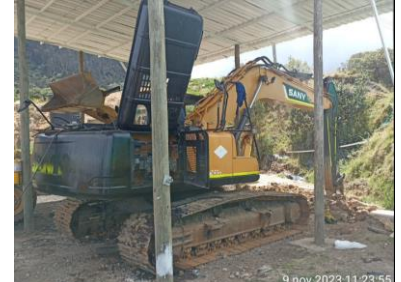
Imagen 3.

- banco de válvulas, continua en pruebas del sistema de rodamiento, pendiente el kit de pasadores y buje para la instalación del balde. (Imagen 3)
- b. Motoniveladora con número interno 29, en mantenimiento y reparación de inyectores.
 - c. Retroexcavadora pajarita con número interno 28, en mantenimiento de corrección de cilindro de fuga de aceite hidráulico por el bazo, cambio de empaquetadura del múltiple y el turbo.
 - d. Vibrocompactador con numero interno 37, varado por bomba de presión, pendiente autorización de compra de la bomba de repuesto, según informe del jefe de taller del Concesionario.
 - e. Compactadora Bomag con número interno 43, presenta testigo de los motores de traslación, se toman temperaturas en taller para el seguimiento y el muestreo del aceite de mandos, se encuentra en pruebas operativas. (Imagen 6)

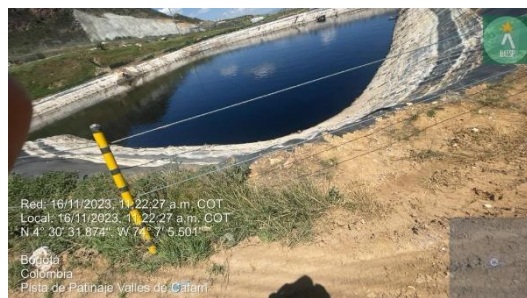
Imagen. Estado Actual de Pondajes II-1

- **Pondaje II-1:** De acuerdo con el seguimiento por parte de la UAESP y los reportes de la UTIDJ para el periodo en mención no se observaron actividades de mantenimiento relevantes por parte de CGR Doña Juana. A corte del 30 de noviembre del 2023 se reporta un volumen almacenado de lixiviados de 4869,7 m³. Es imperativo indicar que los accesorios de control de esta estructura se encuentran deteriorados sin que CGR DJ realice las acciones pertinentes para garantizar su buen funcionamiento.

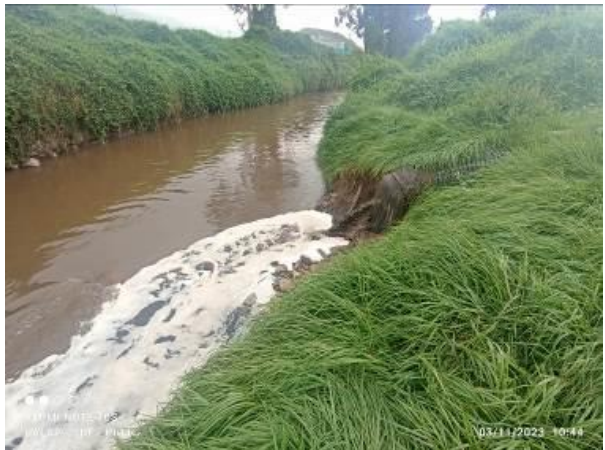
PUNTO DE VERTIMIENTO		
Fecha	Actividad	Registro Fotográfico
03 de noviembre de 2023	<p>En el punto de descarga se evidencia la generación de espuma debido al lixiviado entregada al cuerpo hídrico.</p> <p>No se evidencian medidas correctivas del operador del STL para eliminar o reducir la generación de espuma.</p> <p>Presuntamente y teniendo en cuenta los resultados de laboratorio suministrados por el Concesionario CGR Doña Juana, no se está cumpliendo con la totalidad de parámetros de calidad exigidos por la Autoridad Ambiental. Lo anterior es competencia y obligación de CGR Doña Juana.</p>

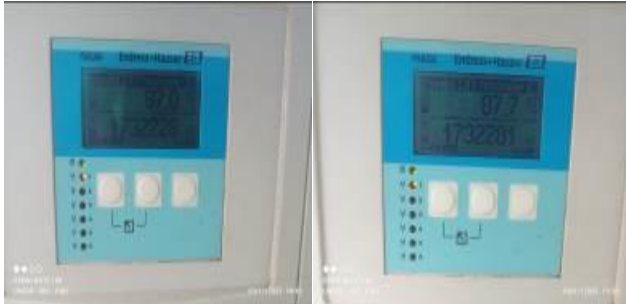
CAUDAL VERTIDO											
Fecha	Actividad	Registro Fotográfico									
03 de noviembre de 2023	<p>El caudal medido por el Caudalímetro FT-11 a la salida de la PTL registró los siguientes datos durante el tiempo de verificación de condiciones operativas.</p> <table border="1"> <thead> <tr> <th>Hora</th> <th>Caudal (m³/h)</th> <th>Caudal (L/s)</th> </tr> </thead> <tbody> <tr> <td>10:49</td> <td>87,0</td> <td>24,17</td> </tr> <tr> <td>11:29</td> <td>87,7</td> <td>24,36</td> </tr> </tbody> </table> <p>El promedio de caudal en las inspecciones fue de 24,27 L/s (21,35% superior al límite máximo permitido por la Resolución ANLA 1181 de 2020).</p>	Hora	Caudal (m³/h)	Caudal (L/s)	10:49	87,0	24,17	11:29	87,7	24,36

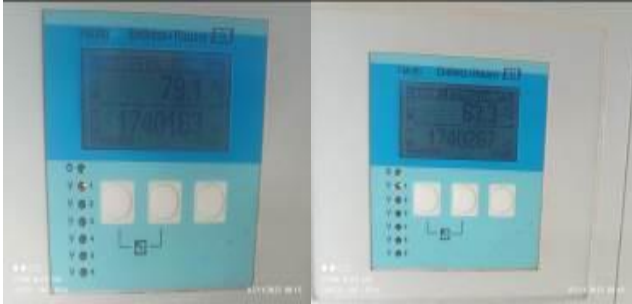
10:49	87,0	24,17									
11:29	87,7	24,36									
07 de noviembre de 2023	<p>El caudal medido por el Caudalímetro FT-11 a la salida de la PTL registró los siguientes datos durante el tiempo de verificación de condiciones operativas.</p> <table border="1"> <thead> <tr> <th>Hora</th> <th>Caudal (m³/h)</th> <th>Caudal (L/s)</th> </tr> </thead> <tbody> <tr> <td>08:15</td> <td>79,1</td> <td>21,97</td> </tr> <tr> <td>09:45</td> <td>63,3</td> <td>17,58</td> </tr> </tbody> </table> <p>El promedio de caudal en las inspecciones fue de 19,78 L/s (1,12% inferior al límite máximo permitido por la Resolución ANLA 1181 de 2020).</p>	Hora	Caudal (m³/h)	Caudal (L/s)	08:15	79,1	21,97	09:45	63,3	17,58

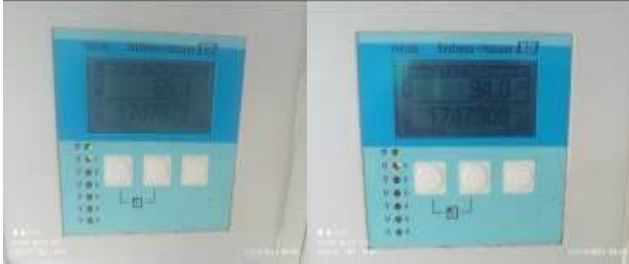
08:15	79,1	21,97									
09:45	63,3	17,58									
11 de noviembre de 2023	<table border="1"> <thead> <tr> <th>Hora</th> <th>Caudal (m³/h)</th> <th>Caudal (L/s)</th> </tr> </thead> <tbody> <tr> <td>08:54</td> <td>65,3</td> <td>18,14</td> </tr> <tr> <td>09:20</td> <td>94,0</td> <td>26,11</td> </tr> </tbody> </table> <p>El promedio de caudal en las inspecciones fue de 22,13 L/s (10,62% superior al límite máximo permitido por la Resolución ANLA 1181 de 2020).</p>	Hora	Caudal (m³/h)	Caudal (L/s)	08:54	65,3	18,14	09:20	94,0	26,11

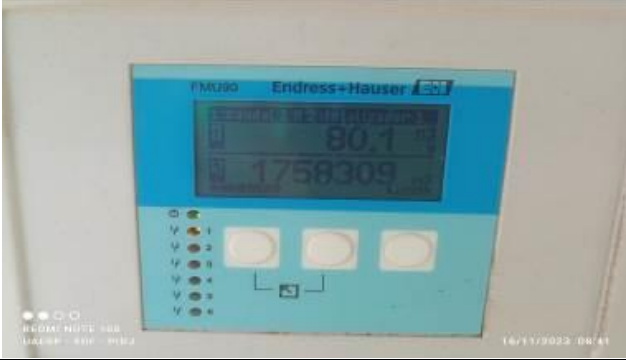
CAUDAL VERTIDO		
Fecha	Actividad	Registro Fotográfico
16 de noviembre de 2023	Se observó un caudal de vertimiento de 80,1 m ³ /h (22,25 L/s), lo que supera en un 11,25% el caudal máximo permitido por la Autoridad Ambiental de acuerdo con la Resolución ANLA 1181 de 2020.

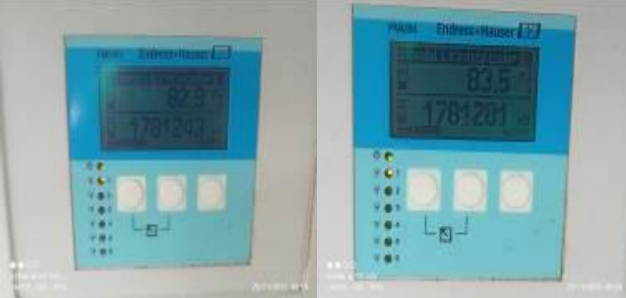
29 de noviembre de 2023	Se observó un caudal de vertimiento de 83,2 m ³ /h (23,11 L/s), lo que supera en un 15,5% el caudal máximo permitido por la Autoridad Ambiental de acuerdo con la Resolución ANLA 1181 de 2020.

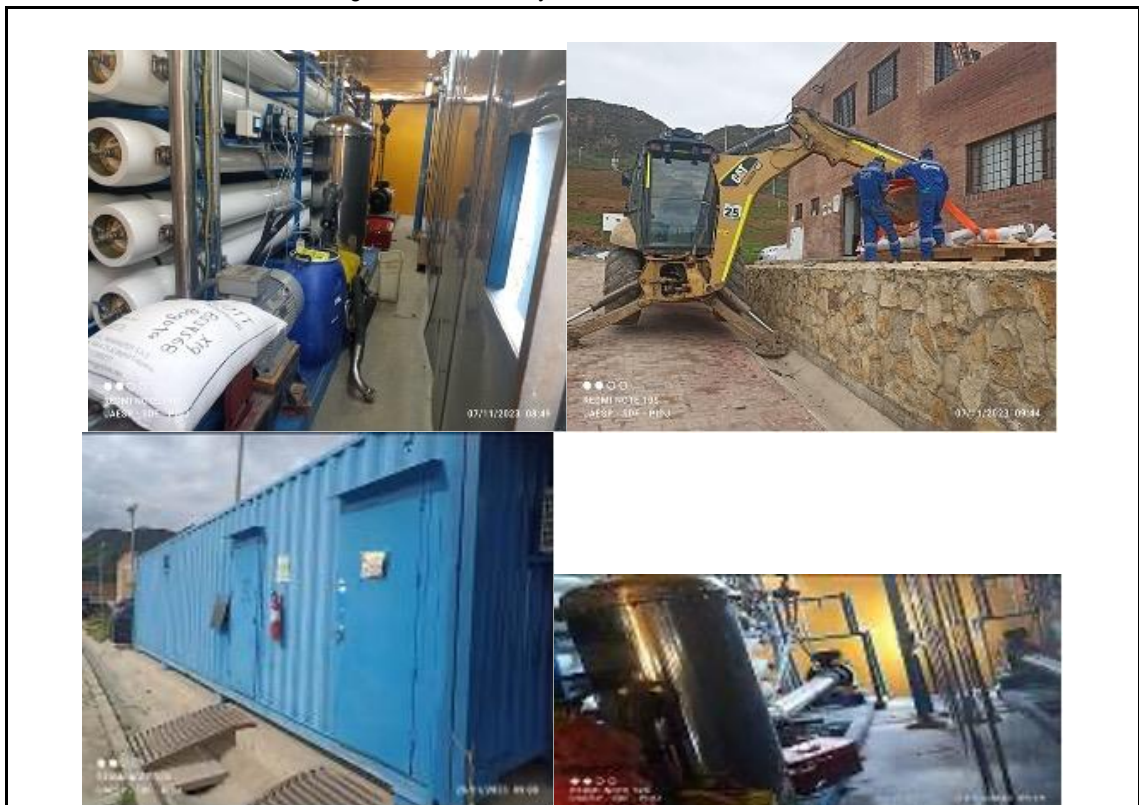
Imágenes. Obras Proyecto CGR denominado "Genesis"

60. CGR inició la instalación de techos de estructura metálica para cubrir las bombas centrífugas de los sistemas de ultrafiltración y nanofiltración.
61. CGR continúa realizando ajustes en la automatización del sistema de nano y ultrafiltración.
62. CGR finalizó las pruebas de fugas hidráulica en las unidades de Nano filtración de la línea A del proyecto denominado "Genesis".
63. CGR continúa realizando pruebas de arranque ingresando el lixiviado a las unidades de nano y ultrafiltración de la línea A del proyecto de optimización.
64. CGR ya realizó el montaje de todos los caudalímetros del sistema de nano y ultrafiltración de la línea A y línea B, los cuales contabilizarán el caudal de entrada, los rechazos y los tiempos de retro lavado.
