DATOS DEL INFORME

X Disposición Final Gestión de Residuos No Aprovechables
 Seguimiento a la interventoría o a la prestación del servicio de aseo ASE # _____
 Otro, Describa

Período de análisis: octubre de 2023

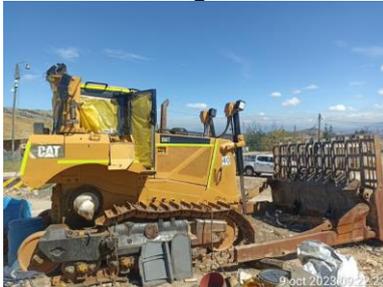
Imagen 1.

- En visita de seguimiento operativo a los predios de Doña Juana el día 09 de octubre de 2023, se evidencia en taller provisional de zona VII:
 - Buldócer CAT D8T con número interno 40 (Imagen 1), máquina que se encuentra varada desde el 22 de marzo de 2022 por fallas del motor y del sistema de movimiento, los carriles y ruedas tensoras que continúan en reparación, en la visita se verifico e informa el jefe de taller del Concesionario que le han realizado encendido y verificación de motor, continua pendiente de la instalación de mandos finales, instalación de topadora, pendiente de encadenado, revisión electrónica de encendido, pendiente instalación de silla de la cabina. Esta unidad ingreso al PIDJ el 26 de septiembre del 2019, considerado como un reemplazo temporal de la maquinaria definida en el Laudo Arbitral porque al ser de modelos usados y con fabricación del año 2008 y anterior, no cumplen con la especificación establecida en el Contrato de Concesión No.344 de 2010.

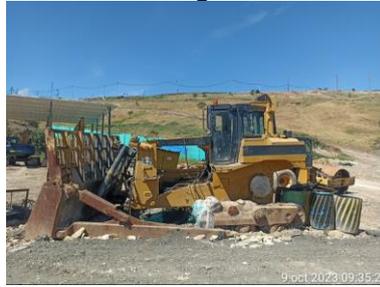
Imagen 2.

- Buldócer D8R con número interno 42 (Imagen 2) continúa varado desde el 22 de marzo de 2022 por fallas del motor y del sistema de movimiento, los carriles y ruedas tensoras, refuerzos de pecheras, informa el jefe de taller del Concesionario que el motor continúa en mantenimiento en SERVICAT, en la visita se verifica que no le han realizado avances en trabajos de mantenimiento de esta unidad.

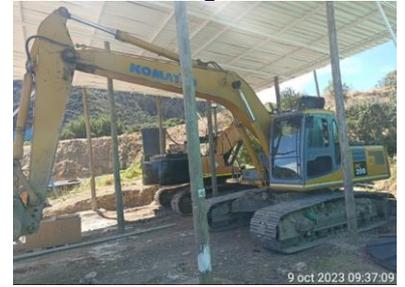
Imagen 3.

- Se evidencia Motoniveladora con número interno 29 en Stand by
 - Excavadora Komatsu PC200 en mantenimiento de fuga de motor translación. (Imagen 3)

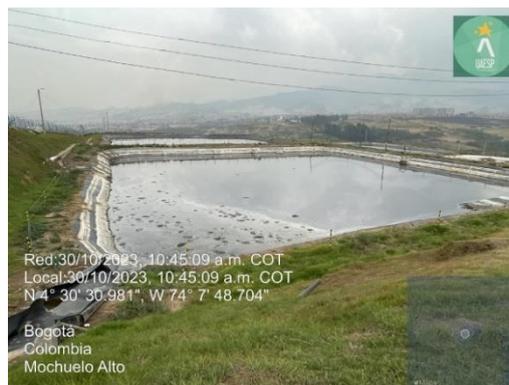
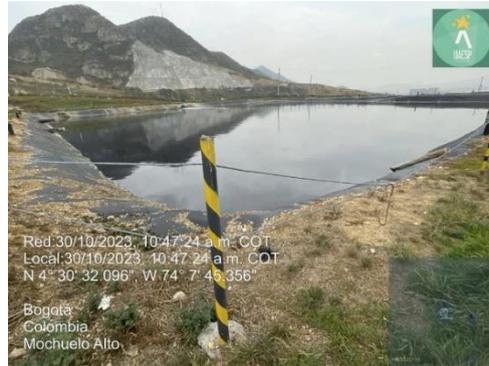
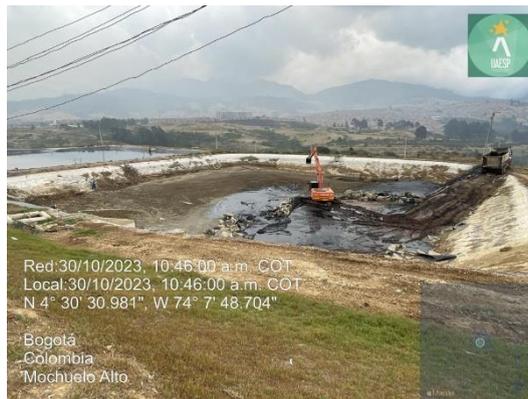
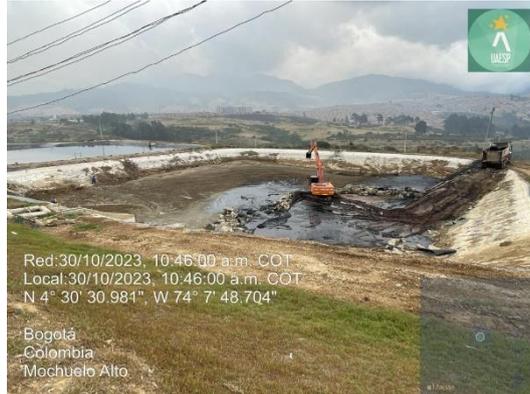
Imagen. Estado Actual de Pondajes II

- **Pondaje II-1:** De acuerdo con el seguimiento por parte de la UAESP y los reportes de la UTIDJ para el periodo en mención no se observaron actividades de mantenimiento relevantes por parte de CGR Doña Juana. A corte del 31 de octubre del 2023 se reporta un volumen almacenado de lixiviados de 6.578,50 m³. Es imperativo indicar que los accesorios de control de esta estructura se encuentran deteriorados sin que CGR DJ realice las acciones pertinentes para garantizar su buen funcionamiento.

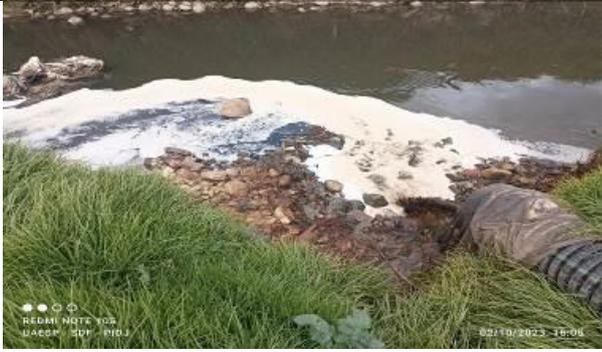
PUNTO DE VERTIMIENTO		
Fecha	Actividad	Registro Fotográfico
02 de octubre de 2023	El vertimiento de lixiviado desde la PTL al tramo II del río Tunjuelo genera que se forme espuma en el cuerpo receptor. Presuntamente, se continúa incumpliendo con la calidad del vertimiento exigida por la Autoridad Ambiental. De acuerdo con los resultados de laboratorio entregados por el Concesionario CGR Doña Juana mensualmente se incumplen entre 20 y 25 de los 40 parámetros fijados con límite máximo permisible.

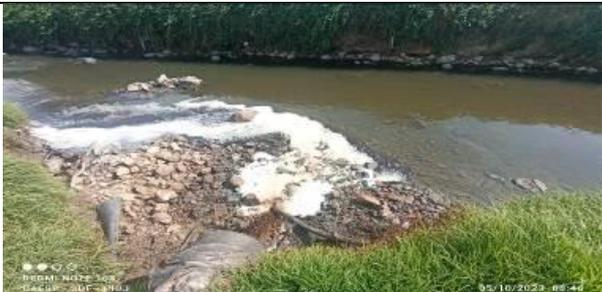
05 de octubre de 2023	Aguas arriba del punto de vertimiento, el río Tunjuelo se observó con apariencia clara. No obstante, desde el punto de descarga y aguas abajo la coloración del cuerpo receptor cambió abruptamente tomando coloración oscura. Lo anterior presuntamente debido a que el lixiviado vertido no cumple con la totalidad de parámetros exigidos por la norma de vertimiento.

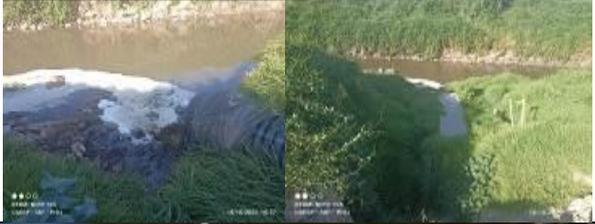
PUNTO DE VERTIMIENTO		
Fecha	Actividad	Registro Fotográfico
10 de octubre de 2023	El lixiviado descargado al tramo II del río Tunjuelo presuntamente disminuye la calidad del agua del cuerpo receptor debido al no cumplimiento de la totalidad de parámetros de calidad exigidos por la CAR Cundinamarca de acuerdo con la Resolución ANLA 1181 de 2020.

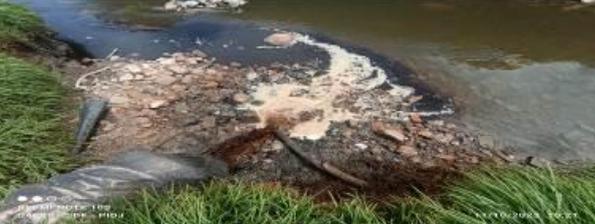
11 de octubre de 2023	Se observó una coloración oscura en lixiviado descargado al río Tunjuelo. El vertimiento genera que el agua del cuerpo receptor se oscurezca. Presuntamente el operador no cumple con la totalidad de parámetros exigidos por la Autoridad Ambiental.

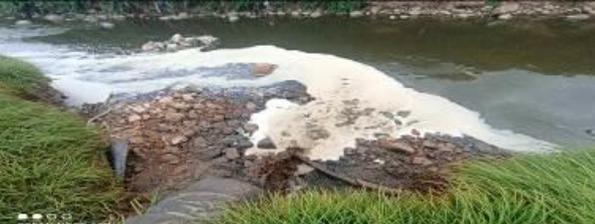
18 de octubre de 2023	Presuntamente el Concesionario CGR Doña Juana continúa incumpliendo parámetros exigidos en el control de la calidad del vertimiento por parte de la Autoridad Ambiental mediante la Resolución ANLA 1181 de 2020. Se visualiza el cambio de tonalidad en el cuerpo receptor producto de la descarga de lixiviado.

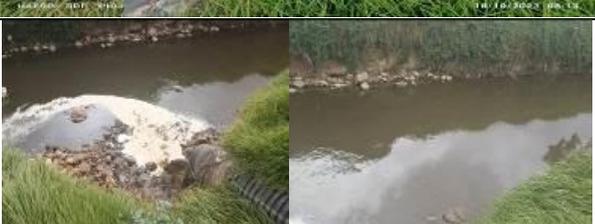
19 de octubre de 2023	Presuntamente el Concesionario CGR no está cumpliendo la totalidad de parámetros de calidad del vertimiento exigidos por la Autoridad Ambiental. Se observa generación de espuma en el cuerpo receptor. La estructura construida por CGR y que se incluyó en PAS contra CGR continúa ocupando el cauce.

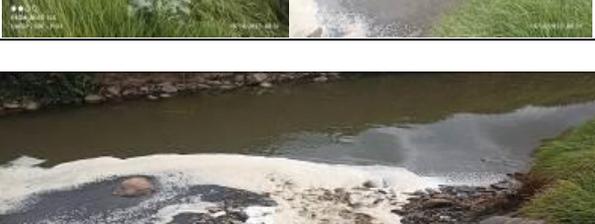
24 de octubre de 2023	La descarga de lixiviado genera espuma en el cuerpo hídrico. De acuerdo con los resultados suministrados por CGR Dola Juana, se están cumpliendo entre 18 y 22 parámetros exigidos para el vertimiento teniendo en cuenta la Resolución ANLA 1181 de 2020, la cual ha sido ratificada por la Autoridad Ambiental y mediante la cual dio apertura a un expediente ambiental de carácter sancionatorio en contra de CGR por el incumplimiento de la norma ambiental.

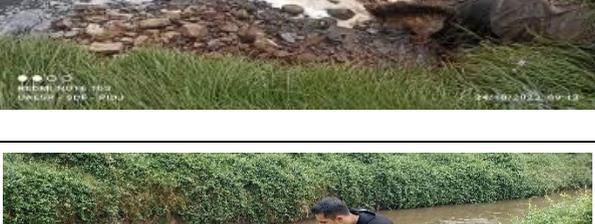
30 de octubre de 2023	Personal del laboratorio de la CAR Cundinamarca realizó la toma de muestras de lixiviado en el punto de vertimiento. El personal técnico informó que durante el mes no se habían adelantado campañas de monitoreo para verificar la calidad del vertimiento. Los datos In Situ de una muestra fueron: Conductividad: 29500 µS/cm Temperatura: 22,0 °C pH: 8,76 unidades Oxígeno disuelto: 0,33 mg/L Se tomaron 8 alícuotas cada hora.

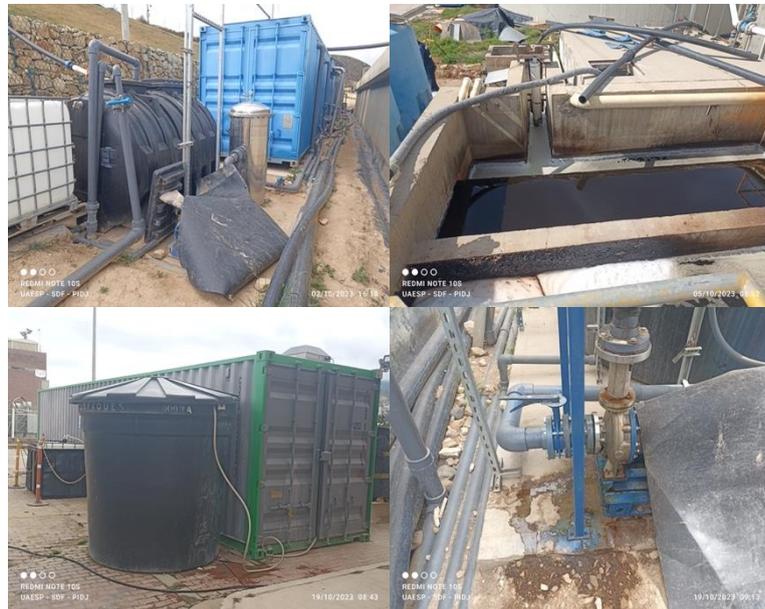
Imágenes. Obras Proyecto CGR denominado “Genesis”

- CGR inició la instalación de techos de estructura metálica para cubrir las bombas centrífugas de los sistemas de ultrafiltración y nanofiltración.
- CGR continúa realizando ajustes en la automatización del sistema de nano y ultrafiltración.
- CGR finalizó las pruebas de fugas hidráulica en las unidades de Nano filtración de la línea A del proyecto denominado "Genesis".
- CGR continúa realizando pruebas de arranque ingresando el lixiviado a las unidades de nano y ultrafiltración de la línea A del proyecto de optimización.
