DATOS DEL INFORME

Disposición Final Gestión de Residuos No Aprovechables

Periodo de análisis: abril de 2023

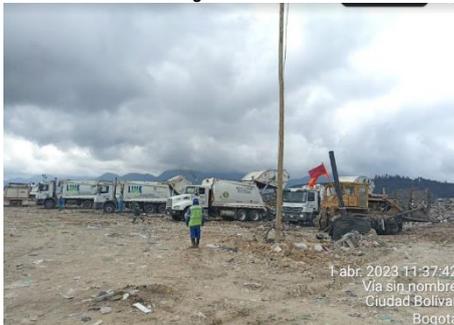
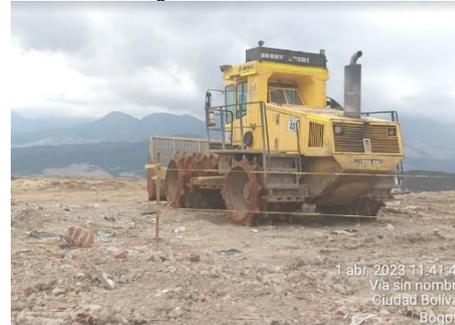
Imagen 4.

- Compactadora BOMAG 722R de residuos No. 43 inoperativa, quedó varada por daños en el Turbo alimentador, según los reportes diarios de los informes conjuntos, estuvo varada (62) turnos de los (62) del periodo, turnos de (12) horas para el mes de abril de 2023, equipo se varado desde el 08 de febrero de 2023, se contabilizaron 81 días continuos sin operar y sin información adicional que proyecte un futuro re-ingreso. El Concesionario no cuenta con la compactadora en stand by.

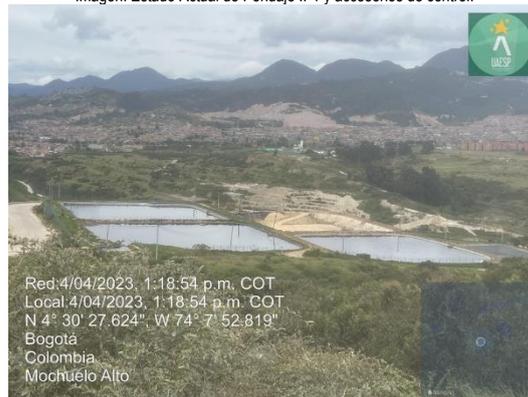
Imagen. Estado Actual de Pondaje II-1 y accesorios de control.

- o **Pondaje II-1:** De acuerdo con el seguimiento por parte de la UAESP y los reportes de la UTIDJ para el periodo en mención no se observaron actividades de mantenimiento relevantes por parte de CGR Doña Juana. A corte del 30 de abril se reporta un volumen almacenado de lixiviados de 8.582,7 m³. Es imperativo indicar que los accesorios de control de esta estructura se encuentran deteriorados sin que CGR DJ realice las acciones pertinentes para garantizar su buen funcionamiento.

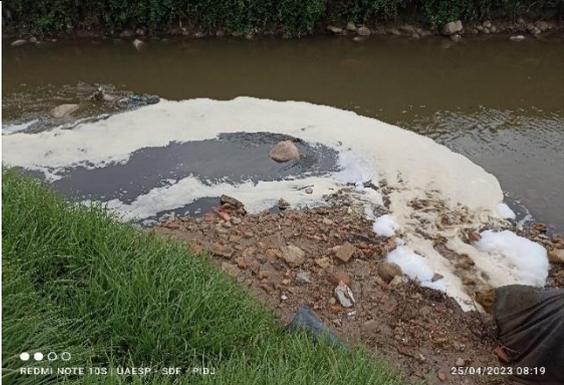
PUNTO DE VERTIMIENTO		
Fecha	Actividad	Registro Fotográfico
25 de abril de 2023	La generación de espuma en el punto de vertimiento se ha incrementado. Se continúa evidenciado el impacto ambiental negativo en el tramo II del río Tunjuelo por la descarga de lixiviado desde la PTL sin cumplir con la totalidad de parámetros de calidad exigidos por la Autoridad Ambiental.

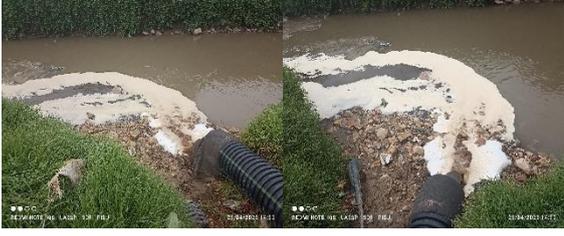
26 de abril de 2023	Se observa mayor generación de espuma en el punto de vertimiento además del cambio de coloración del cuerpo receptor por la baja calidad del lixiviado descargado al tramo II del río Tunjuelo.

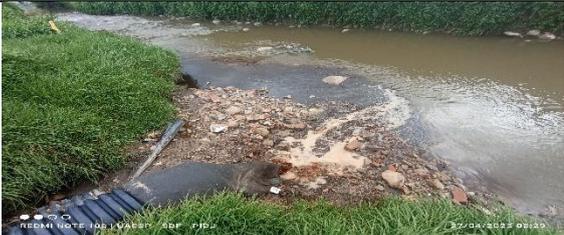
27 de abril de 2023	Conforme el caudal del río Tunjuelo en el tramo II baja, se hace notorio un mayor impacto visual negativo del cuerpo receptor del lixiviado tratado en PTL y que no cumple entre 20-24 parámetros de acuerdo con la Resolución ANLA 1181 de 2020.

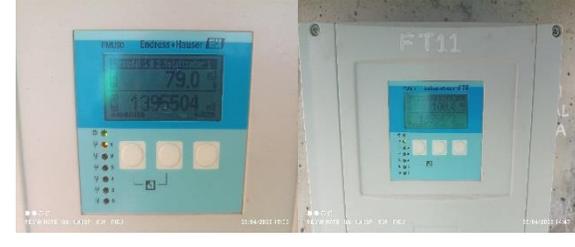
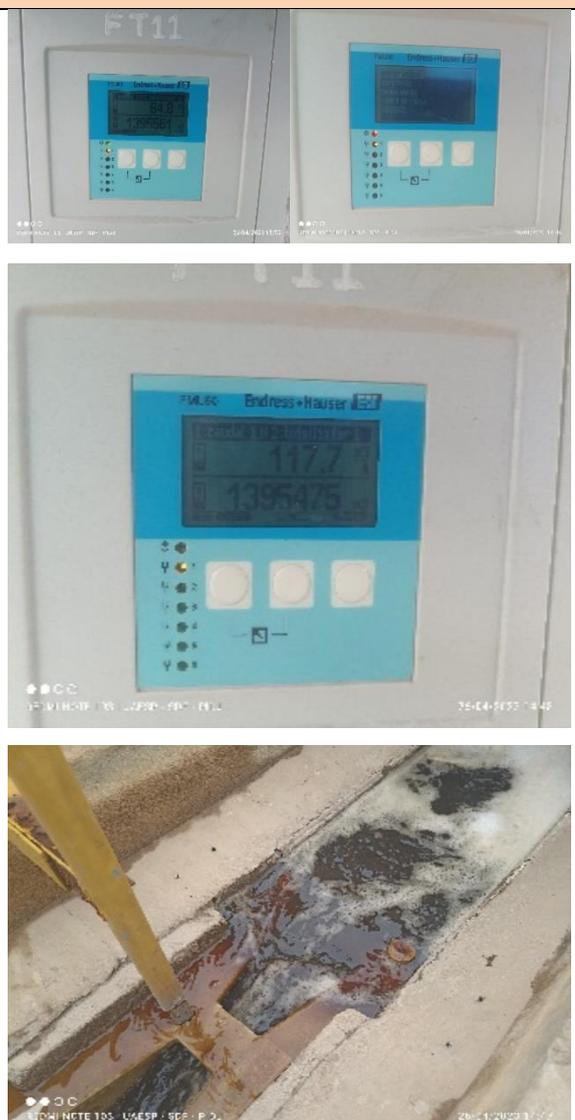
Hora	Caudal (m ³ /h)	Caudal (L/s)															
08:25	61.1	16.97															
09:38	80.6	22.39															
10:03	74.8	20.78															
11:16	57.5	15.97															
26 de abril de 2023	<p>Durante la visita de inspección en la PTL se presentaron novedades operativas relacionadas con el caudal vertido. El Concesionario CGR Doña Juana realizó la descarga de lixiviado desde la unidad de Ultrafiltración de la línea B de tratamiento lo cual provocó fallas de lectura en el caudalímetro FT-11.</p> <p>Antes de iniciar la descarga desde la manguera del "permeado" del proyecto de optimización, se observó un caudal de 66 m³/h (18,33 L/s), lectura que aumentó hasta los 128 m³/h (35,56 L/s), situación que ya supera en un 77,8% el límite máximo permisible fijado por la Resolución ANLA 1181 de 2020.</p> <p>Aparte del exceso de caudal relacionado, se observaron dos situaciones:</p> <ol style="list-style-type: none"> El caudalímetro FT-11 presentó un error de lectura, tal como se indica:

CAUDAL VERTIDO																	
Fecha	Actividad	Registro Fotográfico															
	<p>"Error actual: corriente de salida 01 fuera de rango W01682"</p> <p>El manual de operación y mantenimiento del equipo caudalímetro Endress-Hauser Prosonic FMU90 HART indica que el error presentado presenta una falla y propone una solución según se indica:</p> <table border="1"> <thead> <tr> <th>Error</th> <th>Descripción</th> <th>Solución</th> </tr> </thead> <tbody> <tr> <td>W 01682</td> <td>Current 01 or 02 out of measuring range</td> <td>Perform basic calibration; check linearisation</td> </tr> <tr> <td></td> <td>Corriente 01 o 02 fuera del rango de medida</td> <td>Calibración básica eficaz; comprobar la linealización</td> </tr> </tbody> </table> <p>Adicionalmente, se observó que la lámina de agua rebosó sobre la estructura de la canaleta Parshall, sobrepasando la capacidad de medición de la canaleta, evento en anteriormente no se presentaba y las lecturas en el equipo registraban hasta 140 m³/h por lo cual, en presunción, el caudalímetro podría estar desfasado en la lectura.</p>	Error	Descripción	Solución	W 01682	Current 01 or 02 out of measuring range	Perform basic calibration; check linearisation		Corriente 01 o 02 fuera del rango de medida	Calibración básica eficaz; comprobar la linealización

Error	Descripción	Solución															
W 01682	Current 01 or 02 out of measuring range	Perform basic calibration; check linearisation															
	Corriente 01 o 02 fuera del rango de medida	Calibración básica eficaz; comprobar la linealización															
27 de abril de 2023	<p>El caudal medido por el Caudalímetro FT-11 a la salida de la PTL registró los siguientes datos durante el tiempo de verificación de condiciones operativas.</p> <table border="1"> <thead> <tr> <th>Hora</th> <th>Caudal (m³/h)</th> <th>Caudal (L/s)</th> </tr> </thead> <tbody> <tr> <td>08:34</td> <td>53,2</td> <td>14,78</td> </tr> <tr> <td>09:45</td> <td>55,6</td> <td>15,39</td> </tr> <tr> <td>11:13</td> <td>89,2</td> <td>24,78</td> </tr> <tr> <td>13:38</td> <td>62,6</td> <td>17,39</td> </tr> </tbody> </table> <p>El promedio de caudal en las inspecciones fue de 18,08 L/s (9,6% inferior al límite máximo permitido por la Resolución ANLA 1181 de 2020).</p> <p>servó que posterior a la toma de datos de caudal (cada hora por monitoreo) el caudal aumenta considerablemente (hasta los 89,2 m³/h).</p>	Hora	Caudal (m ³ /h)	Caudal (L/s)	08:34	53,2	14,78	09:45	55,6	15,39	11:13	89,2	24,78	13:38	62,6	17,39

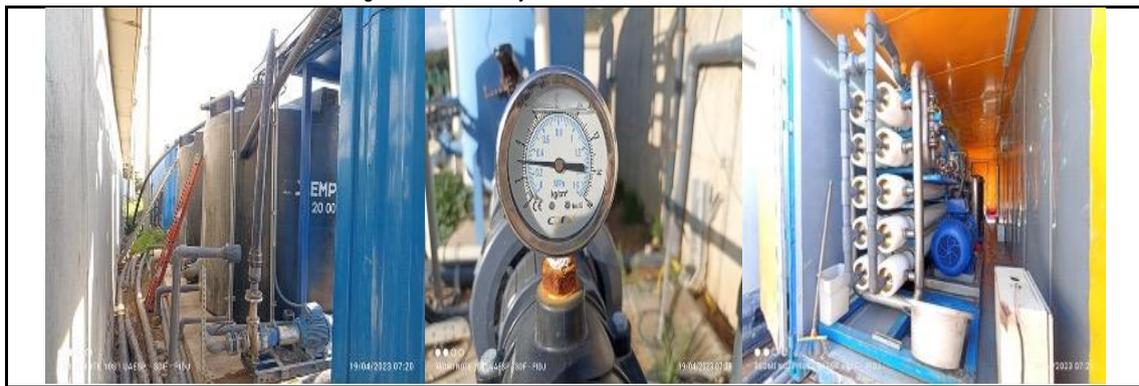
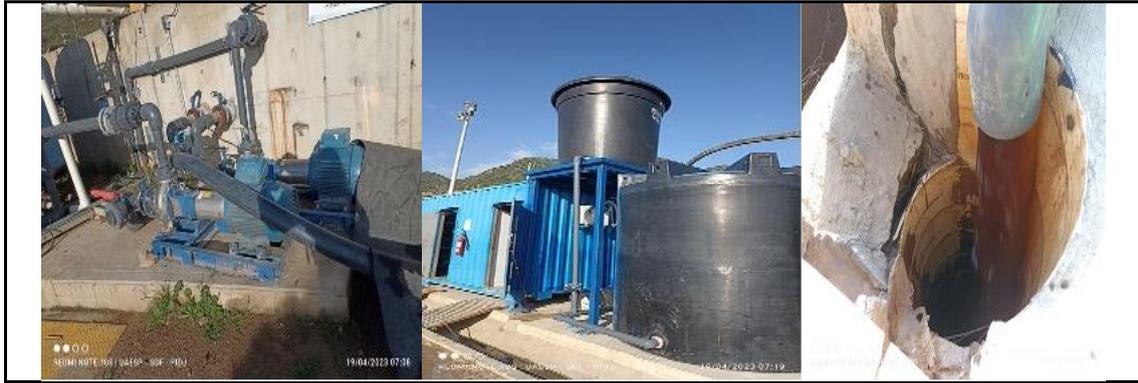
Imágenes. Obras Proyecto CGR denominado “Genesis”

- CGR continúa realizando ajustes en la automatización del sistema de nano y ultrafiltración.
- CGR finalizo las pruebas de fugas hidráulicas en las unidades de Nano filtración de la línea A del proyecto denominado “Genesis”.
- CGR continúa realizando pruebas de arranque ingresando el lixiviado a las unidades de nano y ultrafiltración de la línea A del proyecto de optimización.
- CGR ya realizo el montaje de todos los caudalímetros del sistema de nano y ultrafiltración de la línea A y línea B, los cuales contabilizaran el caudal de entrada, los rechazo y los tiempos de retro lavado.
