DATOS DEL INFORME

Disposición Final Gestión de Residuos No Aprovechables

Período de análisis: febrero de 2023

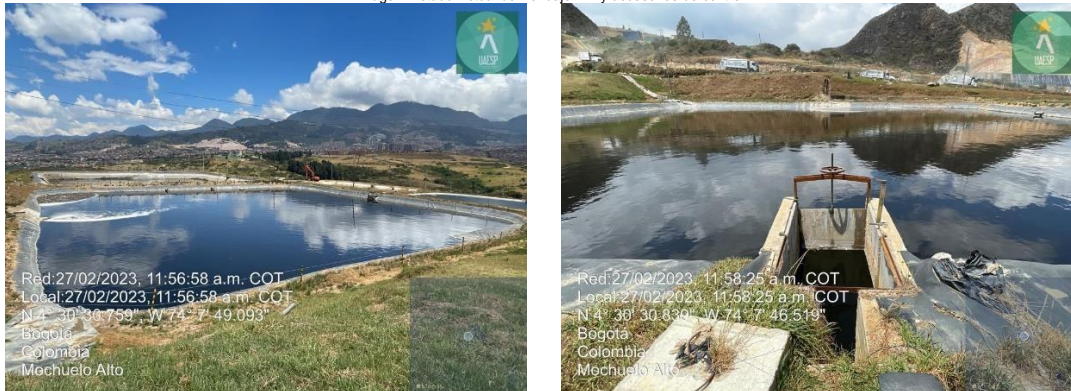
Imagen. Estado Actual de Pondaje II-1 y accesorios de control.

-
- o **Pondaje II-1:** De acuerdo con el seguimiento por parte de la UAESP y los reportes de la UTIDJ para el periodo en mención no se observaron actividades de mantenimiento relevantes por parte de CGR Doña Juana. A corte del 28 de febrero se reporta un volumen almacenado de lixiviados de 8.113,0 m³. Es imperativo indicar que los accesorios de control de esta estructura se encuentran deteriorados sin que CGR DJ realice las acciones pertinentes para garantizar su buen funcionamiento.

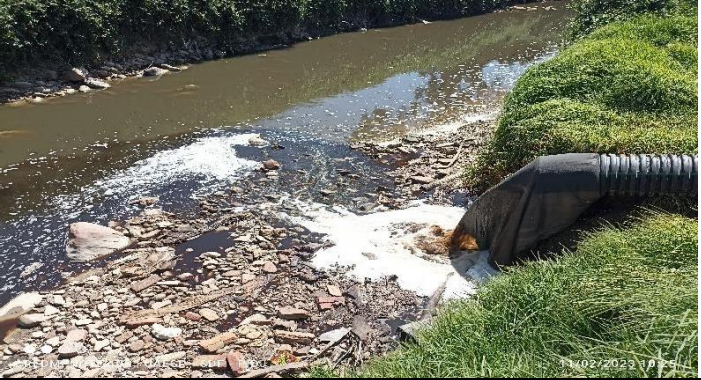
PUNTO DE VERTIMIENTO		
Fecha	Actividad	Registro Fotográfico
11 de febrero de 2023	Se hace notorio el impacto negativo de la descarga de lixiviado al tramo II del río Tunjuelo. Después del vertimiento, la pluma de descarga cambia totalmente el color del cuerpo hídrico receptor. Se evidencia generación de espuma.

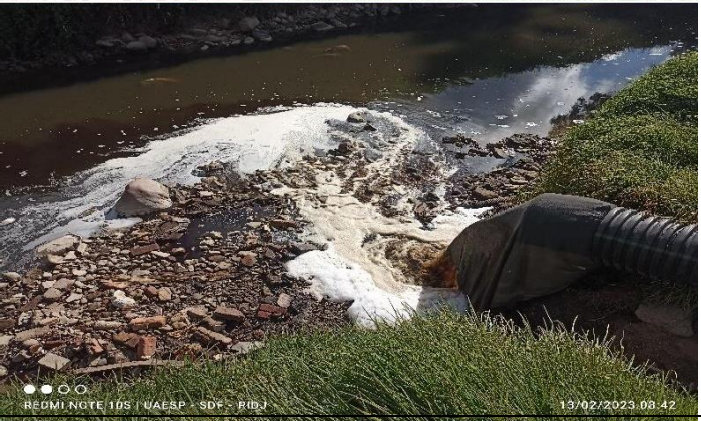
13 de febrero de 2023	El Concesionario CGR Doña Juana no cuenta con permiso para la ocupación de cauce ya que el permiso de vertimiento ha sido negado en reiteradas ocasiones por la Autoridad Ambiental debido al incumplimiento de la norma ambiental que regula y controla la calidad del vertimiento. Pese a lo anterior, el operador construyó una estructura en concreto que hace parte de la nueva línea de conducción de lixiviado hasta el tramo II del río Tunjuelo. El lixiviado vertido impacta negativamente en el cuerpo hídrico por la alta carga de sólidos disueltos y en suspensión además de las concentraciones de metales y metaloides

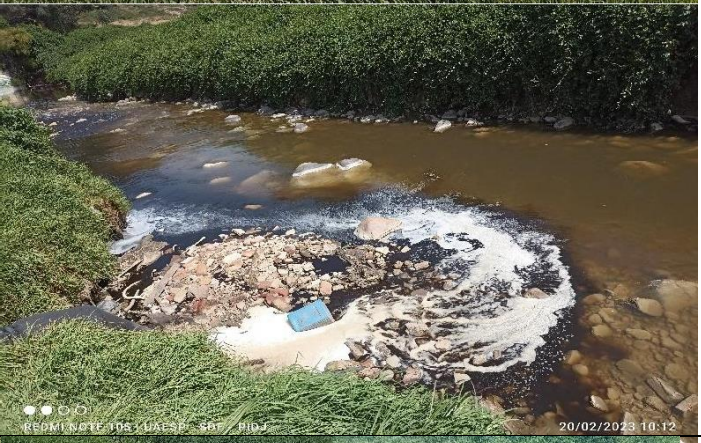
20 de febrero de 2023	La descarga de lixiviado desde la Planta de Tratamiento de Lixiviados degrada la calidad del efluente receptor. Teniendo en cuenta los resultados de laboratorio, el lixiviado contiene altas concentraciones de Sólidos Disueltos y en Suspensión, DBO ₅ , DQO, Cloruros, Compuestos Asociados al Nitrógeno y concentraciones elevadas de metales y metaloides como Aluminio, Hierro y Zinc, entre otros. El Concesionario CGR Doña Juana no cuenta con permiso de vertimiento por el incumplimiento de la norma ambiental que regula y vigila la calidad de la descarga por lo cual tampoco cuenta con permiso de ocupación de cauce. Pese a lo anterior, en julio de 2022, se evidenció que el operador del STL construyó una estructura en concreto sobre el margen del río en el desarrollo de la construcción de la nueva línea de descarga desde la PTL hasta el tramo II del río Tunjuelo.

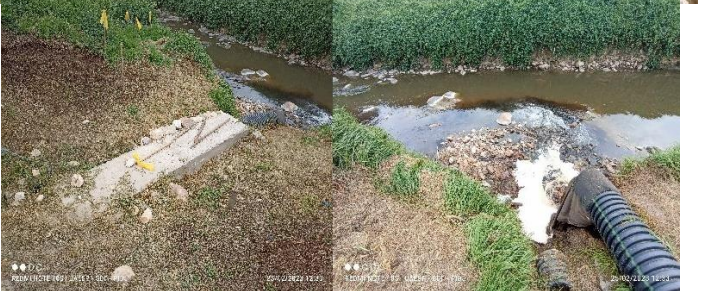
25 de febrero de 2023	El cambio de color en el cuerpo hídrico vira a un aspecto oscuro producto del vertimiento desde la PTL debido a la alta carga contaminante que contiene el lixiviado descargado.

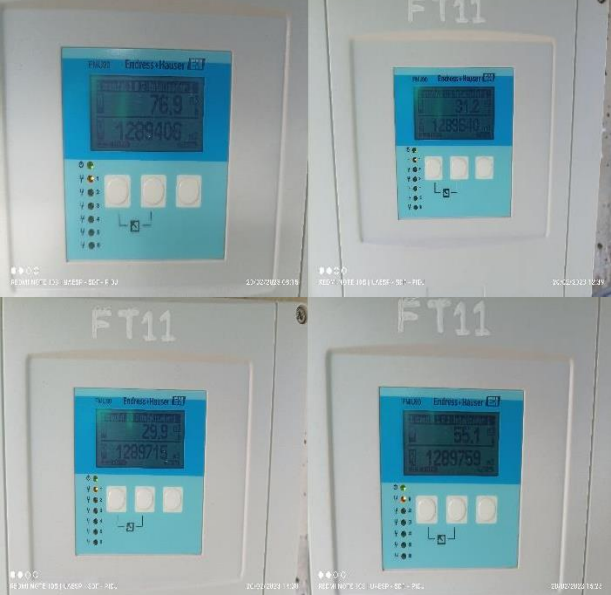
17 de febrero de 2023	<p>Durante la jornada de inspección en la Planta de Tratamiento de Lixiviados se observaron caudales bajos medidos por el caudalímetros FT-11 debido a la intervención que realizó el Concesionario CGR Doña Juana en la línea que conduce lixiviado desde la caja de entrada hasta el pre-desnitrificador de la línea de tratamiento biológico y a la captación para las pruebas hidráulicas de las unidades de Ultrafiltración y Nanofiltración, razón por la cual el caudal sobre las 8:00am se evidenció en 76,9 m³/h (21,36 L/s) y fue descendiendo hasta los 29,9 m³/h (8,3 L/s). Después de las 2:30pm se observó un aumento en el lixiviado descargado al tramo II del río Tunjuelo por la entrada en operación de la línea biológica.</p>

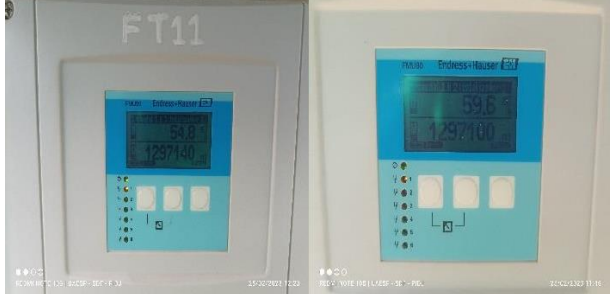
CAUDAL VERTIDO		
Fecha	Actividad	Registro Fotográfico
25 de febrero de 2023	Se observaron bajos caudales de vertimiento respecto al valor máximo permitido por la Resolución ANLA 1181 de 2020 por la captación hacia las unidades de Ultrafiltración y Nanofiltración.

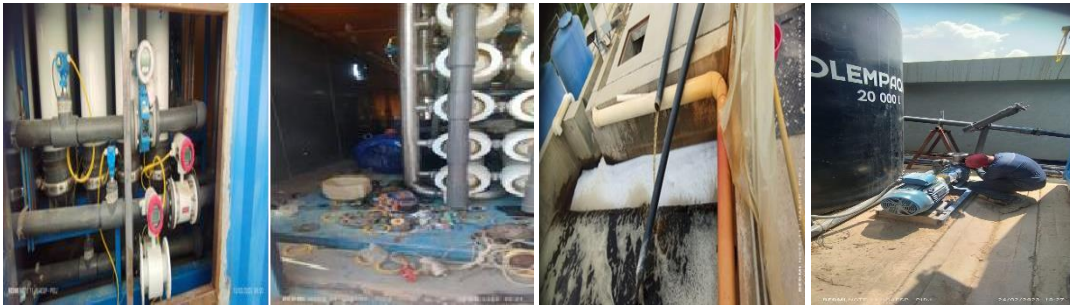
Imágenes. Obras Proyecto CGR denominado “Genesis”

- CGR continúa realizando ajustes en la automatización del sistema de nano y ultrafiltración.
- CGR finalizo las pruebas de fugas hidráulica en las unidades de Nano filtración de la línea A del proyecto denominado “Genesis”.
- CGR continúa realizando pruebas de arranque ingresando el lixiviado a las unidades de nano y ultrafiltración de la línea A del proyecto denominado “Genesis”.
- CGR ya realizo el montaje de todos los caudalímetros del sistema de nano y ultrafiltración de la línea A y línea B, los cuales contabilizaran el caudal de entrada, los rechazo y los tiempos de retro lavado.
