Disposición Final      Gestión de Residuos No Aprovechables

Periodo de análisis: julio de 2023

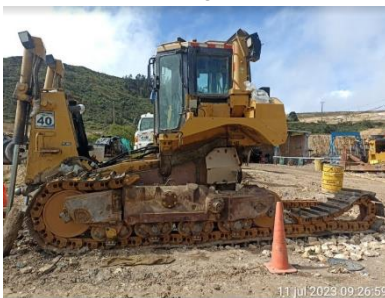
**Imagen 1.**

- En visita de seguimiento operativo a los predios de Doña Juana el día 11 de julio de 2023, se evidencia en taller provisional de zona VII: Buldócer CAT D8T con número interno 40 (imagen 1), esta máquina se encuentra varada desde el 22 de marzo de 2022 por fallas del motor y del sistema de movimiento, los carriles y ruedas tensoras que continúan en reparación, en la visita se verifico que le han realizado refuerzo de estructura, carrilería, mantenimiento del sistema hidráulico con instalación de mangueras, continua pendiente de la instalación de los mandos finales, motor y convertidor de torque, y ajustes del sistema eléctrico. Esta unidad ingreso al PIDJ el 26 de septiembre del 2019, considerado como un reemplazo temporal de la maquinaria definida en el Laudo Arbitral porque al ser de modelos usados y con fabricación del año 2008 y anterior, no cumplen con la especificación establecida en el Contrato de Concesión No.344 de 2010. Buldócer D8R con número interno 42 (imagen 2), continúa varado desde el 22 de marzo de 2022 por fallas del motor y del sistema de movimiento, los carriles y ruedas tensoras, en la visita se verifico que le han realizado trabajos de soldadura en topadora y parrilla de la topadora, falta mantenimiento y adecuación de la silla del operador, instalación del sistema hidráulico y reparación del convertidor de torque. Buldócer D8K en mantenimiento de servo transmisión y cambio de culata de motor.

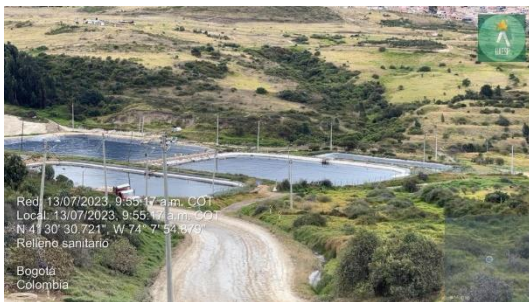
Imagen. Estado Actual de Pondajes II

**Pondaje II-1:** De acuerdo con el seguimiento por parte de la UAESP y los reportes de la UTIDJ para el periodo en mención no se observaron actividades de mantenimiento relevantes por parte de CGR Doña Juana. A corte del 31 de julio del 2023 se reporta un volumen almacenado de lixiviados de 5.333,80 m<sup>3</sup>. Es imperativo indicar que los accesorios de control de esta estructura se encuentran deteriorados sin que CGR DJ realice las acciones pertinentes para garantizar su buen funcionamiento.

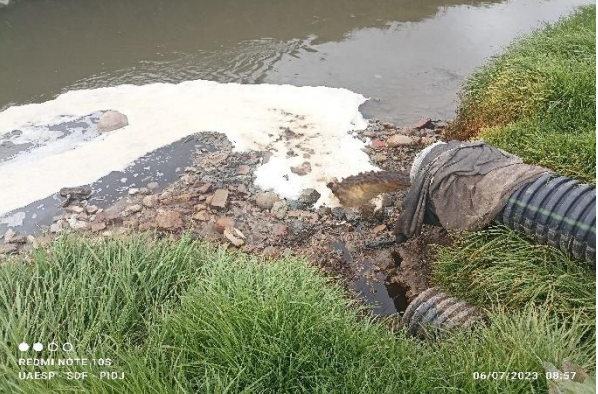
PUNTO DE VERTIMIENTO		
Fecha	Actividad	Registro Fotográfico
06 de julio de 2023	El operador del STL continúa incumpliendo la calidad del lixiviado vertido desde la Planta de Tratamiento de Lixiviados al tramo II del río Tunjuelo conforme a la Resolución ANLA 1181 de 2020. De acuerdo con los resultados de laboratorio informados por el mismo Concesionario CGR Doña Juana, en promedio, durante mayo de 2023, el Concesionario incumplió con 20 de los 40 parámetros requeridos con Límite Máximo Permisible y el consolidado parcial de junio indica que se incumplen con 21 de los 40 parámetros con límite taxativo.

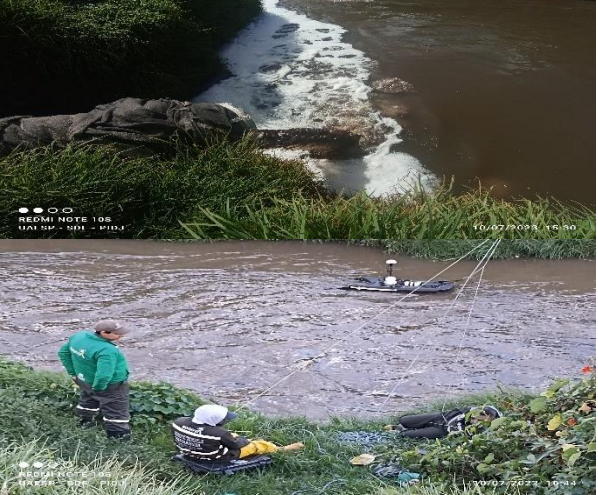
10 de julio de 2023	La descarga de lixiviado que no cumple la normatividad ambiental es constante. Pese a tener la obligación de optimizar la PTL y dar cumplimiento a la totalidad de parámetros exigidos por los actos administrativos, el Concesionario CGR Doña Juana continúa incumpliendo con sus obligaciones. Se encontró a personal de la Secretaría Distrital de Ambiente (SDA) tomando muestras del vertimiento de lixiviado realizado desde la PTL, sin embargo, se evidenció que una comisión de esta Entidad realizó jornada de monitoreo de caudal al tramo II del río Tunjuelo aguas debajo de la descarga.

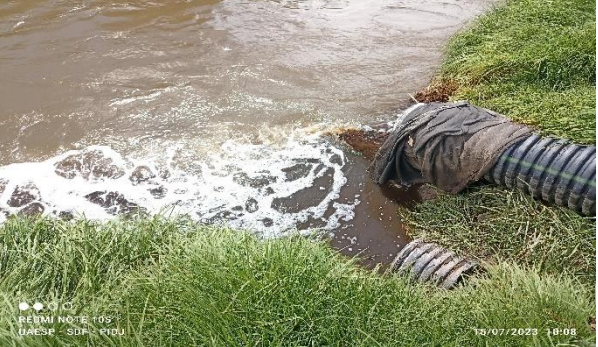
15 de julio de 2023	La descarga de lixiviado sin cumplir con la totalidad de los parámetros de calidad afecta el cuerpo receptor. Principalmente las altas concentraciones de DBOs, DQO y SST impactan negativamente en el río Tunjuelo. Se observa que la coloración del río se modifica a consecuencia del vertimiento.

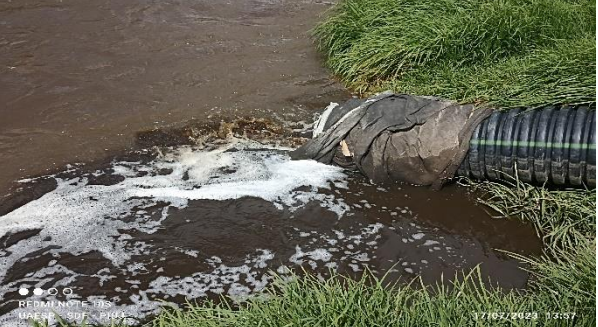
17 de julio de 2023	La incorporación de lixiviado sin cumplir con la totalidad de parámetros de calidad exigidos por la Resolución ANLA 1181 de 2020 (de acuerdo con resultados de laboratorio suministrados por el operador del STL se incumplen entre 20 y 25 parámetros de los 40 fijados con límite máximo permisible), genera cambios en la coloración del cuerpo receptor.

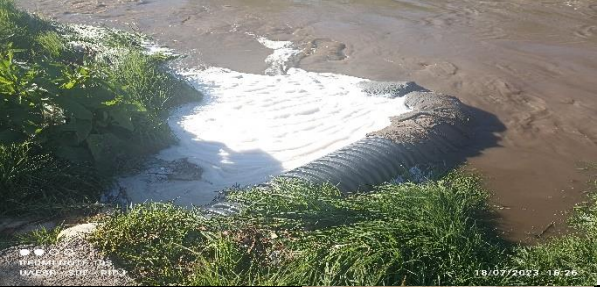
PUNTO DE VERTIMIENTO		
Fecha	Actividad	Registro Fotográfico
18 de julio de 2023	Se observa la generación de espuma de manera considerable. El aumento del caudal del tramo II del río Tunjuelo ocasiona que se aumente la altura de la lámina de agua por lo cual no se observa de manera clara el vertimiento realizado desde la PTL hasta el río Tunjuelo. La calidad del vertimiento dista del compromiso y obligación que tiene CGR de acuerdo con las normas ambientales.

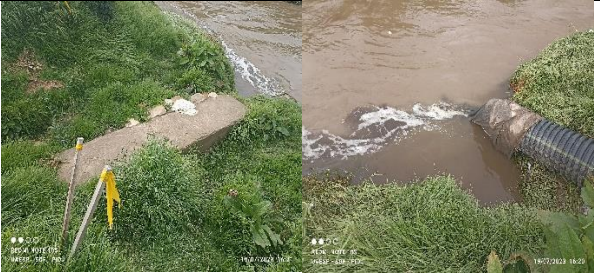
19 de julio de 2023	El lixiviado descargado desde la PTL hasta el tramo II del río Tunjuelo y que es responsabilidad del Concesionario CGR Doña Juana en cuanto al cumplimiento de la calidad del vertimiento de acuerdo con las normas ambientales del proyecto licenciado, NO cumple entre 20 y 25 parámetros de los 40 fijados con límite máximo permisible por la Resolución ANLA 1181 de 2020.

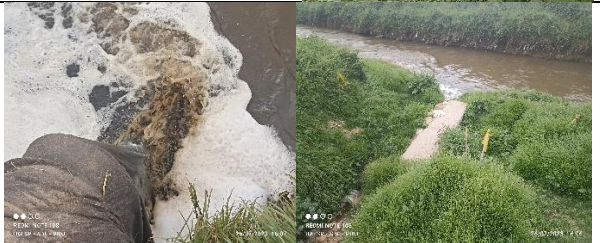
26 de julio de 2023	La calidad del vertimiento no cumple lo estipulado con las exigencias de la Resolución ANLA 1181 de 2020. Se incumplen entre 20 y 25 parámetros de los 40 parámetros exigidos con un límite máximo permisible. El operador no ha cumplido con su obligación de entregar a la UAESP la documentación para iniciar el trámite de permiso de vertimiento, por lo anterior, tampoco se cuenta con permiso de ocupación de cauce.

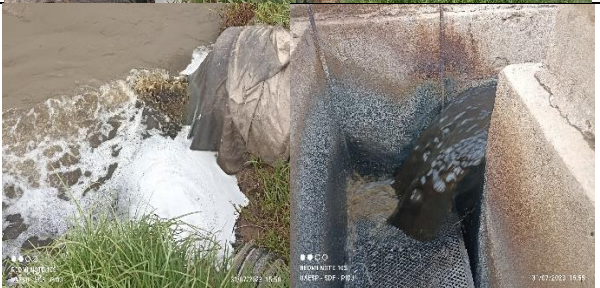
31 de julio de 2023	El Concesionario CGR Doña Juana continúa incumpliendo la calidad del vertimiento. En el punto de vertimiento se observa la generación de espuma sin que se evidencien acciones para disminuir este impacto. La estructura de ocupación de cauce que construyó el operador sin que se tenga el respectivo permiso de la Autoridad Ambiental no presenta cambios o modificaciones para su remoción por parte del operador del STL.

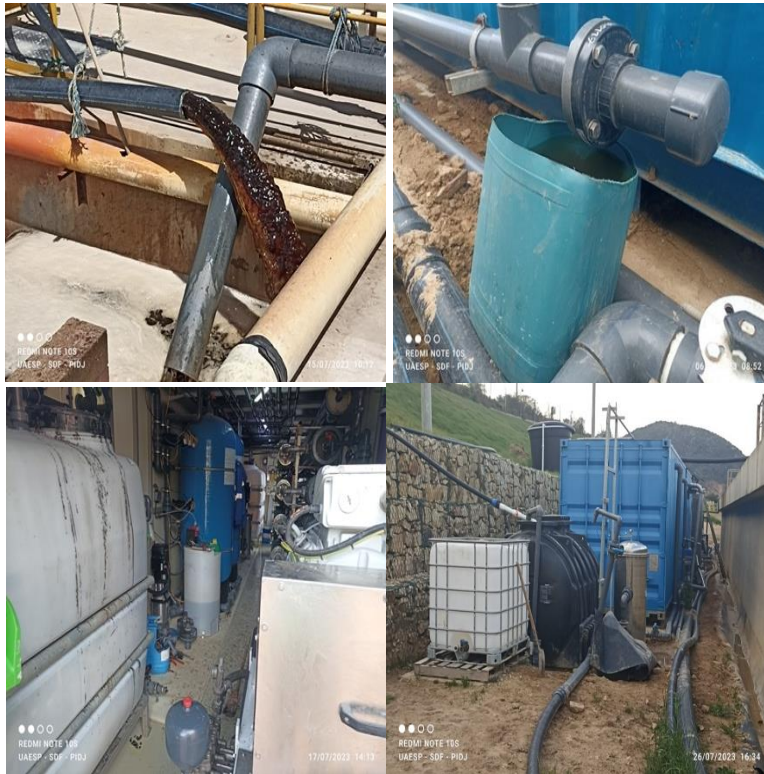
Imágenes. Obras Proyecto CGR denominado "Genesis"

Durante el mes de julio del 2023, se evidenció que el Concesionario CGR no ha operado continuamente las dos unidades de Nanofiltración que forman parte de las líneas A y B del proyecto de optimización denominado "Génesis". Lo anterior, ante las fallas que han surgido en ambas líneas, particularmente en relación con las bombas de alta potencia. El concesionario continúa llevando a cabo el proceso de pulimento de los lixiviados, sin emplear el tren de tratamiento planteado en documentos.

- CGR continúa realizando ajustes en la automatización del sistema de nano y ultrafiltración.
- CGR finalizo las pruebas de fugas hidráulica en las unidades de Nano filtración de la línea A del proyecto denominado "Genesis".
- CGR continúa realizando pruebas de arranque ingresando el lixiviado a las unidades de nano y ultrafiltración de la línea A del proyecto de optimización.
- CGR ya realizo el montaje de todos los caudalímetros del sistema de nano y ultrafiltración de la línea A y línea B, los cuales contabilizaran el caudal de entrada, los rechazo y los tiempos de retro lavado.
