DATOS DEL INFORME

Disposición Final Gestión de Residuos No Aprovechables

Periodo de análisis: junio de 2023

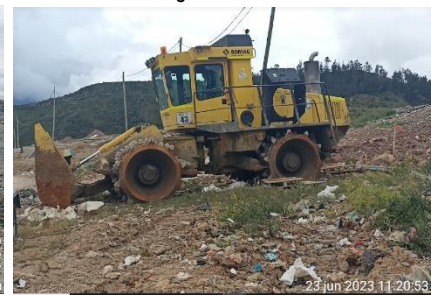
Imagen 6.

- Es importante anotar, que CGR DJ S.A. ESP ingresó a pruebas una Compactadora de residuos BOMAG 722R el día 30 de enero de 2021 sin embargo, a la fecha no se ha formalizado el ingreso ante la Interventoría y, además, se encontró varada a partir del 07 de diciembre de 2021, hasta el 12 de octubre de 2022, donde ingreso a operación intermitente. Para el mes de junio de 2023 operó solo durante (22) turnos del mes. Según los reportes diarios de los informes conjuntos trabajó (147,6) horas; estuvo varada durante (38) turnos, de los (60) del periodo. Las fallas iniciaron con los daños del turbo alimentador, que para su reparación fue necesario traer los repuestos y abrir el motor, pero luego de la reparación ahora presenta fallas del motor, actualmente continúa varada. (Imagen 6)

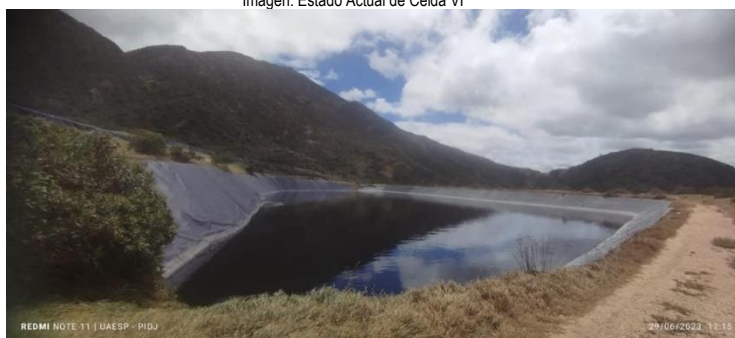
Imagen. Estado Actual de Celda VI

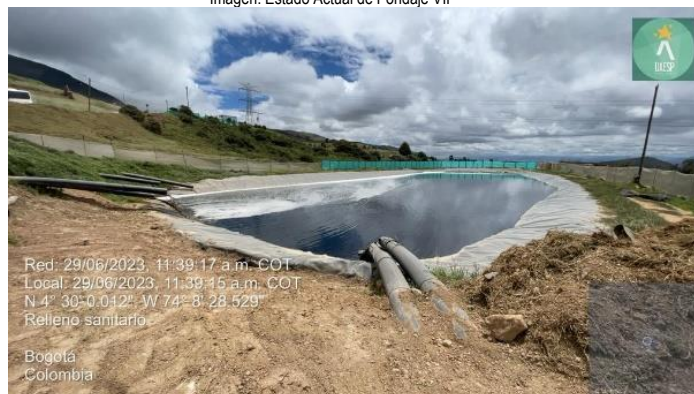
Imagen. Estado Actual de Pondaje VII

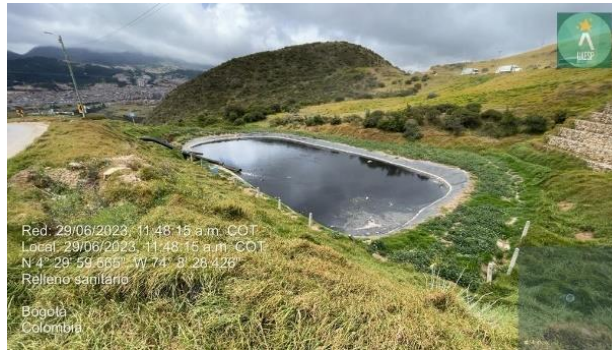
Imagen. Estado Actual de Pondaje Secador de Lodos

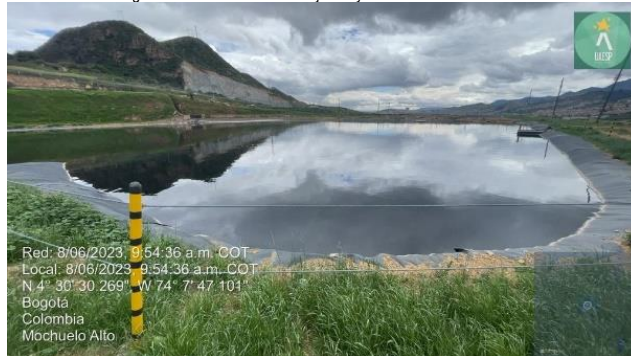
- o **Pondaje II-1:** De acuerdo con el seguimiento por parte de la UAESP y los reportes de la UTIDJ para el periodo en mención no se observaron actividades de mantenimiento relevantes por parte de CGR Doña Juana. A corte del 30 de junio del 2023 se reporta un volumen almacenado de lixiviados de 8.499,2 m³. Es imperativo indicar que los accesorios de control de esta estructura se encuentran deteriorados sin que CGR DJ realice las acciones pertinentes para garantizar su buen funcionamiento.

Imagen. Estado Actual de Pondaje II-1 y accesorios de control.

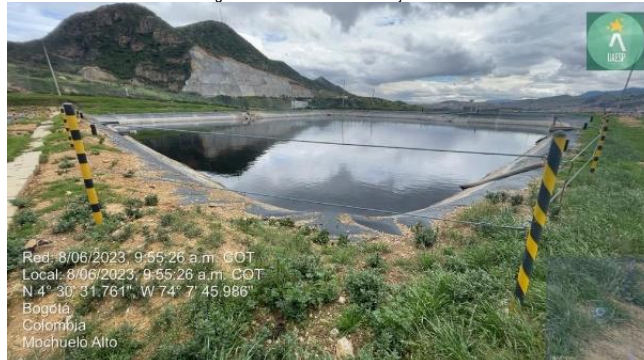
Imagen. Estado Actual de Pondaje II-2.

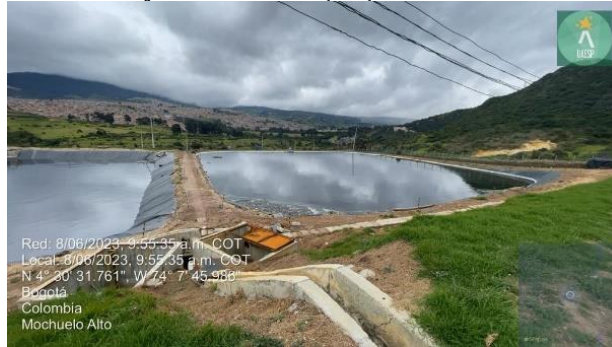
- o **Pondaje II-3:** De acuerdo con el seguimiento por parte de la UAESP para el periodo en mención no se observaron actividades de mantenimiento relevantes a esta estructura por parte de CGR Doña Juana. A corte del 30 de junio del 2023 esta estructura cuenta con un volumen almacenado de 6.893,10 m³. Es imperativo indicar que los accesorios de control de esta estructura se encuentran deteriorados sin que CGR DJ realice las acciones pertinentes para garantizar su buen funcionamiento.

Imagen. Estado Actual de Pondaje II-3 y sobrenadantes.

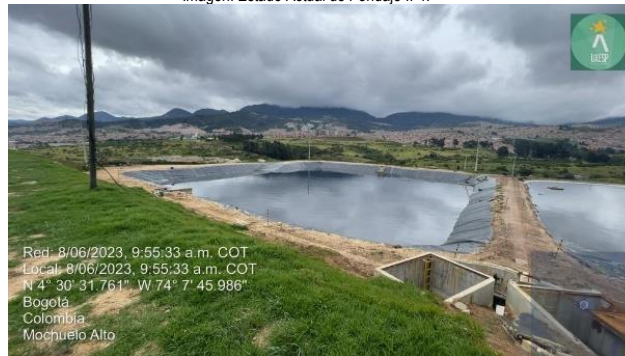
Imagen. Estado Actual de Pondaje II-4.

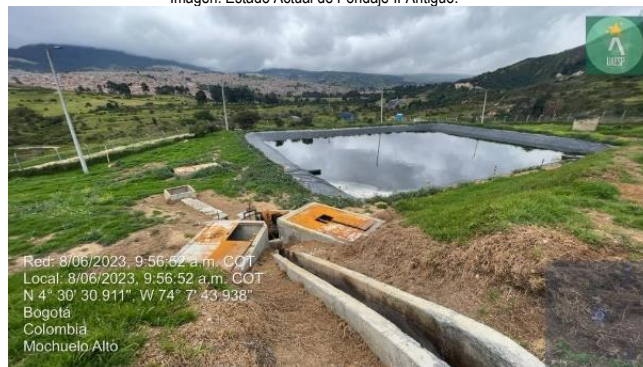
Imagen. Estado Actual de Pondaje II-Antiguo.

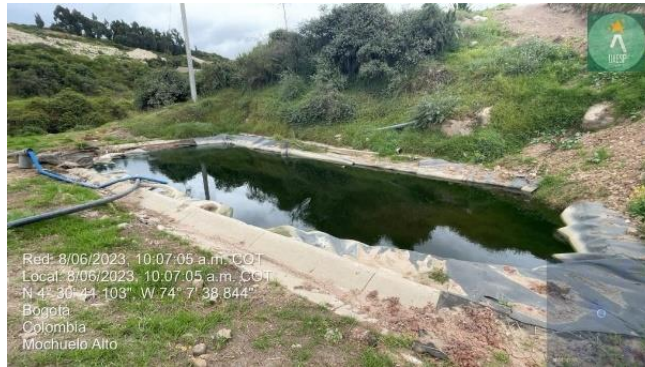
Imagen. Estado Actual de Pondaje IV.

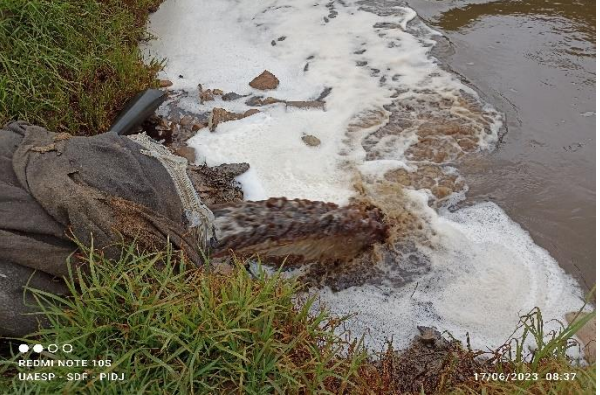
PUNTO DE VERTIMIENTO		
Fecha	Actividad	Registro Fotográfico
17 de junio de 2023	Se observa generación excesiva de espuma en el punto de descarga de lixiviado. Aunque se observa que el operador realiza la aplicación de antiespumante en una caja de inspección de la línea de conducción de lixiviado, esta no es una medida suficiente para evitar la proliferación de espuma. La entrega de lixiviado al tramo II del río Tunjuelo genera el cambio de coloración en el cuerpo hídrico debido a que el operador del STL continúa incumpliendo la calidad exigida por la Resolución ANLA 1181 de 2020 a la cual el operador está obligado a cumplir a encontrarse en un proyecto licenciado además de las obligaciones contractuales del Contrato de Concesión 344 de 2010.

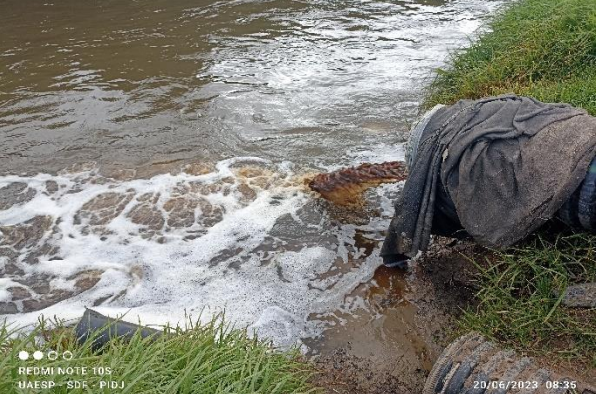
20 de junio de 2023	El operador del STL no cumple con la calidad del vertimiento exigido por la Autoridad Ambiental mediante la Resolución ANLA 1181 de 2020 por lo cual no se cuenta con el permiso de vertimiento y por ende sin el permiso de ocupación de cauce. De acuerdo con el consolidado parcial de mayo de 2023 entregado por el mismo Concesionario CGR Doña Juana, se incumplen con 21 de los 40 parámetros con límite máximo permisible.

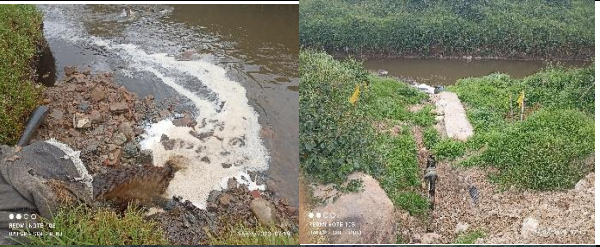
26 de junio de 2023	El incumplimiento en la calidad del vertimiento continúa afectando el cuerpo hídrico receptor del lixiviado. Se genera viraje en la coloración de agua del tramo II del río Tunjuelo. Se evidencia la generación de espuma en el punto de descarga.

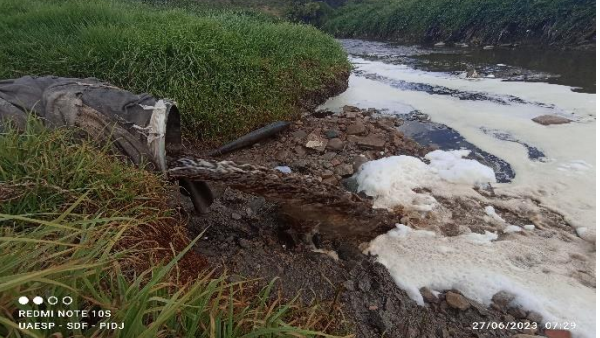
27 de junio de 2023	La generación de espuma en el punto de vertimiento ha aumentado significativamente en las últimas visitas de inspección y no se observa que el operador tome medidas correctivas sobre el tema. El Concesionario CGR Doña Juana continúa incumpliendo la calidad del vertimiento y a consecuencia de ellos la Autoridad Ambiental abrió expediente de carácter sancionatorio por el incumplimiento de CGR Doña Juana.

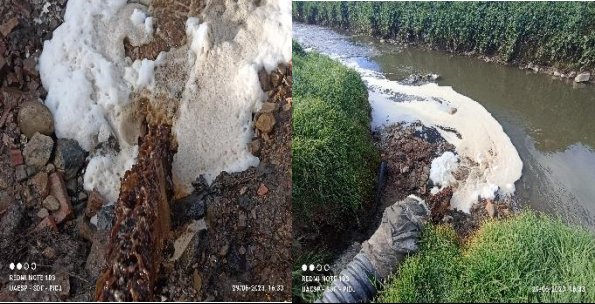
PUNTO DE VERTIMIENTO		
Fecha	Actividad	Registro Fotográfico
29 de junio de 2023	Conforme al incumplimiento de la calidad del vertimiento, la CAR abrió un expediente sancionatorio contra CGR por este tema y por la ocupación indebida de cauce al río Tunjuelo. El viraje de color en el cuerpo hídrico es significativo por la descarga de lixiviado desde la PTL.

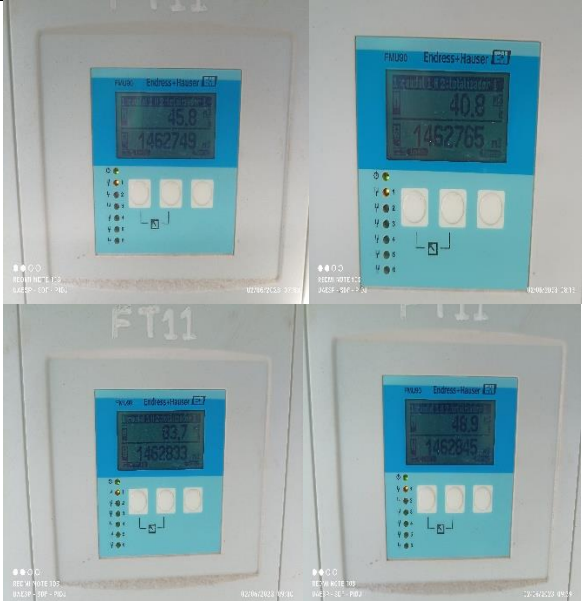
CAUDAL VERTIDO																	
Fecha	Actividad	Registro Fotográfico															
02 de junio de 2023	<p>El caudal medido por el Caudalímetro FT-11 a la salida de la PTL registró los siguientes datos durante el tiempo de verificación de condiciones operativas.</p> <table border="1"> <thead> <tr> <th>Hora</th> <th>Caudal (m3/h)</th> <th>Caudal (L/s)</th> </tr> </thead> <tbody> <tr> <td>07:53</td> <td>45,8</td> <td>12,72</td> </tr> <tr> <td>08:18</td> <td>40,8</td> <td>11,33</td> </tr> <tr> <td>09:30</td> <td>83,7</td> <td>23,25</td> </tr> <tr> <td>09:39</td> <td>48,9</td> <td>13,58</td> </tr> </tbody> </table> <p>El promedio de caudal en las inspecciones fue de 15,22 L/s (23,90% inferior al límite máximo permitido por la Resolución ANLA 1181 de 2020). Se observa que el caudal disminuye durante la toma de muestra de los monitoreos y contramuestras semanales que se están ejecutando, y cuando se realiza la toma de la alicuota el caudal incrementa. El Concesionario CGR Doña Juana recircula caudal para evitar que quede registro de caudales excesivos.</p>	Hora	Caudal (m3/h)	Caudal (L/s)	07:53	45,8	12,72	08:18	40,8	11,33	09:30	83,7	23,25	09:39	48,9	13,58

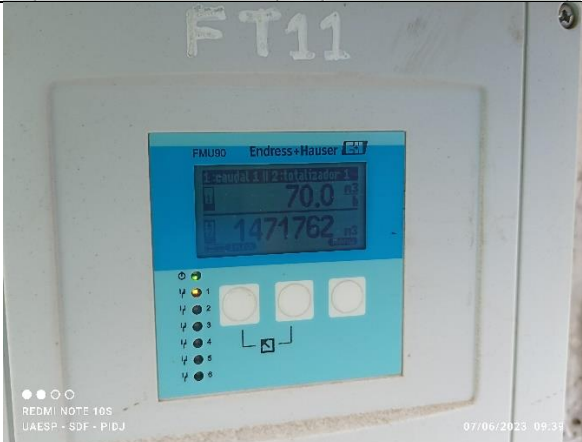
Hora	Caudal (m3/h)	Caudal (L/s)															
07:53	45,8	12,72															
08:18	40,8	11,33															
09:30	83,7	23,25															
09:39	48,9	13,58															
07 de junio de 2023	<p>El caudal medido por el Caudalímetro FT-11 a la salida de la PTL registró los siguientes datos durante el tiempo de verificación de condiciones operativas.</p> <table border="1"> <thead> <tr> <th>Hora</th> <th>Caudal (m3/h)</th> <th>Caudal (L/s)</th> </tr> </thead> <tbody> <tr> <td>09:39</td> <td>70,0</td> <td>19,44</td> </tr> <tr> <td>11:33</td> <td>49,8</td> <td>13,83</td> </tr> <tr> <td>12:33</td> <td>68,1</td> <td>18,92</td> </tr> </tbody> </table> <p>El promedio de caudal en las inspecciones fue de 17,40 L/s (13,0% inferior al límite máximo permitido por la Resolución ANLA 1181 de 2020). Se observa que el caudal disminuye durante la toma de muestra de los monitoreos y contramuestras semanales que se están ejecutando, y cuando ya se ha realizado la toma de la alicuota, el caudal incrementa. El Concesionario CGR Doña Juana recircula caudal para evitar que quede registro de caudales excesivos.</p>	Hora	Caudal (m3/h)	Caudal (L/s)	09:39	70,0	19,44	11:33	49,8	13,83	12:33	68,1	18,92

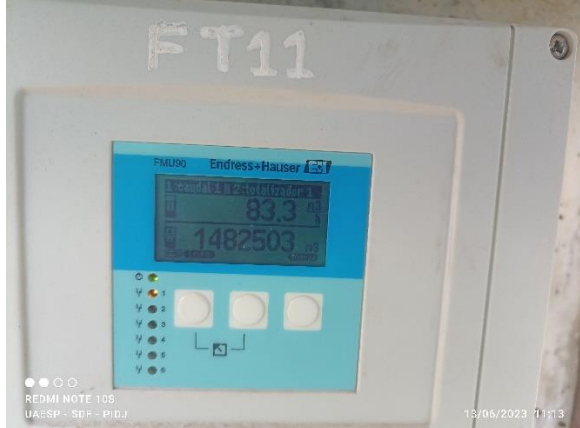
CAUDAL VERTIDO																				
Fecha	Actividad	Registro Fotográfico																		
13 de junio de 2023	<p>El caudal medido por el Caudalímetro FT-11 a la salida de la PTL registró los siguientes datos durante el tiempo de verificación de condiciones operativas.</p> <table border="1"> <thead> <tr> <th>Hora</th> <th>Caudal (m³/h)</th> <th>Caudal (L/s)</th> </tr> </thead> <tbody> <tr> <td>08:23</td> <td>38,4</td> <td>10,67</td> </tr> <tr> <td>09:02</td> <td>50,8</td> <td>14,11</td> </tr> <tr> <td>11:04</td> <td>81,6</td> <td>22,67</td> </tr> <tr> <td>11:13</td> <td>83,3</td> <td>23,14</td> </tr> </tbody> </table> <p>El promedio de caudal en las inspecciones fue de 16,90 L/s (15,5% inferior al límite máximo permitido por la Resolución ANLA 1181 de 2020).</p>	Hora	Caudal (m ³ /h)	Caudal (L/s)	08:23	38,4	10,67	09:02	50,8	14,11	11:04	81,6	22,67	11:13	83,3	23,14

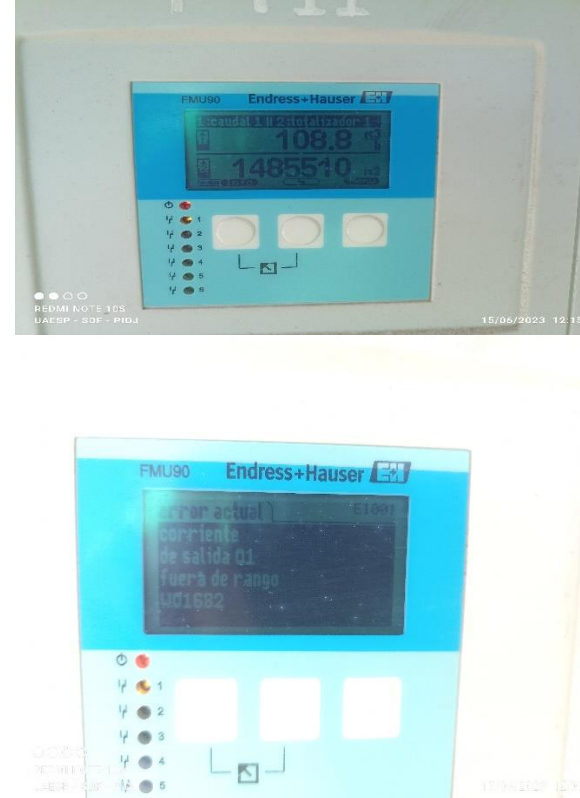
08:23	38,4	10,67																		
09:02	50,8	14,11																		
11:04	81,6	22,67																		
11:13	83,3	23,14																		
15 de junio de 2023	<p>El caudal medido por el Caudalímetro FT-11 a la salida de la PTL registró los siguientes datos durante el tiempo de verificación de condiciones operativas.</p> <table border="1"> <thead> <tr> <th>Hora</th> <th>Caudal (m³/h)</th> <th>Caudal (L/s)</th> </tr> </thead> <tbody> <tr> <td>07:27</td> <td>38,3</td> <td>10,64</td> </tr> <tr> <td>08:10</td> <td>73,5</td> <td>20,42</td> </tr> <tr> <td>08:48</td> <td>84,6</td> <td>23,50</td> </tr> <tr> <td>11:59</td> <td>107,5</td> <td>29,86</td> </tr> <tr> <td>12:15</td> <td>108,8</td> <td>30,22</td> </tr> </tbody> </table> <p>El promedio de caudal en las inspecciones fue de 22,93 L/s (14,65% superior al límite máximo permitido por la Resolución ANLA 1181 de 2020). Se observó que el caudalímetro FT-11 presentó fallas en la visualización de lecturas cuando alcanzó los 110 m³/h reflejándose la siguiente información: Error actual: "Corriente de salida Q1 fuera de rango W01682". En otras oportunidades la visualización de la falla se ha evidenciado hasta el registro volumétrico de 130 m³/h.</p>	Hora	Caudal (m ³ /h)	Caudal (L/s)	07:27	38,3	10,64	08:10	73,5	20,42	08:48	84,6	23,50	11:59	107,5	29,86	12:15	108,8	30,22

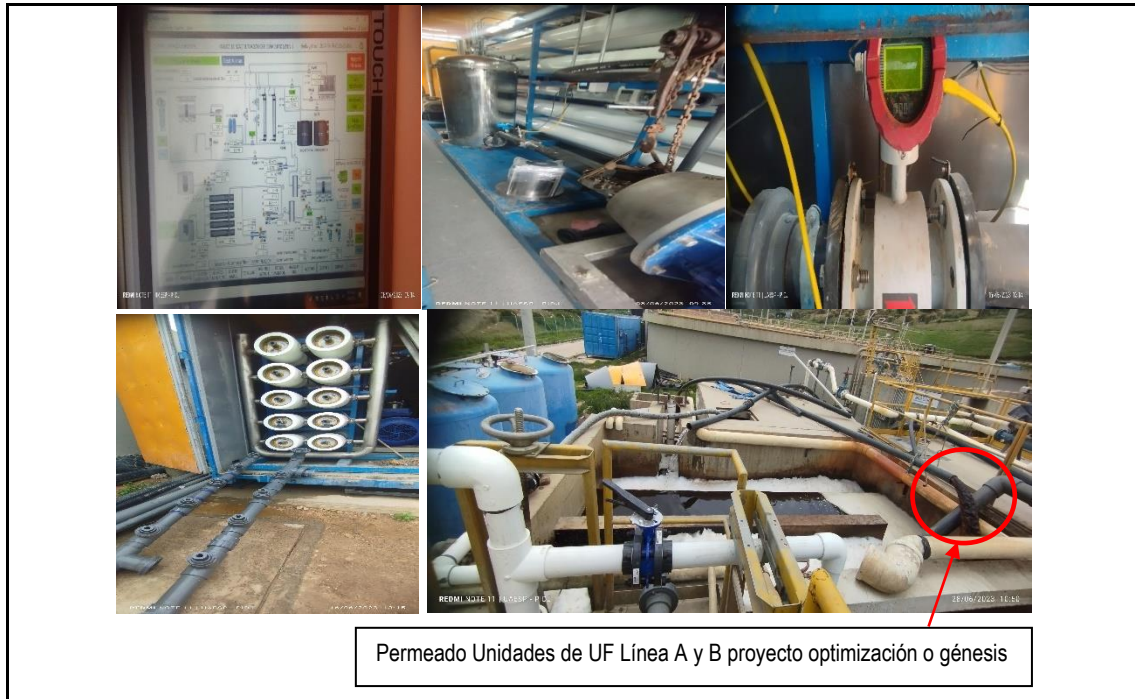
Imágenes. Obras Proyecto CGR denominado "Genesis"

- CGR continúa realizando ajustes en la automatización del sistema de nano y ultrafiltración.
- CGR finalizo las pruebas de fugas hidráulica en las unidades de Nano filtración de la línea A del proyecto denominado "Genesis".
- CGR continúa realizando pruebas de arranque ingresando el lixiviado a las unidades de nano y ultrafiltración de la línea A del proyecto de optimización.
- CGR ya realizo el montaje de todos los caudalímetros del sistema de nano y ultrafiltración de la línea A y línea B, los cuales contabilizaran el caudal de entrada, los rechazo y los tiempos de retro lavado.
