**DATOS DEL INFORME**

Disposición Final      Gestión de Residuos No Aprovechables

**Periodo de análisis:** marzo de 2023

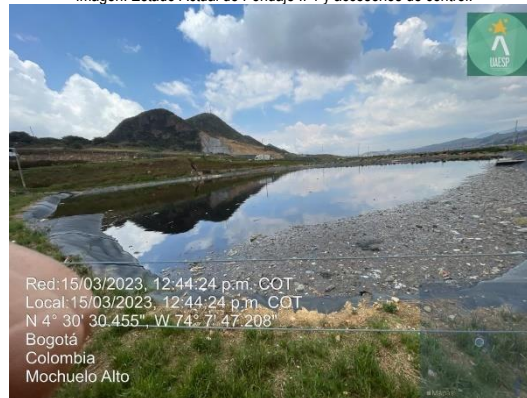
Imagen. Estado Actual de Pondaje II-1 y accesorios de control.

- o **Pondaje II-1:** De acuerdo con el seguimiento por parte de la UAESP y los reportes de la UTIDJ para el periodo en mención no se observaron actividades de mantenimiento relevantes por parte de CGR Doña Juana. A corte del 31 de marzo se reporta un volumen almacenado de lixiviados de 8.582,7 m<sup>3</sup>. Es imperativo indicar que los accesorios de control de esta estructura se encuentran deteriorados sin que CGR DJ realice las acciones pertinentes para garantizar su buen funcionamiento.

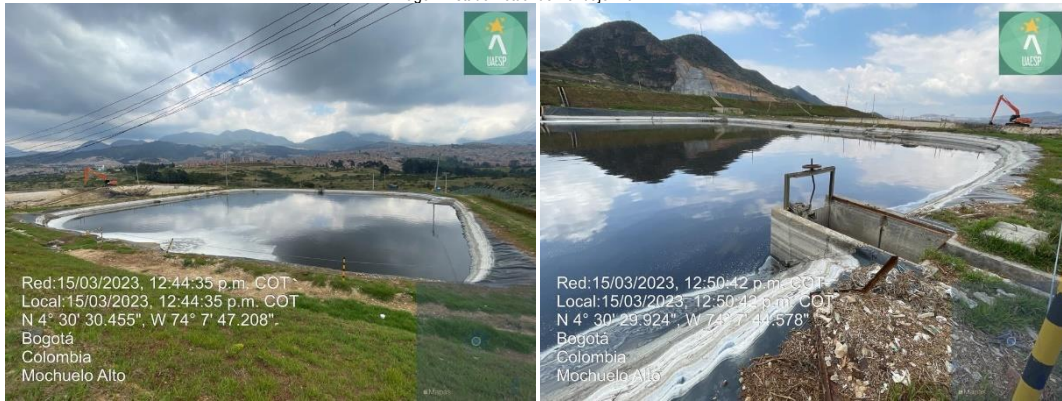
Imagen. Estado Actual de Pondaje II-3.

- **Pondaje II-3:** De acuerdo con el seguimiento por parte de la UAESP e Interventoría para el periodo en mención no se observaron actividades de mantenimiento relevantes a esta estructura por parte de CGR Doña Juana. A corte del 31 de marzo del 2023 esta estructura cuenta con un volumen almacenado de 7.339,2 m<sup>3</sup>. Es imperativo indicar que los accesorios de control de esta estructura se encuentran deteriorados sin que CGR DJ realice las acciones pertinentes para garantizar su buen funcionamiento.

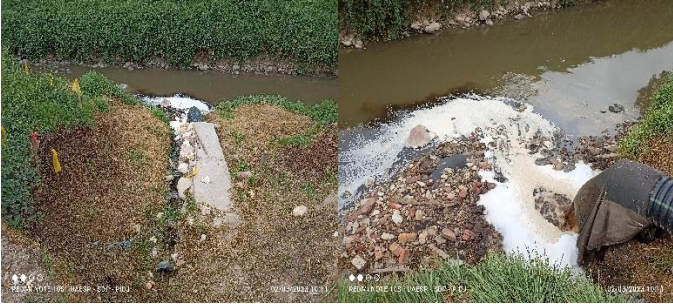
PUNTO DE VERTIMIENTO		
Fecha	Actividad	Registro Fotográfico
02 de marzo de 2023	El cambio de color en el cuerpo hídrico vira a un aspecto oscuro producto del vertimiento desde la PTL debido a la alta carga contaminante que contiene el lixiviado descargado.

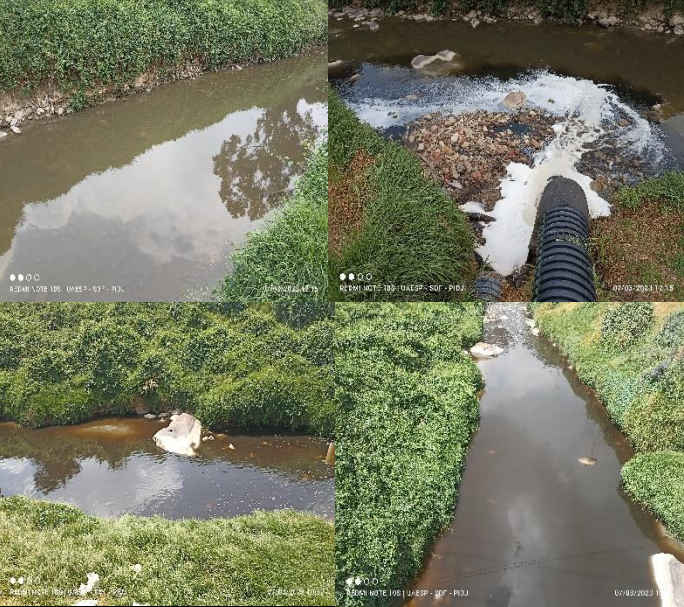
07 de marzo de 2023	Visualmente es significativo el cambio de coloración en el agua del río Tunjuelo antes y después del punto de vertimiento de lixiviado proveniente de la Planta de Tratamiento de Lixiviados. Antes de la descarga el agua es parcialmente clara y posterior al vertimiento toma una coloración oscura. Se observa generación de espuma en el punto de descarga.

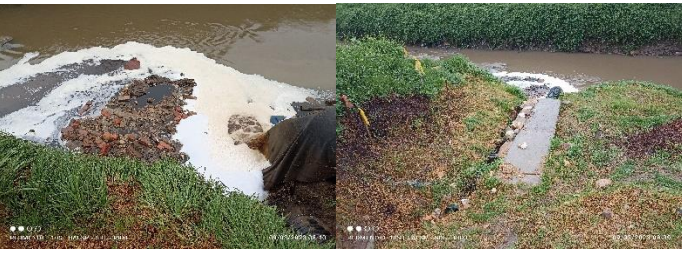
09 de marzo de 2023	El cambio de coloración en el cuerpo hídrico es evidente después de la descarga de lixiviado desde la PTL. Se presenta generación de espuma en el punto de descarga. El Concesionario no cuenta con permiso de ocupación de cauce y aun así realizó una estructura en concreto sobre la ronda hídrica.

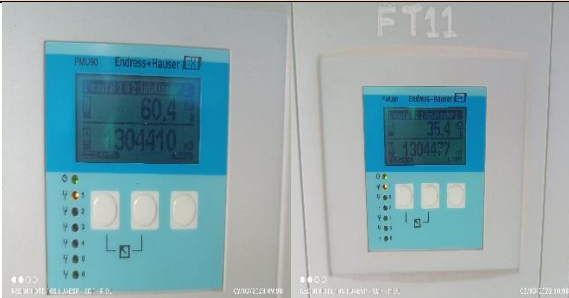
CAUDAL VERTIDO																				
Fecha	Actividad	Registro Fotográfico																		
02 de marzo de 2023	Generalmente cuando se han observado bajos caudales obedece a que se están realizando pruebas de tratamiento en las unidades de Ultrafiltración y Nanofiltración, sin embargo, no se evidenció la captación de lixiviados hacia las unidades mencionadas. En presunción, los bajos caudales de la jornada obedecen a acciones operativas de recirculación de caudal por parte del operador para disminuir el volumen de descarga durante el tiempo de duración del monitoreo.

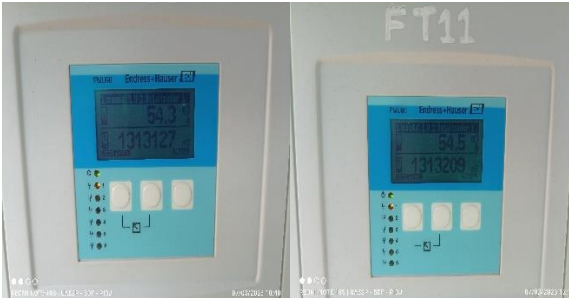
07 de marzo de 2023	El caudal medido por el Caudalímetro FT-11 a la salida de la PTL registró los siguientes datos durante el tiempo de verificación de condiciones operativas.

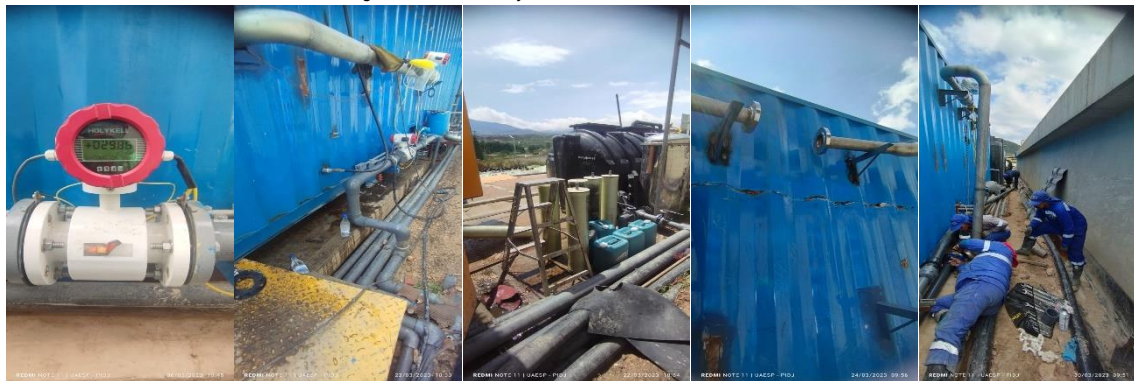
Imágenes. Obras Proyecto CGR denominado “Genesis”

- CGR continúa realizando ajustes en la automatización del sistema de nano y ultrafiltración.
- CGR finalizo las pruebas de fugas hidráulica en las unidades de Nano filtración de la línea A del proyecto denominado “Genesis”.
- CGR continúa realizando pruebas de arranque ingresando el lixiviado a las unidades de nano y ultrafiltración de la línea A del proyecto denominado “Genesis”.
- CGR ya realizo el montaje de todos los caudalímetros del sistema de nano y ultrafiltración de la línea A y línea B, los cuales contabilizaran el caudal de entrada, los rechazo y los tiempos de retro lavado.
