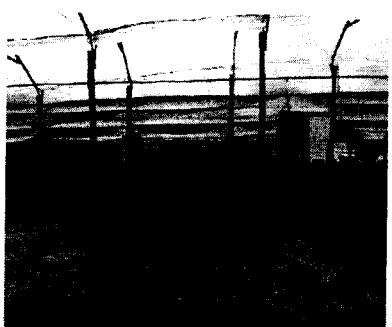
ACTIVIDAD	REGISTRO FOTOGRAFICO
Actividades de mantenimiento en vivero
