**ASUNTO:** Comunicación Informe Final de Auditoría – Implementación de la Norma Técnica Colombiana 6047:2013 - Accesibilidad al medio físico, espacios de servicio al ciudadano en la Administración Pública.

## INFORME DE AUDITORÍA INTERNA

**Informe final de seguimiento a los lineamientos del Modelo de Relacionamiento con el Ciudadano - NTC 6047:2013 - Accesibilidad al medio físico, espacios de servicio al ciudadano en la Administración Pública.**

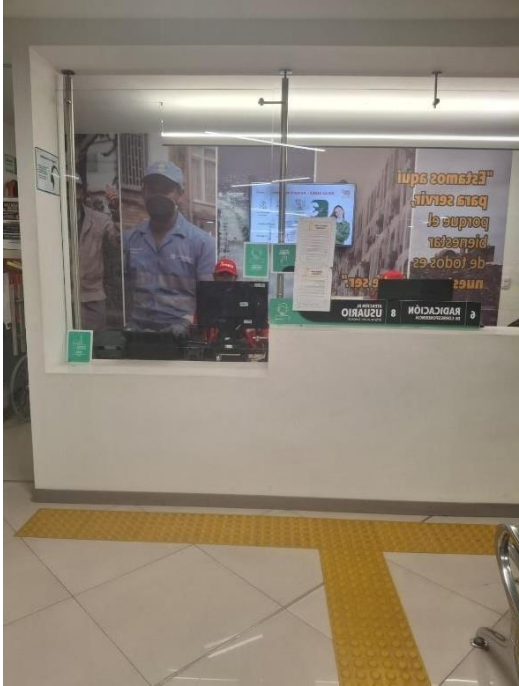
| ITEM /<br>Numeral Norma<br>NTC | Requisito<br>Verificado | Observación | Registro Fotográfico |
|---|---|---|---|
| Zona de<br>Recepción<br>/ 20.1 | ¿Las áreas de recepción y mostradores cuentan con al menos una posición equipada con un sistema de aumento de la audición y se encuentra marcada? | <p>Los módulos dispuestos para la atención a la ciudadanía no cuentan con al menos una posición equipada con sistema de aumento de audición, ni se identificó señalización que informe a la ciudadanía sobre la disponibilidad de este tipo de apoyo.</p> <p>Si bien se observa que los vidrios ubicados en los mostradores cuentan con orificios destinados a facilitar la transmisión del sonido entre la persona que brinda la atención y la ciudadanía, dicha condición no sustituye el requisito técnico previsto en el numeral 20.1 de la NTC 6047:2013, relacionado con la disponibilidad de accesorios para audición y lectura de labios, específicamente frente a la necesidad de contar con al menos una posición equipada con un sistema de aumento de audición y debidamente marcada.</p> <p>Adicionalmente, se observó que los orificios dispuestos en los vidrios se encuentran ubicados a una altura que no facilita plenamente la interacción con ciudadanos que reciben atención de pie, situación que puede limitar la comunicación efectiva durante la prestación del servicio.</p> | |

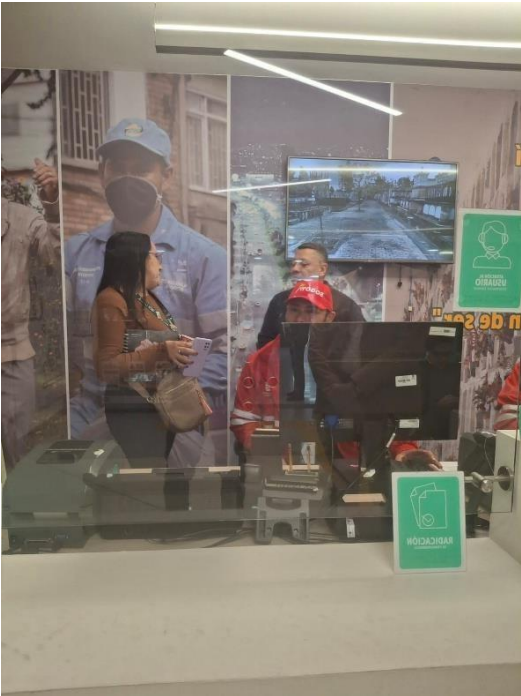
| ITEM /<br>Numeral Norma<br>NTC | Requisito<br>Verificado | Observación | Registro Fotográfico |
|---|---|---|---|
| Zona de<br>Recepción / 20.1 | ¿Los mostradores de servicio se encuentran ubicados al frente de ventanas en donde el brillo del sol hace que la cara del usuario este en la sombra, y se dificulte la lectura de sus labios? | <p>Se verificó que los mostradores de atención se encuentran ubicados en un espacio interno, por lo cual no se evidenció exposición directa a ventanas o brillo solar que genere sombras sobre el rostro de la ciudadanía o de la persona que presta la atención.</p> <p>No obstante, en desarrollo de la verificación del numeral 20.1, relacionado con los accesorios para audición y lectura de labios en áreas de recepción, mostradores y escritorios, se observó que la disposición de los puestos de atención ubica a la persona que presta el servicio <u>detrás de la pantalla del computador</u>, lo cual puede limitar la visibilidad de su rostro durante la interacción con la ciudadanía.</p> <p>Esta condición puede dificultar la lectura de labios por parte de personas sordas, con hipoacusia o con dificultades de comunicación que requieren apoyarse en la visualización del rostro, la gesticulación y la articulación de quien brinda la atención. En consecuencia, aunque no se presenta la condición específica asociada al brillo solar o a la ubicación frente a ventanas, sí se evidencia una barrera visual en la interacción comunicativa, contraria al propósito del numeral 20.1.</p> | |

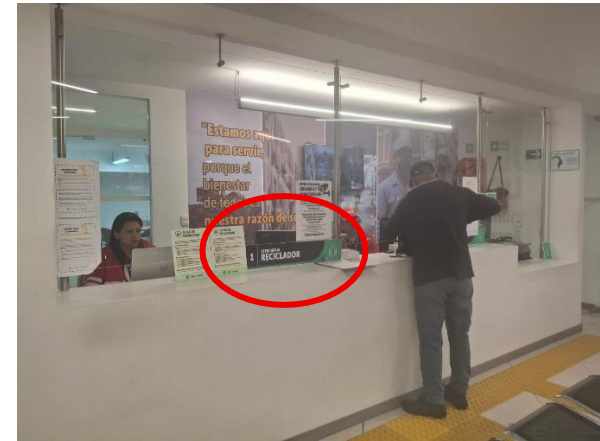
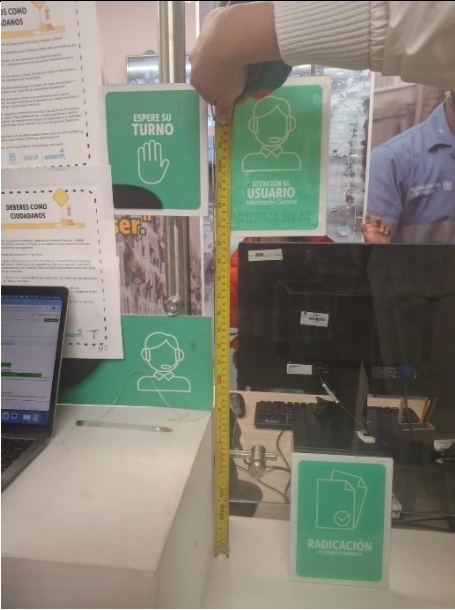
| ITEM /<br>Numeral Norma<br>NTC | Requisito<br>Verificado | Observación | Registro Fotográfico |
|---|---|---|---|
| Zona de<br>Recepción / 20.2 | ¿Los mostradores y escritorios de la recepción se encuentran ubicados e identificados de modo que se pueden reconocer con facilidad desde la entrada a la edificación? | <p>En la zona de recepción existen tres ventanillas o mostradores destinados a la atención de la ciudadanía, identificados como: “1. Atención al reciclador”, “6. Radicación de correspondencia” y “8. Atención al usuario”.</p> <p>No obstante, se observó que la señalización dispuesta para identificar dichos puntos de atención se encuentra ubicada sobre el mesón o mostrador, a una altura aproximada de 52 cm desde la superficie del escritorio, condición que dificulta su visualización desde la entrada a la edificación y limita el reconocimiento oportuno de los servicios disponibles por parte de la ciudadanía.</p> <p>Adicionalmente, la identificación de las ventanillas <u>no presenta una secuencia numérica continua ni una línea gráfica uniforme</u>, dado que se evidencian señales con numeración no secuencial y variación en los colores utilizados, entre negro, blanco y verde claro. Esta situación puede generar confusión en la orientación inicial de las personas usuarias, especialmente para quienes ingresan por primera vez al punto de atención, personas mayores, personas con baja visión o ciudadanía que requiere ubicar de manera rápida el módulo correspondiente.</p> <p>La condición observada no guarda plena correspondencia con los lineamientos del Manual de Servicio a la Ciudadanía del Distrito Capital V3, el cual establece la necesidad de contar con señalización adecuada, sencilla, suficiente y visible,</p> | |

| ITEM /<br>Numeral Norma<br>NTC | Requisito<br>Verificado | Observación | Registro Fotográfico |
|---|---|---|---|
| | | que oriente e informe sobre las principales áreas de atención y servicios dirigidos a la ciudadanía. | |

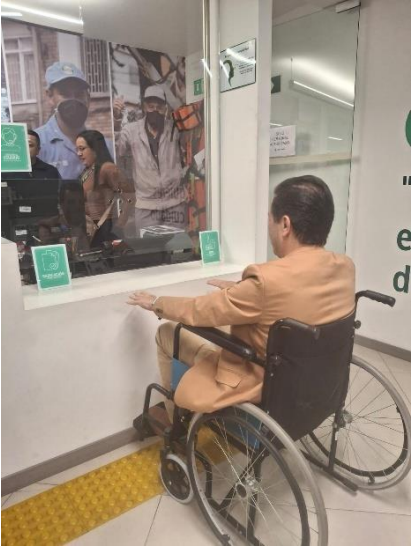
| ITEM /<br>Numeral Norma<br>NTC | Requisito<br>Verificado | Observación | Registro Fotográfico |
|---|---|---|---|
| Zona de<br>Recepción 20.4 | ¿El espacio libre<br>debajo del<br>mostrador, por<br>debajo de las<br>rodillas es de<br>mínimo 70 cm? | <p>Se evidenció que el mostrador dispuesto en la zona de recepción no cuenta con espacio libre inferior que permita la aproximación frontal de una persona usuaria de silla de ruedas o de una persona que requiera ubicarse frente al módulo en posición sentada.</p> <p>El frente del mostrador presenta una superficie cerrada o muro plano hasta el piso, condición que impide disponer del espacio libre requerido para las rodillas.</p> <p>Esta condición limita la accesibilidad del módulo de atención, toda vez que impide que una persona usuaria de silla de ruedas pueda aproximarse de manera frontal y cómoda al mostrador para interactuar con la persona que presta el servicio, entregar o recibir documentos, firmar formatos o realizar consultas en condiciones de autonomía y seguridad.</p> | |

| 2 | Zona de Recepción 20.4<br><br>¿El espacio libre debajo del mostrador, por debajo de las rodillas es de mínimo 70 cm? | Es espacio dispuesto es bastante amplio para la circulación de las sillas y no se ha dispuesto como área de trabajo para el diligenciamiento de documentos por parte del usuario. En su defecto se cuenta con un computador y escritorio que si cumple especificaciones. | Se precisa que el criterio evaluado no se refiere únicamente a la amplitud del área de circulación para personas usuarias de silla de ruedas, sino a la existencia de espacio libre inferior bajo el mostrador que permita la aproximación frontal y la ubicación de las rodillas.<br><br>Respecto a la existencia de un computador y escritorio que, según lo indicado por el auditado, cumple especificaciones, se considera que este puede constituir una alternativa complementaria para determinadas actividades; sin embargo, no desvirtúa la condición observada en el mostrador de recepción evaluado. Adicionalmente, no se evidencia que dicho punto alternativo esté identificado, señalizado o formalmente dispuesto como módulo accesible de atención para la ciudadanía que requiera aproximación frontal | <b>Se mantiene el incumplimiento</b> |

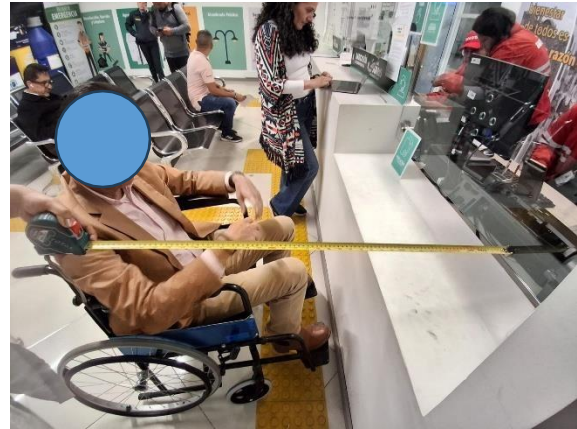
| ITEM /<br>Numeral Norma<br>NTC | Requisito<br>Verificado | Observación | Registro Fotográfico |
|---|---|---|---|
| Zona de<br>Recepción 20.4 | Los escritorios sobre los cuales los visitantes escriben, ¿permiten la aproximación frontal de los usuarios en sillas de ruedas, con espacio para colocar sus rodillas? | <p>Se evidenció que los escritorios o mostradores dispuestos para la atención permiten una aproximación frontal inicial; sin embargo, no cuentan con espacio libre inferior para la ubicación de las rodillas de una persona usuaria de silla de ruedas. La ausencia de este espacio impide que la aproximación sea funcional y accesible, toda vez que la persona no puede acercarse adecuadamente al plano de atención o escritura.</p> <p>De acuerdo con la verificación realizada, esta condición genera que la persona quede ubicada a una distancia aproximada superior a 94 cm del vidrio o punto de interacción, dificultando la comunicación, la entrega y recepción de documentos, la firma de formatos o el desarrollo de trámites que requieran apoyo sobre la superficie del mostrador.</p> | |

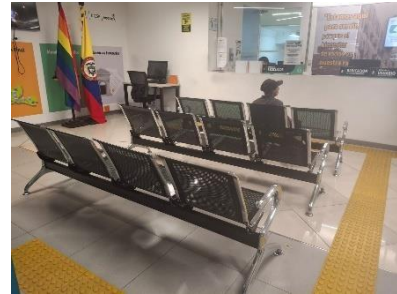
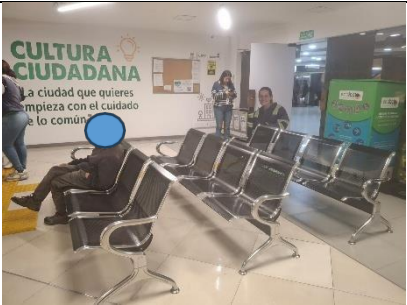
| ITEM /<br>Numeral Norma<br>NTC | Requisito<br>Verificado | Observación | Registro Fotográfico |
|---|---|---|---|
| Sala de Espera /<br>21.1 | ¿Cuenta con sillas en primera fila cercanas a los módulos de atención de diferente color y señalizadas, disponibles para adultos mayores, niños, mujeres embarazadas, personas en condición de discapacidad, personas de talla baja y población | <p>Se evidenció la existencia de sillas dispuestas para la ciudadanía, ubicadas en proximidad a los módulos de atención. No obstante, de acuerdo con la evidencia fotográfica, las sillas presentan características uniformes de diseño y color, sin que se identifiquen asientos diferenciados, demarcados o señalizados para el uso preferencial de personas mayores, niñas, niños, mujeres gestantes, personas con discapacidad, personas de talla baja y demás población vulnerable o sujeta de atención prioritaria.</p> <p>Así mismo, no se observa señalización visible que permita a la ciudadanía reconocer cuáles asientos se encuentran destinados para atención prioritaria, ni</p> | |

| ITEM /<br>Numeral Norma<br>NTC | Requisito<br>Verificado | Observación | Registro Fotográfico |
|---|---|---|---|
| | vulnerable en general? | una diferenciación por color que facilite su identificación inmediata dentro de la sala de espera. | |

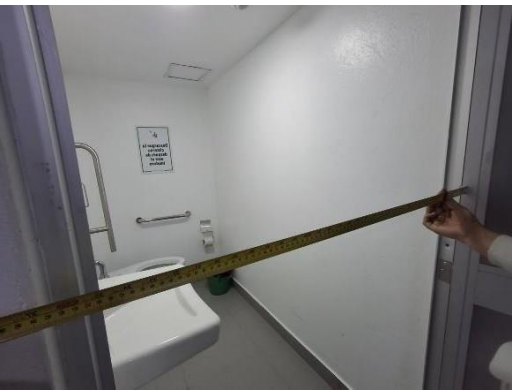
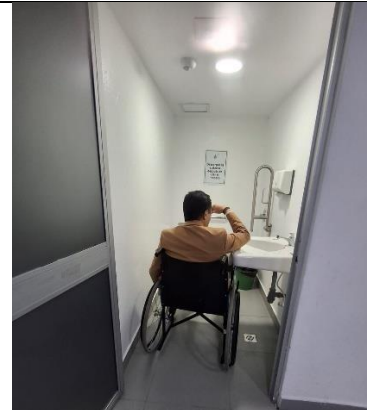
| ITEM /<br>Numeral Norma<br>NTC | Requisito<br>Verificado | Observación | Registro Fotográfico |
|---|---|---|---|
| Sanitarios 24.2 /<br>24.4.1 | <p>¿El baño cuenta con un espacio de maniobra libre de 90cm mm x 90 cm?</p> <p>¿El baño cuenta con espacio de maniobra libre que permite transferencia frontal, oblicua y lateral?</p> | <p>Se verificó el espacio libre de maniobra disponible, evidenciando una dimensión aproximada de 120 cm x 83 cm.</p> <p>Si bien una de las dimensiones supera el mínimo requerido, la segunda dimensión corresponde a 83 cm, es decir, resulta inferior a los 90 cm exigidos.</p> <p>En este sentido, el área disponible no cumple integralmente con el requisito técnico evaluado, toda vez que el espacio mínimo exigido debe garantizarse en ambas dimensiones. La reducción evidenciada en uno de sus lados puede limitar la movilidad, aproximación, acomodación y uso seguro del baño por parte de personas usuarias de silla de ruedas, personas con ayudas técnicas para la movilidad o personas que requieren mayor espacio para desplazarse de manera autónoma.</p> <p>Se evidenció que el área interior no cuenta con el espacio libre de obstáculos suficiente para permitir</p> | |

| ITEM /<br>Numeral Norma<br>NTC | Requisito<br>Verificado | Observación | Registro Fotográfico |
|---|---|---|---|
| | | <p>que una persona usuaria de silla de ruedas realice maniobras de aproximación y transferencia frontal, oblicua y lateral hacia el aparato sanitario.</p> <p>La condición observada limita la posibilidad de que la persona se ubique de manera adecuada junto al sanitario y realice la transferencia desde la silla de ruedas en condiciones de seguridad, autonomía y funcionalidad.</p> | |

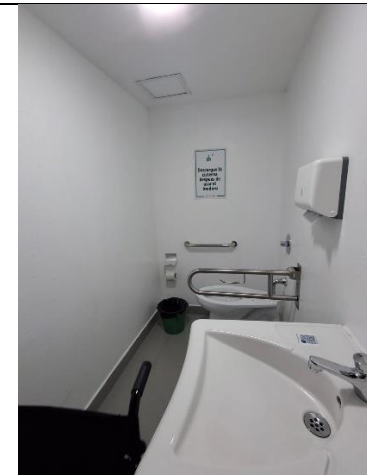
| ITEM /<br>Numeral Norma<br>NTC | Requisito<br>Verificado | Observación | Registro Fotográfico |
|---|---|---|---|
| Sanitarios 24.2 | ¿El baño cuenta con ganchos para colgar muletas o bastones? | <p>Se evidenció que el baño para personas en condición de discapacidad no cuenta con ganchos, soportes o elementos específicos para colgar o apoyar muletas, bastones u otras ayudas técnicas de movilidad.</p> <p>Esta condición puede afectar la autonomía y seguridad de las personas usuarias con movilidad reducida, toda vez que quienes se desplazan con bastones o muletas no cuentan con un lugar adecuado para ubicar sus ayudas técnicas durante el uso del baño.</p> | |

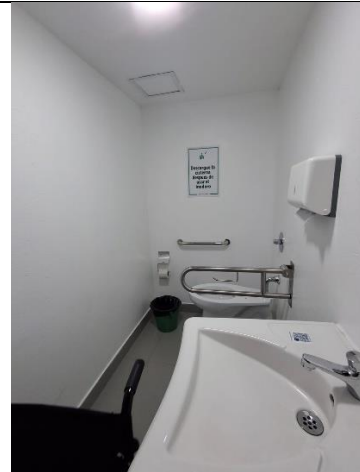
| ITEM /<br>Numeral Norma<br>NTC | Requisito<br>Verificado | Observación | Registro Fotográfico |
|---|---|---|---|
| Sanitarios 24.14 | ¿El baño cuenta con una alarma de | Se evidenció que el cuarto de baño no cuenta con sistema de alarma, botón de llamado, cordón de | |

| ITEM /<br>Numeral Norma<br>NTC | Requisito<br>Verificado | Observación | Registro Fotográfico |
|---|---|---|---|
| | asistencia en caso de emergencia? | emergencia o dispositivo equivalente que permita solicitar asistencia desde el interior del recinto en caso de emergencia, como medida orientada a permitir que una persona pueda alertar oportunamente una situación de emergencia, caída, descompensación, dificultad de movilidad o requerimiento de apoyo durante el uso del servicio sanitario. | |

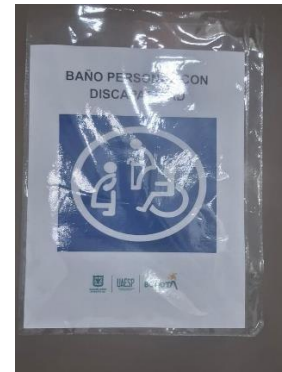
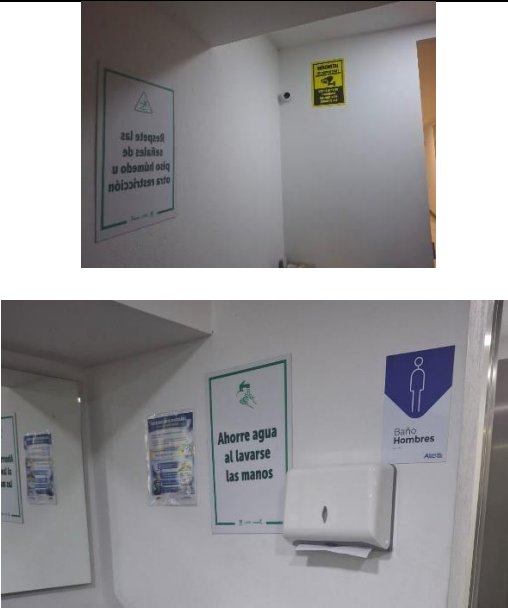
| ITEM /<br>Numeral Norma<br>NTC | Requisito<br>Verificado | Observación | Registro Fotográfico |
|---|---|---|---|
| Señalización<br>45.6.3 | Las señales en los paneles de ascensores, los números de los cubículos en los centros de atención, las puertas de los baños públicos, entre otros, deben ser táctiles mediante realzado e incluir señalización Braille | <p>Se evidenció la existencia de señalización asociada a los puntos de atención; sin embargo, esta no cumple integralmente con las condiciones de accesibilidad táctil. En particular, se observaron dos señales que incluyen sistema Braille: la correspondiente a “Atención al usuario - información general”, ubicada aproximadamente a 52 cm sobre el mostrador o escritorio, y la señal de “Radicación de correspondencia”, la cual, aunque cuenta con Braille, no se encuentra debidamente adherida o fijada. Esta condición puede afectar su localización, estabilidad, lectura táctil y permanencia como elemento de orientación accesible.</p> <p>Adicionalmente, se evidenció que las demás señales dispuestas en la zona de atención <u>no cuentan con</u></p> | |

| ITEM /<br>Numeral Norma<br>NTC | Requisito<br>Verificado | Observación | Registro Fotográfico |
|---|---|---|---|
| | | <p><u>información táctil en relieve ni señalización Braille</u>, lo cual limita su uso por parte de personas ciegas, con baja visión o con discapacidad visual que requieren apoyos táctiles para identificar de manera autónoma los puntos de atención, cubículos, servicios o espacios disponibles.</p> | |

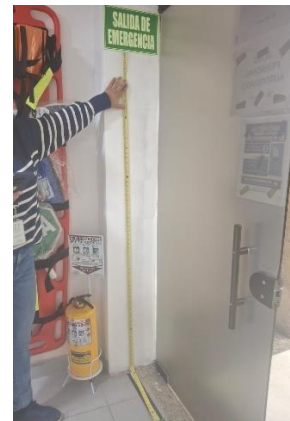
| ITEM /<br>Numeral Norma<br>NTC | Requisito<br>Verificado | Observación | Registro Fotográfico |
|---|---|---|---|
| Señalización<br>45.7.3 | <p>Todas las señales se deben colocar entre 120 cm y 160 cm desde la superficie del suelo o piso.</p> <p>Las señales se deben ubicar, de manera que sean visibles claramente para las personas que están sentadas, de pie o estén caminando.</p> | <p>Se observó que la señal de evacuación ubicada en el área de baños se encuentra instalada a una altura aproximada de 1,75 m desde el nivel del piso, superando la altura máxima permitida de 1,60 m prevista en el citado numeral.</p> | |

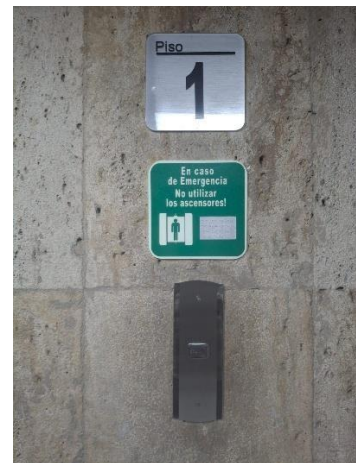
| ITEM /<br>Numeral Norma<br>NTC | Requisito<br>Verificado | Observación | Registro Fotográfico |
|---|---|---|---|
| Símbolos<br>Gráficos 45.8 /<br>45.8.A | <p>¿Los ascensores accesibles a personas con discapacidad están debidamente señalizados, especialmente cuando no todos los ascensores de la edificación son accesibles?</p> | <p>Se evidenció que la señalización asociada a los ascensores cuenta con información en sistema Braille; sin embargo, no se observó la incorporación del Símbolo Internacional de Accesibilidad que permita identificar claramente que el ascensor se encuentra habilitado o dispuesto para el uso de personas con discapacidad o movilidad reducida.</p> <p>Si bien la inclusión de Braille constituye un elemento de accesibilidad para personas con discapacidad visual, esta condición no sustituye la obligación de contar con señalización visual clara mediante el Símbolo Internacional de Accesibilidad, especialmente tratándose de elementos de circulación vertical que deben ser fácilmente identificables por la ciudadanía.</p> | |

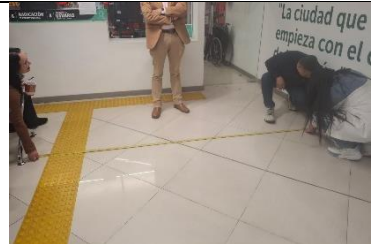
| ITEM /<br>Numeral Norma<br>NTC | Requisito<br>Verificado | Observación | Registro Fotográfico |
|---|---|---|---|
| Sala de Espera<br>4.2.1 | Cuenta con un área libre y señalizada para personas en condición de discapacidad para ubicar y manipular sillas de ruedas. | Se cuenta con un área libre para acceso de personas con discapacidad, pero no está señalizada | |

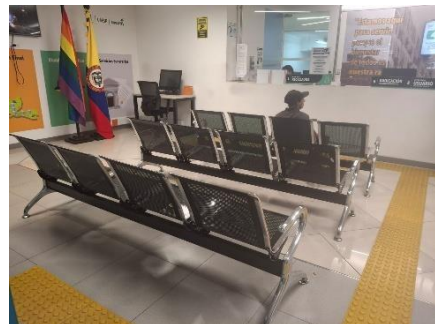
| ITEM /<br>Numeral Norma<br>NTC | Requisito<br>Verificado | Observación | Registro Fotográfico |
|---|---|---|---|
| Sala de Espera<br>N.15 | Se cuenta con asientos ubicados de manera que un perro guía o un perro de asistencia pueda acompañar a su dueño y descansar frente al asiento o debajo de este | Los asientos permiten el acceso y descanso de los perros guía, sin embargo, no está señalizado estos dónde puede ubicarse. | |

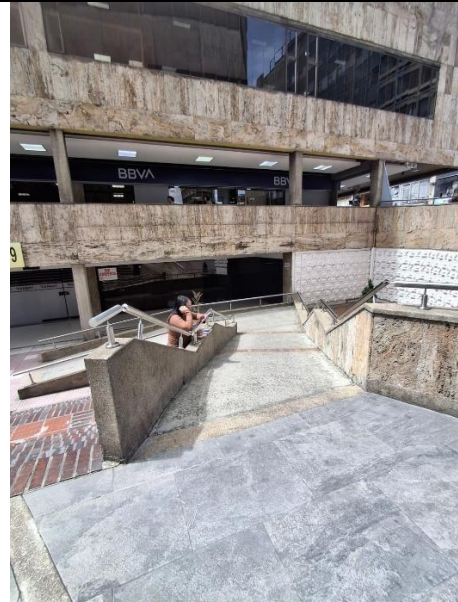
| ITEM /<br>Numeral Norma<br>NTC | Requisito<br>Verificado | Observación | Registro Fotográfico |
|---|---|---|---|
| Generalidades<br>8.2.1 | ¿Las rampas cuentan con indicador táctil de advertencia en la parte superior e inferior? | <p>Se verificaron los tres conjuntos de rampas que permiten el acceso al punto de servicio a la ciudadanía de la UAESP, evidenciando que no cuentan con indicadores táctiles de advertencia en la parte superior ni en la parte inferior de los tramos.</p> <p>La ausencia de estos elementos incumple el numeral 8.2.1 de la NTC 6047:2013, en la medida en que las rampas deben contar con señalización táctil que permita advertir el inicio y la finalización del tramo inclinado, facilitando su identificación por parte de las personas usuarias.</p> <p>Esta condición puede afectar la orientación, seguridad y autonomía de personas ciegas, con baja visión o con discapacidad visual, toda vez que no se dispone de una alerta podotáctil que informe oportunamente sobre la presencia de una pendiente o cambio de nivel durante el desplazamiento.</p> | |

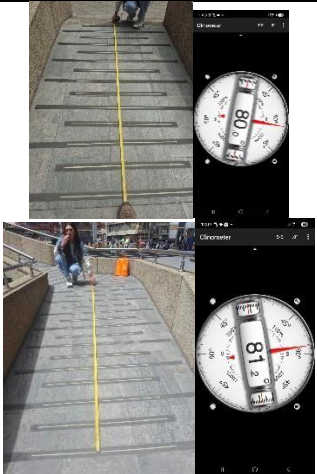
| ITEM /<br>Numeral Norma<br>NTC | Requisito<br>Verificado | Observación | Registro Fotográfico |
|---|---|---|---|
| | | acompañantes. Esta situación puede aumentar el esfuerzo requerido para el ascenso, afectar el control durante el descenso y generar riesgos asociados a pérdida de estabilidad o necesidad de asistencia de terceros. | |

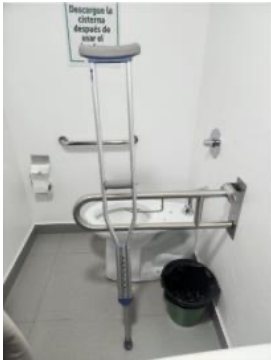
| 5 | <p>Sanitarios 24.2</p> <p>¿El baño cuenta con ganchos para colgar muletas o bastones?</p> | <p>En el registro fotográfico permite ver que se cuenta con una manija de apoyo que, a su vez, sirve para colgar las muletas.</p> | <p>Se precisa que la manija o barra de apoyo instalada en el baño cumple una función específica de seguridad, estabilidad y soporte para las personas usuarias, especialmente para quienes requieren apoyo durante la aproximación, transferencia o uso del aparato sanitario.</p> <p>No obstante, dicha manija o barra de apoyo no sustituye el requisito relacionado con la disponibilidad de ganchos, soportes o elementos específicos para colgar muletas, bastones u otras ayudas técnicas de movilidad.</p> <p>Adicionalmente, destinar la barra de apoyo para colgar muletas o bastones puede afectar su función principal, en la medida en que esta debe permanecer libre y disponible para brindar soporte a la persona usuaria. Su uso como elemento para colgar objetos o ayudas técnicas podría generar interferencias, limitar el agarre oportuno o afectar las condiciones de seguridad durante el uso del baño.</p> | Se mantiene el incumpliendo |
