## DATOS DEL INFORME

Disposición Final  Gestión de Residuos  Hospitalarios  Recolección, Barrido y Limpieza - ASE # \_\_

**Período de análisis:** Febrero de 2021.

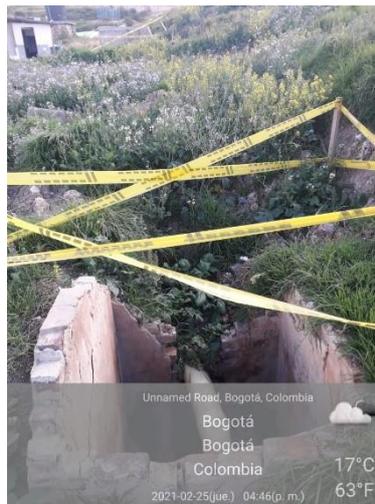
- **Conducción de lixiviados:** Los lixiviados son transportados por redes de tuberías y cajas de inspección hacia el canal en concreto (Línea principal de conducción de lixiviados), paralelo a la vía principal del RS, en donde el caudal puede ser distribuido hacia el subsistema de los Reactores Biológicos Secuenciales - SBR o hacia pondajes II.
- Durante el periodo de informe se registraron las siguientes novedades en los principales tramos de conducción de lixiviados:
- **Línea entre Zona VII a Pondaje 7:** se realizó mantenimiento preventivo en la línea de conducción de zona VII en el tramo entre caja 1 y caja 18, mantenimiento a la caja 17, sondeo con vector de la línea de conducción de zona VII de caja 1 a caja 18.

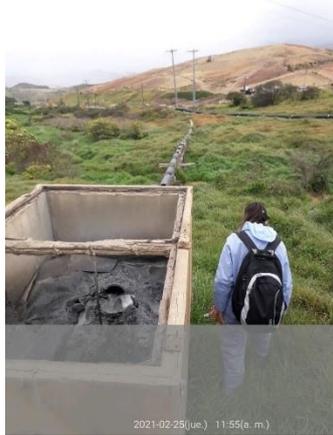
- **Línea Salida de Pondaje 7 a Canal en Concreto,** durante el periodo de febrero de 2021 no se reportaron mantenimientos por parte del operador, al igual que no se evidenciaron contingencias por parte de la interventoría.

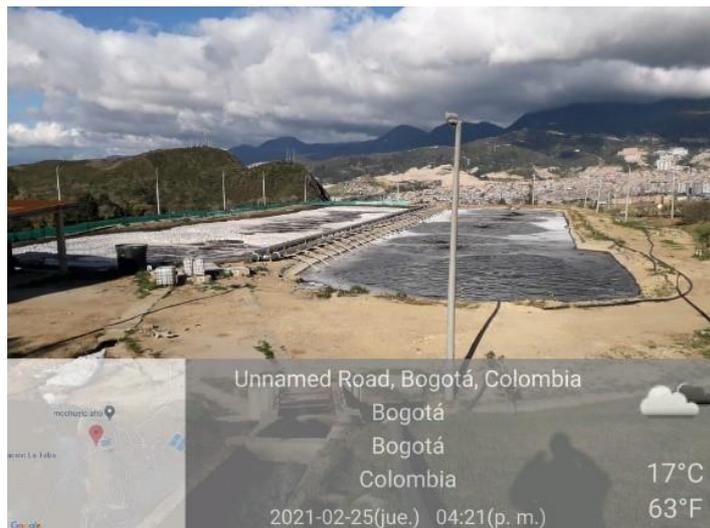
Imagen. Reactor SBR Norte

**SBR:** El concesionario CGR Doña Juana no ha realizado el mantenimiento de los SBR, se continúa evidenciando que en la parrilla de los difusores se presentan fugas y la geomembrana presenta des anclaje en el talud.

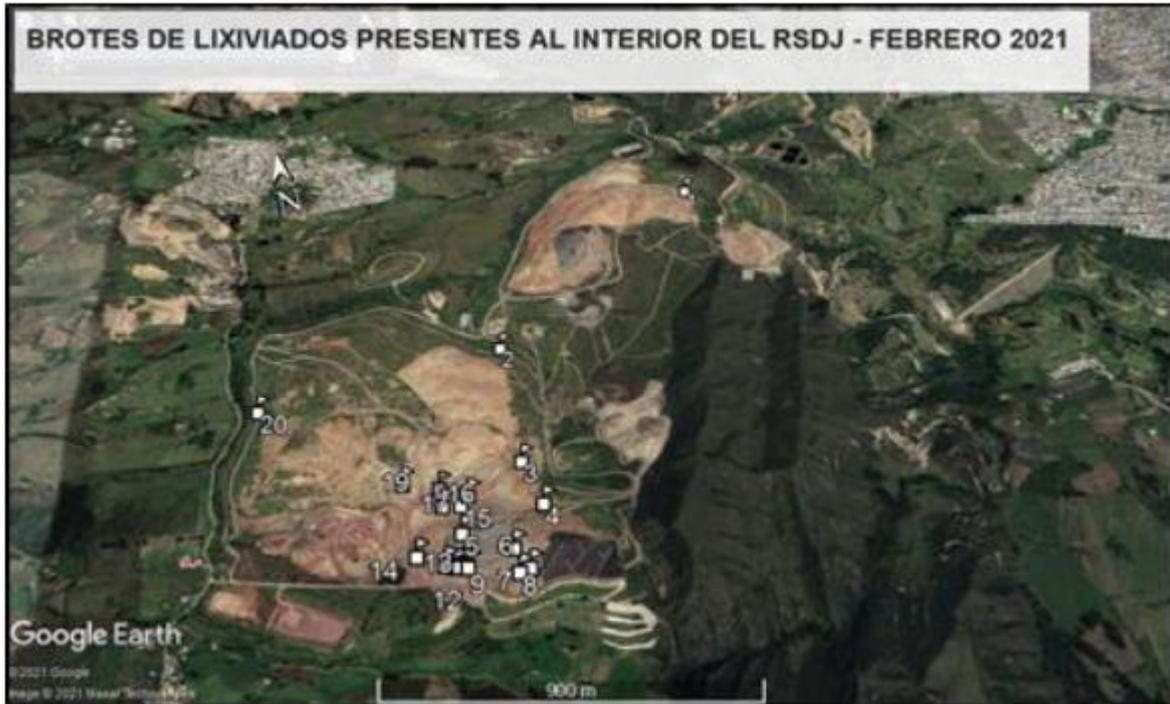
En el mismo radicado la Interventoría informa que para el mes de enero se identificaron 21 brotes activos y para el mes de febrero 20 anexando la ubicación de estos mediante imágenes, predominando los brotes en la zona optimización fase 2, actualmente en operación por parte de CGR.
