## DATOS DEL INFORME

X Disposición Final      Gestión de Residuos No Aprovechables  
 Seguimiento a la interventoría o a la prestación del servicio de aseo    ASE # \_\_\_\_\_  
 Otro, Describa \_\_\_\_\_

Período de análisis: agosto de 2023

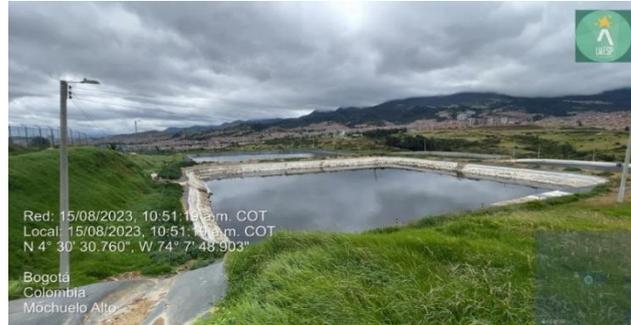
Imagen. Estado Actual de Pondajes II

- **Pondaje II-1:** De acuerdo con el seguimiento por parte de la UAESP y los reportes de la UTIDJ para el periodo en mención no se observaron actividades de mantenimiento relevantes por parte de CGR Doña Juana. A corte del 31 de agosto del 2023 se reporta un volumen almacenado de lixiviados de 6.847,10 m<sup>3</sup>. Es imperativo indicar que los accesorios de control de esta estructura se encuentran deteriorados sin que CGR DJ realice las acciones pertinentes para garantizar su buen funcionamiento.

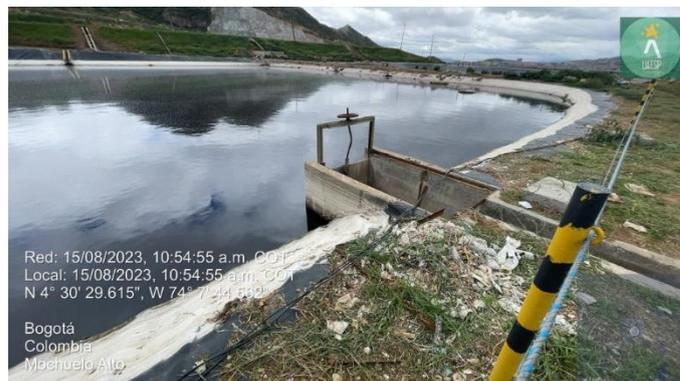
Imagen. Estado Actual de Pondajes II

- **Pondaje II-3:** De acuerdo con el seguimiento por parte de la UAESP para el periodo en mención no se observaron actividades de mantenimiento relevantes a esta estructura por parte de CGR Doña Juana. A corte del 31 de agosto del 2023 esta estructura cuenta con un volumen almacenado de 5.184,10 m<sup>3</sup>. Es imperativo indicar que los accesorios de control de esta estructura se encuentran deteriorados sin que CGR DJ realice las acciones pertinentes para garantizar su buen funcionamiento.

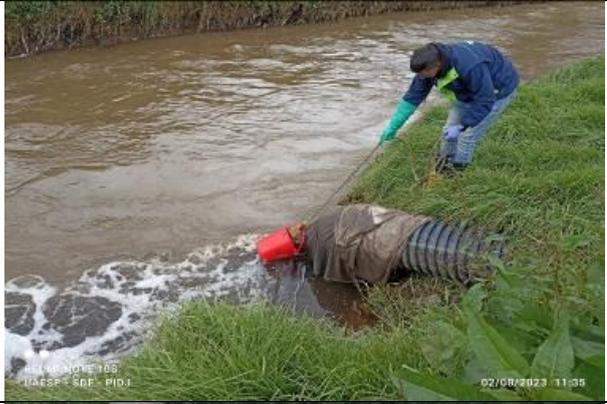
10 de agosto de 2023	El vertimiento de lixiviado por parte del Concesionario CGR Doña Juana sin cumplir entre 20 y 25 de los 40 parámetros con límite máximo permisible exigidos por la Resolución ANLA 1181 de 2020 genera que haya cambio de coloración en el cuerpo hídrico receptor y se observe la generación de espuma. El operador del STL tiene la obligación de optimizar el STL y dar cumplimiento a la totalidad de parámetros de calidad exigidos por la norma de vertimiento. Se continúa evidenciando la ocupación de la franja del río a través de una estructura en concreto sin que se cuente con el permiso para la ocupación del cauce.

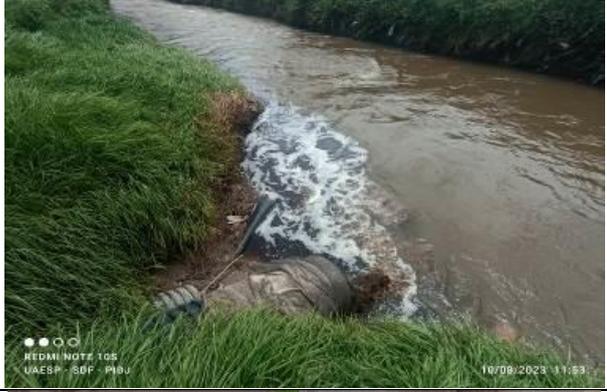
11 de agosto de 2023	La calidad del vertimiento no presenta mejoras en el cumplimiento de los parámetros de seguimiento exigidos por la Resolución ANLA 1181 de 2020. Las unidades de Ultrafiltración y Nanofiltración (cuando operan) captan un flujo de caudal inferior al esperado y proyectado.

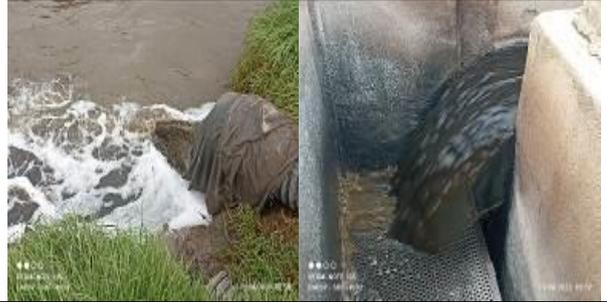
12 de agosto de 2023	El vertimiento de lixiviado desde la PTL al tramo II del río Tunjuelo genera que se presenten espumas y no se observan medidas preventivas o correctivas por parte del Concesionario CGR Doña Juana. El vertimiento continúa incumpliendo la calidad del vertimiento exigida por la Resolución ANLA 1181 de 2020. Esta obligación le compete al operador del STL de acuerdo con su compromiso adquirido mediante la Resolución CRA 843 de 2018.

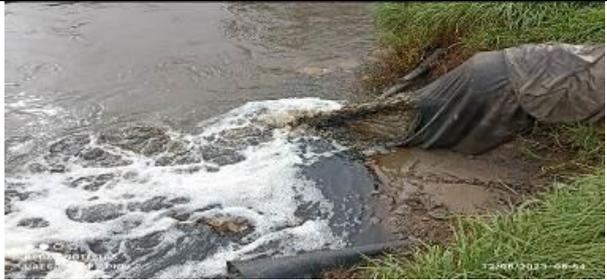
14 de agosto de 2023	El lixiviado descargado al tramo II del río Tunjuelo presenta una coloración oscura que impacta negativamente en el cuerpo hídrico y genera que el agua del río viere y se oscurezca. Durante la jornada de inspección, el color del lixiviado se observó más oscuro de los habitual. El lixiviado descargado continúa incumpliendo la calidad del vertimiento, lo cual es obligación y responsabilidad del operador del STL.

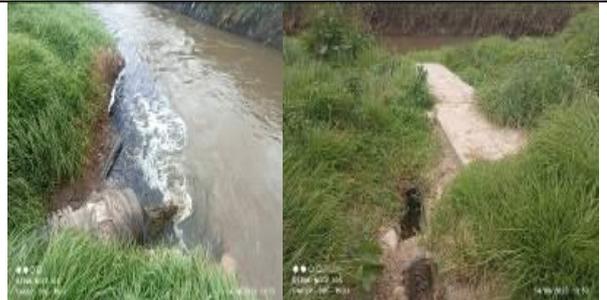
PUNTO DE VERTIMIENTO		
Fecha	Actividad	Registro Fotográfico
15 de agosto de 2023	El Concesionario CGR Doña Juana realizó el corte de césped en el punto de vertimiento. Se evidencia que se mantiene la estructura en concreto que construyó el operador sin permiso de la autoridad ambiental y sin tener aprobación para la ocupación de cauce. La descarga genera espuma en el cuerpo hídrico.

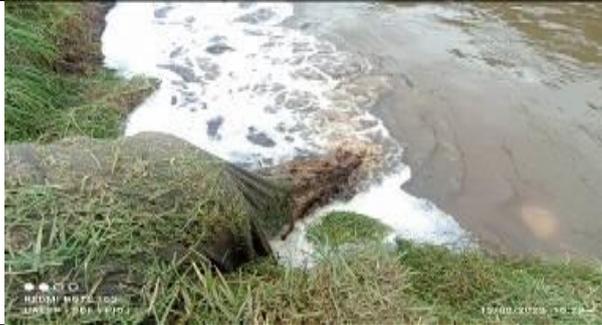
24 de agosto de 2023	El lixiviado vertido al tramo II del río Tunjuelo genera que el flujo en el cuerpo hídrico vire y aumente la coloración, se genera espuma por la caída del lixiviado y por la inexistente medida de antiespumantes que el operador debería implementar. La calidad del lixiviado continúa incumpliendo la calidad del vertimiento (no cumple con 23 de los 40 parámetros con límite máximo permisible por la Resolución ANLA 1181 de 2020).

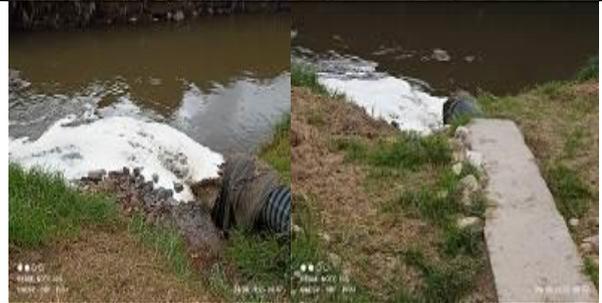
29 de agosto de 2023	Se identificó que el lixiviado descargado al tramo II del río Tunjuelo desde la PTL contó con una coloración más oscura, diferente al color caramelo que es característico de la descarga. Al revisar las líneas de tratamiento se encontró que: <ol style="list-style-type: none"> <li>Las unidades de Ultrafiltración y Nanofiltración se encontraron apagadas.</li> <li>Las unidades de Ósmosis Inversa se encontraron apagadas.</li> </ol> El caudal de la línea de tratamiento biológico se encontró en proceso de recirculación, por lo cual la línea tributaria de mayor caudal para el vertimiento evidenciado corresponde a la línea fisicoquímica. Lo anterior explica el color de la descarga ya que la unidad del Tratamiento Fisicoquímico 3 recibe el bombeo de lixiviado almacenado en los Pondajes de la PTL cuya carga contaminante es superior al lixiviado que efluente de los reactores biológicos.

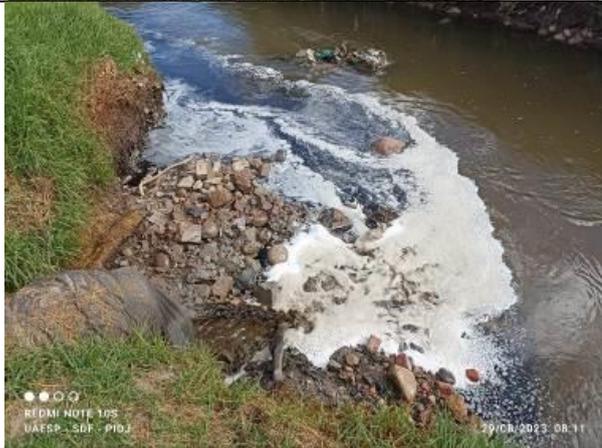
30 de agosto de 2023	La descarga de lixiviado al tramo II del río Tunjuelo sin que se cumplan con la calidad exigida por la norma de vertimiento y que es obligación del Concesionario CGR Doña Juana de acuerdo con las obligaciones que le competen en el marco de la ejecución del contrato de concesión 344 de 2010 y las obligaciones y derechos cedidos en favor de CGR Doña Juana de la Licencia Ambiental, impactan negativamente al cuerpo receptor. En la imagen se evidencia el viraje en la coloración que ocasiona el vertimiento en el río y como se propaga la espuma.

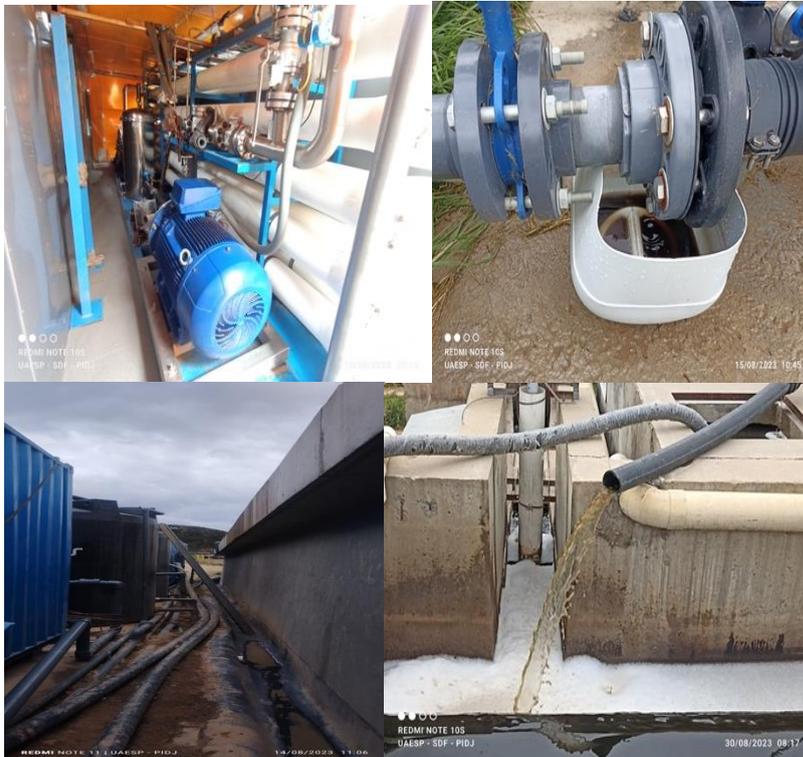
Imágenes. Obras Proyecto CGR denominado "Genesis"

- CGR continúa realizando ajustes en la automatización del sistema de nano y ultrafiltración.
- CGR finalizo las pruebas de fugas hidráulica en las unidades de Nano filtración de la línea A del proyecto denominado "Genesis".
- CGR continúa realizando pruebas de arranque ingresando el lixiviado a las unidades de nano y ultrafiltración de la línea A del proyecto de optimización.
- CGR ya realizo el montaje de todos los caudalímetros del sistema de nano y ultrafiltración de la línea A y línea B, los cuales contabilizaran el caudal de entrada, los rechazo y los tiempos de retro lavado.
