**DATOS DEL INFORME**

Disposición Final      Gestión de Residuos No Aprovechables

**Período de análisis:** diciembre de 2023

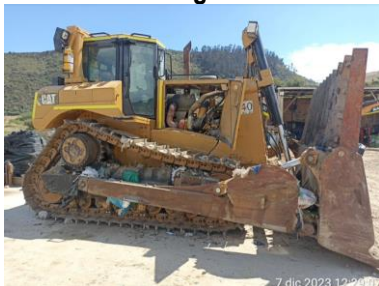
**Imagen 1.**

7. En visita de seguimiento operativo a los predios de Doña Juana el día 07 de diciembre de 2023, se evidencia en taller provisional de zona VII:
  8. Buldócer CAT D8T con número interno 40 (imagen 1), máquina que se encuentra varada desde el 22 de marzo de 2022 por fallas del motor y del sistema de movimiento, los carriles y ruedas tensoras. Este se encuentra en pruebas operativas, salió de los mantenimientos correctivos de motor, sistema de movimiento, mandos finales, instalación de topadora, entre otros el martes 5 de diciembre de 2023, esta unidad de maquinaria se encontraba varada desde el 22 de marzo de 2022. Ingreso al PIDJ el 26 de septiembre del 2019, considerado como un reemplazo temporal de la maquinaria definida en el Laudo Arbitral porque al ser de modelos usados y con fabricación del año 2008 y anterior, no cumplen con la especificación establecida en el Contrato de Concesión No.344 de 2010.

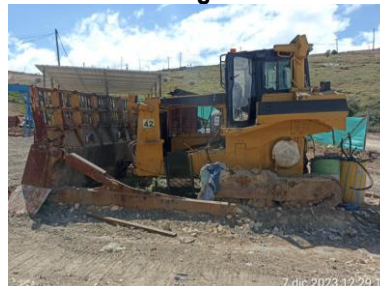
**Imagen 2.**

9. Buldócer D8R con número interno 42 (Imagen 2) continúa varado desde el 22 de marzo de 2022 por fallas del motor y del sistema de movimiento, los carriles y ruedas tensoras, soldadura y refuerzos de pecheras, instalación de mandos y de mangueras, informa el jefe de taller del Concesionario que el motor continúa en mantenimiento en SERVICAT, en la visita se verifica que no le han realizado avances en trabajos de mantenimiento de esta unidad.

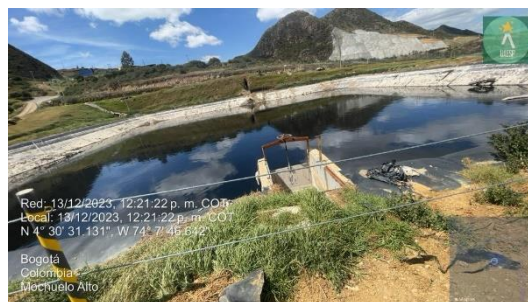
Imagen. Estado Actual de Pondajes II-1

**Pondaje II-1:** De acuerdo con el seguimiento por parte de la UAESP y los reportes de la UTIDJ para el periodo en mención no se observaron actividades de mantenimiento relevantes por parte de CGR Doña Juana. A corte del 31 de diciembre del 2023 se reporta un volumen almacenado de lixiviados de 5.406,00 m<sup>3</sup>. Es imperativo indicar que los accesorios de control de esta estructura se encuentran deteriorados sin que CGR DJ realice las acciones pertinentes para garantizar su buen funcionamiento.

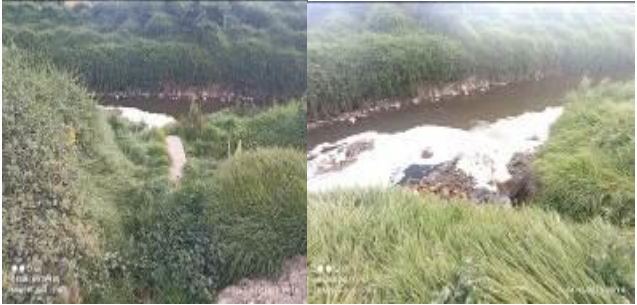
PUNTO DE VERTIMIENTO		
Fecha	Actividad	Registro Fotográfico
04 de diciembre de 2023	El operador del STL no ha realizado la poda perimetral de césped en el punto de descarga de lixiviado de acuerdo con las obligaciones indicadas en el PMA de la PTL. Se continúa evidenciando la generación excesiva de espuma en el punto de descarga.

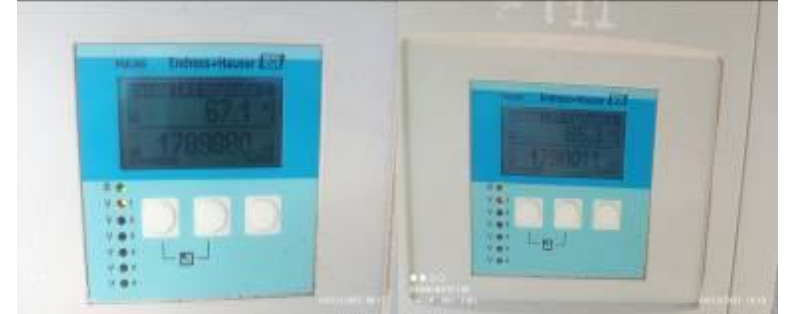
CAUDAL VERTIDO		
Fecha	Actividad	Registro Fotográfico
04 de diciembre de 2023	observó un caudal de vertimiento de 66,2 m <sup>3</sup> /h (18,39 L/s), lo cual es un 8,1% inferior al caudal máximo permitido por la Autoridad Ambiental de acuerdo con la Resolución ANLA 1181 de 2020.

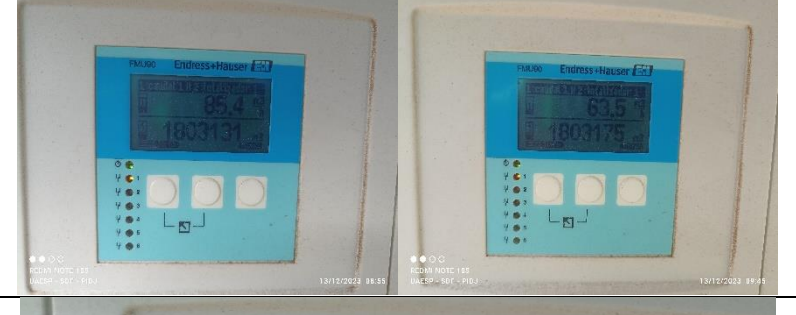
13 de diciembre de 2023	Se observó un caudal promedio de vertimiento de 74,5 m <sup>3</sup> /h (20,68 L/s), lo cual es ligeramente (3,4% superior) al caudal máximo permitido por la Autoridad Ambiental de acuerdo con la Resolución ANLA 1181 de 2020.

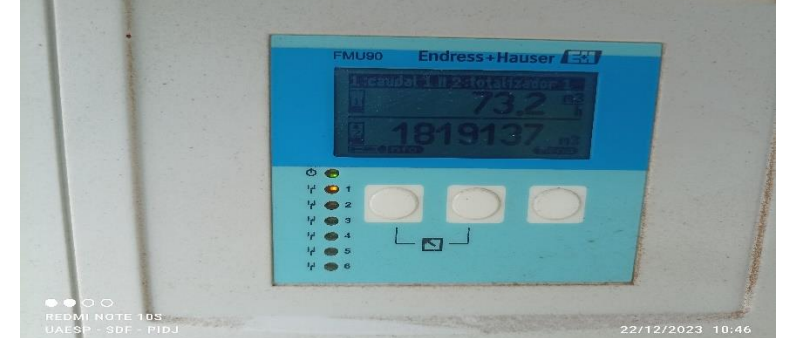
22 de diciembre de 2023	Se observó un caudal promedio de vertimiento de 73,2 m <sup>3</sup> /h (20,33 L/s), lo cual es ligeramente (1,6% superior) al caudal máximo permitido por la Autoridad Ambiental de acuerdo con la Resolución ANLA 1181 de 2020.

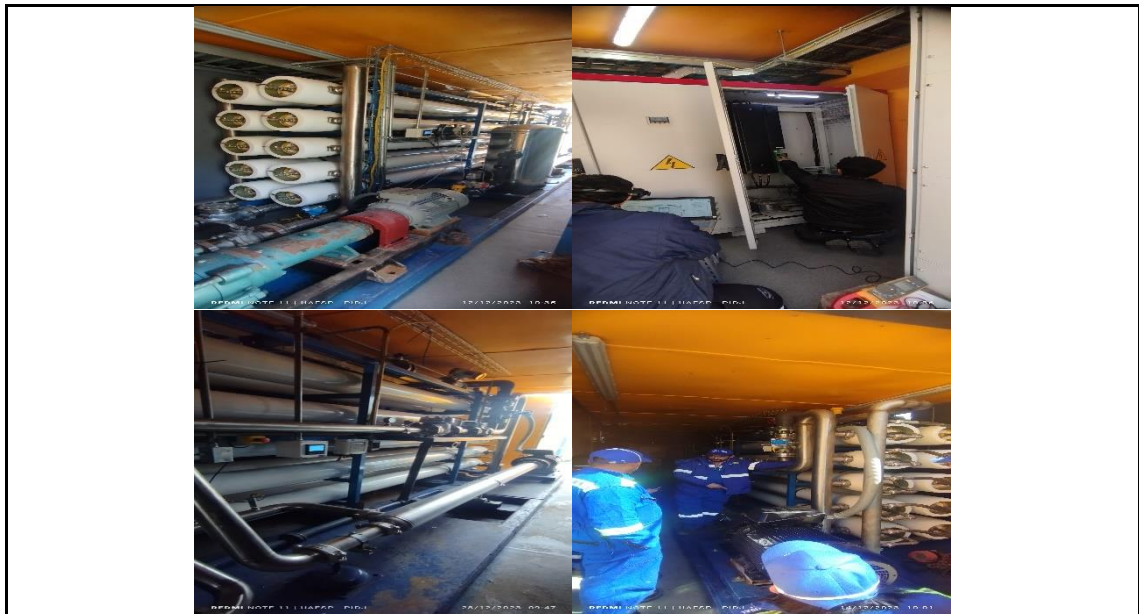
Imágenes. Obras Proyecto CGR denominado “Genesis”

- La instalación de techos de estructura metálica para cubrir las bombas centrífugas de los sistemas de ultrafiltración y nanofiltración.
- Traslado del motor de la bomba de alta potencia de la unidad de Nanofiltración de la línea B de tratamiento.

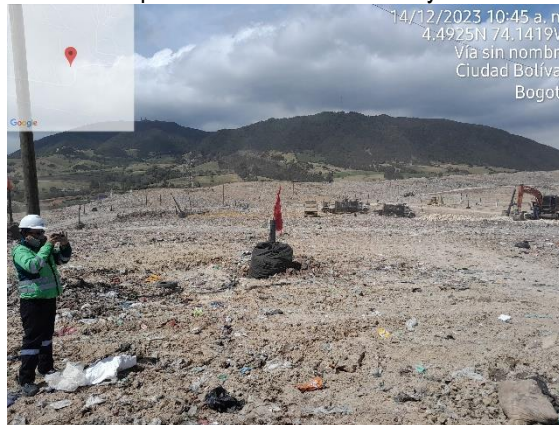
- Para control de aves, el concesionario continúa con la implementación de banderolas en las chimeneas ubicadas en el frente de disposición para el ahuyentamiento de las aves. De igual manera, se realizó la implementación de cobertura temporal como método de ahuyentamiento.
