DATOS DEL INFORME

- Disposición Final Gestión de Residuos No Aprovechables
 Seguimiento a la interventoría o a la prestación del servicio de aseo ASE # _____
 Otro, Describa _____

Período de análisis: septiembre de 2023

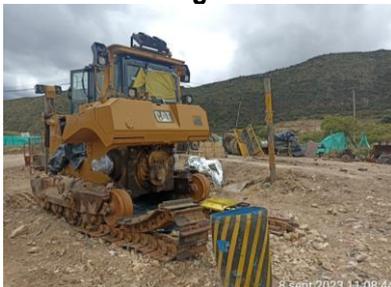
Imagen 1.

- En visita de seguimiento operativo a los predios de Doña Juana el día 08 de septiembre de 2023, se evidencia en taller provisional de zona VII:
 - Buldócer CAT D8T con número interno 40 (Imagen 1), máquina que se encuentra varada desde el 22 de marzo de 2022 por fallas del motor y del sistema de movimiento, los carriles y ruedas tensoras que continúan en reparación, en la visita se verifico que le han realizado refuerzo de estructura, carrilería, mantenimiento del sistema hidráulico con instalación de mangueras, continua pendiente de la instalación de los mandos finales, starter de motor con el proveedor Imcolpartes, ajustes de cabina y conexiones finales, instalación de iluminación y corrección de fugas de servotransmisión. Esta unidad ingreso al PIDJ el 26 de septiembre del 2019, considerado como un reemplazo temporal de la maquinaria definida en el Laudo Arbitral porque al ser de modelos usados y con fabricación del año 2008 y anterior, no cumplen con la especificación establecida en el Contrato de Concesión No.344 de 2010.

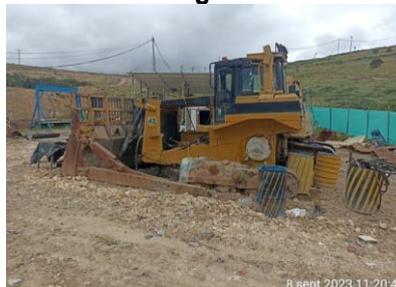
Imagen 2.

- Buldócer D8R con número interno 42 (Imagen 2) continúa varado desde el 22 de marzo de 2022 por fallas del motor y del sistema de movimiento, los carriles y ruedas tensoras, en la visita se verifico que le han realizado trabajos de soldadura en topadora y parrilla de la topadora, pendiente de instalación de motor, adecuación de a cabina e iluminación.

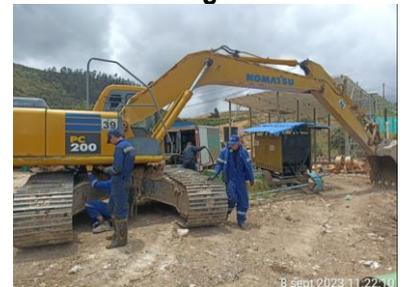
Imagen 3.

- Maquinaria de subcontratistas en mantenimiento preventivo y correctivo:
 - Excavadora Sany con número interno 38, se encuentra en mantenimiento correctivo para cambio de tren de rodaje, mantenimiento de articulaciones, curado de fugas de cilindro hidráulico, en espera del banco de válvulas para su instalación, y ubicación del valde.

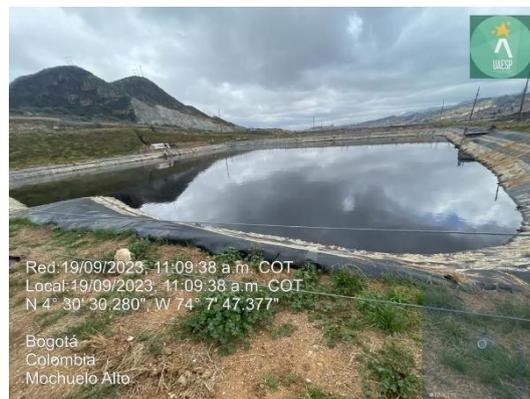
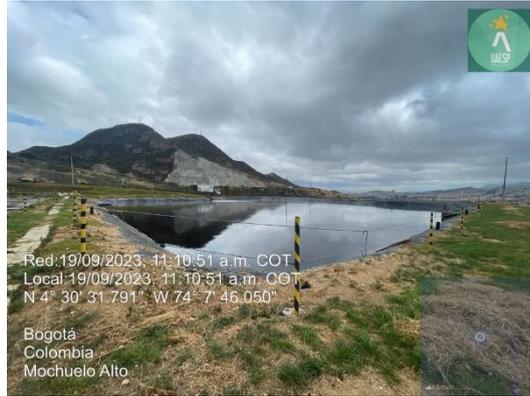
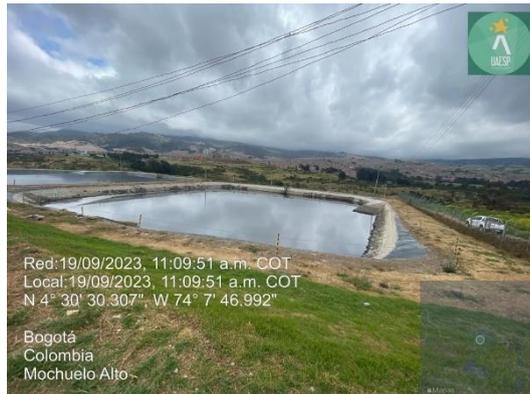
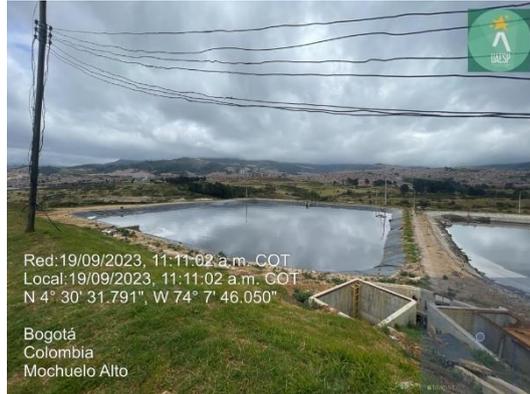
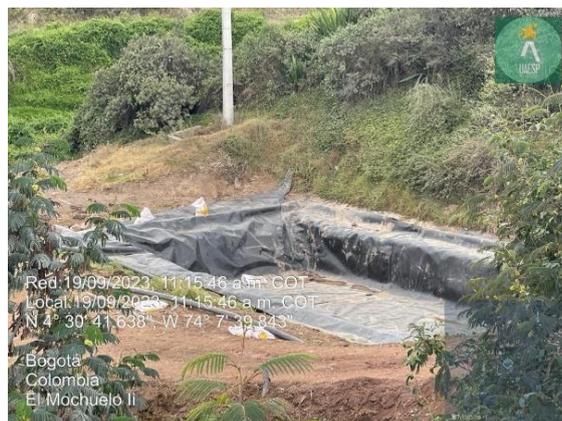
Imagen. Estado Actual de Pondajes II

- **Pondaje II-1:** De acuerdo con el seguimiento por parte de la UAESP y los reportes de la UTIDJ para el periodo en mención no se observaron actividades de mantenimiento relevantes por parte de CGR Doña Juana. A corte del 30 de septiembre del 2023 se reporta un volumen almacenado de lixiviados de 6.576,60 m³. Es imperativo indicar que los accesorios de control de esta estructura se encuentran deteriorados sin que CGR DJ realice las acciones pertinentes para garantizar su buen funcionamiento.

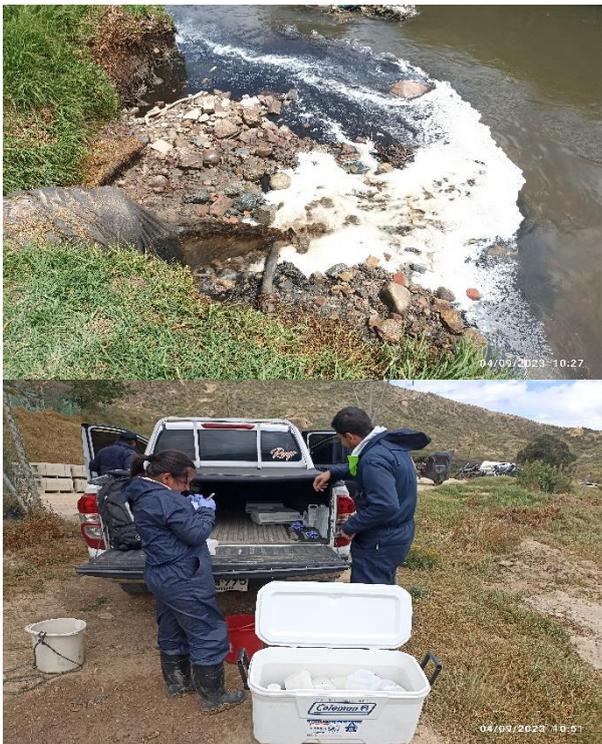
PUNTO DE VERTIMIENTO		
Fecha	Actividad	Registro Fotográfico
04 de septiembre de 2023	El lixiviado descargado al río Tunjuelo afecta el cuerpo receptor. El lixiviado no cumple con la calidad exigida por la Resolución ANLA 1181 de 2020. En el punto de vertimiento se mantiene la estructura construida por CGR Doña Juana sin contar con el permiso de ocupación de cauce que no es dado por la CAR por el incumplimiento de la norma ambiental y la negación del permiso de vertimiento, el cual es responsabilidad y obligación del Concesionario CGR Doña Juana. La Autoridad Ambiental (CAR Cundinamarca) continúa realizando monitoreos a la calidad del vertimiento del lixiviado. Es de indicar que acuerdo con las obligaciones que

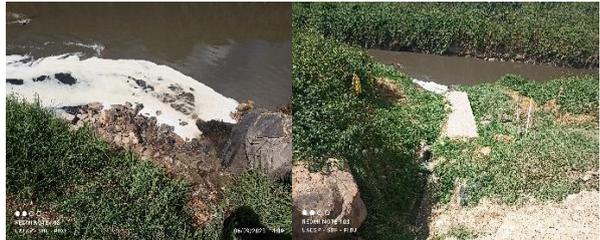
PUNTO DE VERTIMIENTO		
Fecha	Actividad	Registro Fotográfico
	le competen en el marco de la ejecución del contrato de concesión 344 de 2010 y las obligaciones y derechos cedidos en favor de CGR Doña Juana de la Licencia Ambiental, es competencia del operador del STL cumplir con las normas de vertimiento. El personal de la CAR informó que se está realizando el análisis de la totalidad de parámetros incorporados en la norma ambiental.	
06 de septiembre de 2023	El vertimiento continúa sin cumplir la norma de vertimiento. El incumplimiento es responsabilidad del Concesionario CGR Doña Juana razón por la cual debe hacerse responsable de las multas y sanciones que provengan de este incumplimiento.

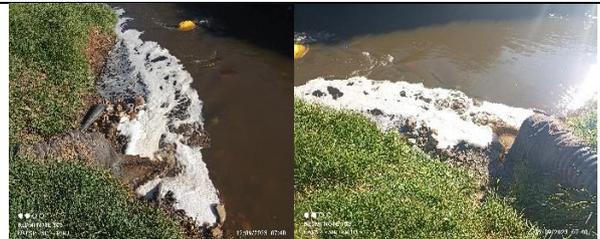
12 de septiembre de 2023	El cambio de color en el cuerpo hídrico vira a un aspecto oscuro producto del vertimiento desde la PTL debido a la alta carga contaminante que contiene el lixiviado descargado.

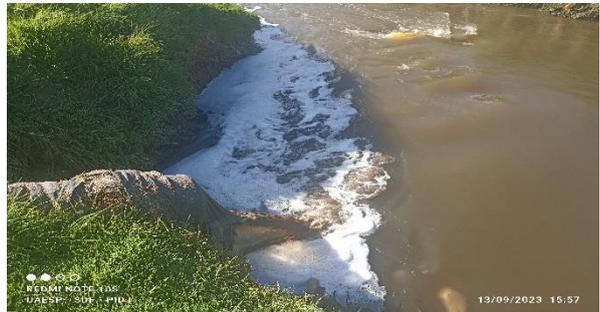
13 de septiembre de 2023	El aumento del caudal del río Tunjuelo disminuye ligeramente el impacto visual que genera la descarga del lixiviado de la PTL al cuerpo receptor sin el cumplimiento de la norma de vertimiento. La obligación de cumplir los actos administrativos recae en el Concesionario CGR Doña Juana y debe hacerse cargo de multas y sanciones que se impongan por la omisión de sus compromisos.

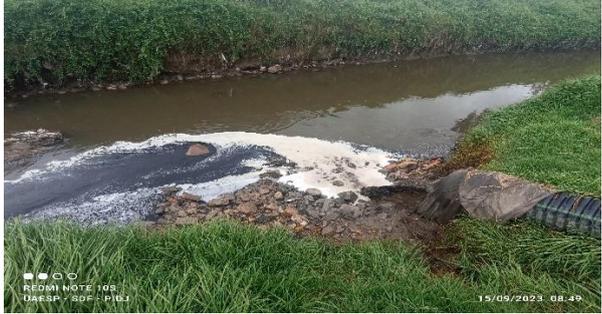
PUNTO DE VERTIMIENTO		
Fecha	Actividad	Registro Fotográfico
15 de septiembre de 2023	Se observa generación de espuma en el punto de vertimiento de lixiviado además del impacto al cuerpo hídrico por la descarga significativa de carga contaminante debido a que el lixiviado no cumple con la calidad exigida para el vertimiento lo cual es responsabilidad y obligación del Concesionario CGR Doña Juana.

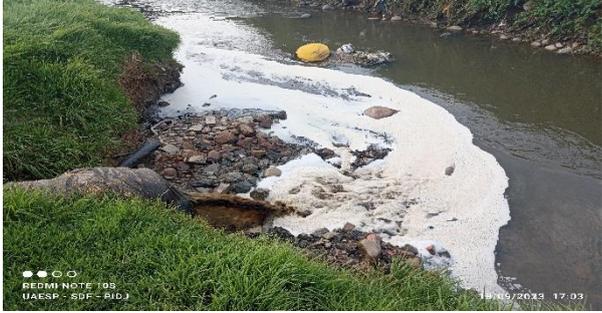
18 de septiembre de 2023	Se observó generación de espuma. Presuntamente, el Concesionario continúa incumpliendo la norma de vertimiento. Se observa cambio en la coloración del cuerpo hídrico por la descarga del lixiviado. Se continúa observando la estructura en concreto que construyó CGR sin contar con permiso de ocupación de cauce.

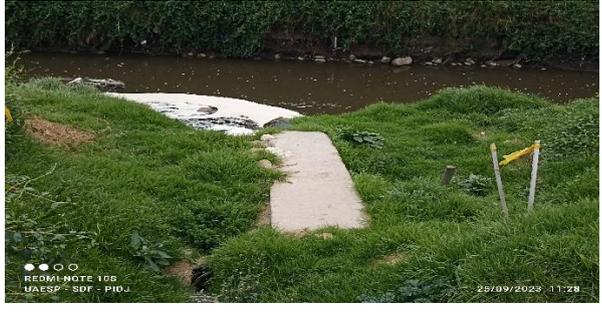
25 de septiembre de 2023	Se continúa evidenciado la estructura construida por CGR sobre el borde del río sin contar con el permiso de ocupación de cauce. De acuerdo con el color del lixiviado descargado al tramo II del río Tunjuelo, no se cumpliría con la totalidad de parámetros de calidad para el vertimiento exigidos por la Autoridad Ambiental.

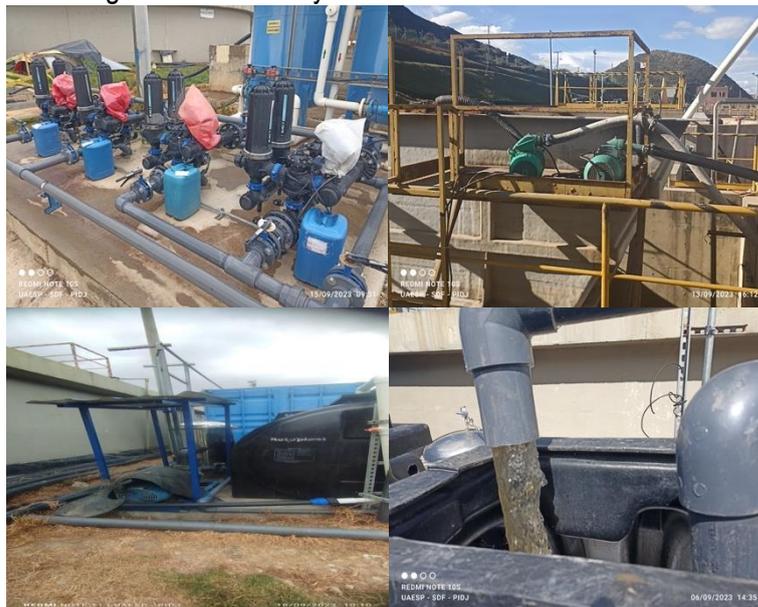
Imágenes. Obras Proyecto CGR denominado "Génesis"

Además, estas unidades tampoco han captado los 14 L/s por cada línea de tratamiento contemplado en el diseño, que permita tener la capacidad de tratar la totalidad de caudal que ingresa a la PTL. Adicionalmente, se evidenció que el concesionario CGR inició la instalación de techos de estructura metálica para cubrir las bombas centrífugas de los sistemas de ultrafiltración y nanofiltración, sin embargo, no se observan otros avances en las adecuaciones de la Optimización ni personal operativo que genere mantenimientos y actividades en los containers, en algunos casos éstos se encontraron cerrados sin posibilidad de hacer seguimiento.
