DATOS DEL INFORME

Disposición Final Gestión de Residuos No Aprovechables

Periodo de análisis: mayo de 2023

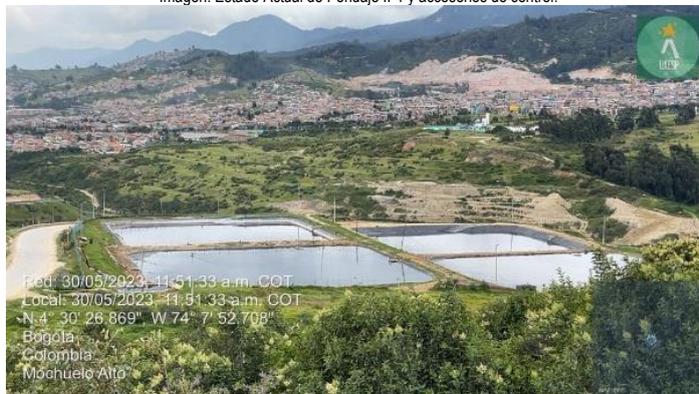
Imagen. Estado Actual de Pondaje II-1 y accesorios de control.

- o **Pondaje II-1:** De acuerdo con el seguimiento por parte de la UAESP y los reportes de la UTIDJ para el periodo en mención no se observaron actividades de mantenimiento relevantes por parte de CGR Doña Juana. A corte del 31 de mayo se reporta un volumen almacenado de lixiviados de 8.582,7 m³. Es imperativo indicar que los accesorios de control de esta estructura se encuentran deteriorados sin que CGR DJ realice las acciones pertinentes para garantizar su buen funcionamiento.

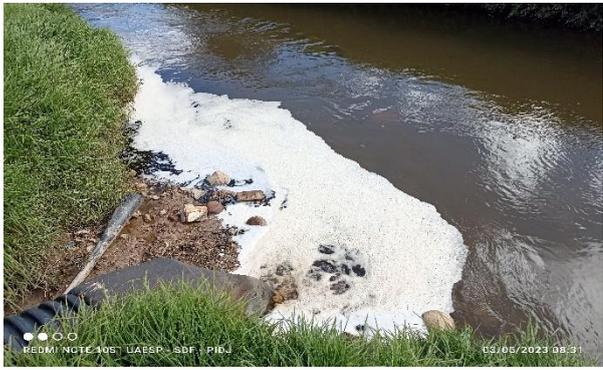
PUNTO DE VERTIMIENTO		
Fecha	Actividad	Registro Fotográfico
03 de mayo de 2023	Se evidencia que la descarga de lixiviado desde la Planta de Tratamiento de Lixiviados (PTL) al tramo II del río Tunjuelo genera espuma de forma excesiva que se esparce en el cuerpo hídrico. El Concesionario CGR Doña Juana no ha entregado la documentación necesaria para que la Unidad tramite el permiso de vertimiento y el posterior permiso de ocupación de cauce. Sin embargo, el CGR Doña Juana continúa incumplimiento entre 20 y 24 de los parámetros con límite máximo permisibles de acuerdo con la Resolución ANLA 1181 de 2020.

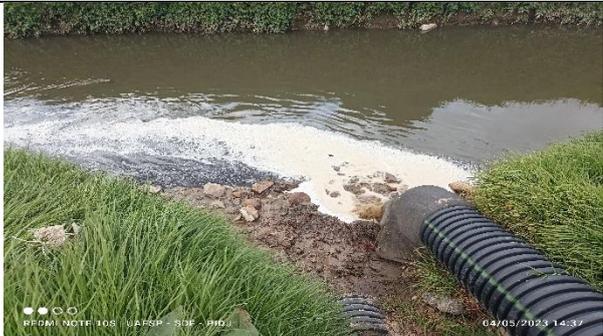
04 de mayo de 2023	El incumplimiento de entre 20-25 de los parámetros con límite máximo permisible de la norma ambiental impacta negativamente en el cuerpo receptor de lixiviado proveniente de la PTL. Por lo anterior, el permiso de vertimiento ha sido en negado en reiteradas ocasiones. El Concesionario CGR Doña Juana tiene la obligación de optimizar el STL para dar cumplimiento con la totalidad de parámetros que sean exigidos por la Autoridad Ambiental.

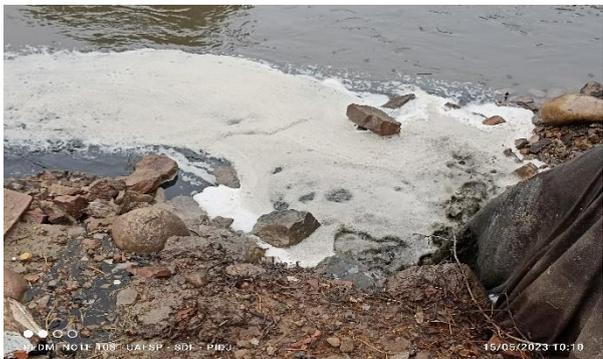
15 de mayo de 2023	El lixiviado descargado al tramo II del río Tunjuelo durante el momento de inspección presentó una coloración oscura ya que el lixiviado vertido provenía de la línea de los zanjones de oxidación y principalmente de la línea del FQ1 el cual no recibe dosificación de productos químicos. El operador no ha presentado a la UAESP la información relacionada con el PGRMV, no se cuenta con permiso de vertimiento por incumplimiento por parte de CGR Doña Juana de la norma ambiental que rige y controla la calidad de la descarga por lo cual no se cuenta por permiso de ocupación de cauce. Pese a lo anterior, en julio de 2022 el Concesionario adelantó la construcción de

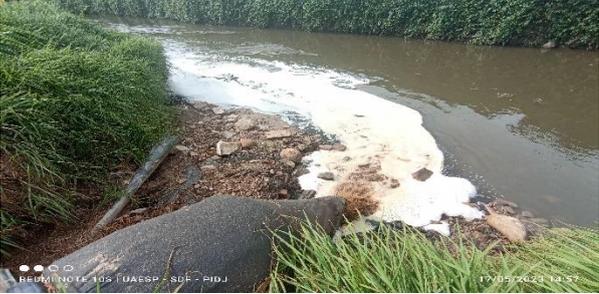
PUNTO DE VERTIMIENTO		
Fecha	Actividad	Registro Fotográfico
	una estructura en concreto de la cual la Unidad impuso la respectiva notificación a la Autoridad Ambiental.	
17 de mayo de 2023	El lixiviado tratado en la PTL y el cual no cumple entre 20-25 parámetros de los 40 con límite máximo permisible de acuerdo con la Resolución ANLA 1181 de 2020 genera un impacto en el tramo II del río Tunjuelo. El operador no ha cumplido el compromiso de cumplir la totalidad de parámetros tal como quedó consignado en la Resolución CRA 843 de 2018.

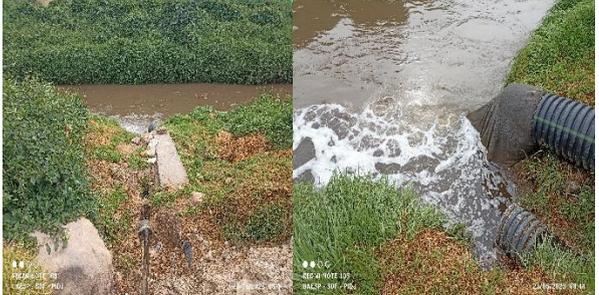
23 de mayo de 2023	El Concesionario tiene la obligación de optimizar el STL de acuerdo con lo indicado en la Resolución CRA 843 de 2018 por medio de la cual se modificó la tarifa del Costo de Tratamiento de Lixiviados. CGR Doña Juana no cumple este compromiso, por lo cual la descarga de lixiviado impacta negativamente en el cuerpo receptor.

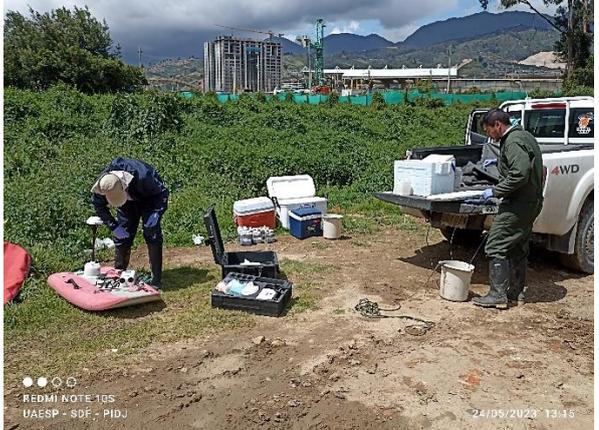
24 de mayo de 2023	El incremento de caudal del cuerpo receptor propicia que la descarga de lixiviado se aprecie con un mejor impacto ambiental. No obstante, la descarga continúa incumpliendo parámetros exigidos por la normatividad ambiental en material de vertimientos. Personal del laboratorio de la CAR Cundinamarca realizó monitoreo compuesto 8 horas al lixiviado vertido al tramo II del río Tunjuelo. Las alícuotas fueron tomas de la tubería de descarga directa al cuerpo hídrico. El personal expresa que continúan realizando un monitoreo semanal por directrices de las directivas de la Autoridad Ambiental, pero indican desconocer la finalidad del proceso adelantado.

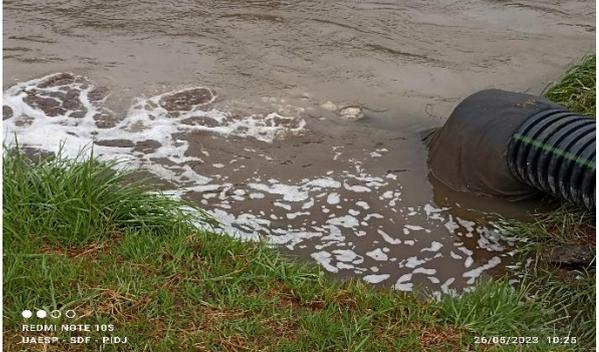
26 de mayo de 2023	El aumento de flujo del cuerpo receptor aumenta la dilución del lixiviado descargado al tramo II del río Tunjuelo. No obstante, el Concesionario CGR Doña Juana no cumple con la totalidad de parámetros que debe cumplir, es decir, la Resolución ANLA 1181 de 2020. La obligación del operador se vincula a la Resolución CRA 843 de 2018 que a través de la cual CGR Doña Juana se comprometió a dar cumplimiento al objetivo 4 de los objetivos de calidad, sin que a la fecha dé cumplimiento.

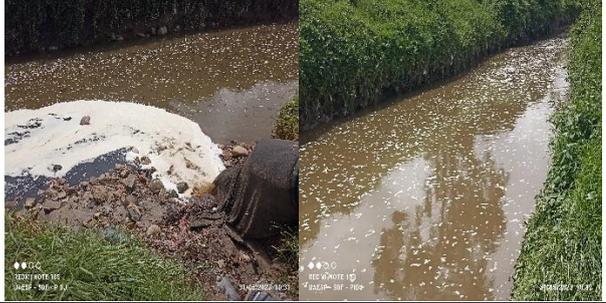
PUNTO DE VERTIMIENTO		
Fecha	Actividad	Registro Fotográfico
31 de mayo de 2023	Se evidencia que desde aguas arriba del punto de vertimiento proviene espuma, el origen de estas no pudo ser identificado. En el sitio de descarga de lixiviado se genera espuma en mayor significancia y la coloración del cuerpo hídrico se torna más oscura por la descarga del lixiviado. La calidad del vertimiento se continúa incumpliendo de acuerdo con las obligaciones del Concesionario CGR Doña Juana.

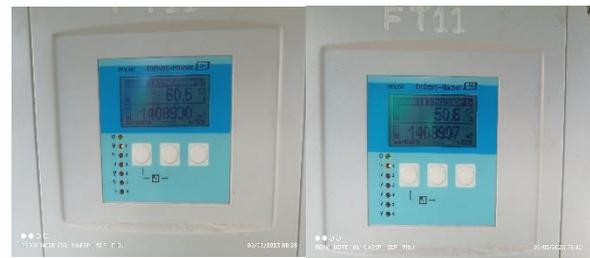
CAUDAL VERTIDO															
Fecha	Actividad	Registro Fotográfico													
03 de mayo de 2023	<p>El caudal medido por el Caudalímetro FT-11 a la salida de la PTL registró los siguientes datos durante el tiempo de verificación de condiciones operativas.</p> <table border="1"> <thead> <tr> <th>Hora</th> <th>Caudal (m3/h)</th> <th>Caudal (L/s)</th> </tr> </thead> <tbody> <tr> <td>08:35</td> <td>60,5</td> <td>16,81</td> </tr> <tr> <td>09:42</td> <td>50,6</td> <td>14,06</td> </tr> </tbody> </table> <p>El promedio de caudal en las inspecciones fue de 15,44 L/s (22,8% inferior al límite máximo permitido por la Resolución ANLA 1181 de 2020).</p>	Hora	Caudal (m3/h)	Caudal (L/s)	08:35	60,5	16,81	09:42	50,6	14,06

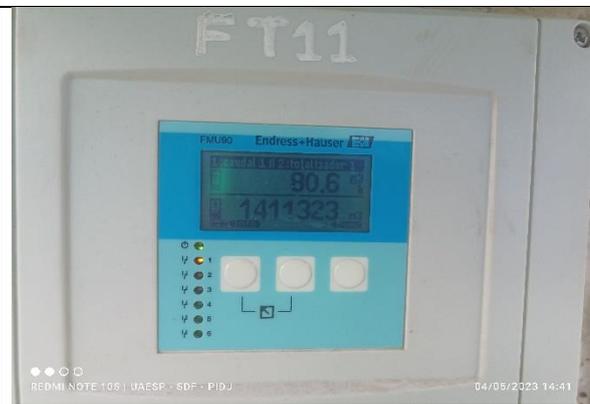
08:35	60,5	16,81													
09:42	50,6	14,06													
04 de mayo de 2023	<p>Se evidenció que el caudalímetro FT-11 de la caja de salida de la PTL hacia el vertimiento presentó lecturas de hasta 80,6 m3/h (22,39 L/s). Se observó que mientras el operador realiza la toma de alícuota y toma lectura de caudal (cada hora durante la jornada de monitoreo compuesto 8 horas), el caudal es menor y después el registro por parte del personal de laboratorio se incrementa.</p>

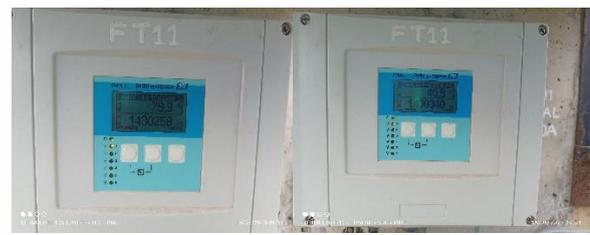
15 de mayo de 2023	<p>El caudal medido por el Caudalímetro FT-11 a la salida de la PTL registró los siguientes datos durante el tiempo de verificación de condiciones operativas.</p> <table border="1"> <thead> <tr> <th>Hora</th> <th>Caudal (m3/h)</th> <th>Caudal (L/s)</th> <th>% incremento</th> </tr> </thead> <tbody> <tr> <td>08:35</td> <td>79,9</td> <td>22,19</td> <td>10,95</td> </tr> <tr> <td>10:01</td> <td>40,9</td> <td>11,36</td> <td>-43,20</td> </tr> </tbody> </table> <p>El promedio de caudal en las inspecciones fue de 16,78 L/s (16,1% inferior al límite máximo permitido por la Resolución ANLA 1181 de 2020). Esta última lectura obedeció a una falla de bombeo en la cámara de neutralización</p>	Hora	Caudal (m3/h)	Caudal (L/s)	% incremento	08:35	79,9	22,19	10,95	10:01	40,9	11,36	-43,20

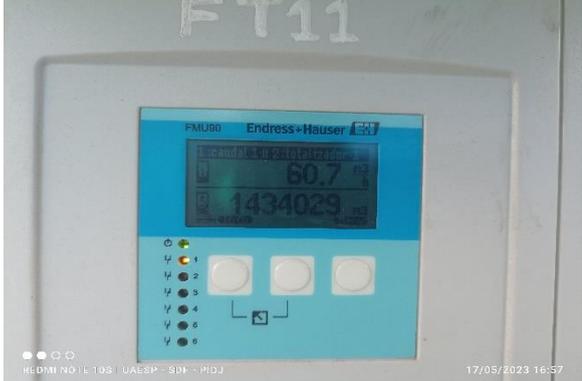
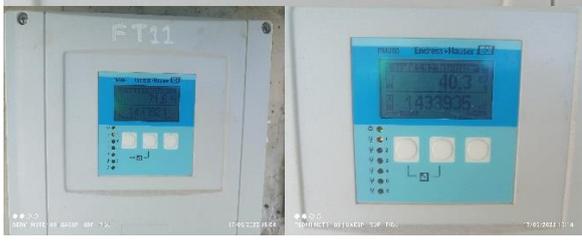
CAUDAL VERTIDO																										
Fecha	Actividad	Registro Fotográfico																								
17 de mayo de 2023	<p>El caudal medido por el Caudalímetro FT-11 a la salida de la PTL registró los siguientes datos durante el tiempo de verificación de condiciones operativas.</p> <table border="1"> <thead> <tr> <th>Hora</th> <th>Caudal (m3/h)</th> <th>Caudal (L/s)</th> </tr> </thead> <tbody> <tr> <td>15:04</td> <td>71,6</td> <td>19,89</td> </tr> <tr> <td>15:15</td> <td>40,3</td> <td>11,19</td> </tr> <tr> <td>16:57</td> <td>60,7</td> <td>16,86</td> </tr> </tbody> </table> <p>El promedio de caudal en las inspecciones fue de 15,98 L/s (20,1% inferior al límite máximo permitido por la Resolución ANLA 1181 de 2020). Se observó que la lectura de las 15:15 disminuyó considerablemente durante los 15 minutos previos a la toma de muestra y de datos en la ejecución del proceso de monitoreo y contramuestreos. Por lo anterior, se evidencia que el operador modifica las condiciones operativas durante las jornadas de toma de muestras.</p>	Hora	Caudal (m3/h)	Caudal (L/s)	15:04	71,6	19,89	15:15	40,3	11,19	16:57	60,7	16,86

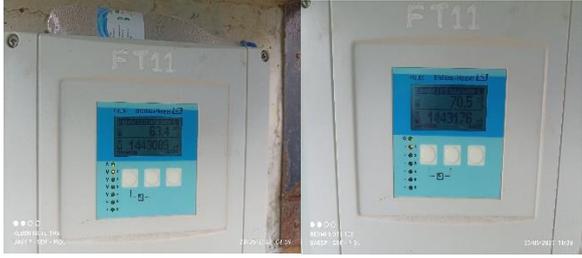
Hora	Caudal (m3/h)	Caudal (L/s)																								
15:04	71,6	19,89																								
15:15	40,3	11,19																								
16:57	60,7	16,86																								
23 de mayo de 2023	<p>El caudal medido por el Caudalímetro FT-11 a la salida de la PTL registró los siguientes datos durante el tiempo de verificación de condiciones operativas.</p> <table border="1"> <thead> <tr> <th>Hora</th> <th>Caudal (m3/h)</th> <th>Caudal (L/s)</th> </tr> </thead> <tbody> <tr> <td>08:59</td> <td>63,4</td> <td>17,61</td> </tr> <tr> <td>10:28</td> <td>70,5</td> <td>19,58</td> </tr> </tbody> </table> <p>El promedio de caudal en las inspecciones fue de 18,60 L/s (7% inferior al límite máximo permitido por la Resolución ANLA 1181 de 2020).</p>	Hora	Caudal (m3/h)	Caudal (L/s)	08:59	63,4	17,61	10:28	70,5	19,58

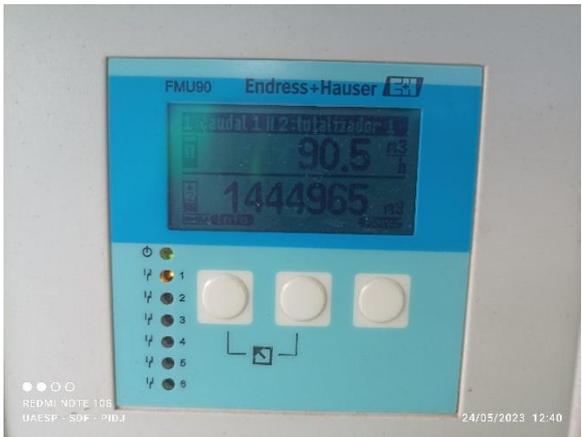
08:59	63,4	17,61																								
10:28	70,5	19,58																								
24 de mayo de 2023	<p>El caudal medido por el Caudalímetro FT-11 a la salida de la PTL registró los siguientes datos durante el tiempo de verificación de condiciones operativas.</p> <table border="1"> <thead> <tr> <th>Hora</th> <th>Caudal (m3/h)</th> <th>Caudal (L/s)</th> <th>% de incremento</th> </tr> </thead> <tbody> <tr> <td>12:40</td> <td>90,5</td> <td>25,14</td> <td>25,70%</td> </tr> <tr> <td>13:11</td> <td>71,4</td> <td>19,83</td> <td>-0,85%</td> </tr> <tr> <td>13:57</td> <td>118,1</td> <td>32,81</td> <td>64,05%</td> </tr> <tr> <td>14:02</td> <td>121,5</td> <td>33,75</td> <td>68,75%</td> </tr> <tr> <td>14:19</td> <td>84,8</td> <td>23,55</td> <td>17,75</td> </tr> </tbody> </table> <p>El promedio de caudal en las inspecciones fue de 27,02 L/s (35,1% superior al límite máximo permitido por la Resolución ANLA 1181 de 2020). Se evidenció que el equipo caudalímetro FT-11 presentó la siguiente información:</p> <p><i>“Error actual: corriente de salida 01 fuera de rango W01682”</i></p> <p>El manual de operación y mantenimiento del equipo caudalímetro Endress-Hauser Prosonic FMU90 HART indica que el error presentado</p>	Hora	Caudal (m3/h)	Caudal (L/s)	% de incremento	12:40	90,5	25,14	25,70%	13:11	71,4	19,83	-0,85%	13:57	118,1	32,81	64,05%	14:02	121,5	33,75	68,75%	14:19	84,8	23,55	17,75

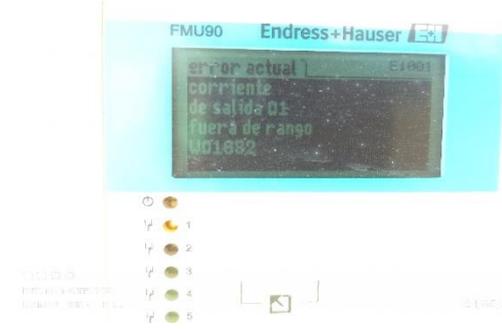
CAUDAL VERTIDO											
Fecha	Actividad	Registro Fotográfico									
	<p>presenta una falla y propone una solución según se indica: Current 01 or 02 out of measuring range Performance basic calibration; check linearization: Corriente 01 o 02 fuera del rango de medida. Calibración básica eficaz; comprobar la linealización.</p>

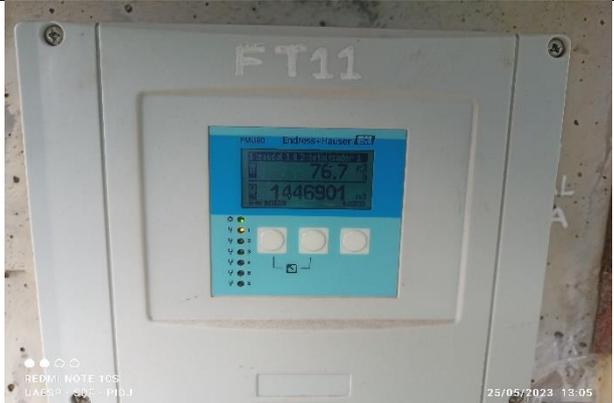
25 de mayo de 2023	<p>El caudalímetro FT-11 registró 76,7 m3/h (21,31 L/s), lo que representa un 6,55% superior al valor máximo permisible por la Resolución ANLA 1181 de 2020. Durante la ejecución de monitoreos de calidad de los diferentes laboratorios (PTL, SGS, HIDROLAB) y el control que está ejerciendo de manera semanal en el punto de vertimiento, se observa que el operador del STL modifica las condiciones operativas de la PTL para restringir el sobre exceso de caudal al tramo II del río Tunjuelo.</p>

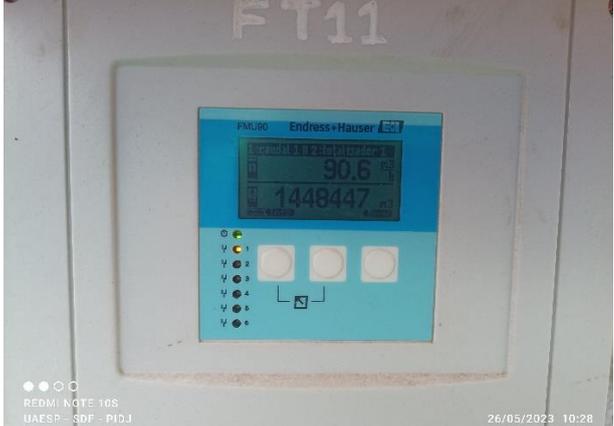
26 de mayo de 2023	<p>El caudal medido por el Caudalímetro FT-11 a la salida de la PTL registró los siguientes datos durante el tiempo de verificación de condiciones operativas.</p>

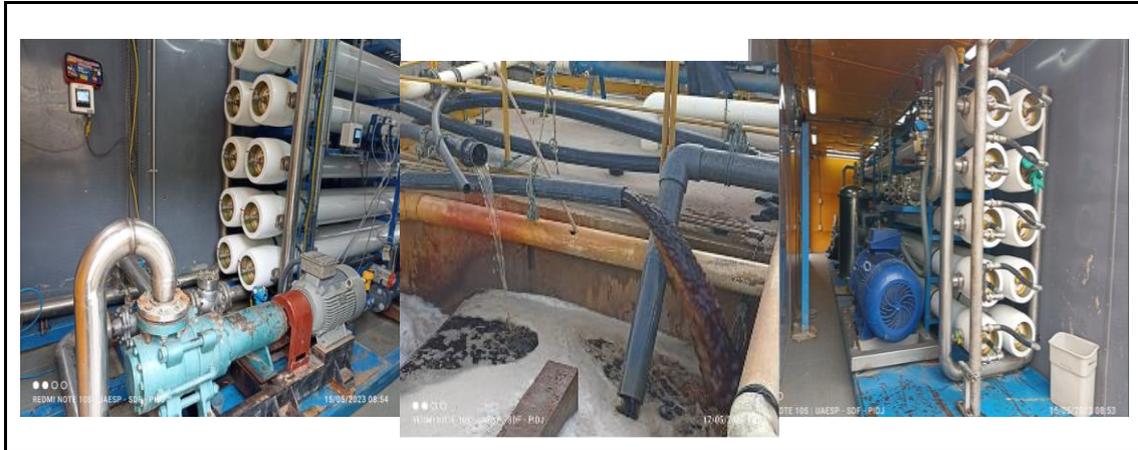
Imágenes. Obras Proyecto CGR denominado “Genesis”

- CGR continúa realizando ajustes en la automatización del sistema de nano y ultrafiltración.
- CGR finalizo las pruebas de fugas hidráulica en las unidades de Nano filtración de la línea A del proyecto denominado "Genesis".
- CGR continúa realizando pruebas de arranque ingresando el lixiviado a las unidades de nano y ultrafiltración de la línea A del proyecto de optimización.
