DATOS DEL INFORME

Disposición Final Hospitalarios Recolección, Barrido y Limpieza – ASE # _____

Período de análisis: Septiembre de 2019.

1 DESCRIPCIÓN GENERAL Y ANÁLISIS DE LA PRESTACIÓN DEL SERVICIO.

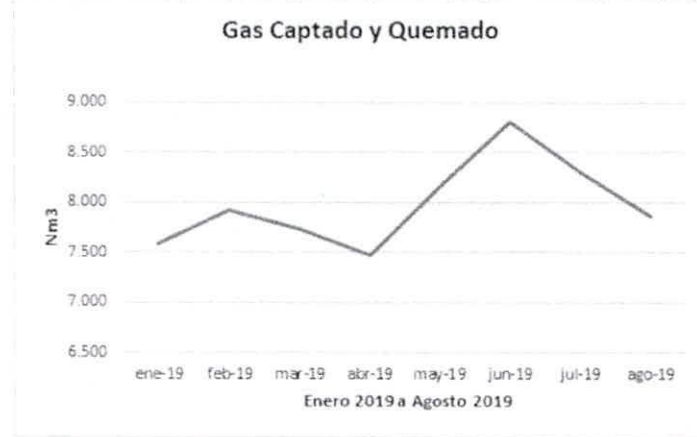
Gráfica 3. Flujo de Biogás Captado y Quemado (Nm³/h)

En la gráfica se observa el comportamiento de la captación de biogás desde el mes de junio de 2018 a agosto de 2019 en donde, se evidencia aumento en la captación en el flujo de biogás desde el agosto del año 2018, notándose un descenso en el mes de agosto de 2019.

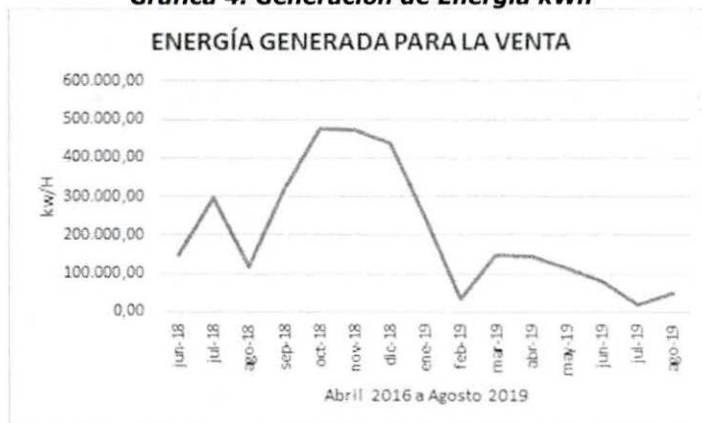
Gráfica 4. Generación de Energía kWh

En la gráfica se evidencia que la generación de energía para el mes de agosto de 2019 aumentó la generación de energía pasando de 17.561 kW/h en el mes de julio a 49.605,6 kW/h en el mes de agosto de 2019.

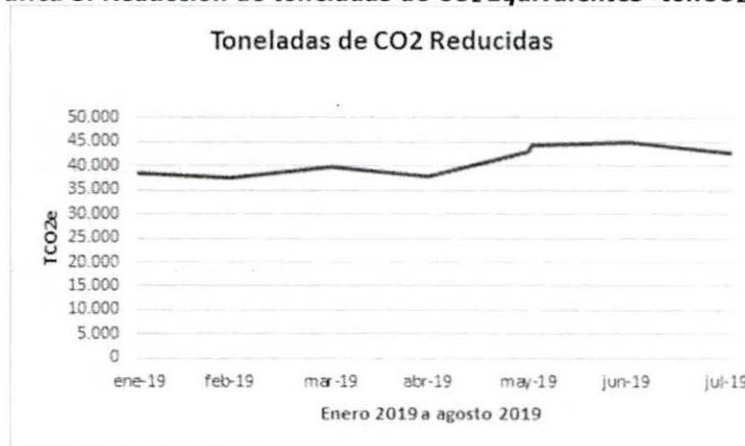
Gráfica 5. Reducción de toneladas de CO₂ Equivalentes -tonCO₂eq-

En la gráfica se observa que en el mes de agosto la reducción de toneladas de CO₂eq disminuyó en comparación al mes de julio de 2019 pasando de 45.029 tCO₂e a 42.647 tCO₂e.

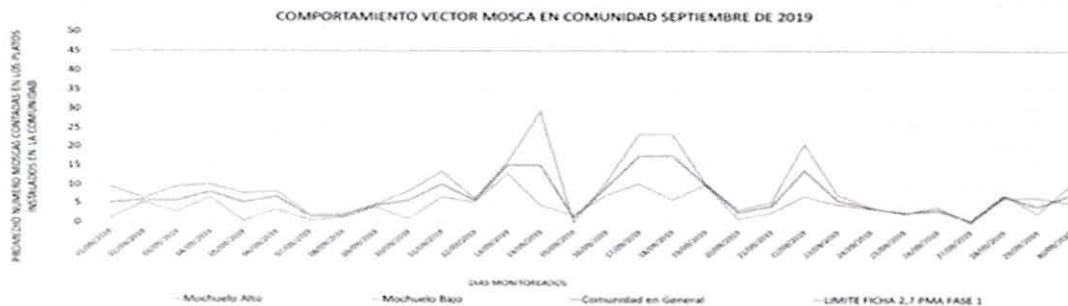
Gráfica 6. Comportamiento del vector mosca en la comunidad aledaña - septiembre 2019

En relación con la ficha 2.7 Control de vectores, para lo corrido de septiembre de 2019 el comportamiento del vector mosca estuvo por debajo del límite establecido en esta ficha, tal y como se observa en la siguiente gráfica.

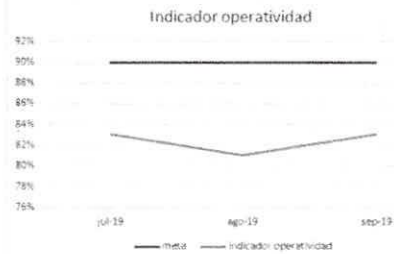
Indicador	Valor Mínimo establecido	Valor alcanzado	Cumplimiento	Actuación de la UAESP
DISPOSICIÓN FINAL.				
Operatividad (Represamiento de vehículos).	90%	83%	No cumplió

<p>Para el presente mes de septiembre el concesionario CGR no cumplió con la meta, lo que generará descuento por este indicador en la facturación.</p>

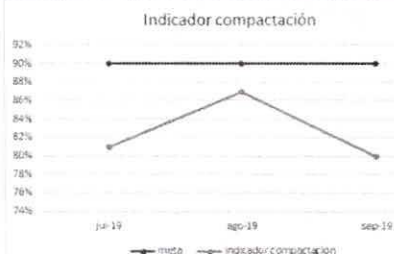
Indicador	Valor Mínimo establecido	Valor alcanzado	Cumplimiento	Actuación de la UAESP
Compactación de residuos.	90%	80%	No Cumplió

<p>Para el presente mes de septiembre el concesionario CGR no cumplió con la meta, lo que generará descuento por este indicador en la facturación.</p>
Cobertura de Zonas.	90%	90%	Cumplió

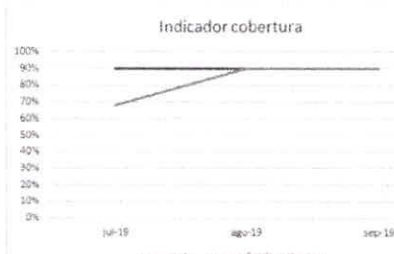
<p>Para el presente mes de septiembre el concesionario CGR cumplió con la meta.</p>
PROYECTO DE APROVECHAMIENTO.				
Porcentaje de aprovechamiento mensual	1,8%	-	No Cumplió	<p>De acuerdo con el informe mensual de la Interventoría Capítulo 10. <i>Aprovechamiento</i>, la UT INTER DJ reporta a la UAESP que teniendo en cuenta que a la fecha el Concesionario presentó un nuevo proyecto y que adicionalmente continúa realizando las actividades tratamiento, clasificación y selección de residuos provenientes de puntos críticos, no se puede realizar análisis de indicadores respecto al porcentaje ofrecido contractualmente por CGR DJ para aprovechamiento.</p> <p>Además, es preciso indicar que la información relacionada con el personal operativo en el área de tratamiento presentada en el informe mensual de la UT INTER DJ corresponde con la contemplada en la propuesta técnica presentada por CGR DJ a la Autoridad Ambiental para el tratamiento de los residuos provenientes de puntos críticos.</p>
