SEGUIMIENTO AVANCE PLAN DE SUPERVISION Y CONTROL DEL SERVICIO DE DISPOSICIÓN FINAL

**INFORME MENSUAL DE SUPERVISIÓN Y CONTROL DE
DISPOSICIÓN FINAL**

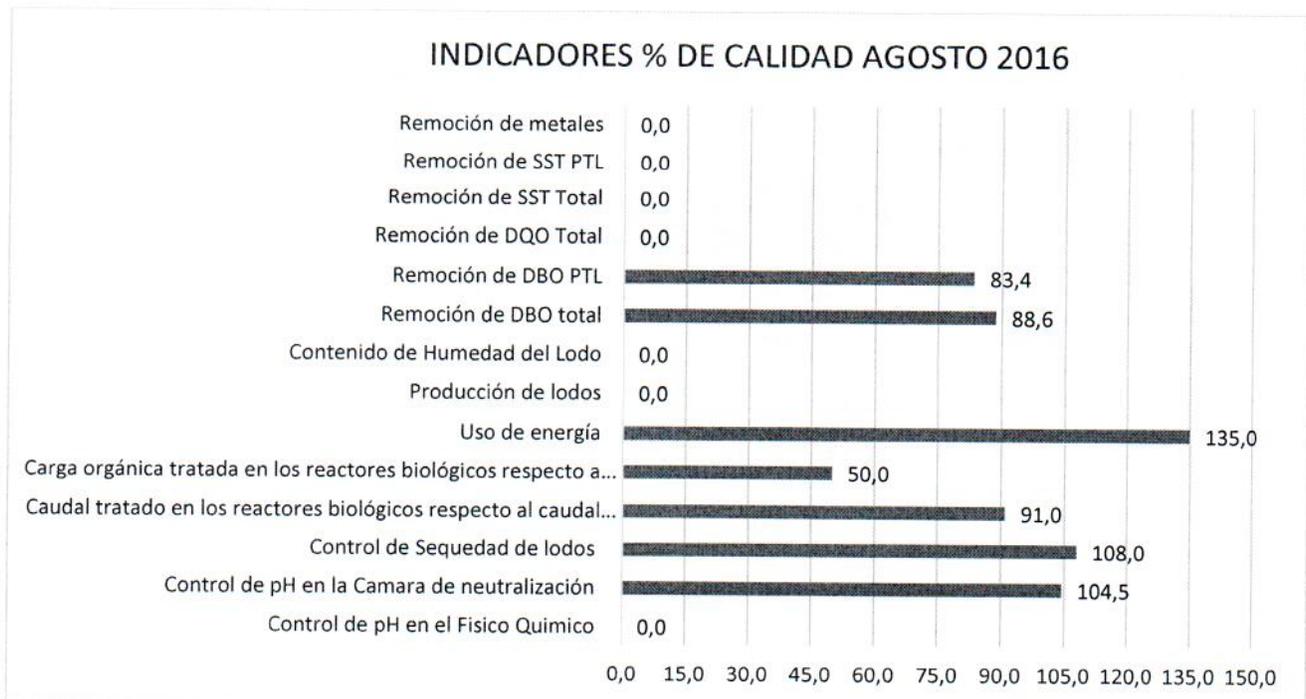
2.4.5 Seguimiento Indicadores

Durante el período agosto de 2016, los indicadores de calidad, se desarrollaron con base en los datos recopilados por la Interventoría y los presentados por el Concesionario durante el mes de septiembre de 2016. El Concesionario CGR reportó algunos resultados de laboratorio respecto a la calidad de las corrientes en proceso de depuración, sin embargo, los análisis no fueron realizados en los puntos claves del STL y por tanto no fueron suficientes para establecer el estado del proceso de depuración en las unidades de tratamiento del STL los resultados de los indicadores de seguimiento al proceso de depuración de lixiviados en el RSDJ.

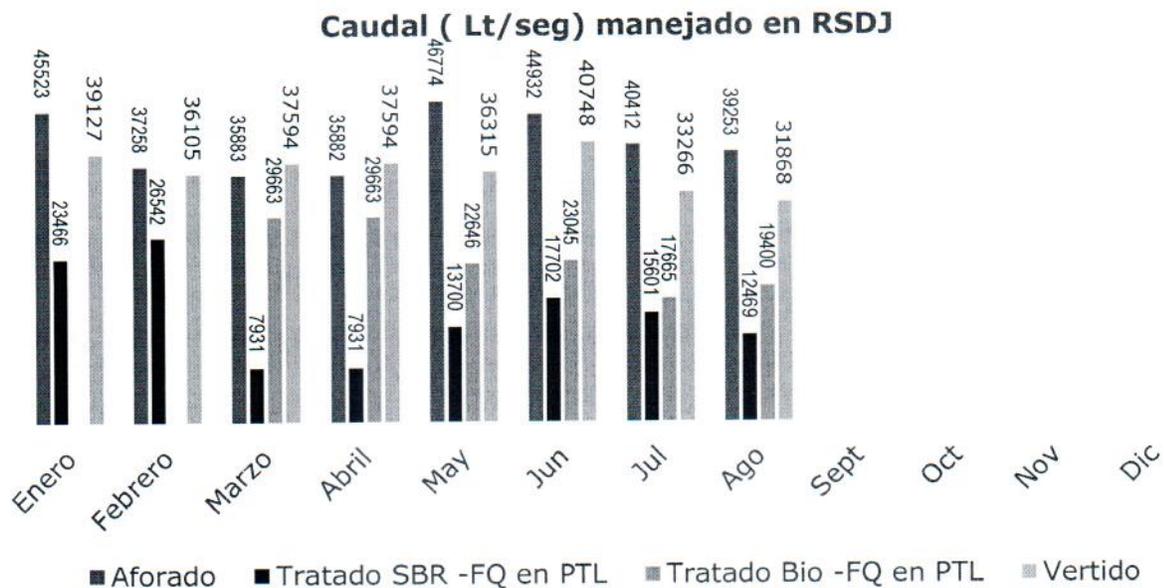
El siguiente gráfico presenta los volúmenes de lixiviados manejados en el RSDJ

Este caudal en m3/ mes equivale a:

CAUDAL	m3/día	m3/mes
Aforado	1266	39253
Tratado Biorreactores - FQ en PTL	625.8	19400
Tratado SBR-FQ en PTL	402.2	12469
Vertido	1028	31869

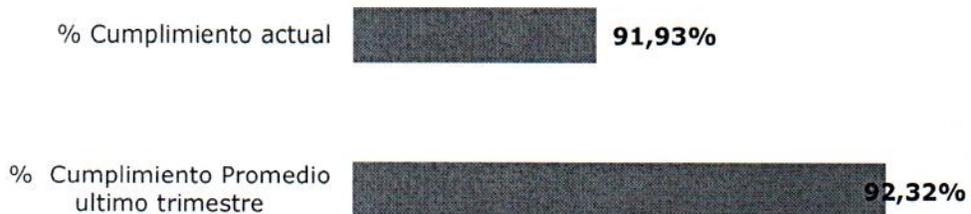
% Cumplimiento contractual SST CGR - 2016

Para el mes de agosto de 2016 Interdj reporta un cumplimiento contractual del 91.93%, valor que se mantiene respecto al mes anterior.

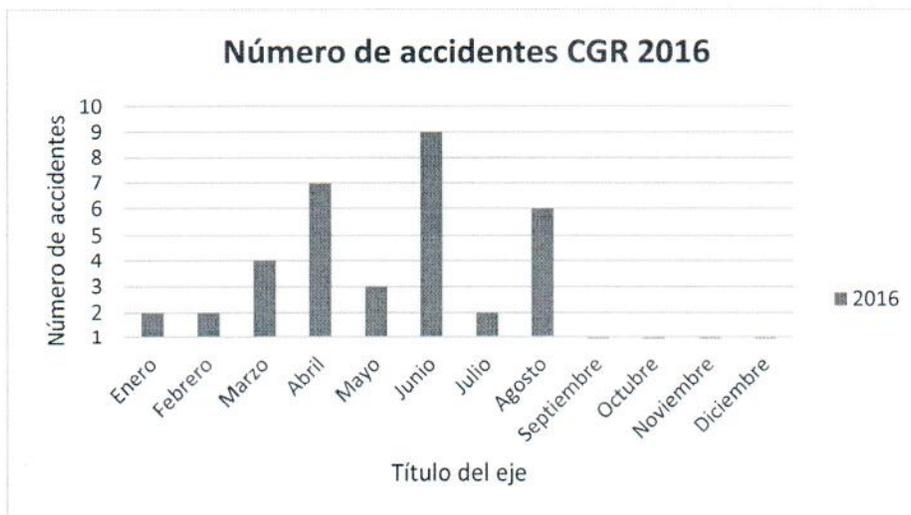
Durante el mes de agosto de 2016 se presentaron 6 accidentes de trabajo, cuatro más que los presentados en el mes de julio.

Como se puede observar en la gráfica, la accidentalidad de CGR se incrementó sustancialmente para el mes de agosto de 2016:

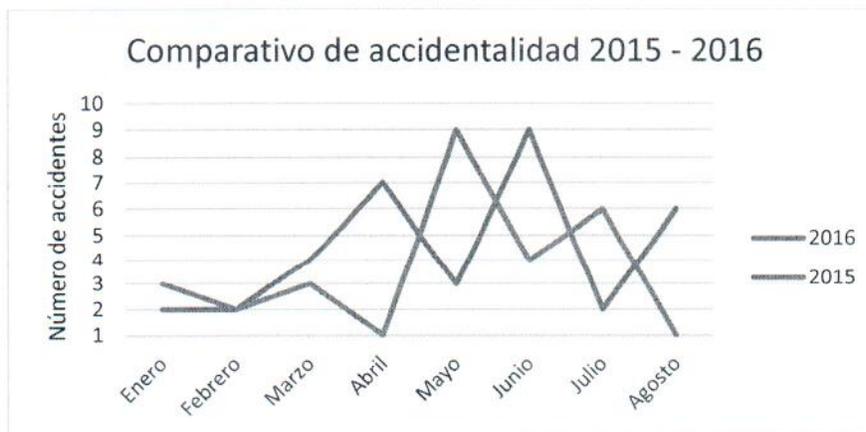
Respecto al comparativo del número de accidentes presentados en el año 2015, se puede concluir que se presenta un comportamiento aleatorio. Se concluye que para el mes de agosto de 2016 el número de accidentes fue superior, respecto al mismo mes en el 2015.

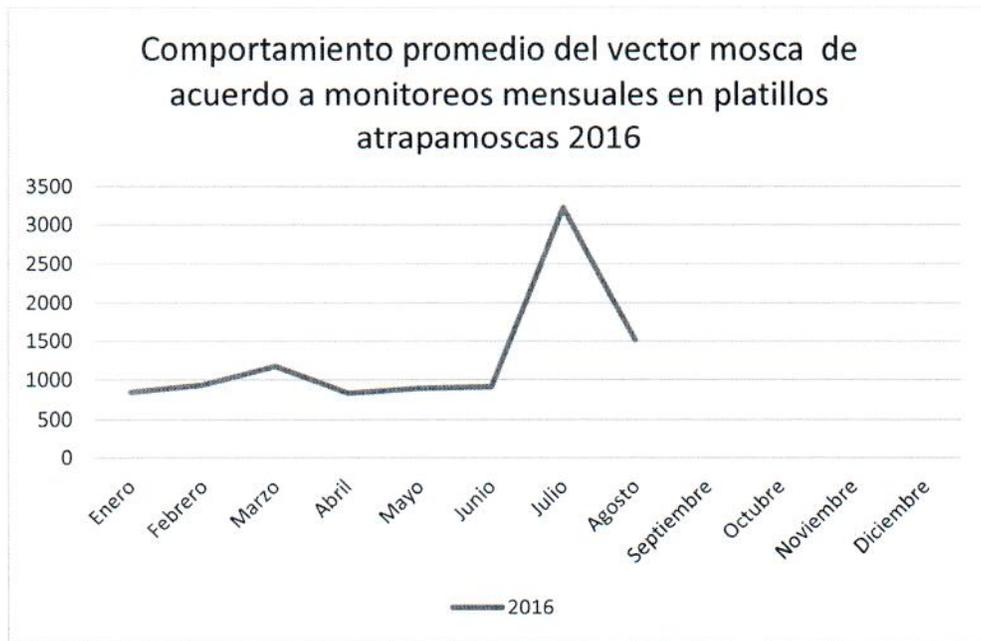
Se presentó una disminución del promedio del vector respecto al mes de julio, como se puede observar en la gráfica denominada: Comportamiento promedio del vector mosca de acuerdo a monitoreos mensuales en platillos atramoscas 2016.

Es preciso indicar que el promedio continúa siendo alto para periodo respecto a los meses anteriores del año 2016.

Mediante comunicado 20164010096601 del 4 de agosto de 2016, la Subdirección de disposición final le requirió al concesionario ejecutar de inmediato las siguientes actividades:

- Instalar polisombra con biotrampa en toda el área perimetral de la zona de mixtos y en la zona de aprovechamiento de podas.
- Minimizar las áreas expuestas de residuos mediante la cobertura con polietileno y arcilla.
- Incrementar las actividades de retapado y unión efectiva del polietileno para evitar la exposición de residuos.
- Aplicar cal de manera previa a la instalación de cobertura temporal de los residuos.
- Realizar el mantenimiento de canales de aguas lluvias, realizando revestimiento de geomembrana, limpieza.
- Fumigar todas las áreas de residuos sólidos descubiertos, sobre la cobertura de polietileno y la zona de aprovechamiento de podas.
- Incrementar la cantidad y frecuencia en la entrega de platos atrapamoscas en el área de influencia indirecta del relleno sanitario Doña Juana- RSDJ, incluyendo el sector de brazuelos en mochuelo alto.

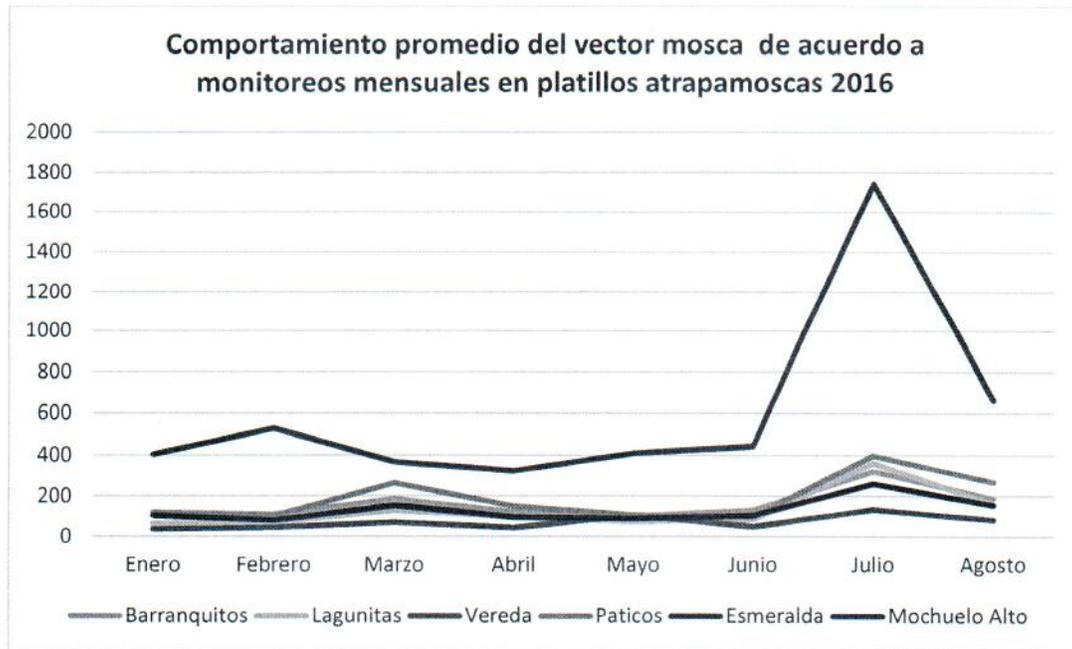
Como se puede observar en la siguiente gráfica, el barrio del mochuelo alto presenta el mayor promedio de moscas en comparación con los otros barrios del área de influencia indirecta del RSDJ.

Para los barrios de Paticos, Barranquitos, Lagunitas, Vereda y esmeralda se presenta un descenso respecto al mes de Julio de 2016.

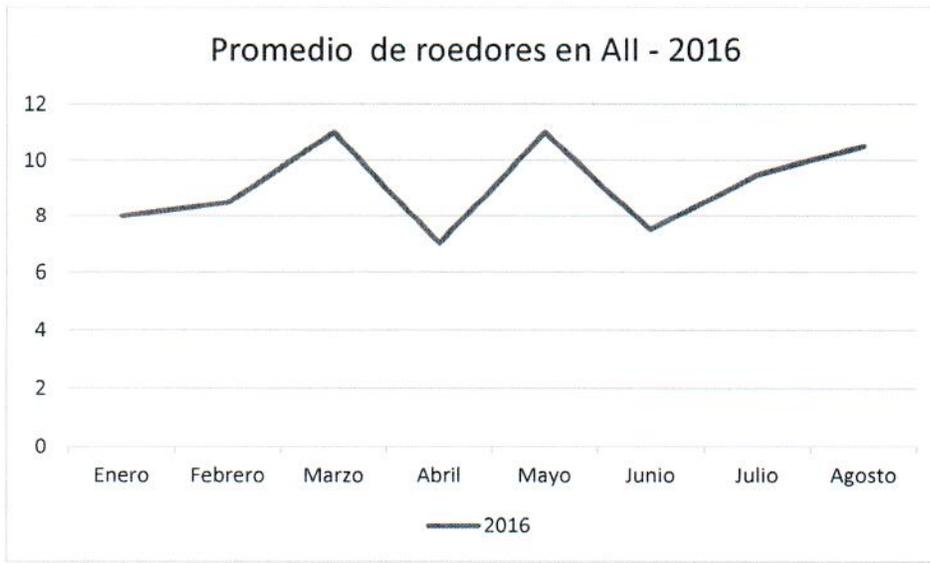
Promedio de roedores capturados en la comunidad aledaña al Relleno.

Después de realizar las actividades de control antes descritas y de acuerdo a los resultados de los monitoreos presentados por el concesionario, se observa un incremento del vector en el mes de agosto respecto al mes anterior.

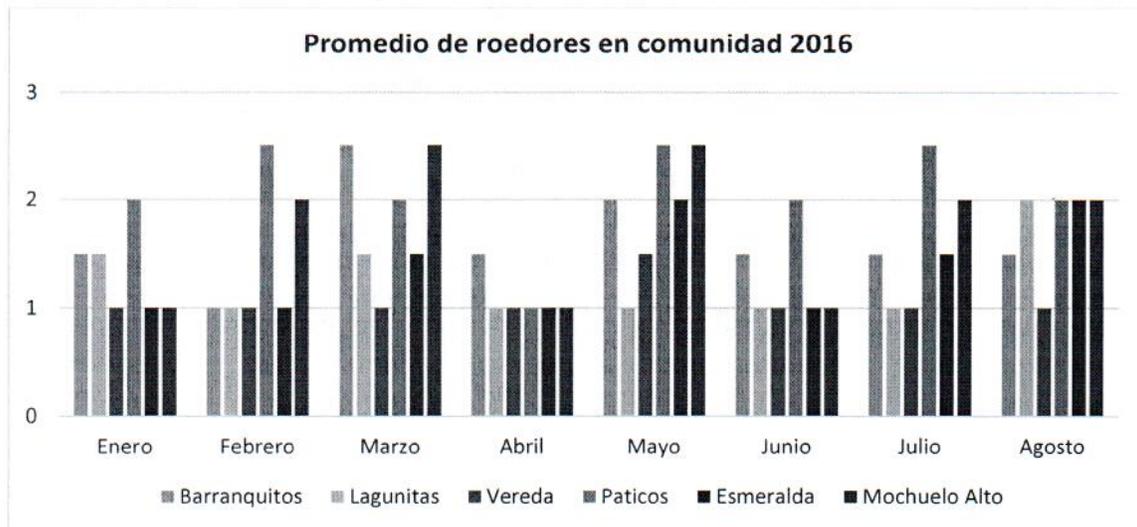
La siguiente gráfica representa el promedio de roedores por cada barrio del área de influencia indirecta, para el mes de julio de 2016 se observa una disminución del vector roedor en el barrio paticos y esmeralda, pero existe un incremento para los barrios lagunitas. El valor se mantiene para los barrios de vereda y barranquitos respecto al mes anterior. Es preciso indicar que del periodo Enero a agosto de 2016, es la primera vez que el Barrio mochuelo alto no está por encima del promedio de los otros barrios.

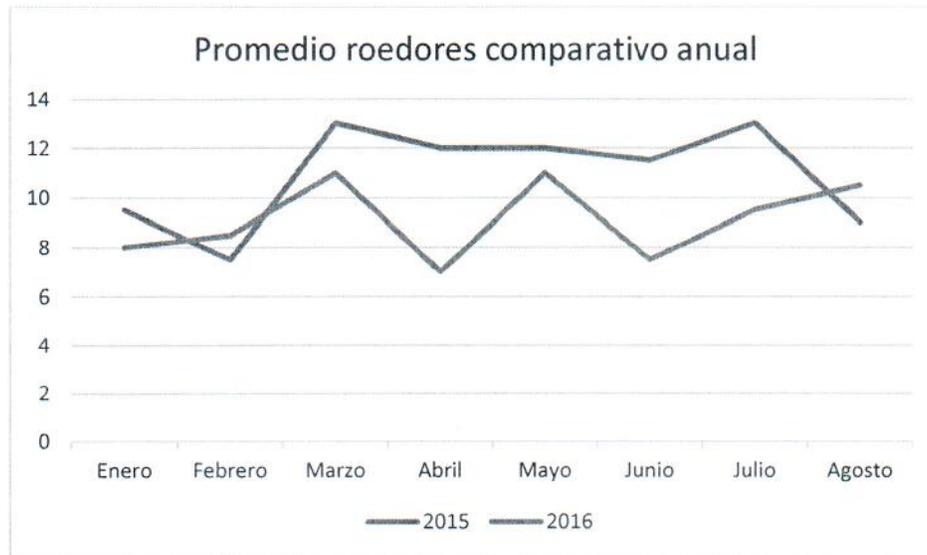
En la siguiente gráfica se compara el comportamiento promedio del vector roedor en los años de 2015 y 2016, como se puede observar desde marzo a julio de 2016 el comportamiento del vector ha sido inferior al del año 2015, sin embargo, para el periodo de agosto hay un leve incremento respecto al 2015.
