SEGUIMIENTO AVANCE PLAN DE SUPERVISIÓN Y CONTROL DEL SERVICIO DE DISPOSICIÓN FINAL

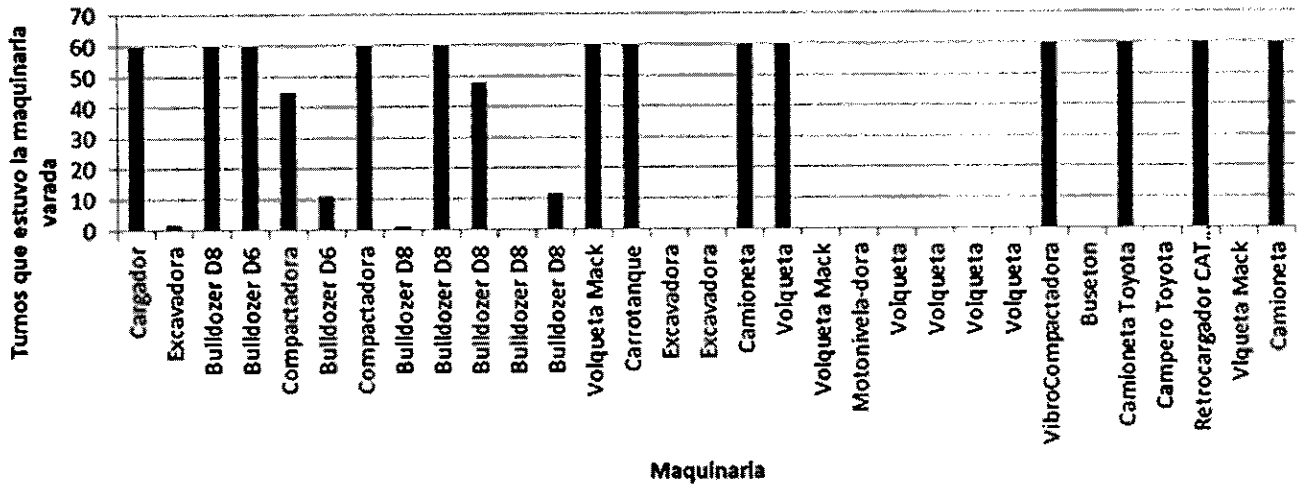
componen el sistema de disposición final. Teniendo en cuenta esto, a continuación se presenta un gráfico que resume la disponibilidad de unidades de maquinaria dentro del relleno para el mes de junio de 2017.

De la gráfica anterior se resalta que durante el mes de junio, operaron quince unidades entre máquinas, vehículos de transporte y de carga los cuales se relacionan a continuación; del control realizado por la Interventoría (INTER DJ) a la maquinaria pesada, así como de vehículos de transporte, se identificó que durante la operación del mes de junio, se contó con tres excavadoras, dos Bulldozer D8, un Bulldozer D6, una motoniveladora, seis volquetas, un campero, un Buseton y una compactadora por 15 turnos del mes, cabe anotar que algunas de las unidades mencionadas, trabajo de manera intermitente. Aunque el concesionario hace esfuerzos importantes para cumplir totalmente con la maquinaria requerida para la operación, se presentan inconvenientes mecánicos debido al sobreesfuerzo de dichas máquinas dadas las limitaciones que se tienen frente a las unidades de relevo.

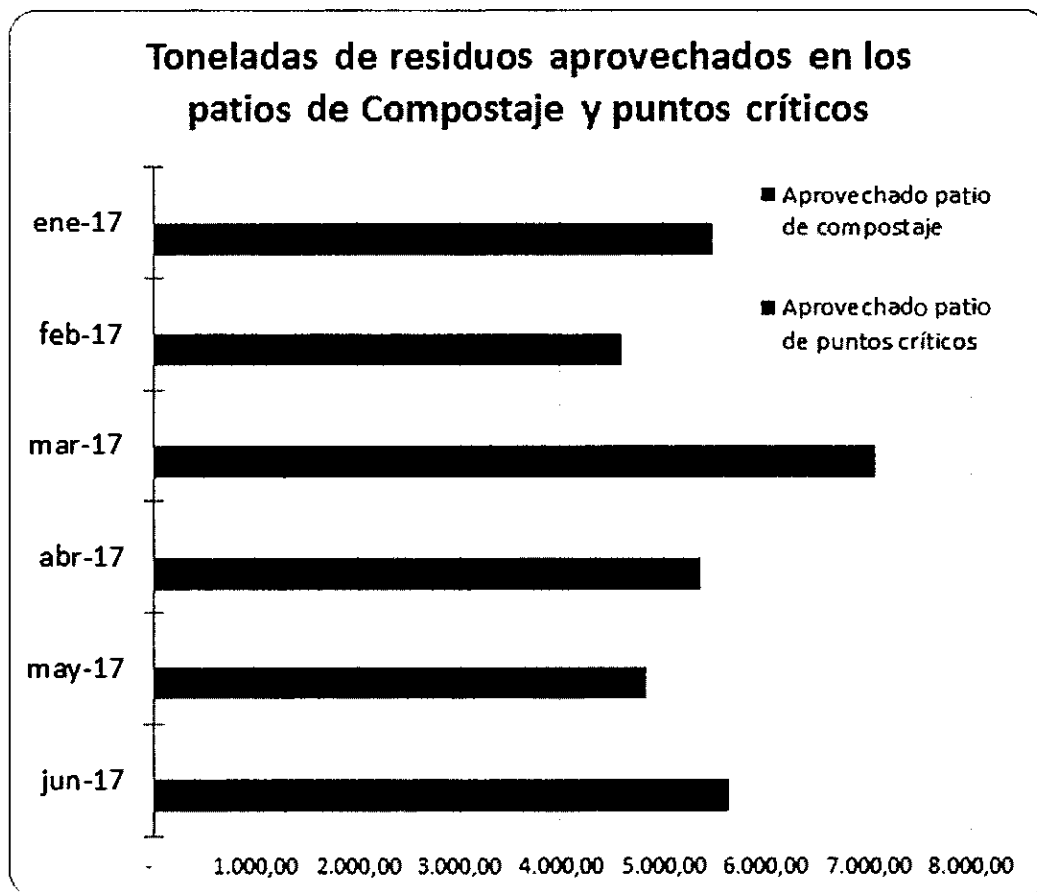
Gráfica 1. Cantidad de residuos aprovechados en los patios de aprovechamiento y separación.

Para el período evaluado Inter DJ reporta las cantidades de los residuos que ingresaron a las áreas de aprovechamiento y separación, como se muestran en la siguiente gráfica:

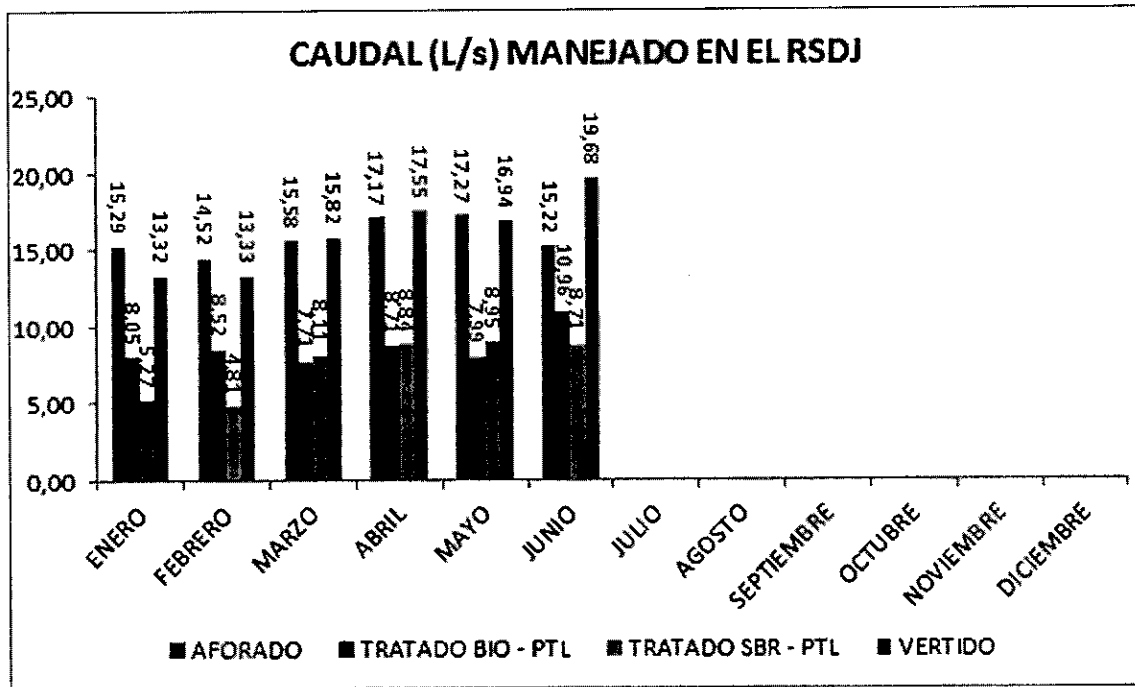
El siguiente gráfico presenta los volúmenes de lixiviados manejados en el RSDJ para el periodo de junio 2017

Este caudal equivale a:

CAUDALES RSDJ	l/s	m ³ /día	m ³ /mes
Caudal aforado RSDJ	15,22	1.314,94	39.448,17
Caudal tratado directamente en Biorreactores - FQ	10,96	947,14	28.414,18
Caudal tratado biológicamente SBR - FQ	8,71	752,91	22.587,23
Total caudal vertido por el STL	19,68	1.700,05	51.001,41
