SEGUIMIENTO AVANCE PLAN DE SUPERVISIÓN Y CONTROL DEL SERVICIO DE DISPOSICIÓN FINAL

## INFORME MENSUAL DE SUPERVISIÓN Y CONTROL DE DISPOSICIÓN FINAL

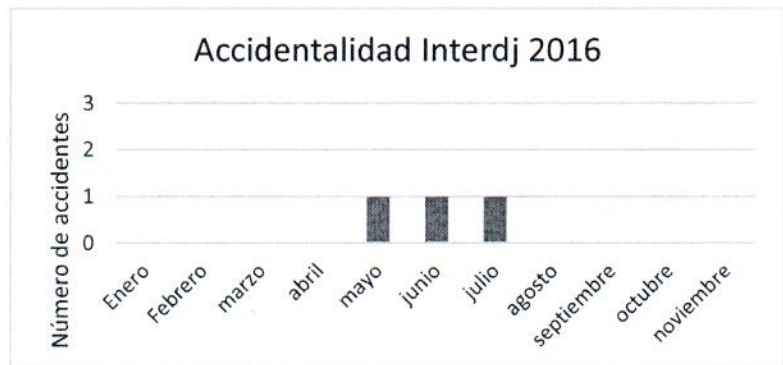
Gráfica. Accidentalidad Interdj 2016

La siguiente grafica relaciona la accidentalidad presentada por Interventoria a Octubre de 2016:

Es importante indicar que la Interventoría no relaciona la evolución del estado de salud de los trabajadores que sufrieron accidentes en el mes de junio y julio de 2016. Se realizan las observaciones pertinentes.

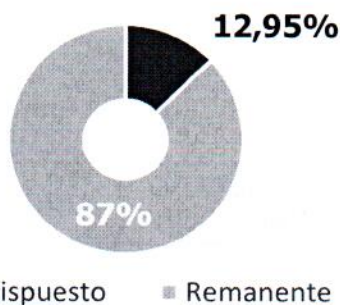
### 1.2 Capacidad remanente

La Zona Optimización Fase II posee una capacidad total de disposición de residuos de 16´072.533,00 m<sup>3</sup>, de los cuales al 20 de noviembre de 2016 se han dispuesto 2´080.795,86 m<sup>3</sup>.

De acuerdo, a la zona de disposición Optimización Fase II utilizada en el periodo de noviembre de 2016 la capacidad remanente es: 13´991.737,14 m<sup>3</sup>.

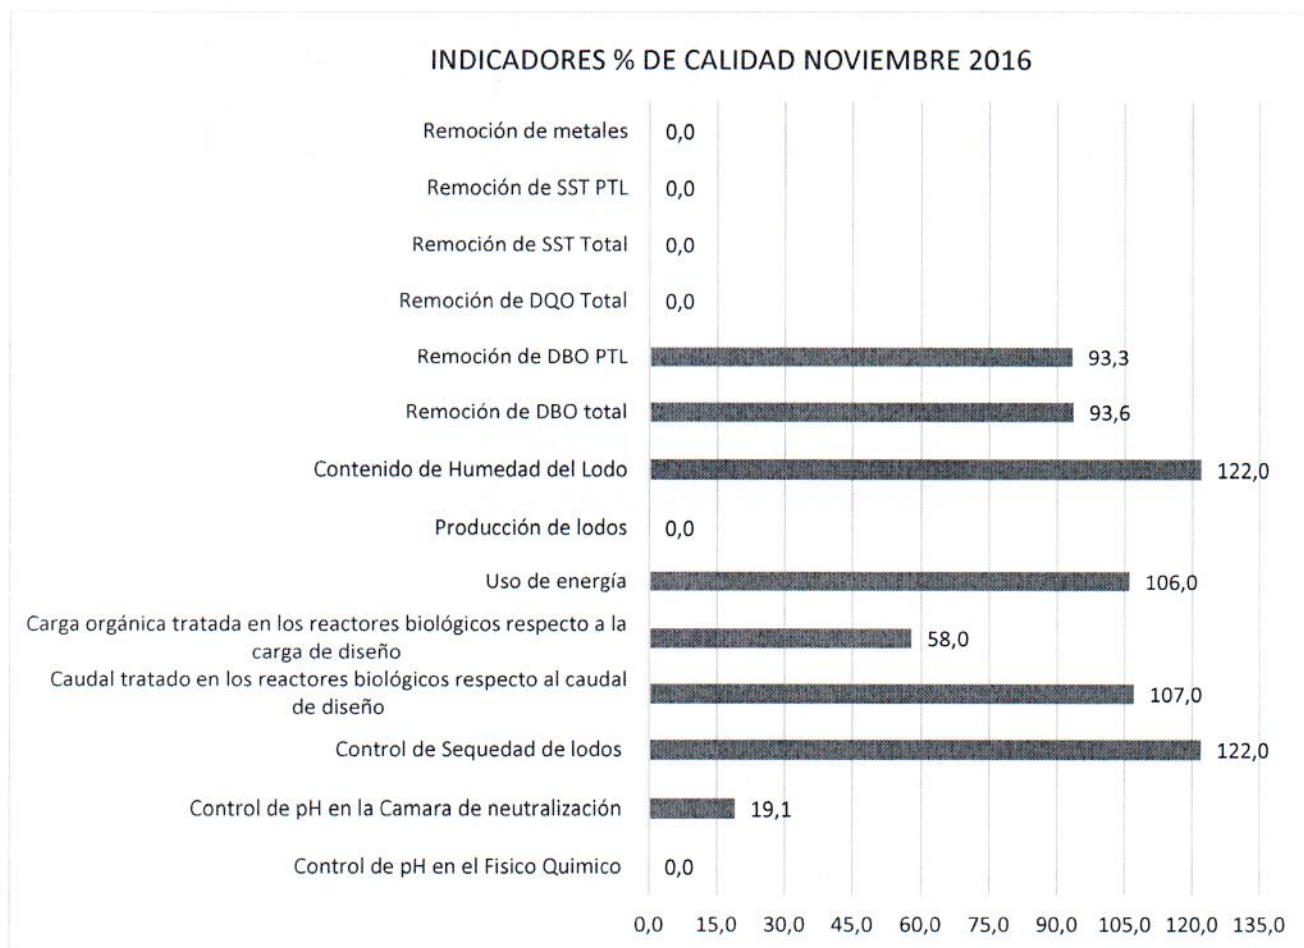
Tabla Indicadores de calidad

Los parámetros tomados en algunos de los puntos claves del STL, no fueron suficientes para establecer el estado del proceso de depuración en las unidades de tratamiento del STL para el periodo de octubre de 2016. Sin embargo, con la información suministrada por el Concesionario se evaluaron los indicadores que permiten establecer de algún modo la eficiencia del STL del RSDJ.

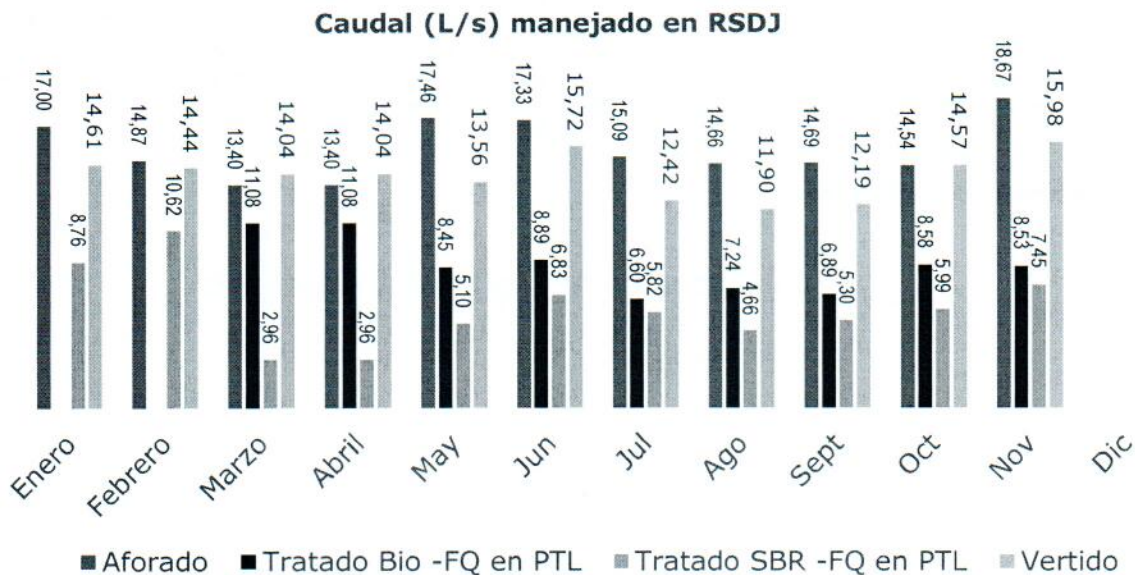
### 2.4.6 Caudal

El siguiente gráfico presenta los volúmenes de lixiviados manejados en el RSDJ

CAUDAL	m3/día	m3/mes
<b>Aforado</b>	1.612,7	48.380
<b>Tratado Biorreactores -FQ en PTL</b>	736,9	22.106
<b>Tratado SBR-FQ en PTL</b>	643,7	19.309
<b>Vertido</b>	1.380,5	41.415

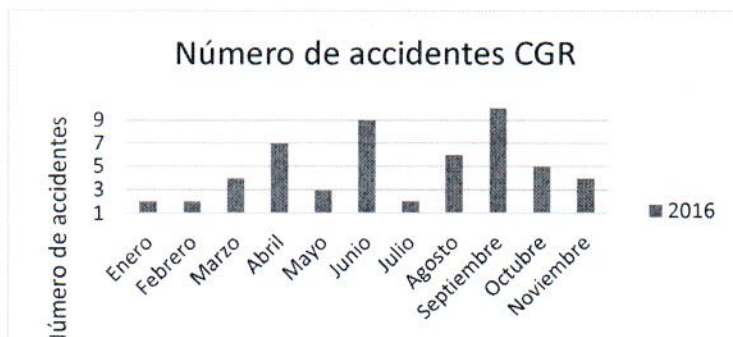
Durante el mes de noviembre de 2016 se presentaron 4 accidentes de trabajo, uno menos que los presentados en el mes de septiembre.

Como se puede observar en la gráfica, la accidentalidad de CGR disminuyo sustancialmente para el mes de noviembre de 2016:

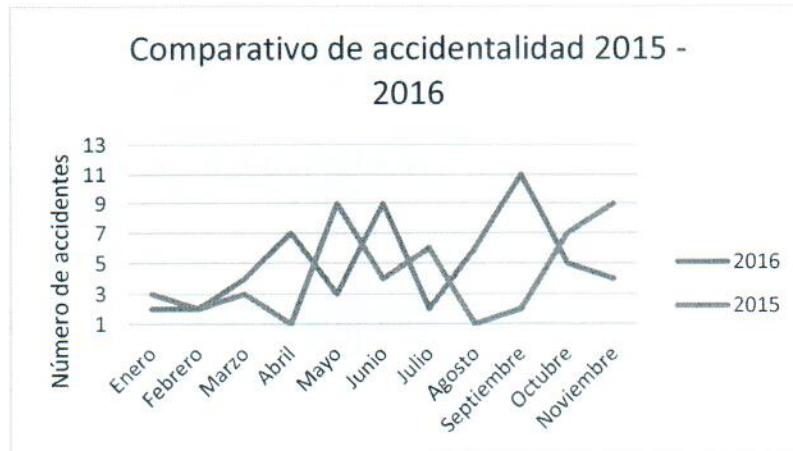
Respecto al comparativo del número de accidentes presentados en el año 2015, se puede concluir que se presenta un comportamiento aleatorio. Se concluye que para el mes de Noviembre de 2016 el número de accidentes fue inferior, respecto al mismo mes en el 2015.

Se observa disminución de la alta accidentalidad que se presentó en el mes de octubre con relación al mes de noviembre de 2016, observando que se han realizado acciones de tipo preventivo, sin embargo, la Subdirección de Disposición Final, considera que se sigan implementando todas las acciones que han sido requeridas por la interventoría en materia de prevención de accidentes.
