SEGUIMIENTO AVANCE PLAN DE SUPERVISION Y CONTROL DEL SERVICIO DE DISPOSICIÓN FINAL

En el informe mensual del mes de Octubre (radicado No. 20166010249982 del 24 de noviembre de 2016), Interdj informa los avances y el estado del desarrollo del contrato de concesión 344 de 2010.

INFORME MENSUAL DE SUPERVISIÓN Y CONTROL DE DISPOSICIÓN FINAL

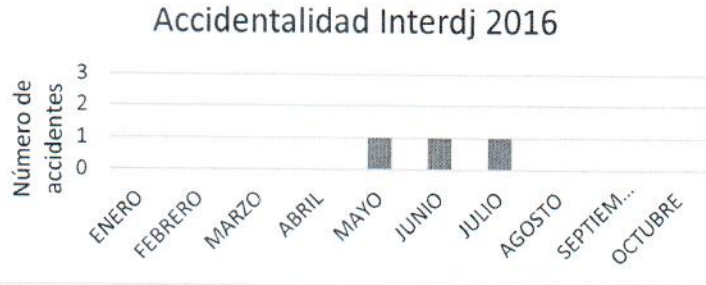
Gráfica. Accidentalidad Interdj 2016

La siguiente grafica relaciona la accidentalidad presentada por Interventoria a Octubre de 2016:

ACCIDENTALIDAD INTERDJ 2016									
ENERO	FEB	MAR	ABRIL	MAY	JUN	JUL	AGO	SEP	OCT
0	0	0	0	1	1	1	0	0	0

Es importante indicar que la Interventoria no relaciona la evolución del estado de salud de los trabajadores que sufrieron accidentes en el mes de junio y julio de 2016.

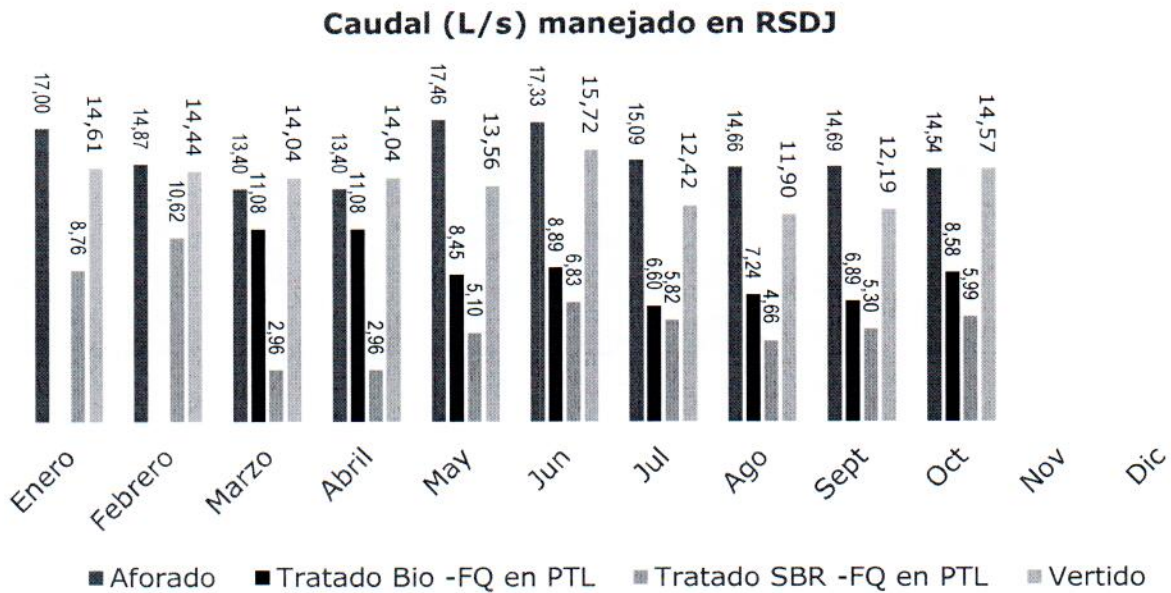
El siguiente gráfico presenta los volúmenes de lixiviados manejados en el RSDJ

CAUDAL	m ³ /día	m ³ /mes
Aforado	1256	38934
Tratado Biorreactores -FQ en PTL	741	22980
Tratado SBR-FQ en PTL	518	16053
Vertido	1259	39033

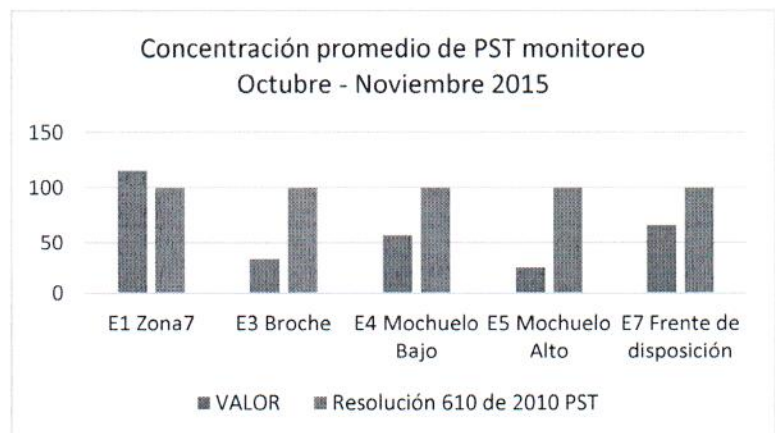
Como se puede observar en la siguiente gráfica, para el parámetro de partículas suspendidas totales- PST medidas en el monitoreo del mes de noviembre, se presenta un incumplimiento para la estación ubicada en zona 7 en donde el valor supera la norma. Para las demás estaciones se da cumplimiento.

Es importante indicar que mediante oficio con radicado No. 20164010153381, la subdirección de Disposición Final requirió al concesionario para que ejecutara todas las acciones necesarias para dar cumplimiento a los límites permisibles establecidos en la resolución 610 de 2010 para pm10 y PST.

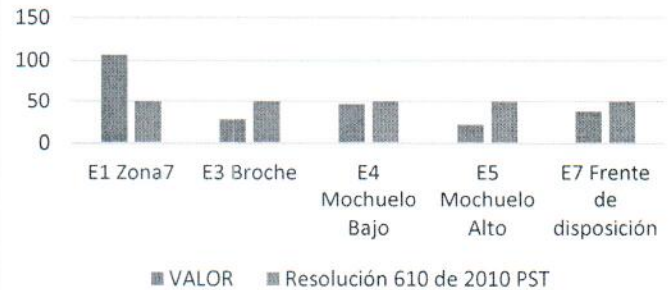
Concentración Promedio pm10 Octubre-
Noviembre 2015

Para el parámetro de PM10, se da cumplimiento normativo respecto a la resolución 610 de 2010 en las estaciones 3,4, 5 y 7. La estación 1 ubicada en zona VII no cumple con el límite permitido, tal y como se muestra a continuación:

Es preciso indicar que el monitoreo adelantado por AMBIENCIQ, concluye lo siguiente: "En cuanto a los índices de calidad de aire ICA para partículas menores a 10 micras (PM10), se puede concluir que las estaciones E-3, E-4, E-5 y E-7 presentaron niveles de inmisión con una cuantificación "Buena", con valores promedio que se encuentran dentro del intervalo de 0 a 50 y la E-1 presento un ICA de característica "Moderada", lo que indica que la relación porcentual promedio de los índices para la estación estuvo en su mayoría por debajo de 100".

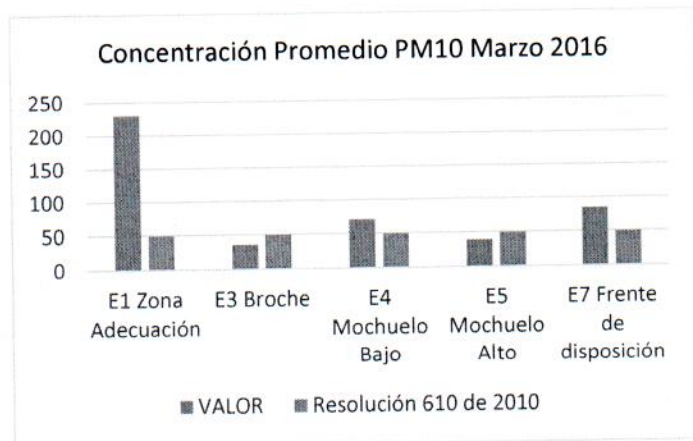
Para el parámetro de PM10, se presenta un incumplimiento normativo para las estaciones: E1 – Zona adecuación, E4 – Mochuelo Bajo y E7 – Frente de disposición.

Para las estaciones E3- Broche y E-5 Mochuelo Bajo se evidencia un cumplimiento normativo respecto a la resolución 610 de 2010.

Por último, el informe elaborado por Ambienq indica lo siguiente: “*En cuanto a los índices de calidad de aire ICA para partículas menores a 10 micras (PM10), se puede concluir que las estaciones El Broche y Mochuelo Alto, presentaron niveles de inmisión con una cuantificación “Buena”, con valores promedio que se encuentran dentro del intervalo de 0 a 50; las estaciones denominadas como Mochuelo Bajo y Frente de Disposición, presentaron un ICA de característica “Moderada”, lo que indica que la relación porcentual promedio de los índices para la estación estuvo en su mayoría por debajo de 100, finalmente la estación zona de adecuación registro un ICA “Dañino para la salud”, clasificándose en un rango entre 151 -200”.*

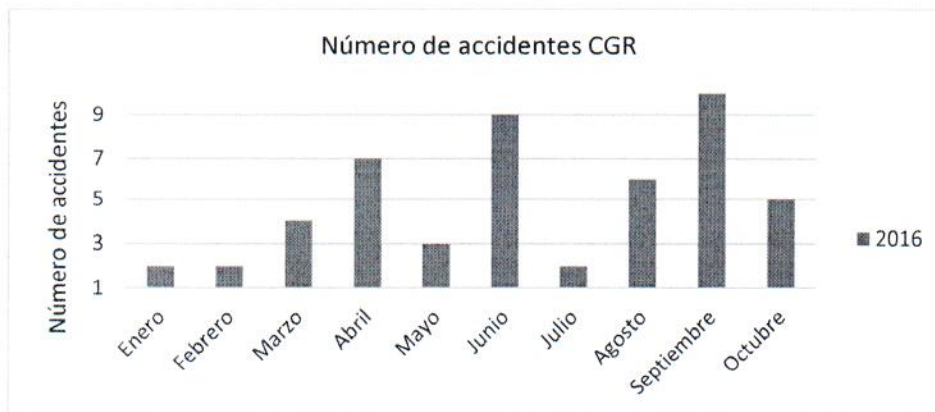
Durante el mes de octubre de 2016 se presentaron 5 accidentes de trabajo, seis menos que los presentados en el mes de septiembre.

Como se puede observar en la gráfica, la accidentalidad de CGR disminuyó sustancialmente para el mes de octubre de 2016:

Se observa disminución de la alta accidentalidad que se presentó en el mes de septiembre con relación al mes de octubre de 2016, observando que se han realizado acciones de tipo preventivo, sin embargo, la Subdirección de disposición final, considera que se sigan implementando todas las acciones que han sido requeridas por la interventoría en materia de prevención de accidentes.

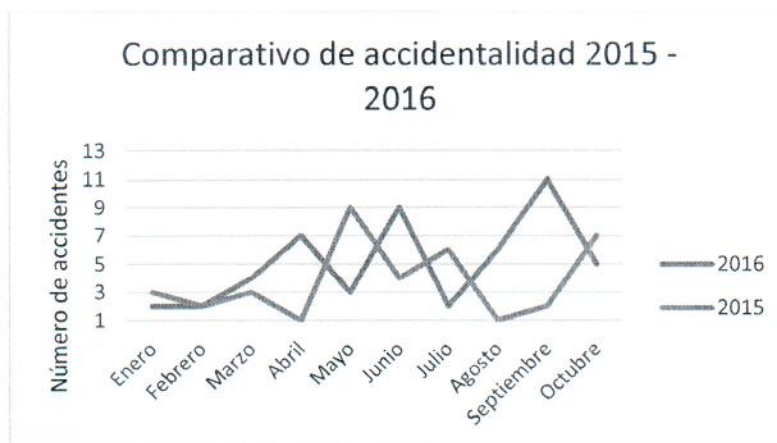
Respecto al comparativo del número de accidentes presentados en el año 2015, se puede concluir que se presenta un comportamiento aleatorio. Se concluye que para el mes de Octubre de 2016 el número de accidentes fue inferior, respecto al mismo mes en el 2015.

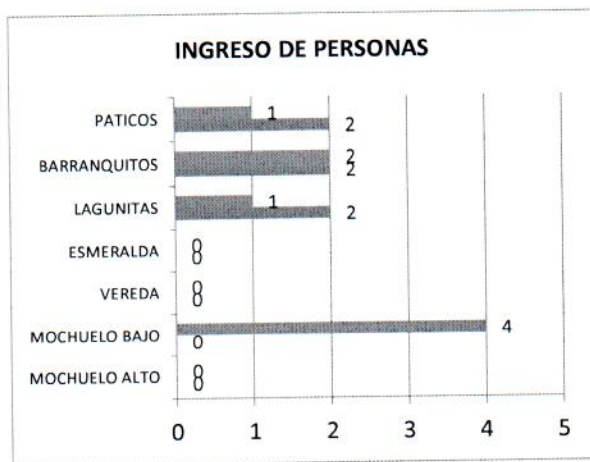
3.1.1 Programa de Proyección Poblacional para el área de Influencia del RSDJ

Conclusión: Según el informe, esta información es verificada con los líderes y representantes de instituciones presentes con el objetivo de obtener un reporte verídico, en el cual se incluye información sobre la ubicación de las familias que arriban a la zona y los motivos de su traslado, en los casos que suministran la información.

Los resultados arrojados evidencian que para este periodo hubo 10 ingresos y 14 egresos de la población, disminuyendo los ingresos y aumentando las salidas comparado con el mes anterior. De la misma manera para este periodo dentro del reporte de ingresos y egresos se encuentra que durante el mes se reportaron 2 nacimientos y ningún fallecimiento.
