Informe mensual de supervisión y control de Disposición Final

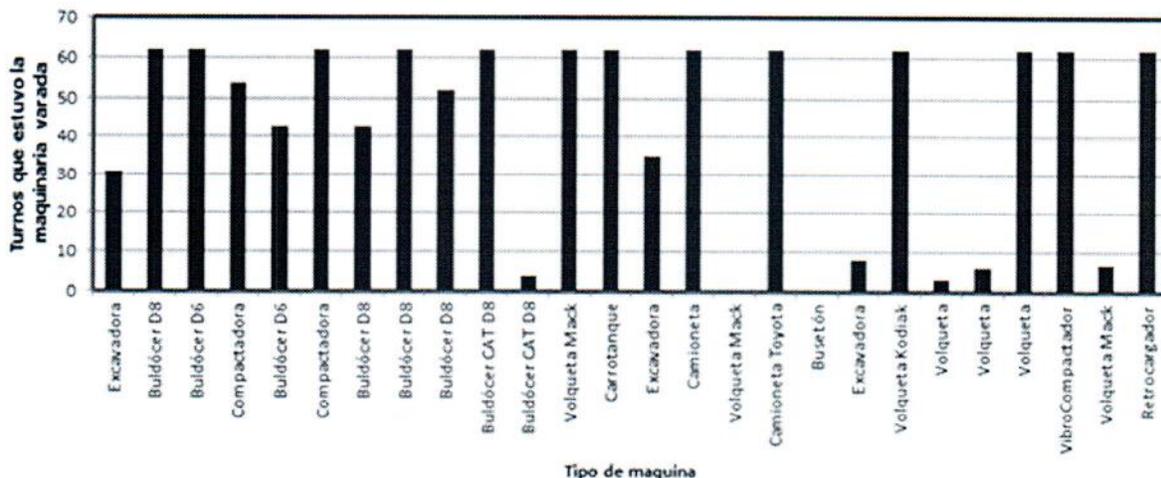
De la gráfica anterior se resalta que durante el mes de enero, operaron trece unidades entre máquinas y vehículos los cuales se relacionan a continuación; del control de maquinaria pesada así como de vehículos de transporte que elabora la interventoría (INTER DJ), se encontró que durante la operación del mes de marzo se contó con tres Bulldozer D8, un Bulldozer D6, tres excavadoras, cuatro volquetas, una compactadora y un buseton, cabe anotar que la operatividad de las unidades mencionadas fue intermitente. Aunque el concesionario hace esfuerzos para cumplir con la maquinaria requerida para la operación, se presentan varios inconvenientes mecánicos por el sobreesfuerzo de equipos a falta de unidades de relevo de manera que se dé cumplimiento a lo establecido en el ofrecimiento inicial por parte del Centro de Gerenciamiento de Residuos (CGR) así como del acuerdo No. 2 del 27 de diciembre del año 2011.

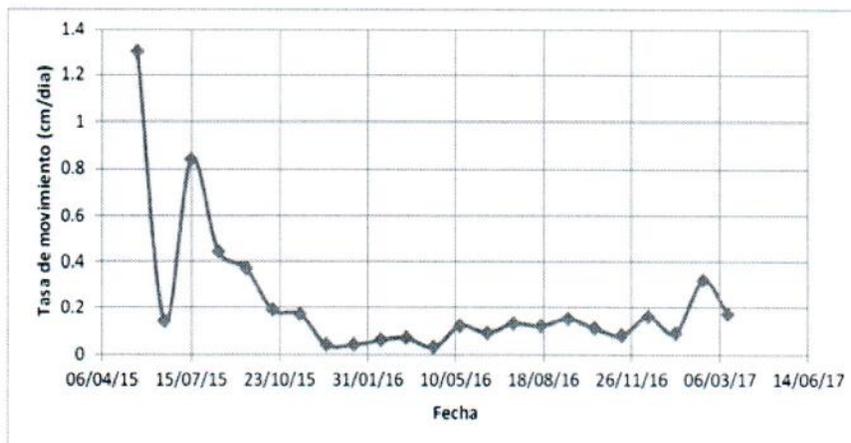
En la siguiente figura se presentan las tasas de movimiento registradas en zona alta de terraza 4 desde mayo de 2015. Se observa que las tasas de movimiento han venido en descenso y en los últimos meses muestra una estabilización presentando velocidades medias de 0.12cm/día. Particularmente para el mes de febrero se registra un aumento importante en las tasas de movimiento las cuales se atribuyen a la ocurrencia del sismo registrado el 2 de febrero el cual generó grandes grietas en zona de terraza 3; sin embargo, para el mes de marzo las tasas de velocidades se redujeron considerablemente a valores medios de 0.17 cm/día.

Actualmente se hace seguimiento a las tasas de movimiento de dique VI en los comités de estabilidad. El operador CGR presenta dentro de los informes mensuales el reporte del control topográfico de todos los puntos materializados sobre las pantallas. Durante el periodo de análisis no se observan patrones de movimiento diferentes a los que se han evidenciado y se están monitoreando; sin embargo, hasta tanto no tener construida toda la obra de estabilización del Dique será improbable que los movimientos cesen.

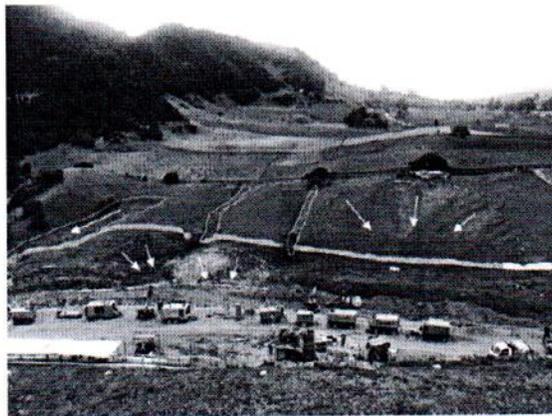
Se evidencia una serie de movimientos en la parte baja de la ladera que se encuentra en la margen derecha de la Quebrada Aguas Claras en las inmediaciones del Dique VI. Tales movimientos han generado desprendimientos de material hacia la quebrada obstruyendo parcialmente la continuidad hidráulica de la sección del cauce. Debido a tal situación, el concesionario ha instalado una serie de puntos de control topográfico para monitorear dichos movimientos y determinar la génesis de los movimientos

De acuerdo a la geología local de la zona, y las evidencias observadas en campo, se identifican materiales fluvio-glaciares correspondientes a la formación Tiltatá (Ngt), los cuales descansan sobre suelos residuales arcillosos de la formación Bogotá; aunque hacia el este, se observan lomos topográficos protuberantes donde afloran materiales de la formación regadera (Tgr). Debido probablemente a la disposición de los estratos rocosos (contrapendiente estructural con buzamiento hacia el sureste), se generan geoformas de poca pendiente y con surcos de drenaje bastante definidos y muy regulares en dirección oeste. Estos drenajes preferentes evacúan las aguas de escorrentía hacia las zonas bajas de la ladera terminando finalmente como afluentes en la Quebrada Aguas Claras. En la siguiente figura se presentan en color amarillo varios de estos cauces en los que se identifica concentración de agua y humedad en el suelo.

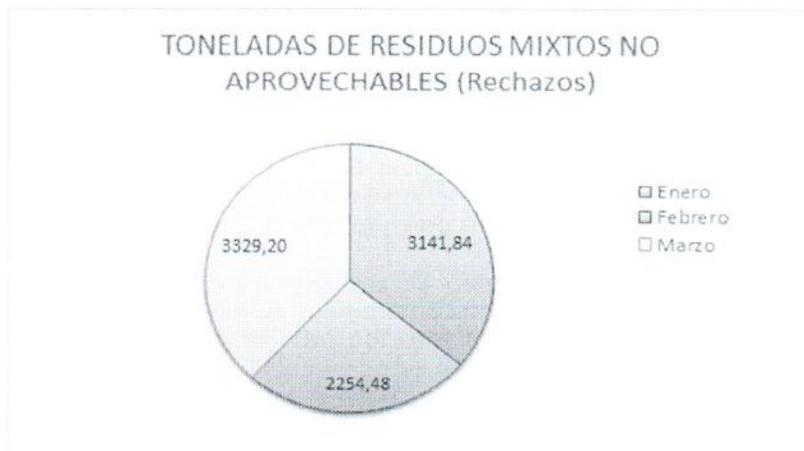
Gráfica. Residuos separados que no son susceptibles de aprovechamiento

La interventoría en certificación de pesaje reporta que se destinaron para disposición final **3.329,20** toneladas de RSU no susceptibles de aprovechamiento provenientes del patio de mixtos (rechazos).

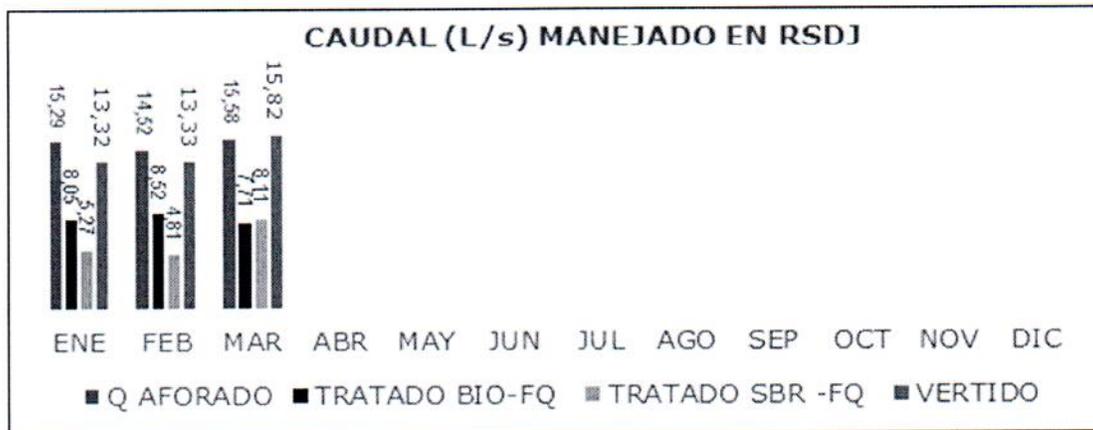
El siguiente gráfico presenta los volúmenes de lixiviados manejados en el RSDJ para el periodo de marzo 2017

CAUDALES RSDJ	l/s	m ³ /día	m ³ /mes
Caudal aforado RSDJ	15,58	1.345,72	42.618,88
Caudal tratado directamente en Biorreactores - FQ	7,71	666,19	21.098,30
Caudal tratado biológicamente SBR - FQ	8,11	700,71	22.191,59
Total caudal vertido por el STL	15,82	1.366,91	43.289,89

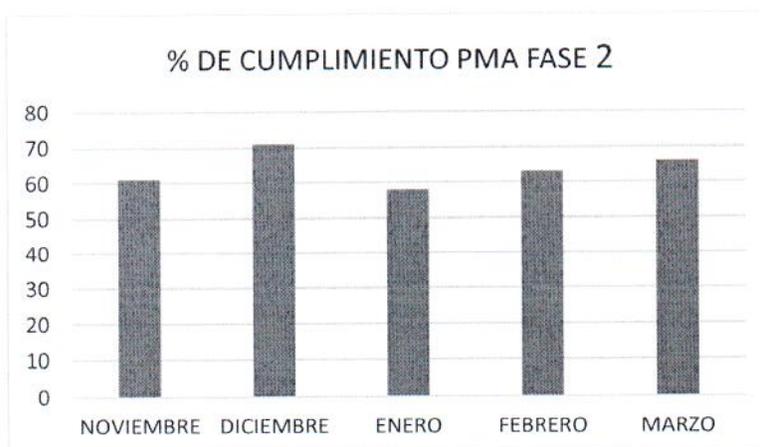
Gráfico. % Cumplimiento PMA Optimización Fase II.

Para el periodo de marzo de 2017, Interdj reporta un cumplimiento del Plan de Manejo Ambiental fase II del 66%.

Como se puede observar en la siguiente gráfica, se presentó un incremento respecto al mes de febrero en el porcentaje de cumplimiento reportado por la interventoría:

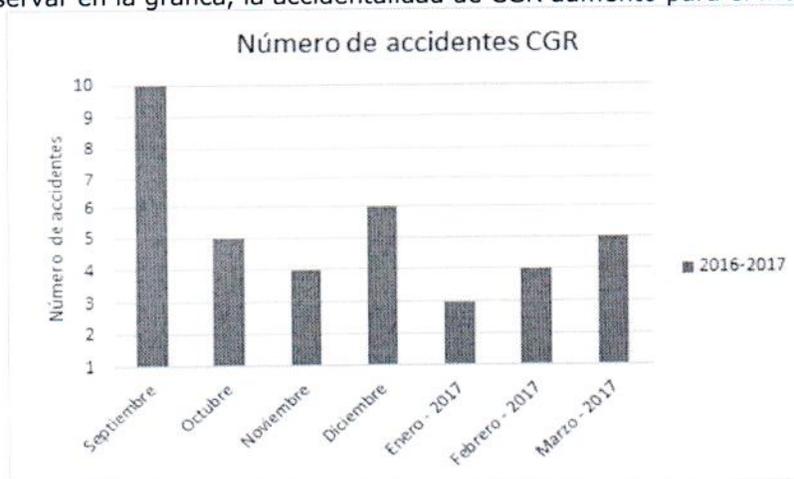
Durante el mes de Marzo de 2017 se presentaron 5 accidentes de trabajo, se aumenta la accidentalidad, respecto al mes anterior en 1 caso.

Como se puede observar en la gráfica, la accidentalidad de CGR aumento para el mes de Marzo de 2017:

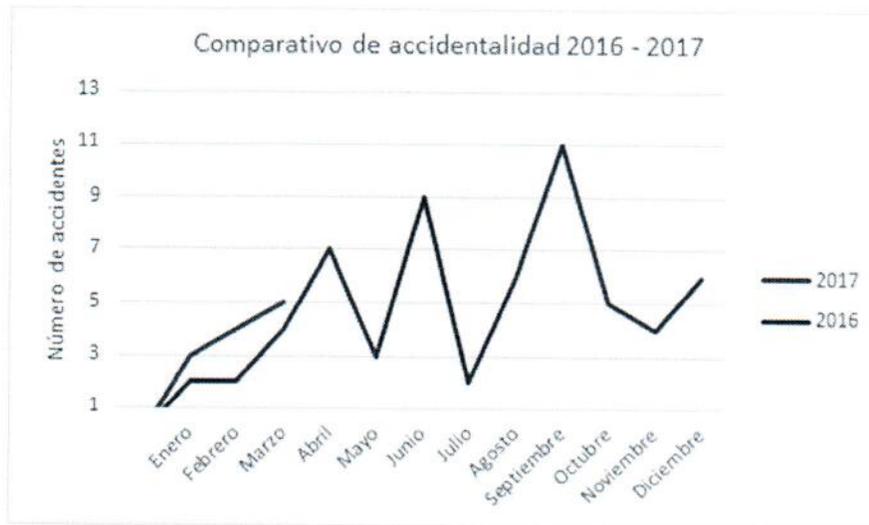
Respecto al comparativo del número de accidentes presentados en el año 2016, se puede concluir que se presenta un comportamiento aleatorio. Se concluye que para el mes de Marzo de 2017 el número de accidentes fue mayor, respecto al mismo mes en el 2016.

Se observa un aumento de la accidentalidad que se presentó en el mes de febrero de 2017, con relación al mes de Marzo de 2017, observando que de acuerdo a la magnitud de los casos, la principal causa fue exceso de confianza, uso inadecuado de herramientas o equipo inadecuado y no uso de EPP por parte de los trabajadores, por lo tanto, la Subdirección de Disposición Final, considera que se aumente las acciones que han sido requeridas por la interventoría en materia de prevención de accidentes.
