Período de Análisis: 1 al 30 de Abril de 2017.

Informe mensual de supervisión y control de Disposición Final

SEGUIMIENTO AVANCE PLAN DE SUPERVISIÓN Y CONTROL DEL SERVICIO DE DISPOSICIÓN FINAL

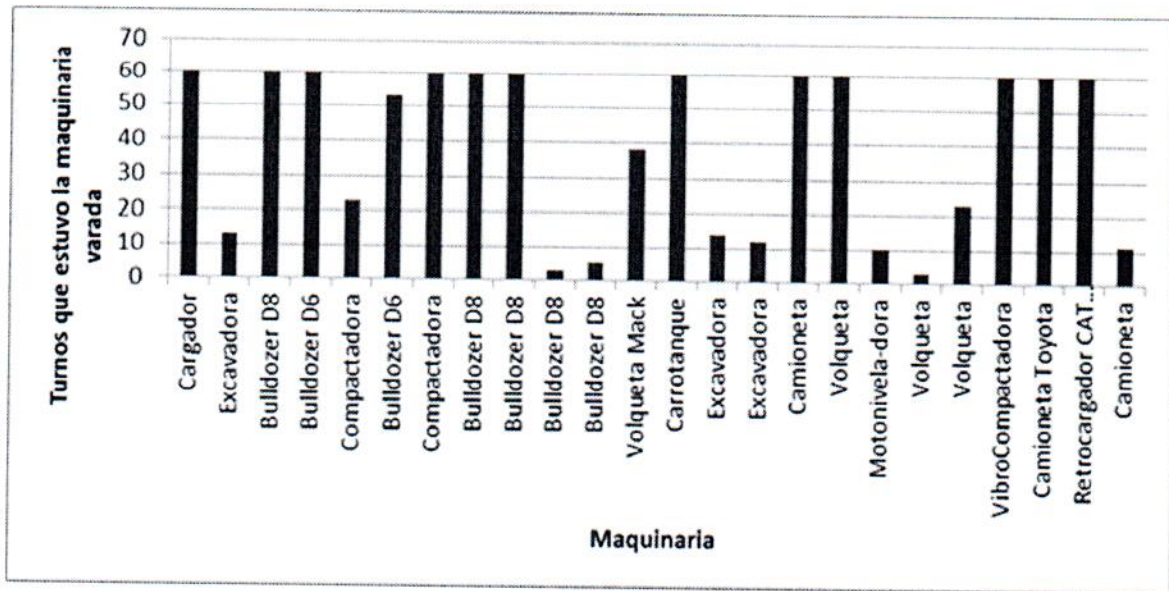
La Unidad realiza un seguimiento a los factores que pueden causar traumas considerables en la operación del relleno como es la disponibilidad de maquinaria en los diferentes procesos y actividades que componen el sistema de disposición final. Teniendo en cuenta esto, a continuación, se presenta un gráfico que resume la disponibilidad de unidades de maquinaria dentro del relleno para el mes de abril de 2017.

De la gráfica anterior se resalta que durante el mes de abril, operaron catorce unidades entre máquinas y vehículos los cuales se relacionan a continuación; del control de maquinaria pesada así como de vehículos de transporte que elabora la interventoría (INTER DJ), se encontró que durante la operación del mes de abril se contó con tres Bulldozer D8, un Bulldozer D6, tres excavadoras, cuatro volquetas, una compactadora, una camioneta y una motoniveladora, cabe anotar que la operatividad de las unidades mencionadas fue intermitente. Aunque el concesionario hace esfuerzos para cumplir con la maquinaria requerida para la operación, se presentan durante la operación varios inconvenientes mecánicos por el sobreesfuerzo de equipos a falta de unidades de relevo de manera que se dé cumplimiento a lo establecido en el ofrecimiento inicial por parte del Centro de Gerenciamiento de Residuos (CGR) así como del acuerdo N° 2 del 27 de diciembre del año 2011.

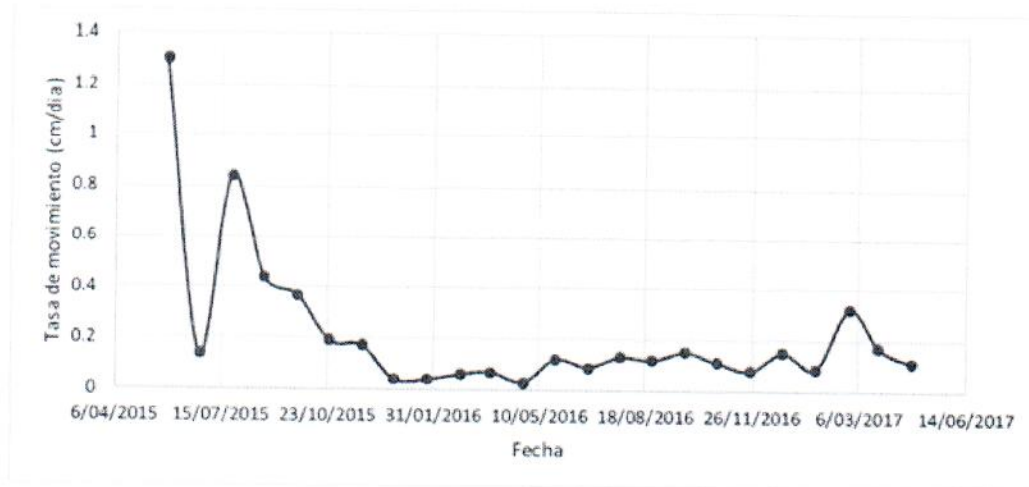
Tasas de movimiento en zona de Dique VI.

En la siguiente figura se presentan las tasas de movimiento registradas en zona alta de terraza 4 desde mayo de 2015. Se observa que las tasas de movimiento han venido en descenso y en los últimos meses muestra una estabilización presentando velocidades medias de 0.12cm/día. Particularmente para el mes de febrero se registra un aumento importante en las tasas de movimiento las cuales se atribuyen a la ocurrencia del sismo registrado el 2 de febrero el cual generó grandes grietas en zona de terraza 3; sin embargo, para el mes de abril las tasas de velocidades se redujeron considerablemente a valores medios de 0.11 cm/día.

Actualmente se hace seguimiento a las tasas de movimiento de dique VI en los comités de estabilidad. El operador CGR presenta dentro de los informes mensuales el reporte del control topográfico de todos los puntos materializados sobre las pantallas. Durante el periodo de análisis no se observan patrones de movimiento diferentes a los que se han evidenciado y se están monitoreando; sin embargo, hasta tanto no tener construida toda la obra de estabilización del Dique será improbable que los movimientos cesen.

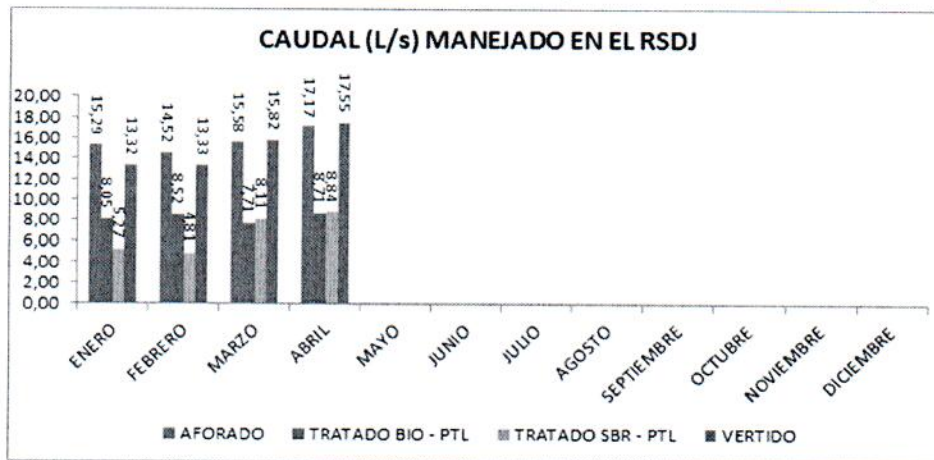
El siguiente gráfico presenta los volúmenes de lixiviados manejados en el RSDJ para el periodo de abril 2017

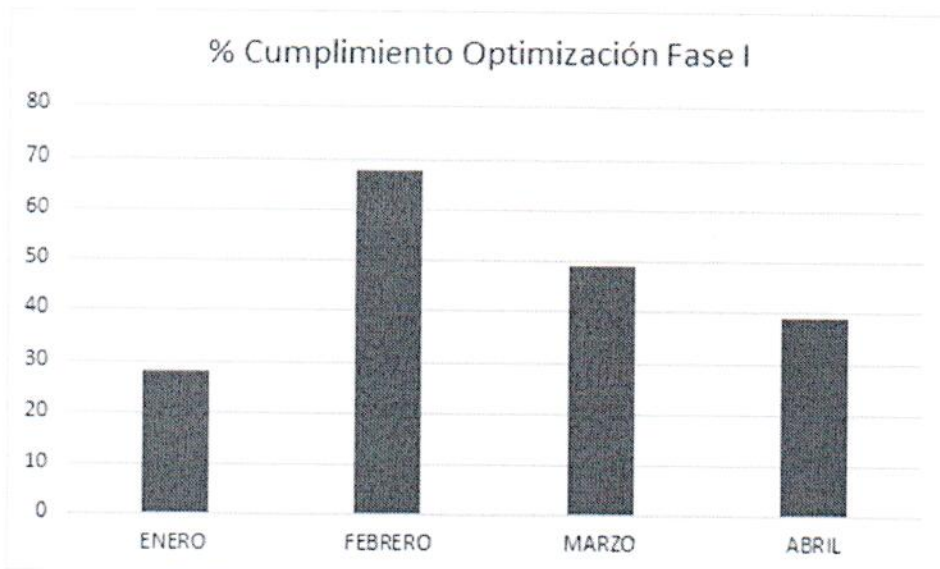
Gráfico % Cumplimiento PMA Optimización Fase 1.

Como se puede observar en la siguiente gráfica, en el mes de abril de 2017 se presentó un descenso significativo en el cumplimiento del plan de manejo ambiental de optimización Fase 1.

Mediante oficio N° 20173000059181 se solicitó a CGR ejecutar todas las acciones para incrementar el cumplimiento del plan de manejo ambiental de fase 1.

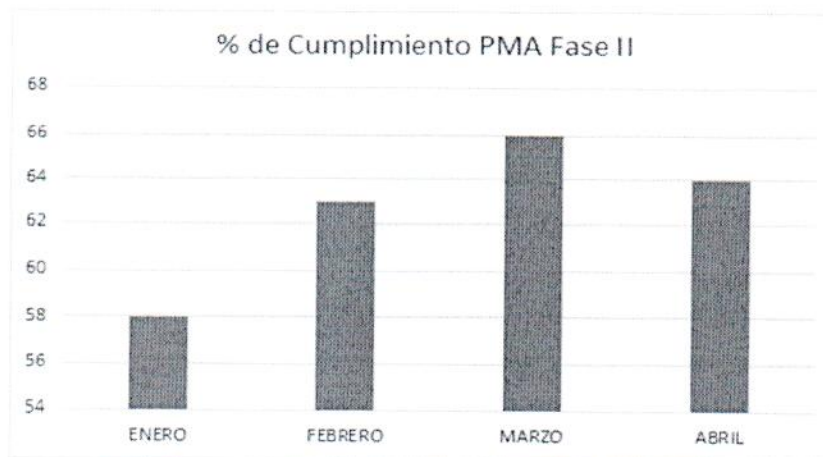
Gráfico. % Cumplimiento PMA Optimización Fase II.

Como se puede observar en la siguiente gráfica, se presentó una disminución respecto al mes de marzo en el porcentaje de cumplimiento reportado por la interventoría:
