ALCALDÍA MAYOR  
DE BOGOTÁ D.C.  
HABITAT  
Unidad Administrativa Especial de  
Servicios Públicos

## INFORME MENSUAL DE SUPERVISIÓN Y CONTROL DE DISPOSICIÓN FINAL

Período de Análisis: 1 al 31 de enero de 2017.

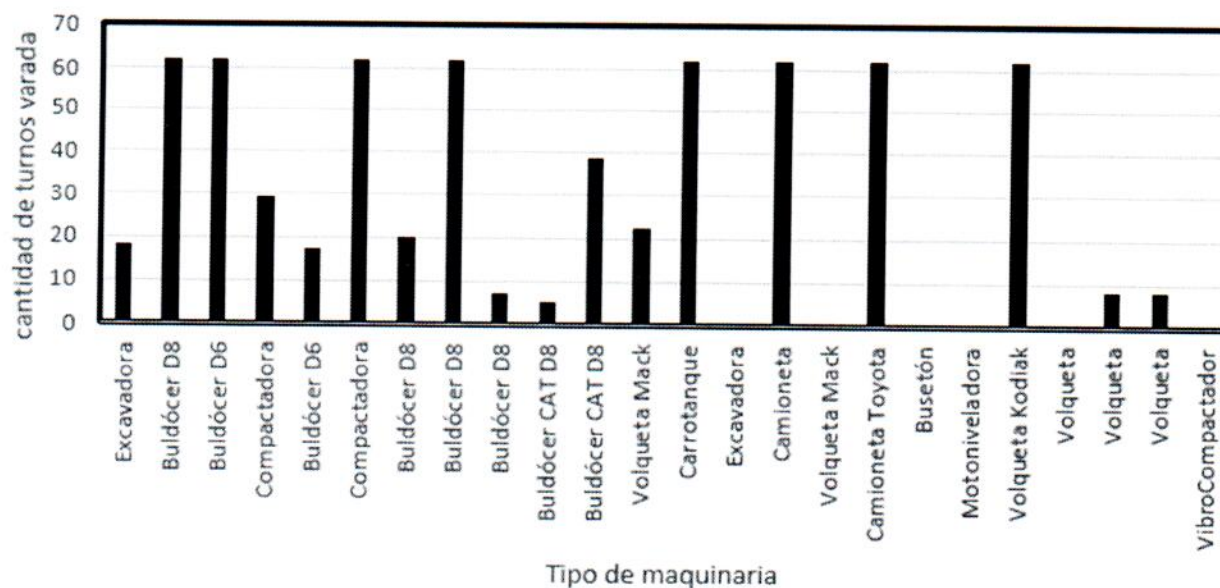
### Turnos de maquinaria inoperante.

De la gráfica anterior se puede evidenciar que, durante el mes de enero, operaron siete máquinas de manera intermitente que son; tres Bulldozer D8, un Bulldozer D6, dos excavadoras y una compactadora. Otros vehículos que también hacen parte integral de la operación y que efectivamente ejecutaron labores en el relleno son cuatro volquetas, un buseton, una motoniveladora y un vibrocompactador. Aunque el concesionario hace esfuerzos para cumplir con la maquinaria requerida para la operación, se presentan varios inconvenientes mecánicos por el sobreesfuerzo de equipos a falta de unidades sustitutas que cumpla con lo establecido en el ofrecimiento inicial por parte del Centro de Gerenciamiento de Residuos (CGR) así como del acuerdo No. 2

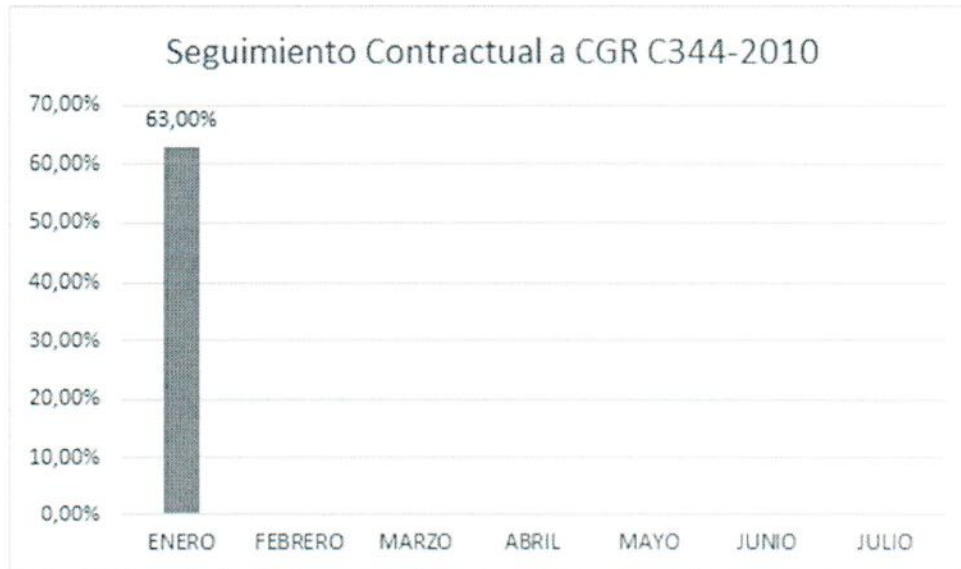
Para el periodo del mes de enero de 2017, el % de cumplimiento a los compromisos contractuales por parte del operador CGR fue:

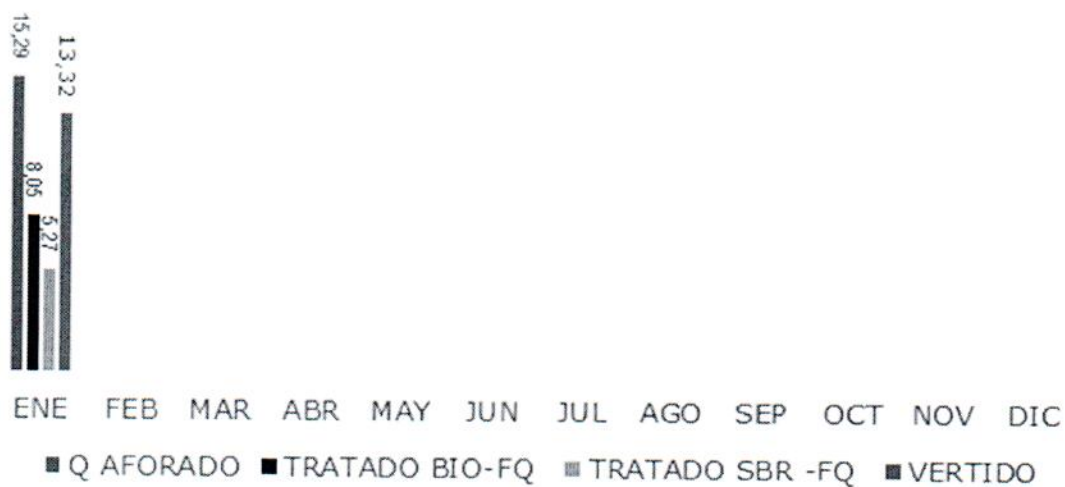
#### CAUDAL (L/s) MANEJADO EN RSDJ

Este caudal equivale a:

CAUDALES RSDJ	l/s	m <sup>3</sup> /día	m <sup>3</sup> /mes
Caudal aforado RSDJ	15,29	1.320,89	40.947,47
Caudal tratado directamente en Biorreactores - FQ	8,05	695,48	21.559,90
Caudal tratado biológicamente SBR - FQ	5,27	455,54	14.121,64
Total caudal vertido por el STL	13,32	1.151,02	35.681,54

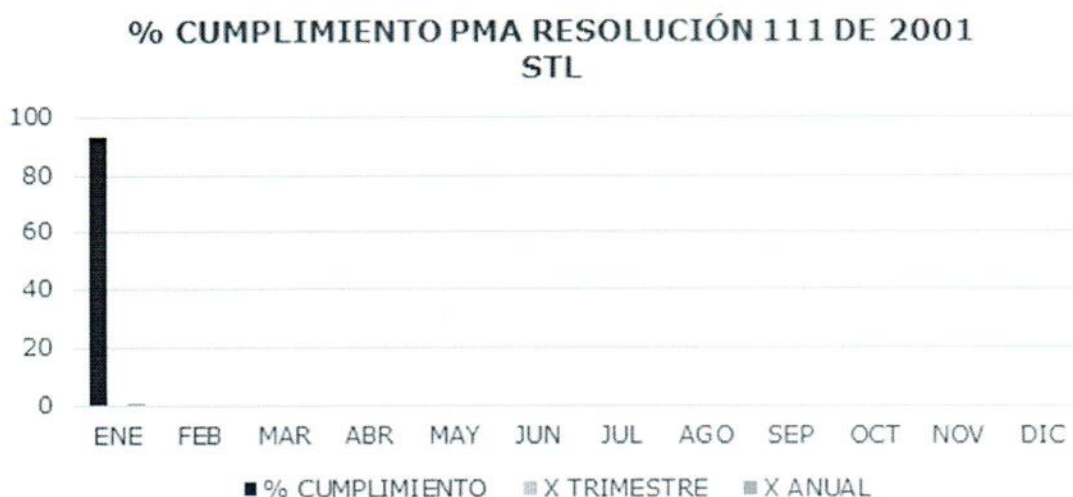
A continuación, se presenta el porcentaje promedio de cumplimiento para el plan de manejo ambiental del STL según la Resolución 111 de 2001 en el periodo correspondiente a Enero de 2012, reportado por la interventoría en el informe mensual del mismo periodo:

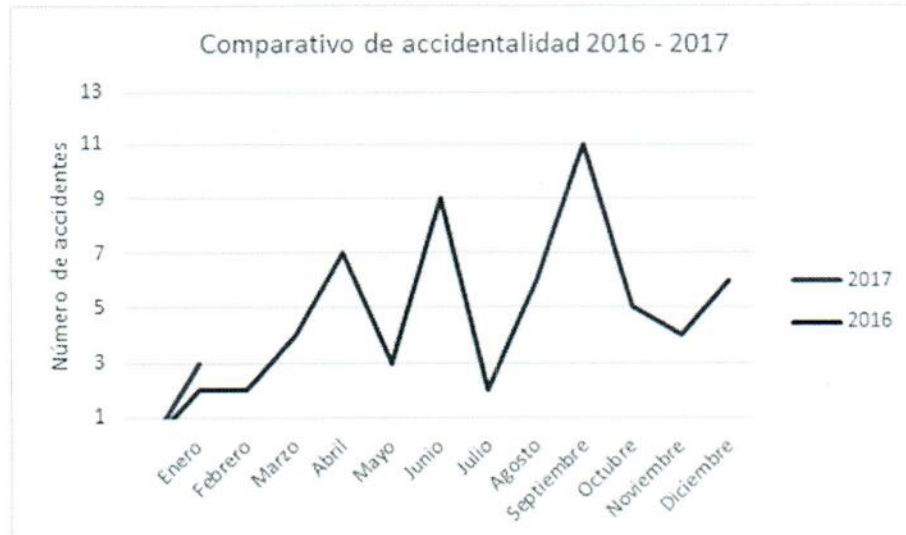
Respecto al comparativo del número de accidentes presentados en el año 2016, se puede concluir que se presenta un comportamiento aleatorio. Se concluye que para el mes de enero de 2017 el número de accidentes fue mayor, respecto al mismo mes en el 2016.

Se observa una disminución de la accidentalidad que se presentó en el mes de Diciembre de 2016, con relación al mes de Enero de 2017, observando que de acuerdo a la magnitud de los casos, la principal causa fue exceso de confianza y uso inadecuado de EPP por parte de los trabajadores, por lo tanto, la Subdirección

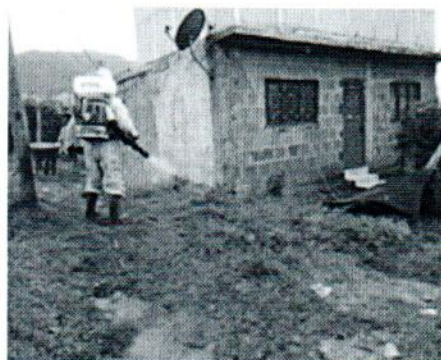
**Fotografía 1. Fumigación extramuros**

1. Fumigación perimetral y al interior del RSDJ desde el día 3 y hasta el viernes 6 de enero de 2017, empleando una termo nebulizadora.
2. Fumigación en áreas públicas (extramuros), del área de influencia indirecta del RSDJ, los días jueves 5 y viernes 6 de enero, empleando 4 equipos (3 fumigadoras de espalda y 1 termo nebulizadora).

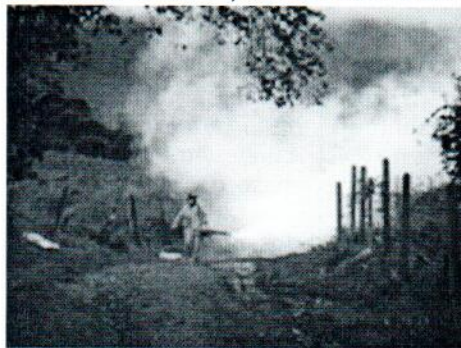
**Fotografía 2. Fumigación extramuros Sector Alto del Gallo – Mochuelo Alto**

3. El sábado 7 de enero se realizó fumigación en el sector Alto del Gallo – Mochuelo Alto, a solicitud de la comunidad desde el día 7 y hasta el día 9 de enero.

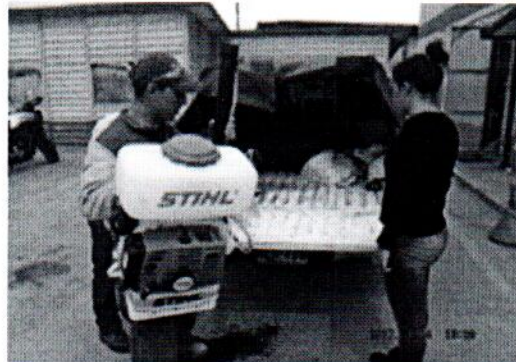
**Fotografía 3. Fumigadoras de espalda**

El concesionario CGR Doña Juana S.A. E.S.P. realizó el análisis de alternativas entre la opción de contratar un proveedor adicional para realizar la fumigación o adquirir equipos adicionales para realizar por su cuenta esta actividad, concluyendo que era más eficiente adquirir nuevos equipos para la fumigación. Así las cosas, el concesionario realizó el proceso de adquisición de 4 fumigadoras de espalda marca Stihl y 2 termonebulizadoras y dispuso del personal necesario para su operación.

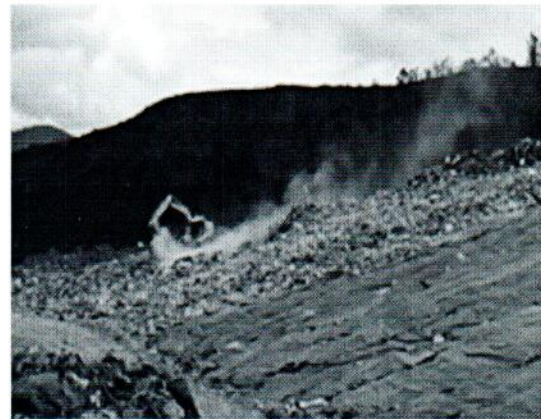
**Fotografía 4. Aplicación de cal sobre residuos –  
Frente de disposición**

sobre los residuos expuestos en el frente de disposición, dicho material evita la atracción de vector mosca y su reproducción.

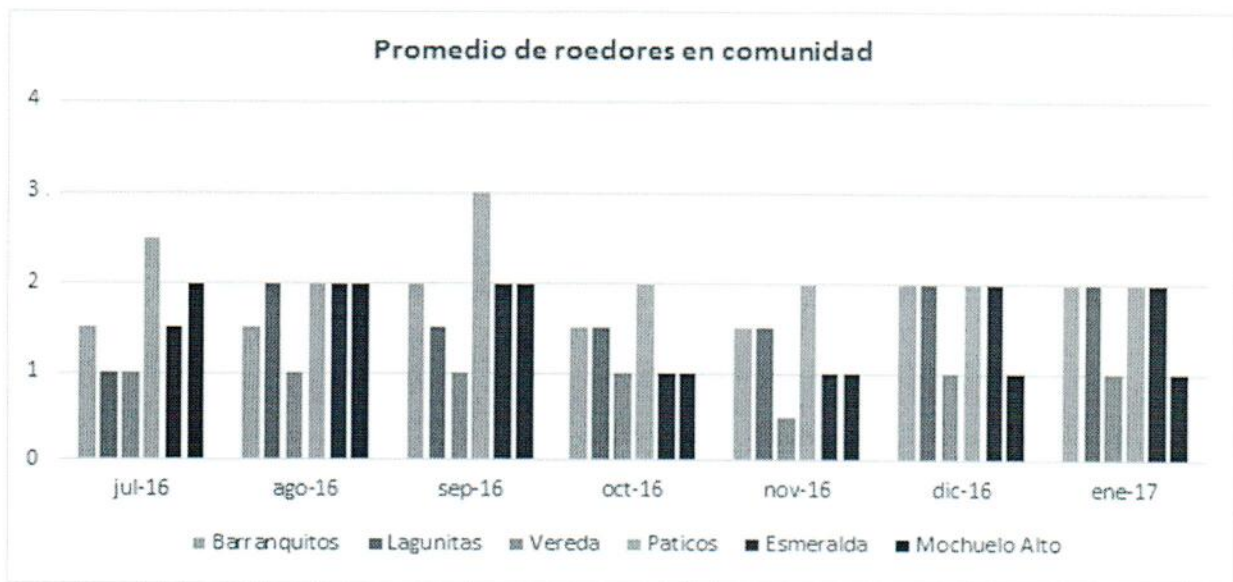
La siguiente gráfica representa el promedio de roedores por cada barrio del área de influencia indirecta, para enero de 2017, se observa que los valores promedio se mantienen para diciembre de 2016 y enero de 2017:
