ALCALDÍA MAYOR
DE BOGOTÁ D.C.
HABITAT
Unidad Administrativa Especial de
Servicios Públicos

INFORME MENSUAL DE SUPERVISIÓN Y CONTROL DE DISPOSICIÓN FINAL

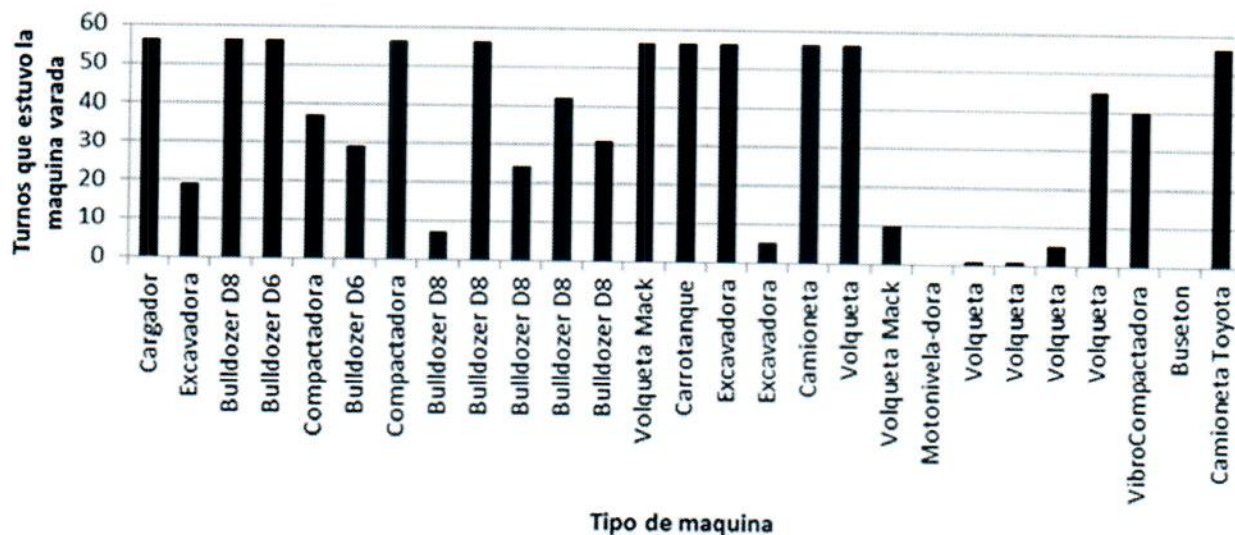
La Unidad realiza un seguimiento a los factores que pueden causar traumas considerables en la operación del relleno como es la disponibilidad de maquinaria en los diferentes procesos y actividades que componen el sistema de disposición final. Teniendo en cuenta esto, a continuación, se presenta un gráfico que resume la disponibilidad de unidades de maquinaria dentro del relleno para el mes de febrero.

De la gráfica anterior se resalta que, durante el mes de enero, operaron quince unidades entre máquinas y vehículos que son; cuatro Bulldozer, dos excavadoras, una vibrocompactadora, cinco volquetas, una motoniveladora y un buseton. Aunque el concesionario hace esfuerzos para cumplir con la maquinaria requerida para la operación, se presentan varios inconvenientes mecánicos por el sobreesfuerzo de equipos a falta de unidades de relevo de manera que se dé cumplimiento a lo establecido en el ofrecimiento inicial por parte del Centro de Gerenciamiento de Residuos (CGR) así como del acuerdo No. 2 del 27 de diciembre del año 2011.

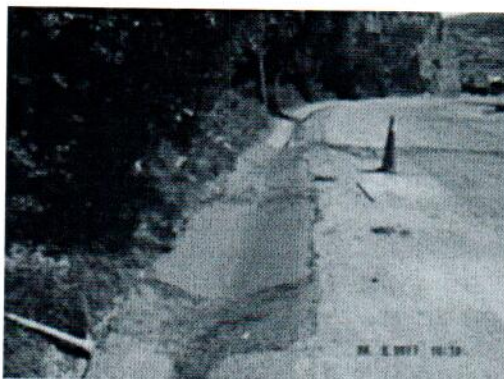
Durante el periodo se realizó la reconstrucción de algunos tramos de cuneta en concreto longitudinal a la vía, entre los postes No. 62 y No. 65.

Reconstrucción de Cuneta en Concreto
Fuente: INTER DJ

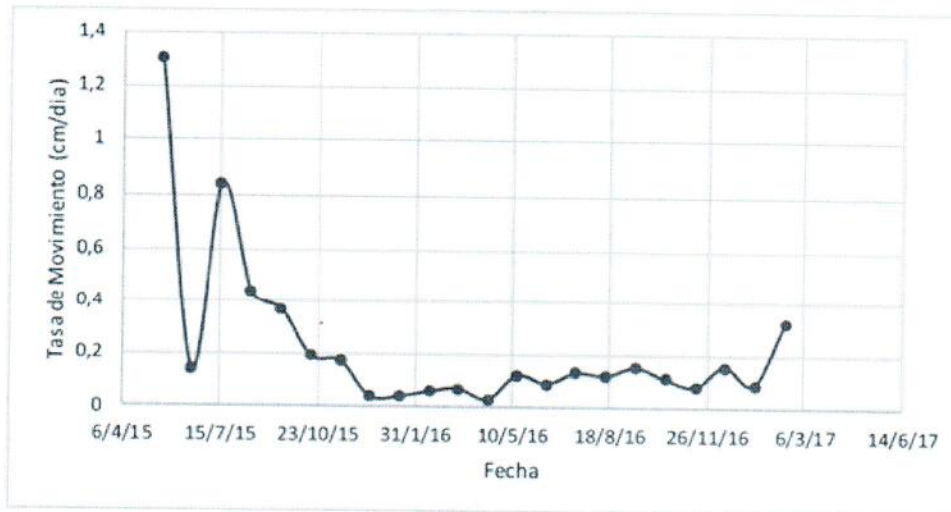
En la siguiente Figura se presentan las tasas de movimiento registradas en zona alta de terraza 4 desde mayo de 2015. Se observa que las tasas de movimiento han venido en descenso y en los últimos meses muestra una estabilización mostrando velocidades medias de 0.12cm/día. Particularmente para el último mes (febrero) se registra un aumento importante en las tasas de movimiento las cuales se atribuyen a la ocurrencia del sismo registrado el 2 de febrero el cual generó grandes grietas en zona de terraza 3.

Actualmente se hace seguimiento a las tasas de movimiento de dique VI en los comités de estabilidad. El operador CGR presenta dentro de los informes mensuales el reporte del control topográfico de todos los puntos materializados sobre las pantallas. Durante el periodo de análisis no se observan patrones de movimiento diferentes a los que se han evidenciado y se están monitoreando; sin embargo, hasta tanto no tener construida toda la obra de estabilización del Dique será improbable que los movimientos cesen.

Con base a la estabilidad del dique, se revisaron las deformaciones presentadas por CGR en febrero del 2017. Se concluye que la estabilidad del dique es aceptable a la luz de los movimientos registrados en la parte alta de la terraza 4; sin embargo, se han observado movimientos importantes sobre zona de terraza 3 los cuales pueden poner en riesgo las obras que se adelantan. Se recomienda hacer seguimiento diario en esta zona para prever contingencias.

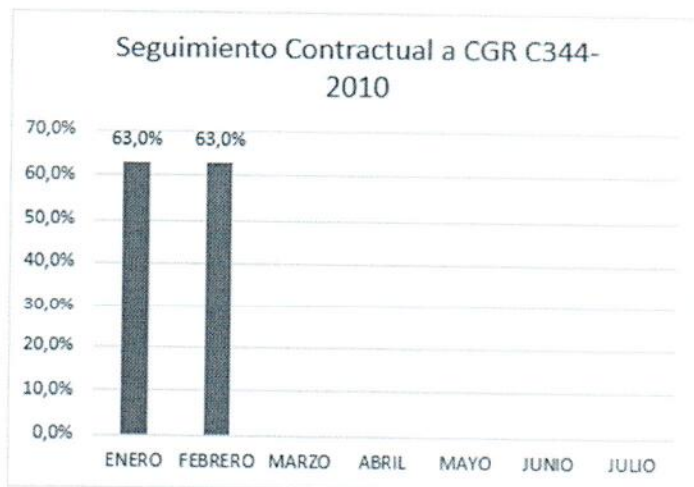
Para el periodo del mes de febrero de 2017, el % de cumplimiento a los compromisos contractuales por parte del operador CGR fue:

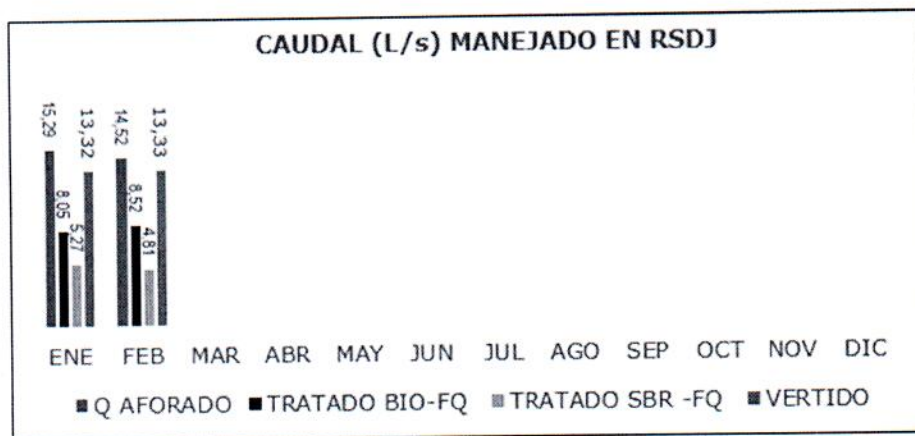
El siguiente gráfico presenta los volúmenes de lixiviados manejados en el RSDJ para el periodo de febrero 2017

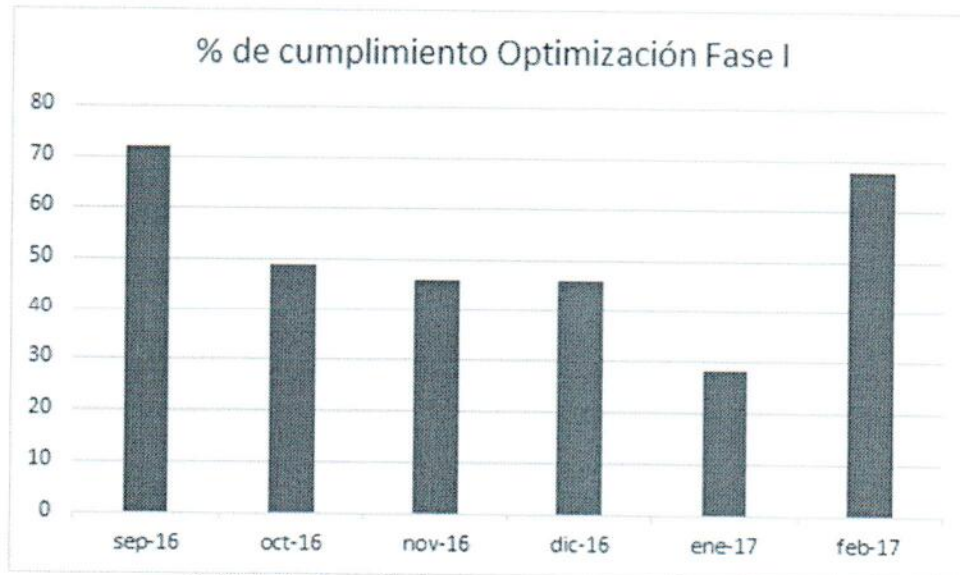
Gráfico % Cumplimiento PMA Optimización Fase 1.

Como se puede observar en la siguiente gráfica, en el mes de febrero de 2017 se presentó un descenso significativo en el cumplimiento del plan de manejo ambiental de optimización Fase 1.

Mediante oficio N° 20173000023401 se solicitó a CGR ejecutar todas las acciones para incrementar el cumplimiento del plan de manejo ambiental de fase 1. Para febrero de 2017 se presentó un incremento del 40% respecto al mes anterior.

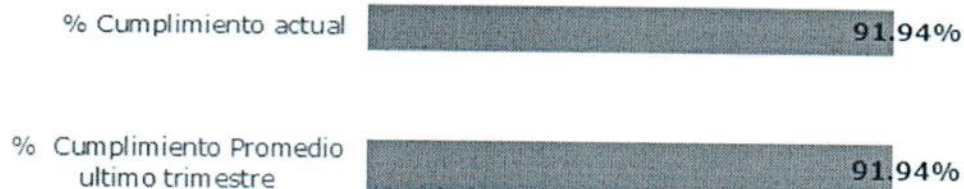
% Cumplimiento contractual SST CGR - 2017

Para el mes de Febrero de 2017 InterDJ reporta un cumplimiento contractual del 91.94%, por parte de CGR, el cual se encuentra en el mismo porcentaje, respecto al mes anterior.

Los temas que se encuentran con un déficit es la adecuación de la iluminación y la Señalización Horizontal del RSDJ. Se tomarán las medidas necesarias para dar cumplimiento en los temas relacionados anteriormente.

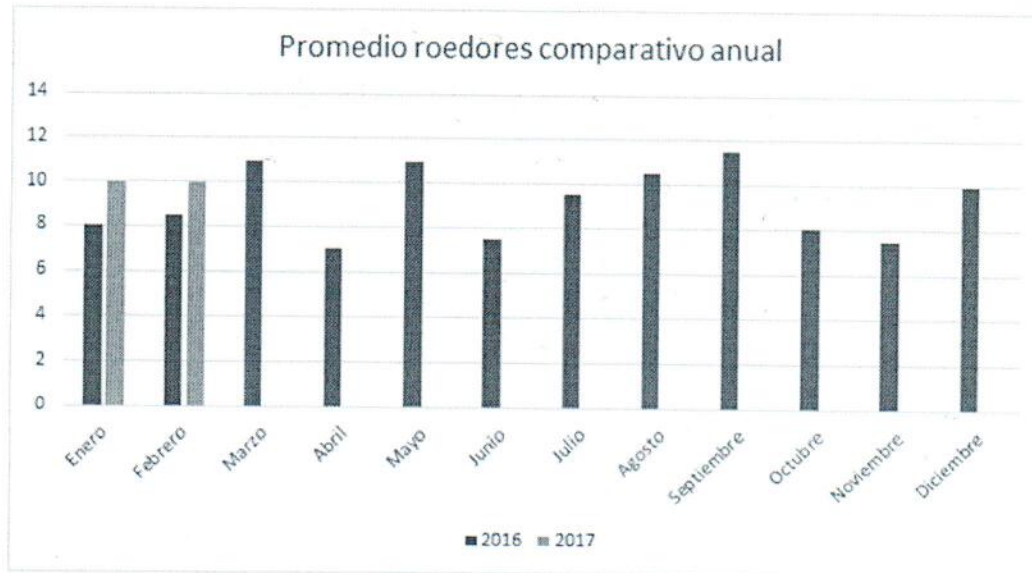
Debido a este leve incremento del vector roedor, la UAESP mediante comunicado 20173000040181, le solicito a Interdj que requiera al concesionario para que incremente todas las actividades de control de roedores.
