| <p>La unidad tendrá acceso irrestricto a este sistema de información, el cual será actualizado mensualmente</p> | <p>Existe acceso, la información en los links: informes no se evidencia avance, los anexos de cada uno mayoritariamente no se encuentran.</p> |

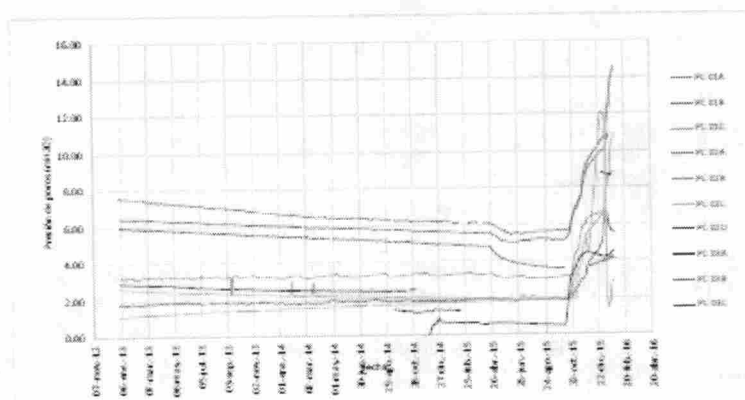
Los factores de seguridad, según lo que reporta el operador e interventoria, para este mes, el factor de seguridad estático para falla de cuerpo subió de 1,53 a 1,54 en la sección F y bajó de 1,81 a 1,80 en la sección K. Para la falla de fondo, el Factor de seguridad subió de 1,58 a 1,59 en la sección F y bajó de 1,88 a 1,83 en la sección K.

En la zona de deslizamiento, la estabilidad futura dependerá de no descargar residuos nuevos en esta zona, construir los manejos de aguas lluvias en las bermas del costado norte y continuar con el seguimiento y monitoreo. Los residuos movilizados ya se encuentran con un nivel de saturación importante por lo cual, se construyeron los pozos de bombeo que se mencionan en el siguiente párrafo. A pesar que la mayoría de la masa desplazada se encuentra con drenajes incompletos dada la eliminación de las chimeneas por el movimiento y el taponamiento de las tuberías de fondo antes y como una de las causas del evento, las lecturas se presión se mantienen estables indicando que las chimeneas construidas y los procesos de bombeo han sido eficientes en evacuar el lixiviado y el gas que se ha venido produciendo.

De acuerdo con los registros de los inclinómetros para el mes de Febrero de 2016, no se presentan desplazamientos horizontales internos considerables en los diques perimetrales de las diferentes zonas del RSDJ.

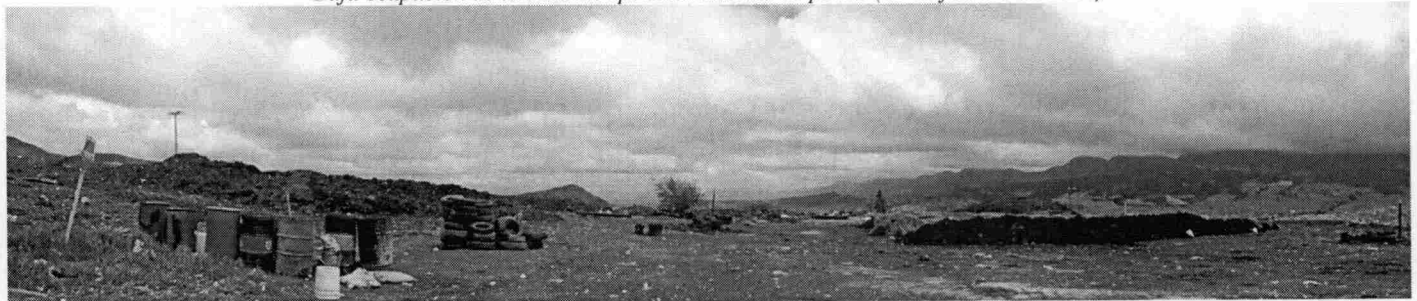
Según la UT Inter DJ, actualmente el ingreso de residuos de podas al área de aprovechamiento se ha visto restringido a razón de que el área destinada para esta actividad ha sido utilizada en su totalidad, lo cual es contradictorio a la situación encontrada por el equipo de la UAESP, quien observa una baja operación y parte del patio sin ser utilizado como se evidencia en la siguiente fotografía.

Baja ocupación de la zona de aprovechamiento de podas (16 de febrero de 2016)

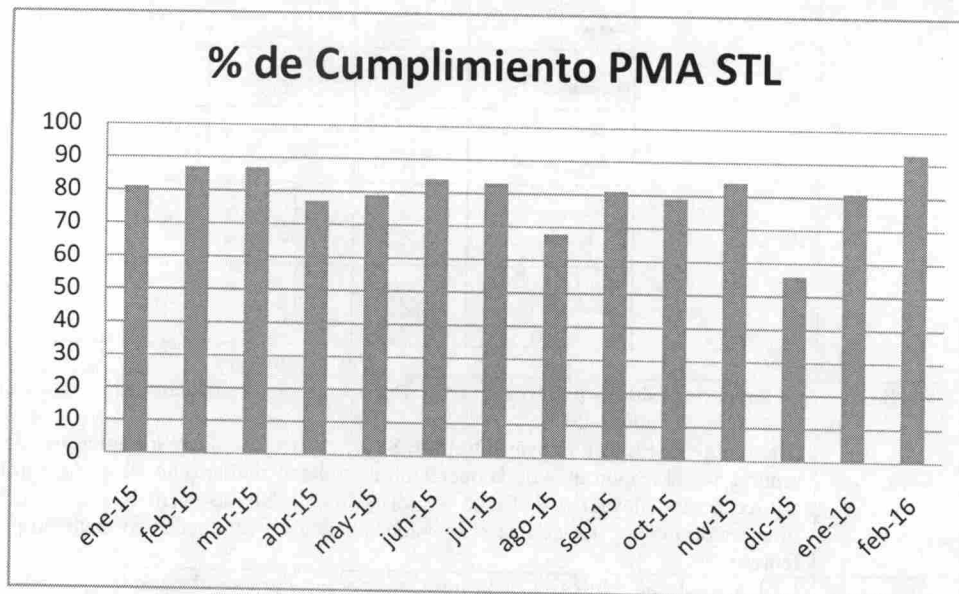
Observaciones para el periodo de Febrero de 2016: el valor del porcentaje de cumplimiento de Febrero de 2015 está relacionado con la no realización de mantenimientos a las siembras ubicadas al interior de la PTL y los brotes de lixiviados que se presentaron en el RSDJ durante el periodo evaluado. Adicional a lo anterior, la Interventoría ha requerido al Concesionario realizar los mantenimientos preventivos a aquellas estructuras que presentan problemas de fugas de lixiviados. Igualmente, es preciso mencionar que no se obtiene el 100% por los continuos brotes y derrames de lixiviados que se presentan en la línea de conducción, adicionalmente algunas estructuras de sistema de conducción están dañadas o les falta mantenimiento.

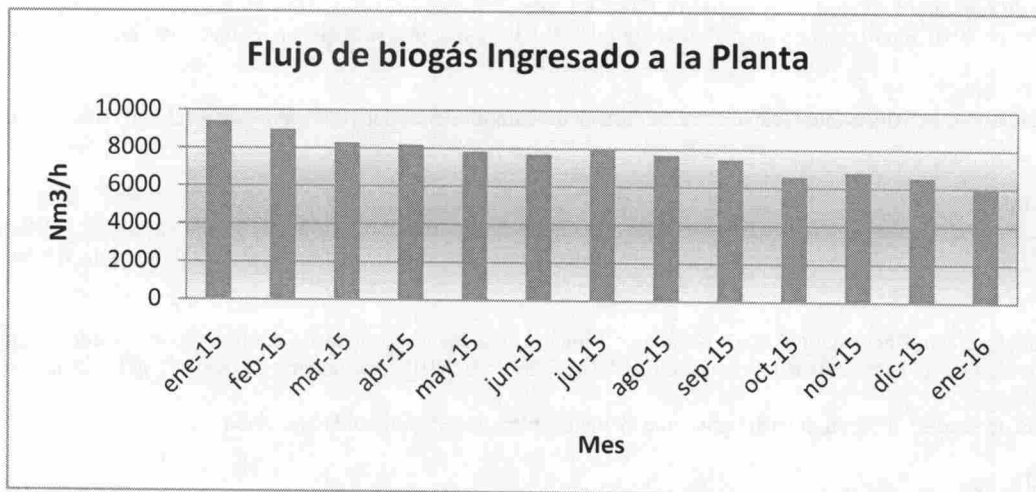
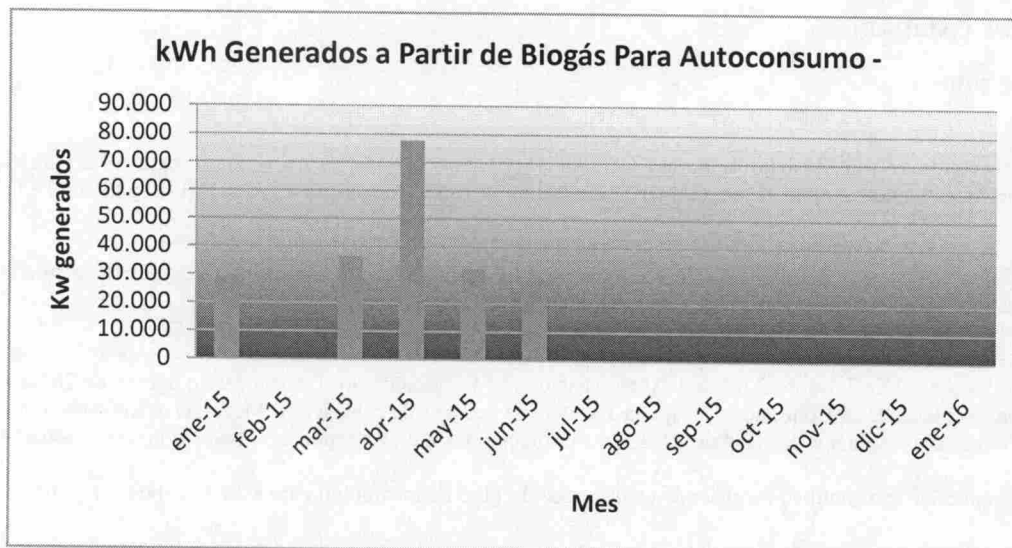
Las siguientes graficas representan la operación de la planta de biogás a Enero de 2016:

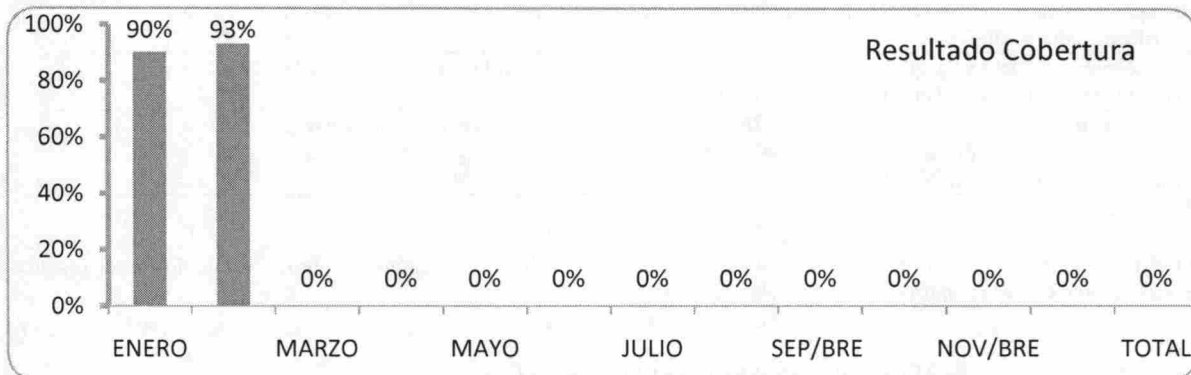
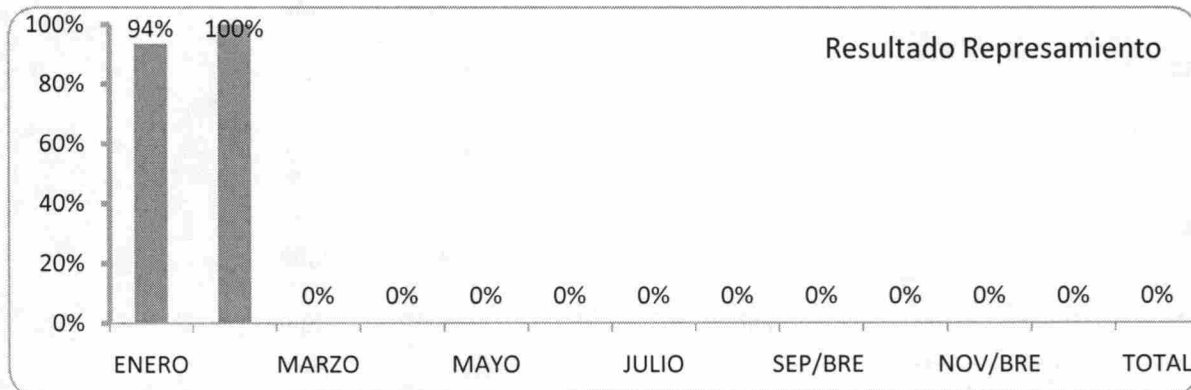
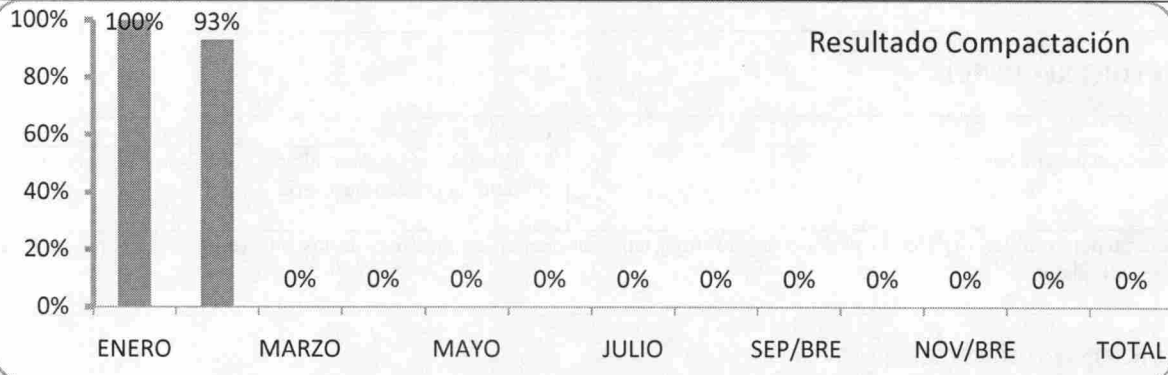
Durante el periodo Febrero 2016, el operador Concesionario realiza la disposición integral de residuos obteniendo resultados de los indicadores contractuales de calidad así:

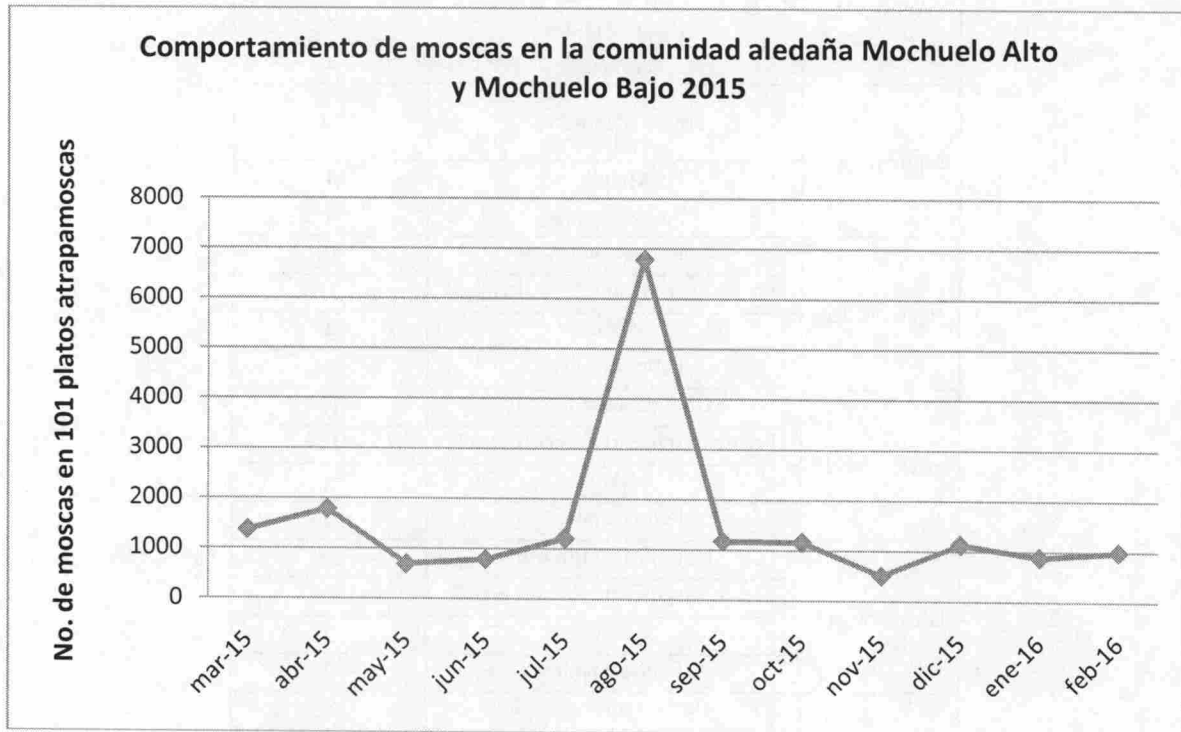
En los monitoreos realizados al vector en el mes de Febrero, se evidencia un leve incremento en la cuantificación del vector en el sector de Mochuelo Alto y un comportamiento similar en las demás áreas monitoreadas.

Teniendo en cuenta las actividades descritas en la tabla “Acciones para el control de vectores desarrolladas de forma mensual”, así como el aumento de las actividades de control en los meses de agosto y septiembre, se logró controlar la mosca, reduciendo la población, como se observa en la siguiente grafica. así mismo se mantuvo controlado el vector en el mes.

Figura 1. Comportamiento de la población de vector mosca en la comunidad aledaña al RSDJ

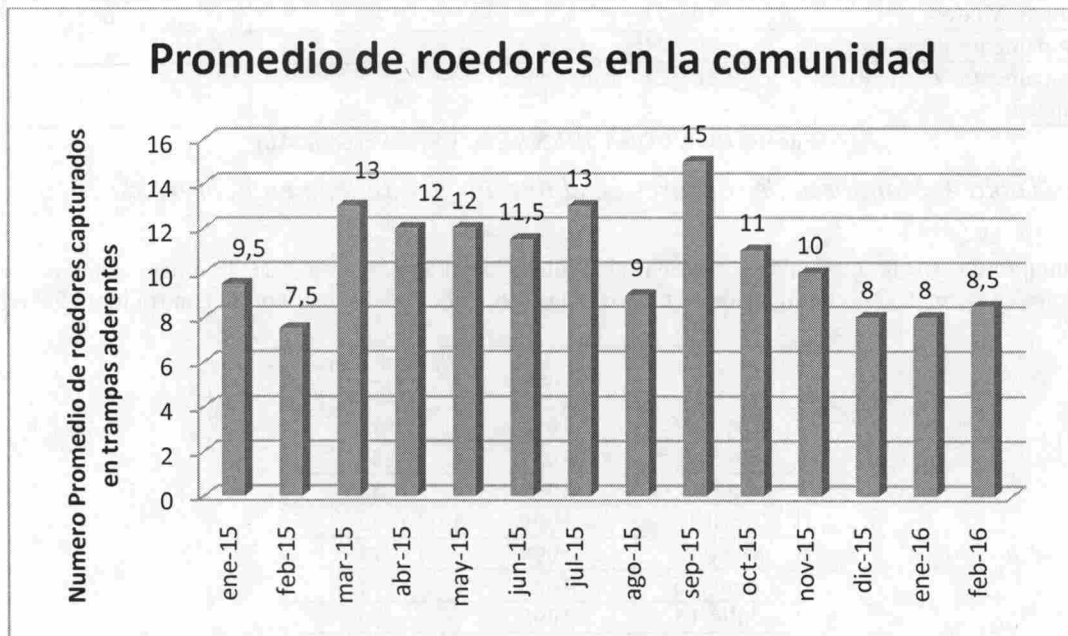
de 2016, se registra un aumento de roedores en el mes de septiembre y una tendiente reducción a partir del mes de octubre, como se observa en la siguiente grafica.

Figura 2. Promedio de roedores capturados en la comunidad aledaña al Relleno.

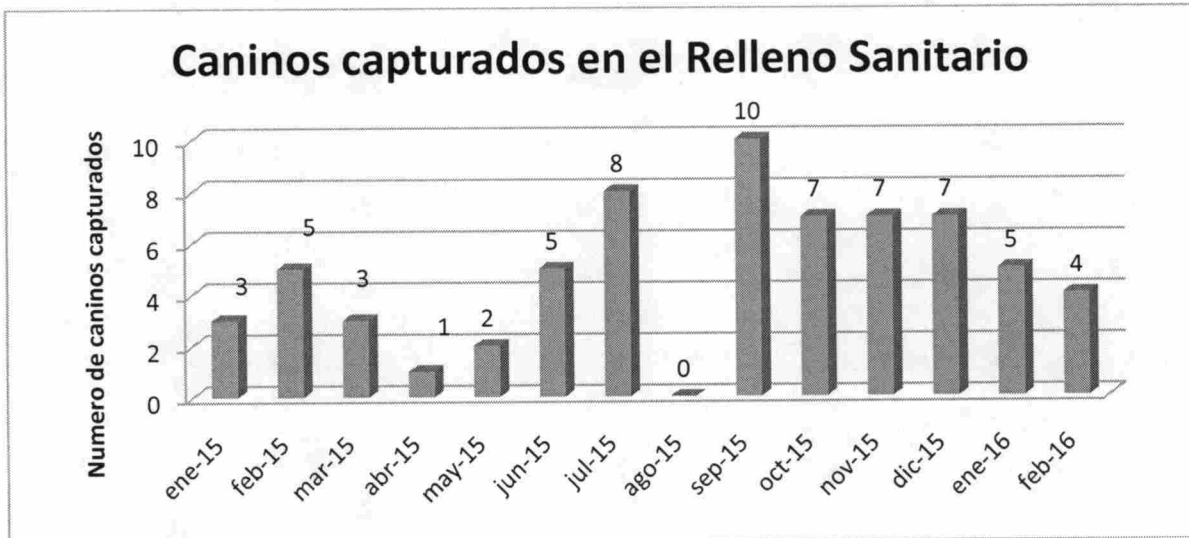
En cuanto al control de caninos, de acuerdo a las actividades de captura realizadas por el operador, la mayor cantidad de animales recolectados se presenta en el mes de septiembre, como se observa en la siguiente grafica, en el mes de Febrero se observa una disminución en la captura de caninos.

Figura 3. Numero de caninos capturados que ingresan al Relleno
