1. DATOS DEL INFORME

Disposición Final Gestión de Residuos Hospitalarios Recolección, Barrido y Limpieza – ASE # _____

Período de análisis: septiembre 2021

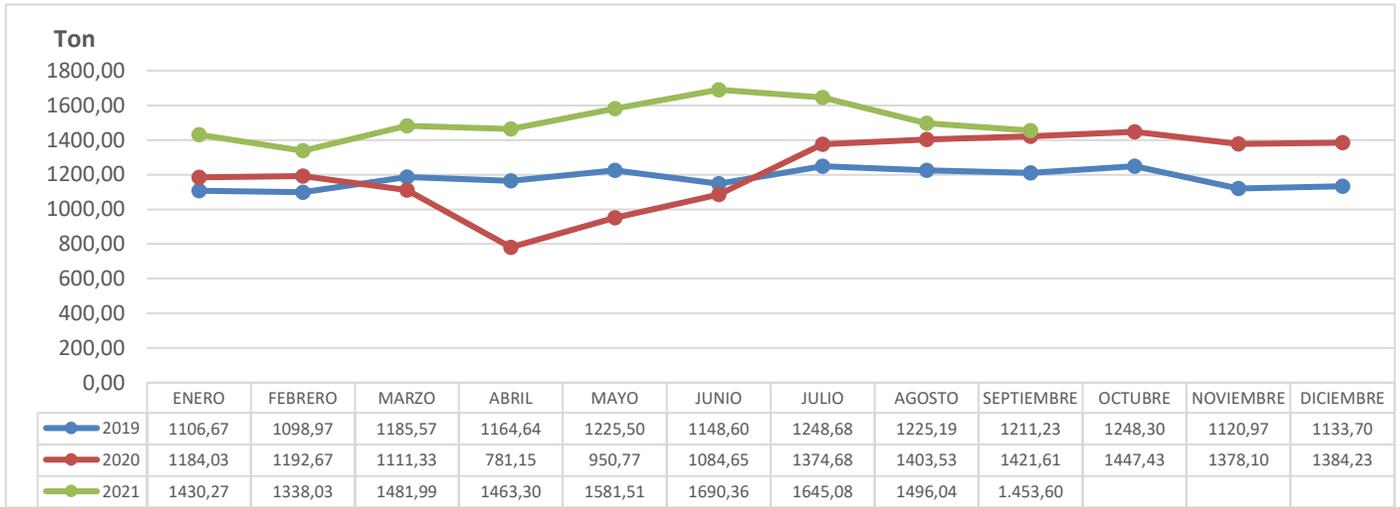
Figura 1. Residuos recolectados y transportados vigencias 2019 a septiembre de 2021

En la figura 1, se observa el comportamiento presentado en la generación de residuos infecciosos y/o biológicos de enero a septiembre 2021, de manera comparativa con las vigencias 2019 y 2020; en donde se evidencia un variación pequeña del mes evaluado con respecto al mismo periodo del año anterior y una variación mayor del mismo periodo en el año 2019 en el cual todavía no se ha iniciado a la emergencia sanitaria en la que nos encontramos actualmente, así mismo, se evidencia una tendencia a la disminución de los residuos en comparación con los meses anteriores, aun sabiendo que la tendencia general del año en curso ha sido de aumento. Durante el 2021 hay un promedio de 1508 toneladas de los residuos recolectados y transportados.

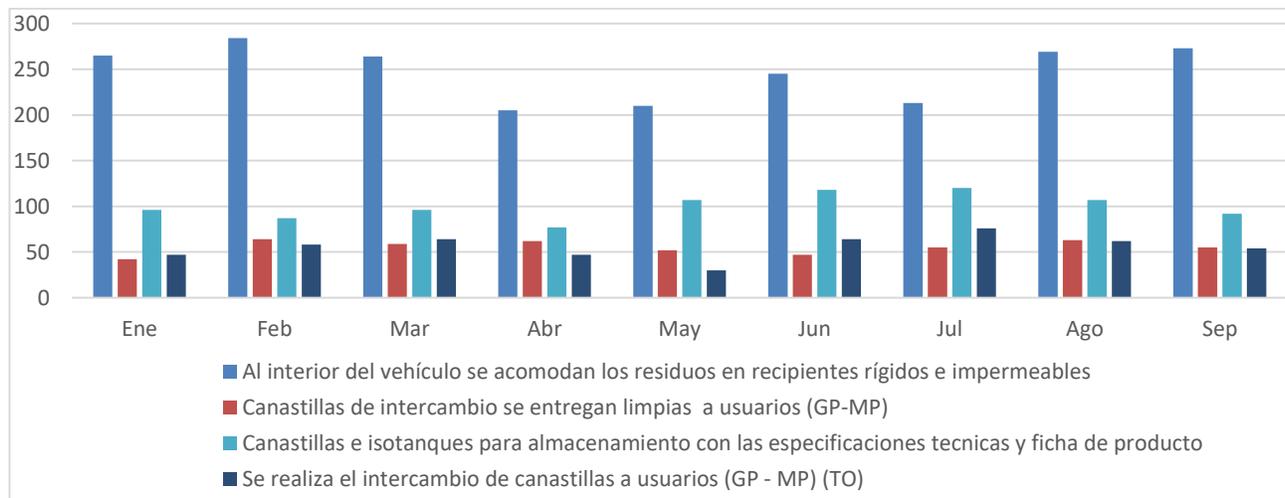
Figura 5. Fallas más reiterativas durante el 2021

En la siguiente figura, se evidencia que las fallas más relevantes en el mes de septiembre de 2021 y que durante el 2021 se han mantenido como las fallas más reiterativas.

Estas fallas concuerdan con las reportadas por la interventoría en el informe de gestión del periodo evaluado (figura 5) y se ven reflejadas en los informes presentados sobre cada una de las visitas de campo (archivo adjunto a este informe), en donde se presenta la evidencia fotográfica.

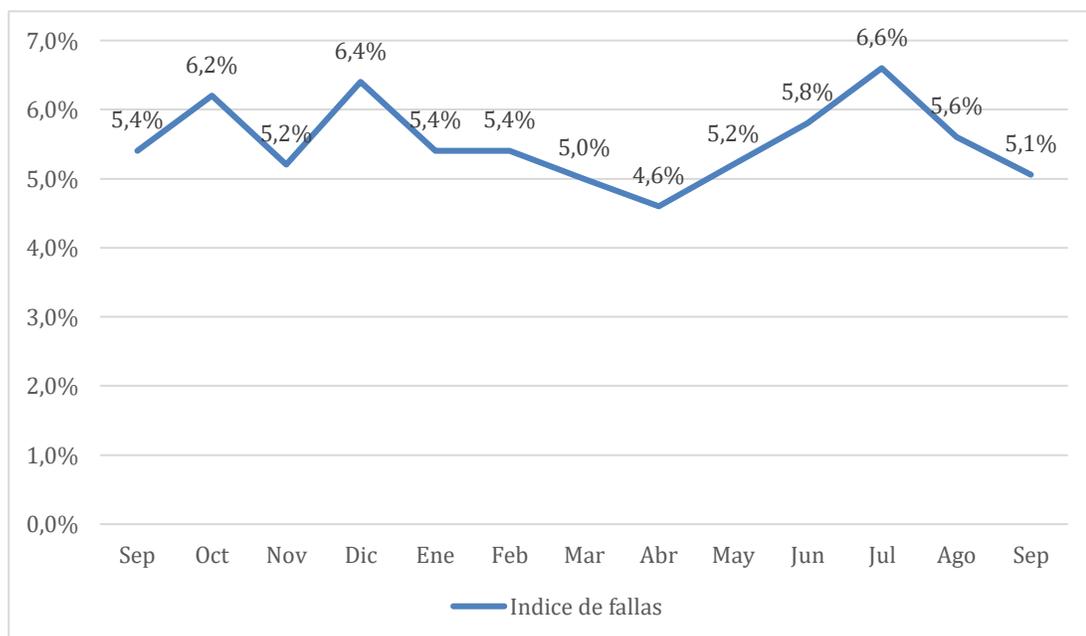
Fallas en el servicio

Las fallas por acomodación de residuos en el mes de julio fueron 273, las fallas por intercambio de canastillas fueron 55.

Las fallas más reiteradas continúan siendo por acomodación, canastillas y sujeción

Se siguen presentando fallas en la actividad de transporte a disposición final por sobredimensionamiento, para este mes fueron 4 fallas.

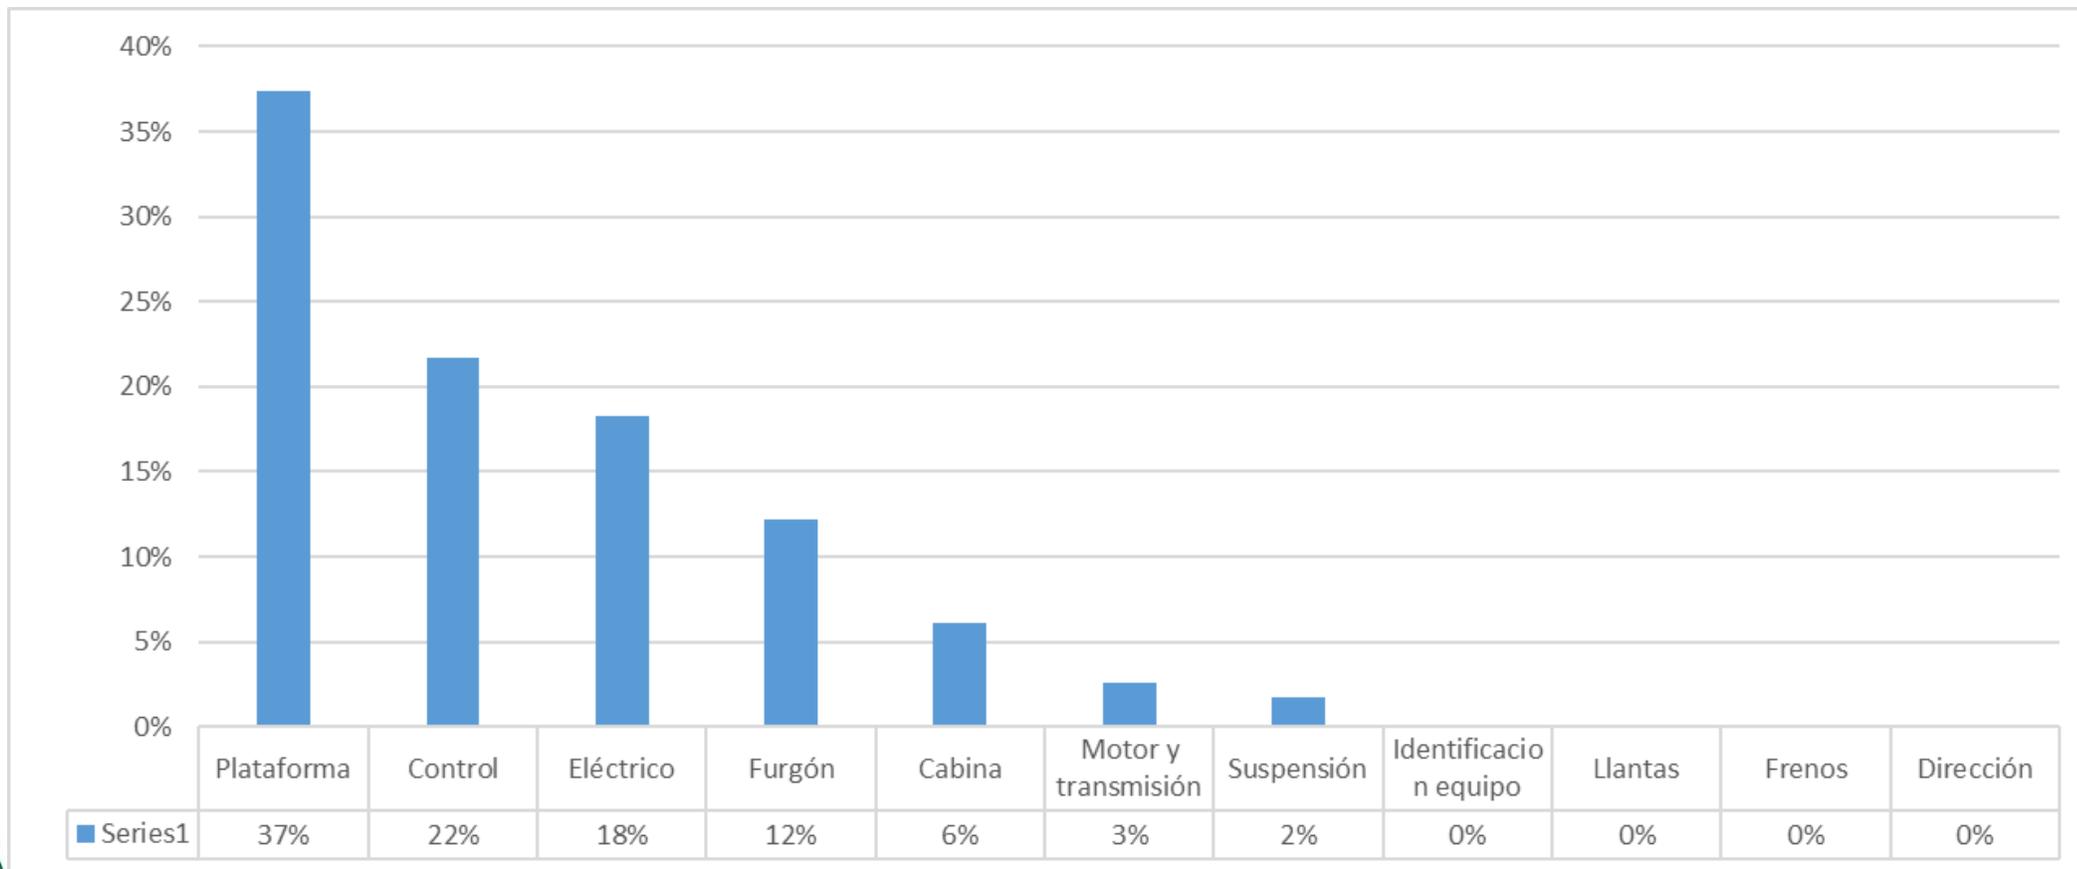
CLASIFICACION POR SISTEMAS PRINCIPALES

El sistema con mayor número de fallas es plataforma con 37%, sigue control 22%, eléctrico 18% y Furgón 12%

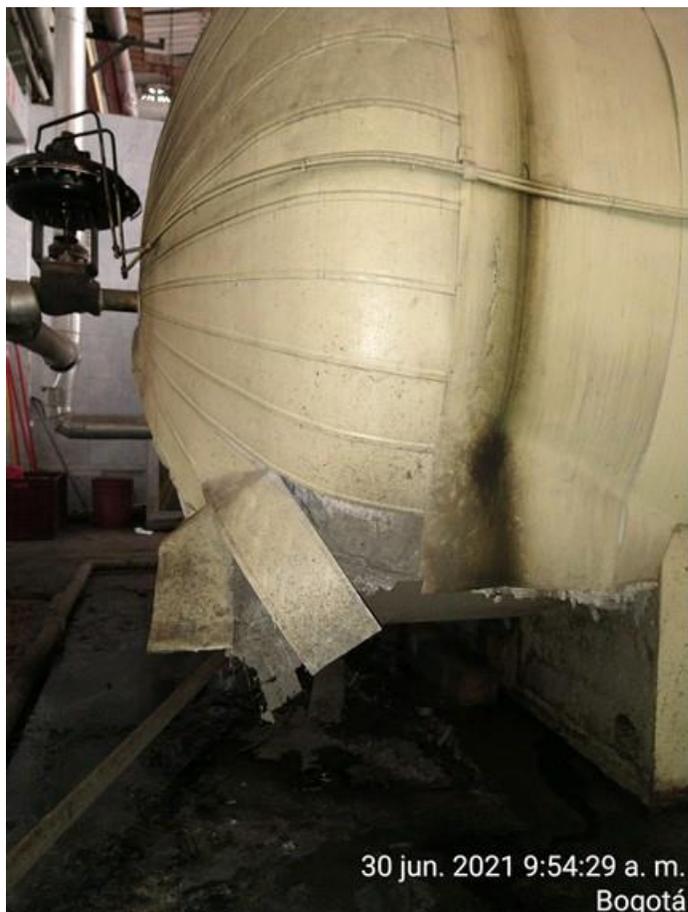
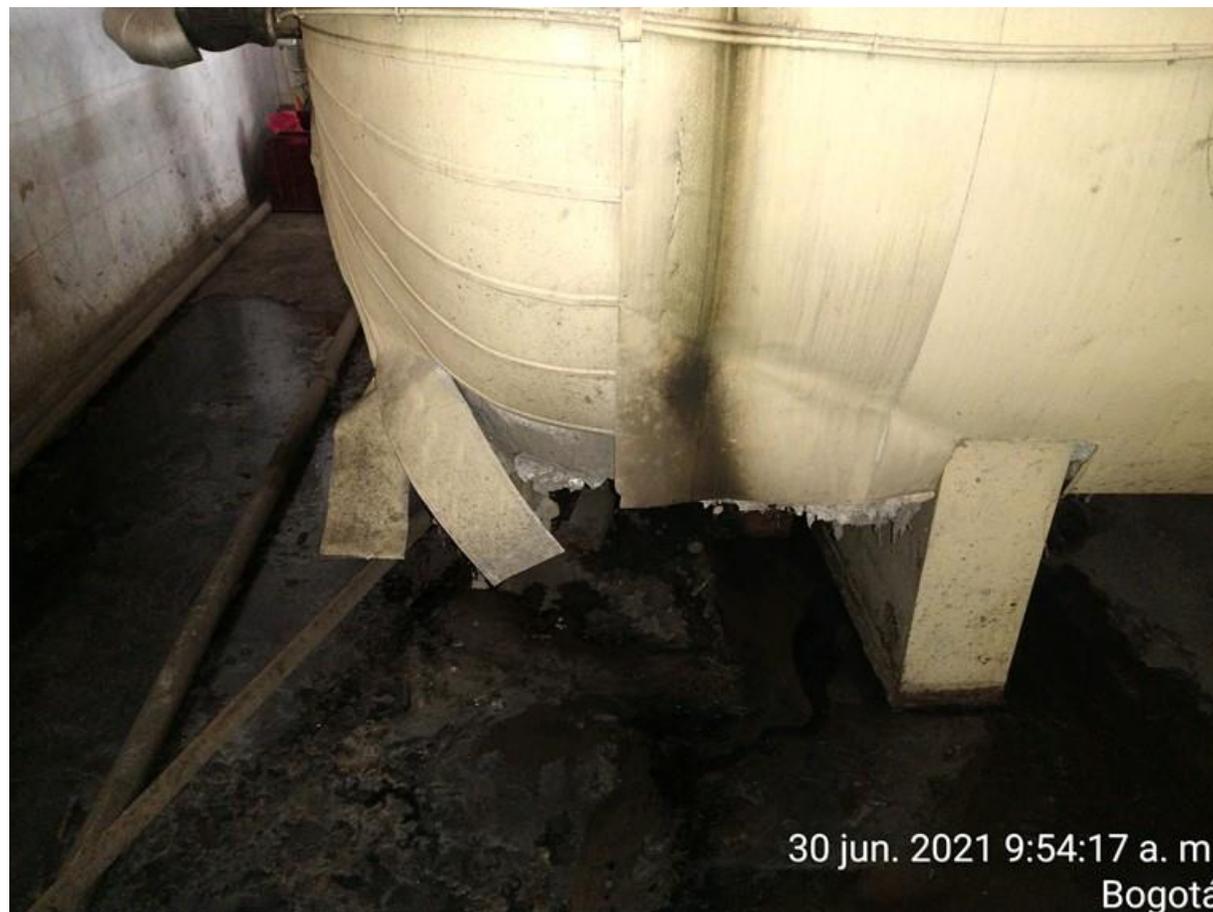
Revestimiento térmico en la parte trasera de la Autoclave No. 2 sigue suelto.

Reparación revestimiento térmico en la parte trasera de la Autoclave No. 2

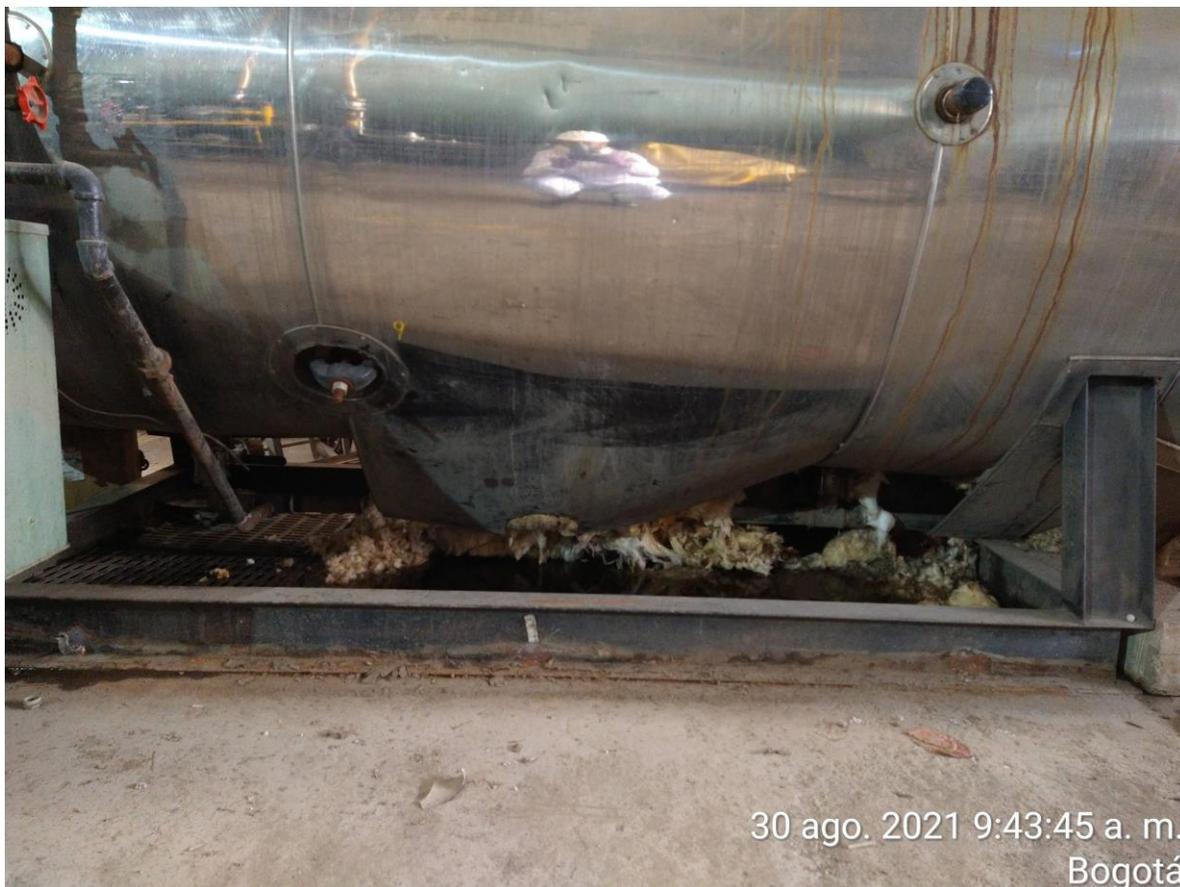
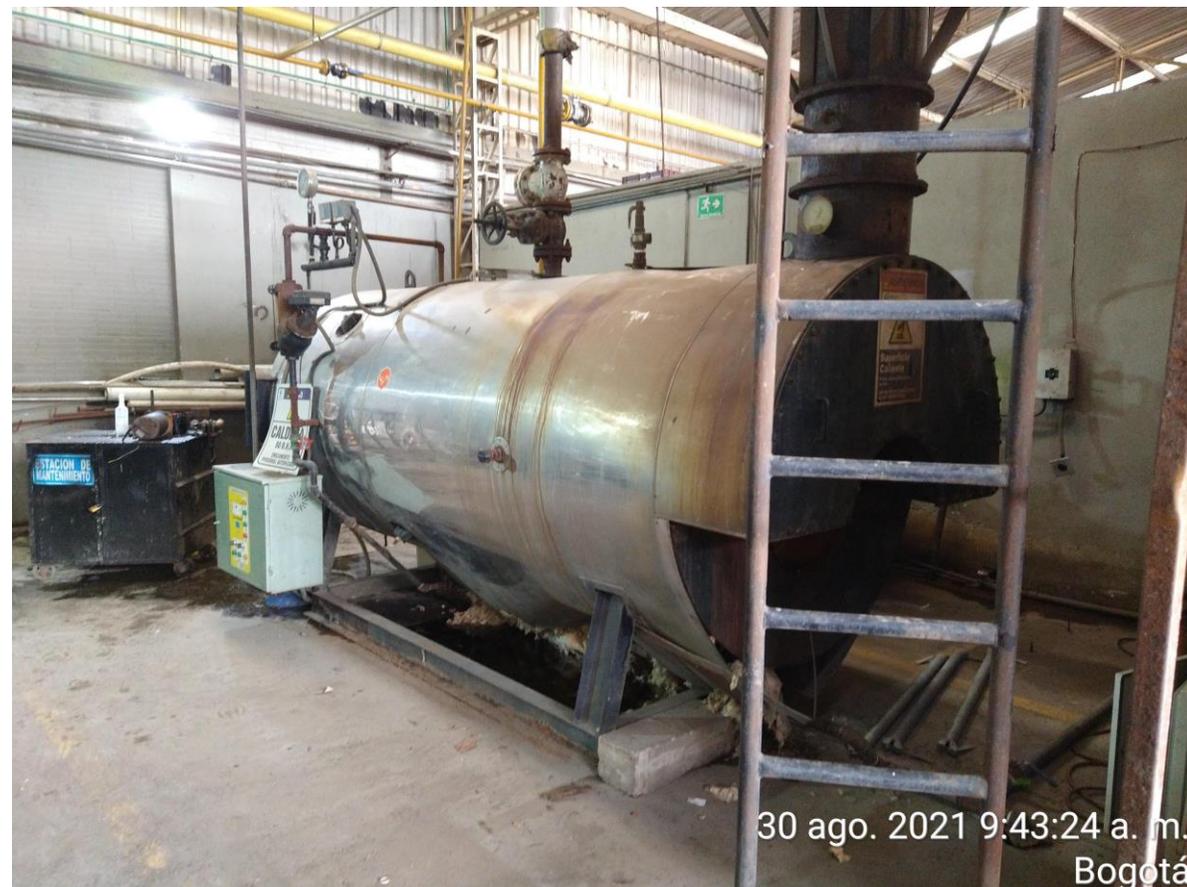
Revestimiento térmico Caldera de 80 BHP

Reparación revestimiento térmico Caldera de 80 BHP

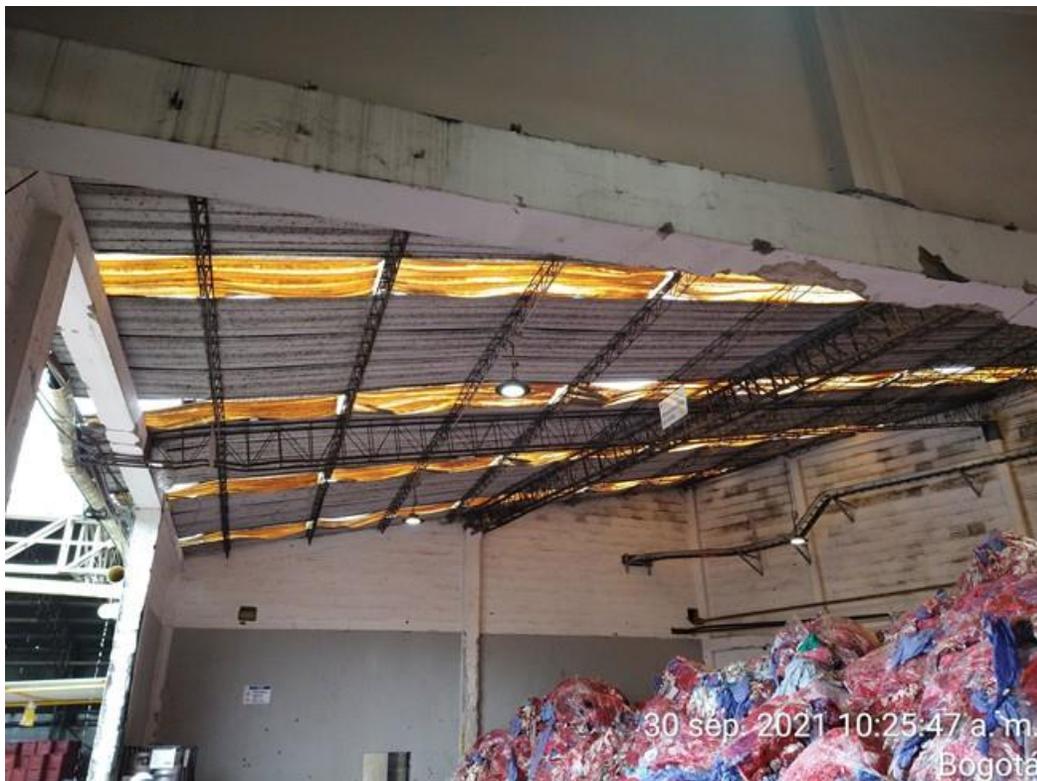
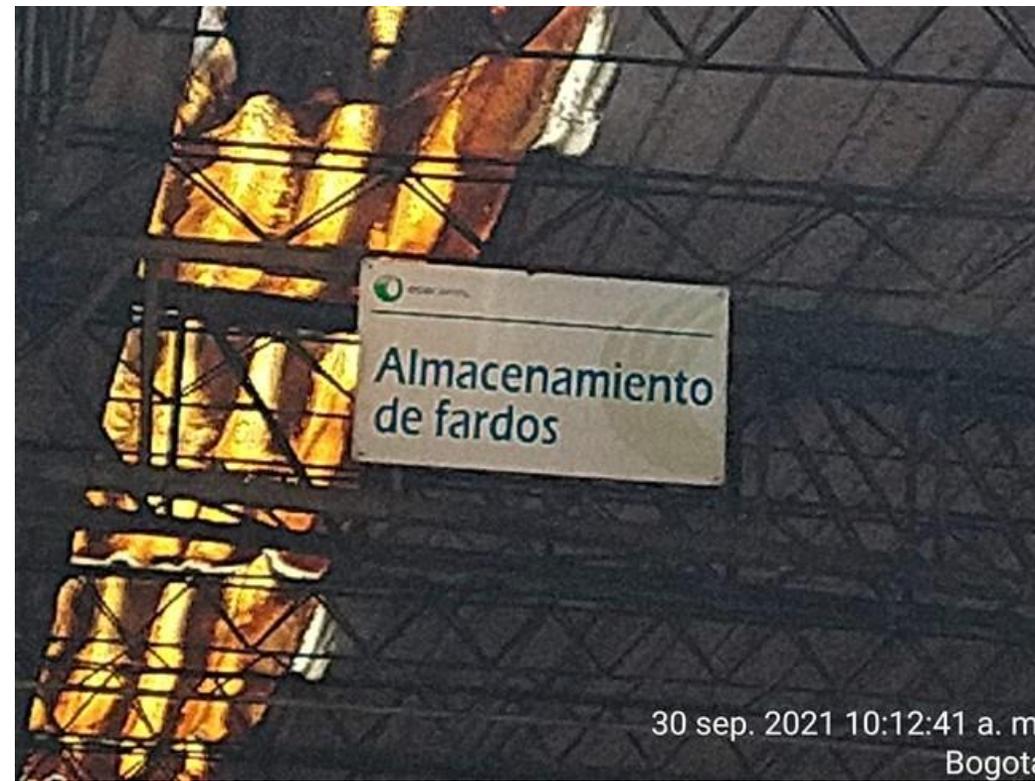
NOVEDADES INFRAESTRUCTURA Tejas plásticas cubierta bodega No. 3 Fardos

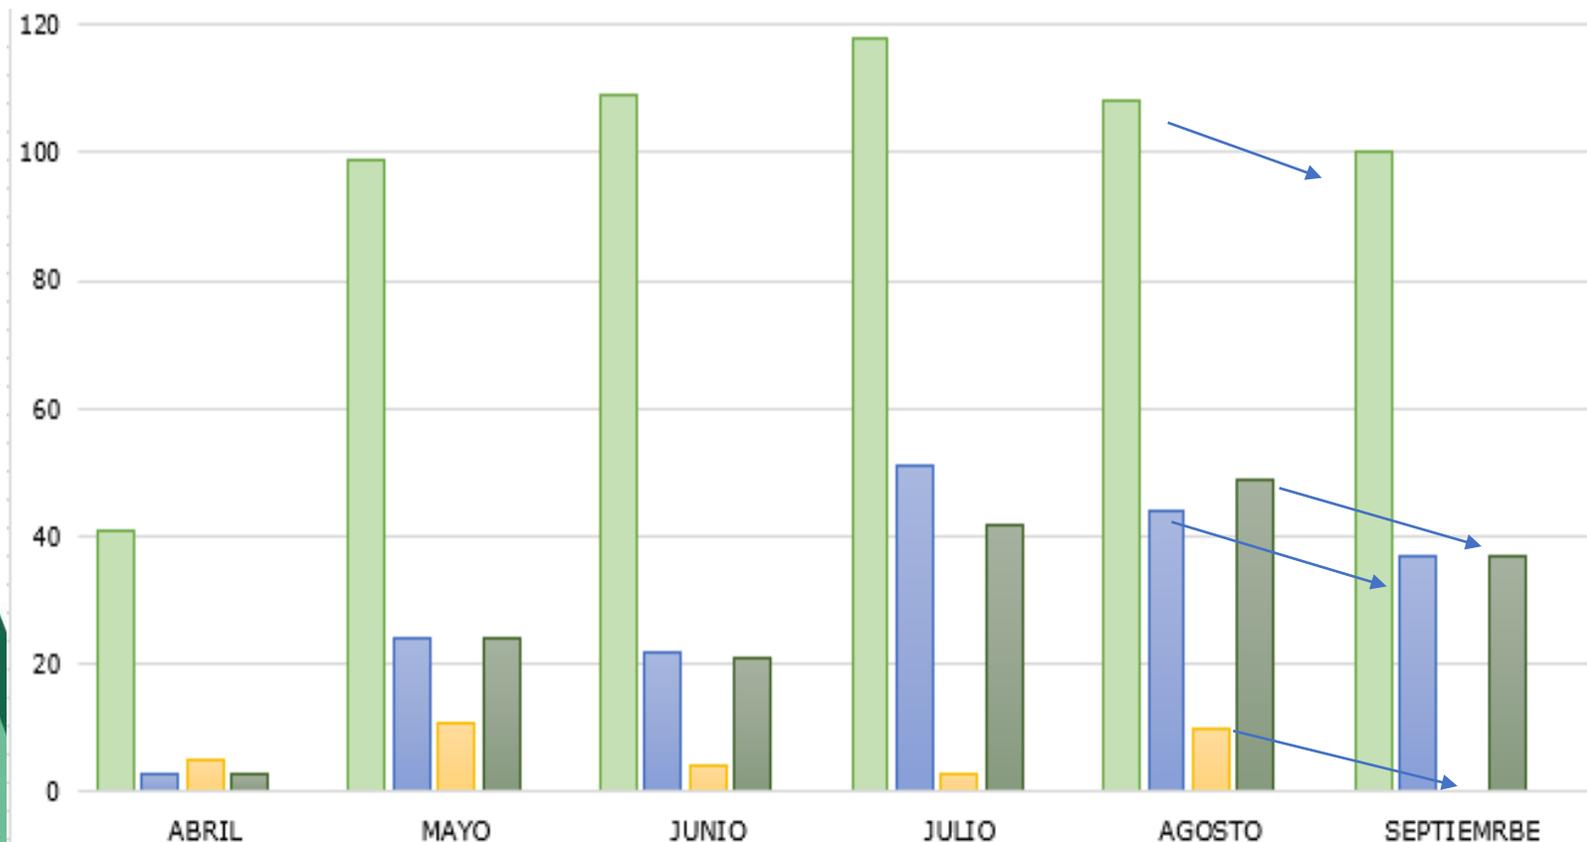
REPORTE FALLAS EN RECOLECCIÓN

- Disminución en todas las tipologías de fallas.

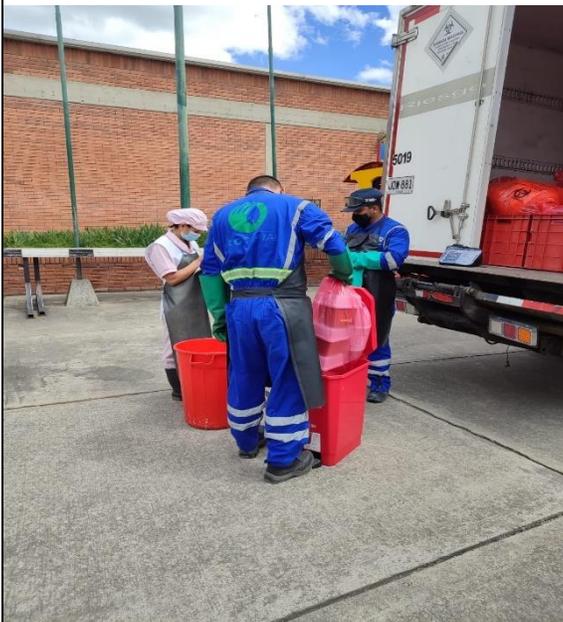
Imagen 1 (Entrega de residuos)

- Durante la recolección se pudo observar fallas respecto a la entrega de los residuos, debido que algunos de los recipientes entregados al concesionario no cumplen con las especificaciones técnicas requeridas para el almacenamiento y transporte de los residuos hospitalarios y/o riesgo biológico.

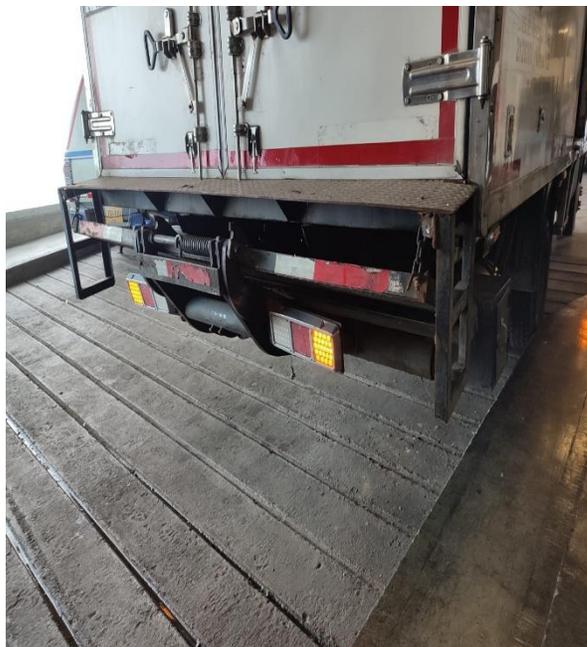
Imagen 4 (Verificación luces vehículo)

- Respecto al estado vehicular, se revisaron temas relacionados con sistemas eléctrico, los cuales funcionaron correctamente durante la ruta, así mismo, no se observaron fallas relacionadas con sistemas de proximidad y carrocería.

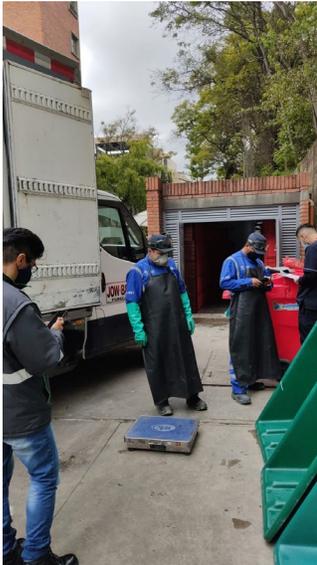
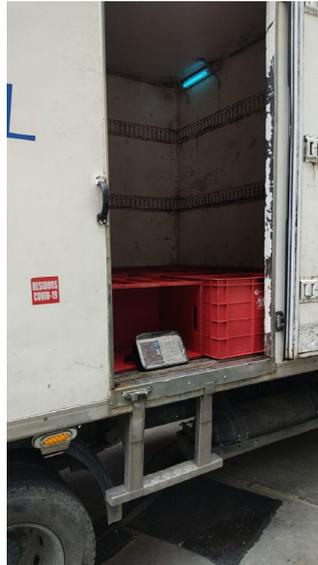
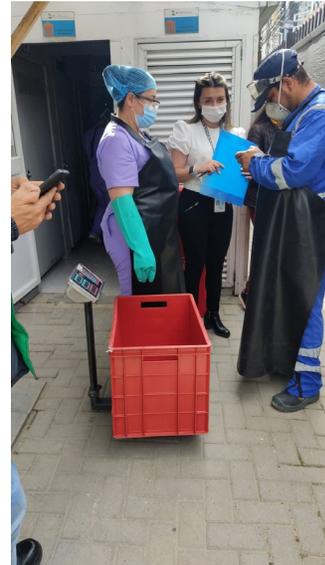
Imagen 1,2 y 3. UT ECOCAPITAL realiza el pesaje de los residuos de control especial en las UTAC de los puntos o sedes de los prestadores

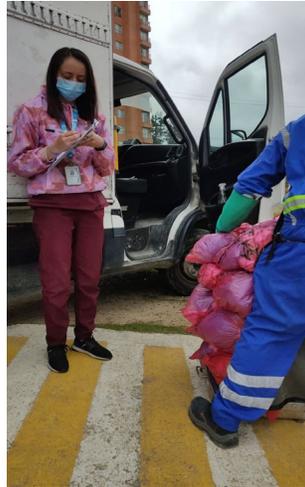
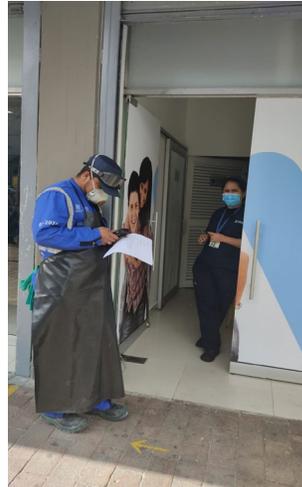
Imagen 4 y 5. UT ECOCAPITAL y los encargados en cada IPS o punto realizan el proceso de registro, entrega y validación del acta de entrega y firma de manifiesto de recolección

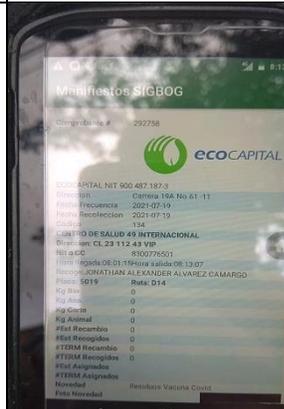
Imagen 1: Manifiesto recolección

No se pudo realizar la recolección debido que la persona encargada no contaba en ese momento con las llaves del lugar donde estaba almacenado los residuos.

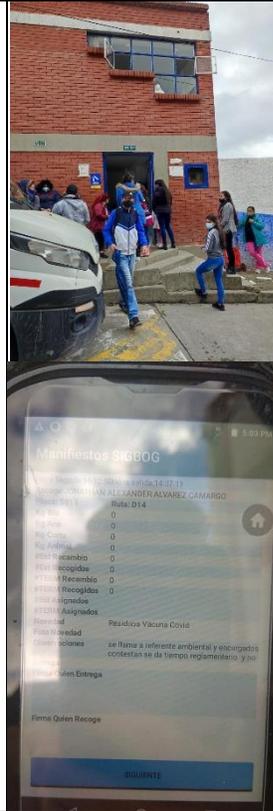
No se realizó recolección debido que el referente ambiental no respondió a llamadas realizadas por parte del Concesionario UT ECOCAPITAL.

Imagen 25: Subred Sur USS Santa Librada

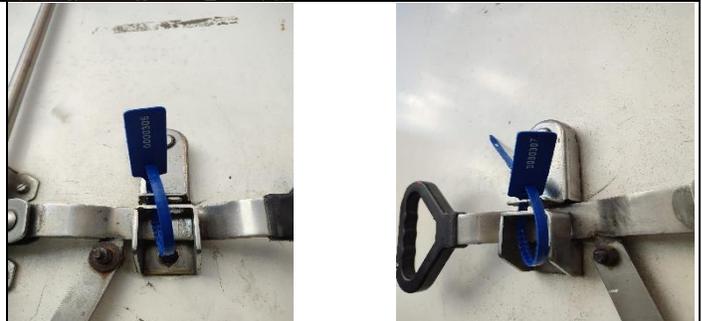
Imagen 29: Sellos de seguridad

Finalmente, a las 5:15 pm se terminó la jornada de recolección, por lo cual se procedió a colocar los correspondientes sellos de seguridad en las puertas del furgón.

Una vez el vehículo contaba con los sellos de seguridad se continuo con el transporte para termodestrucción.

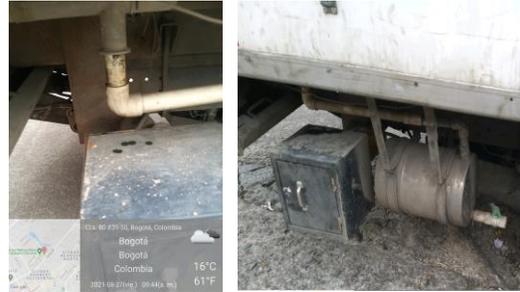
Imagen 5: Lateral del furgón del vehículo placa JOW881

- Cuenta con logo y nombre de la empresa UT Ecocapital y demás señalización que lo identifica como un vehículo autorizado para la recolección de los residuos biológicos de acuerdo con el contrato de concesión 186E de 2011 (imágenes 1 y 2).
- Las luces están en buen estado (imágenes 1, 2 y 5).
- Cuenta con lampara UV (imagen 5).
- Tienen tanque de recolección de lixiviados (imagen 4).
- Cuenta con puerta lateral en el furgón (imagen 5).
- Cuenta con los pictogramas correspondientes al tipo de residuos transportados. (imágenes 1 y 2).

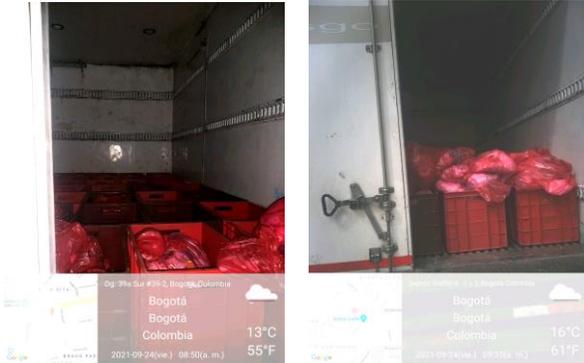
Imágenes 12 y 13: Cama de canastillas dentro del vehículo al inicio y final de la ruta

Así mismo se verifico el uso de canastillas al interior del vehículo evidenciando que se usa la cama de canastillas para el almacenamiento (imagen 12), de igual forma, dentro del furgón se presenta un daño de una de la lampara del techo (imagen 14).

Como se muestra en la imagen 13, al final de la ruta el vehículo no alcanza su capacidad y cuenta con menos cantidad de residuos que en periodo anteriormente evaluado, que puede ser debido, a que en la ciudad de Bogotá no han llegado los nuevos lotes de vacunas, por consecuencia, reducción de los residuos generados. Se finaliza la ruta de recolección instalando los precintos con consecutivos 0000490, 0000491 y 0000492 (imagen 15).

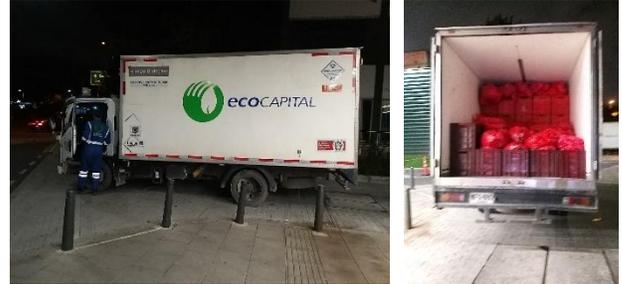
Imágenes 1 y 2: Lateral y trasera del vehículo placa WFG880

- No cuenta con lampara UV (imagen 2).
- No cuentan con plataforma de izaje. (imagen 2).
- No tienen tanque de recolección de lixiviados (imagen 3).
- Tiene fuga de lixiviado. (imágenes 3 y 4).
- No cuenta con puerta lateral en el furgón (imagen 2).

- Cuenta con logo y nombre de la empresa UT Ecocapital y demás señalización que lo identifica como un vehículo autorizado para la recolección de los residuos biológicos de acuerdo con el contrato de concesión 186E de 2011 (imagen 2).
- Las luces están en buen estado (imágenes 1 y 2).
- Furgón buen estado (imágenes 1 y 2).
- Cuenta con los pictogramas correspondientes al tipo de residuos transportados. (imagen 1).

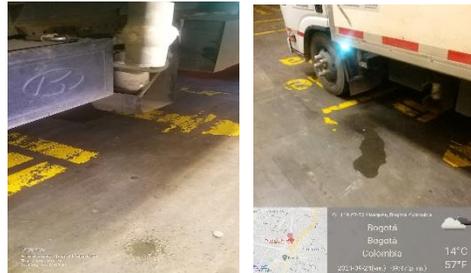
Imágenes 3 y 4: Lateral inferior del furgón del vehículo placa WFG880

- Cuentan con plataforma de izaje, pero no funciona. (imagen 1).
- Tiene fuga en tubería de va al tanque de lixiviado. (imágenes 3 y 4).

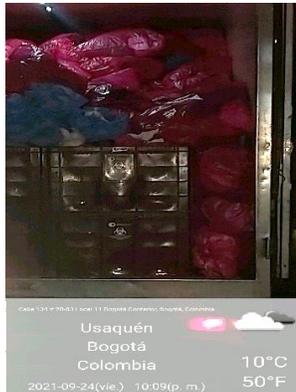
Imagen 1: Fresenius Medical Care

Al interior del vehículo se acomodan los residuos en recipientes rígidos e impermeables (TO): Al interior del vehículo los residuos no se disponen en canastilla.

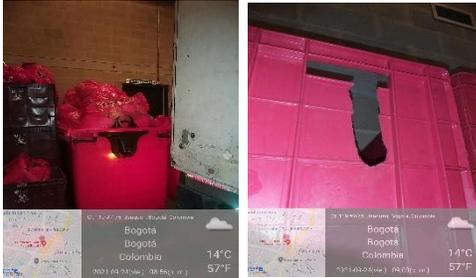
Imagen 4: Fundación Santa Fe de Bogotá

Canastillas e isotanques para almacenamiento con las especificaciones técnicas y ficha de producto (TO): Se evidencia canastillas que no cumplen con las características o se encuentran rotas.

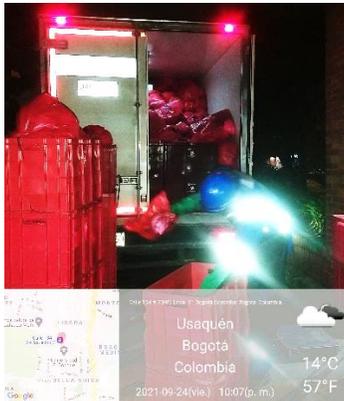
Imagen 6: Fresenius Medical Care

Se realiza el intercambio de canastillas a usuarios (GP - MP) (TO): No se realiza intercambio de canastillas o se realiza parcialmente, se hace trasvase de los residuos.

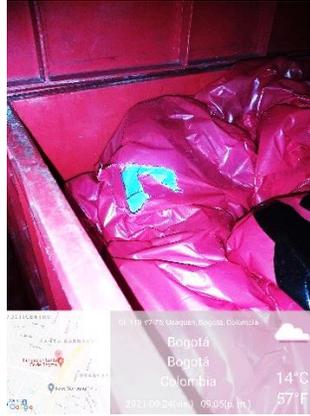
Imagen 12: Fundación Santa Fe de Bogotá

Se reciben residuos adecuadamente almacenados y presentados: Se evidencia una bolsa rota.

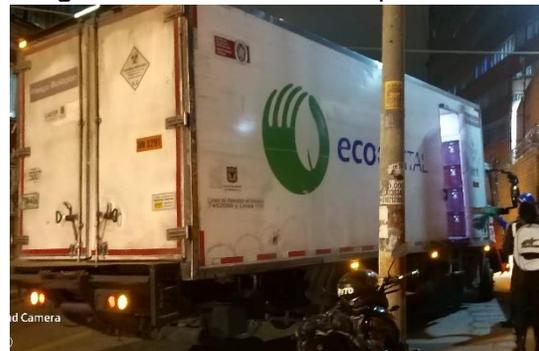
Imagen 1: Lateral del vehículo placa JOU822

- No cuenta con lámpara UV. imagen 3)
- Furgón buen estado exterior, pero al interior se encuentra deteriorados. (imágenes 1 y 2).

- Las luces están en buen estado (imagen 1 y 2).

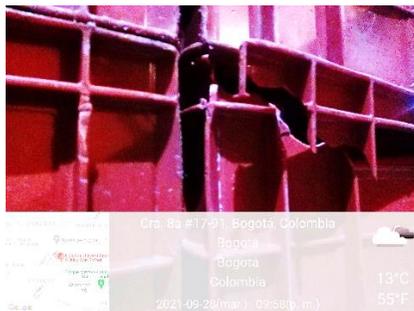
Imagen 4: Hospital Universitario Clínica San Rafael

Canastillas e isotanques para almacenamiento con las especificaciones técnicas y ficha de producto (TO): Se evidencia una canastilla rota.

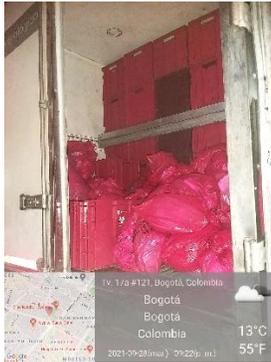
Imagen 5: Clínica Medical S.A.S.

Se realiza el intercambio de canastillas a usuarios (GP - MP) (TO): No se realiza intercambio de canastillas o se realiza parcialmente, se hace trasvase de los residuos.

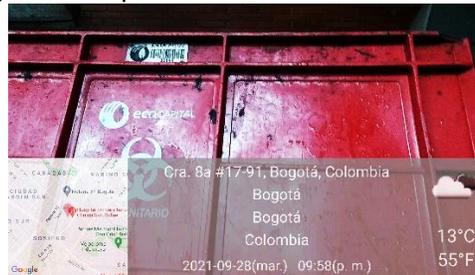
Imagen 8: Hospital Universitario Clínica San Rafael

Canastillas de intercambio se entregan limpias a usuarios (GP-MP) (TO): Se evidencia canastillas sucias

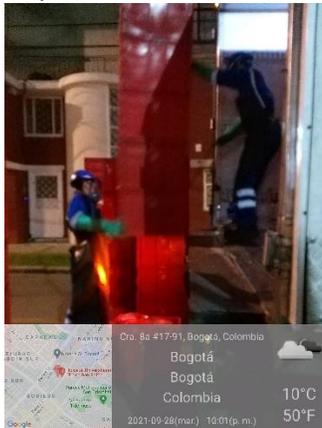
Imagen 8: Hospital Universitario Clínica San Rafael

Realiza operación sin riesgo (HSE): Se evidencia levantamiento excesivo de cargas.

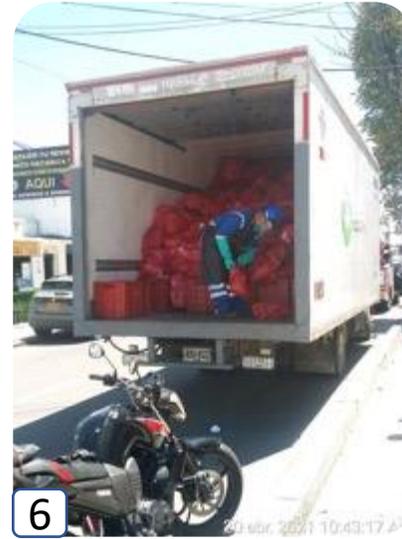
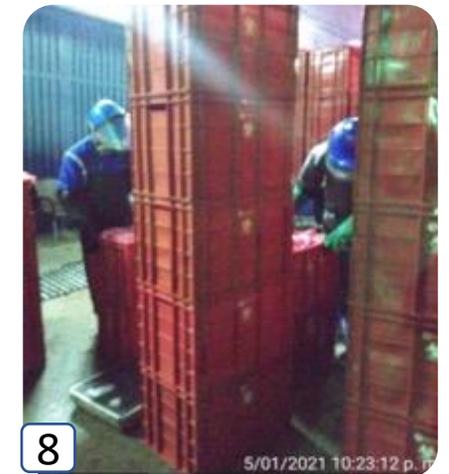
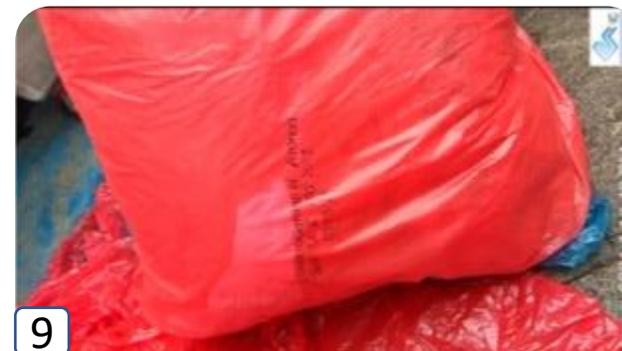
2.3.1. Realiza operación con riesgo

TIPOLOGÍA	Descripción.
6. Trasvase de residuos	Cuando no cambian canastillas, solo meten al carro
7. Riesgo de caída del operario	Cuando se montaban a la plataforma, hacía escalera con las canastillas
8. Riesgo de caída de canastillas	Apilaban más de 6 canastillas *Aunque esta falla ya no se presenta muy seguido.
9. Arrastre de residuos	Cuando el operario carga muchas bolsas y por su peso las arrastra.
10. Riesgo en vía pública	Cuando cruzan avenidas con bolsas
