Unidad Administrativa Especial de
Servicios Públicos

Informe mensual de Supervisión y Control

Período de análisis: Diciembre de 2021.

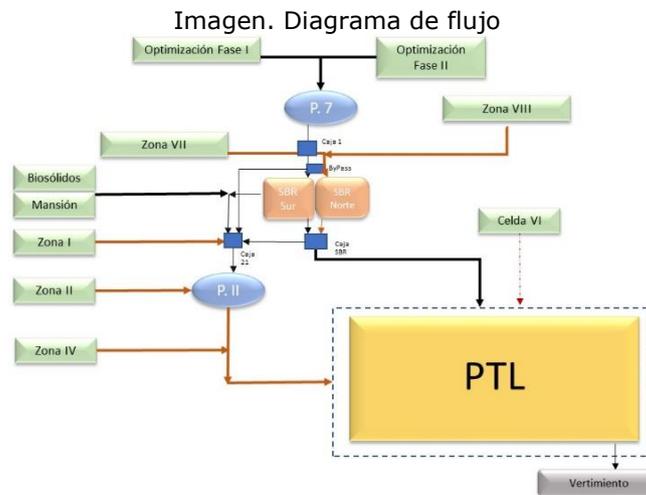
Los lixiviados generados en la zona VII y VIII son enviados al canal de conducción principal, para posteriormente ser depurados en los SBR y luego son enviados hacia la Planta de Tratamiento de Lixiviados de Doña Juana.

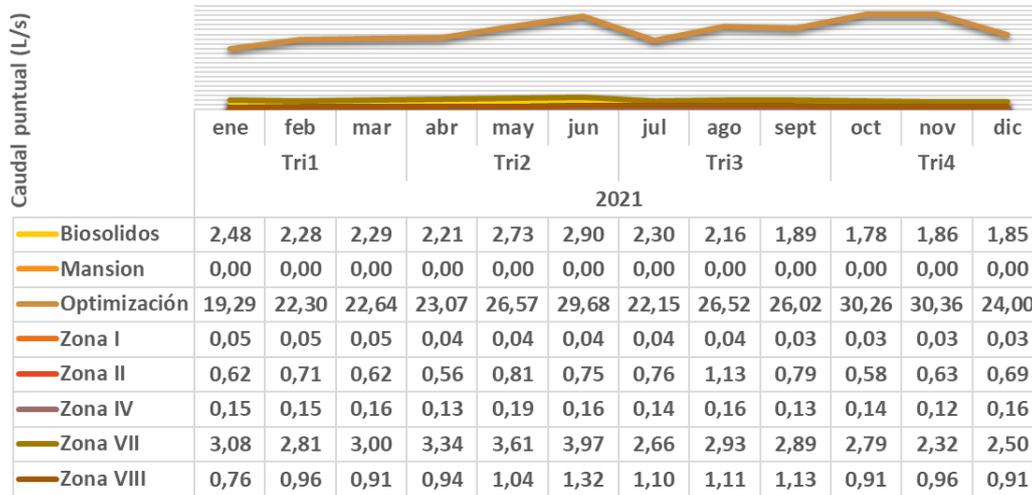
Generación de Caudales 2021

De acuerdo con el cuadro anterior, para el mes de diciembre de 2021, la zona con mayor producción de lixiviado es la zona de optimización con un caudal promedio de 24,00 L/s, equivalente al 79,6% de la producción total del relleno sanitario, debido a que esta zona es el sitio de disposición actual de residuos sólidos domiciliarios, seguido de Zona VII (En proceso de clausura) con un caudal promedio diario de 2,50 L/s. En cuanto a la zona denominada Mansión, la misma reporta una producción de cero lixiviados, ya que los lixiviados de esta zona se mezclan con los lixiviados generados en la zona de Biosólidos.

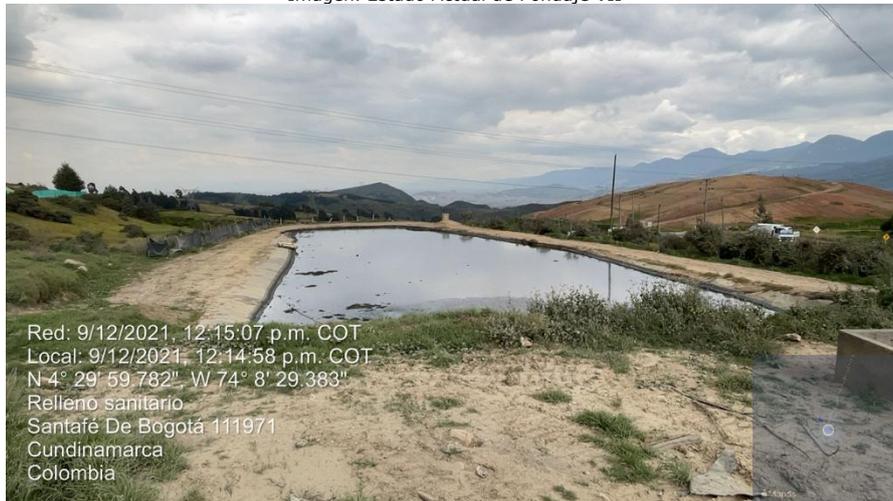
Imagen. Estado Actual de Pondaje VII

Pondaje 7: esta estructura de almacenamiento de lixiviados a la fecha actual no cuenta con mantenimiento por parte del concesionario CGR Doña Juana, mantenimientos que se debe realizar dos veces al año de acuerdo con lo estipulado en el Contrato 344 y la Resolución 724 de 2010. Este pondaje a la fecha del 31 de diciembre de 2021 contiene un volumen de 3.197,30 m³, en las visitas realizadas por el personal de la SDF evidencio el retiro paulatino de lodos sobre esta estructura, sin embargo se perciben olores ofensivos en sus alrededores, a lo cual en los diferentes comités operativos y comunicaciones oficiales realizadas a través de la Interventoría se ha requerido a CGR Doña Juana llevar a cabo las actividades de mantenimiento, sin que a la fecha del presente informe el concesionario haya ejecutado mantenimientos a esta estructura, la imagen señala el estado de la estructura para el periodo de informe.

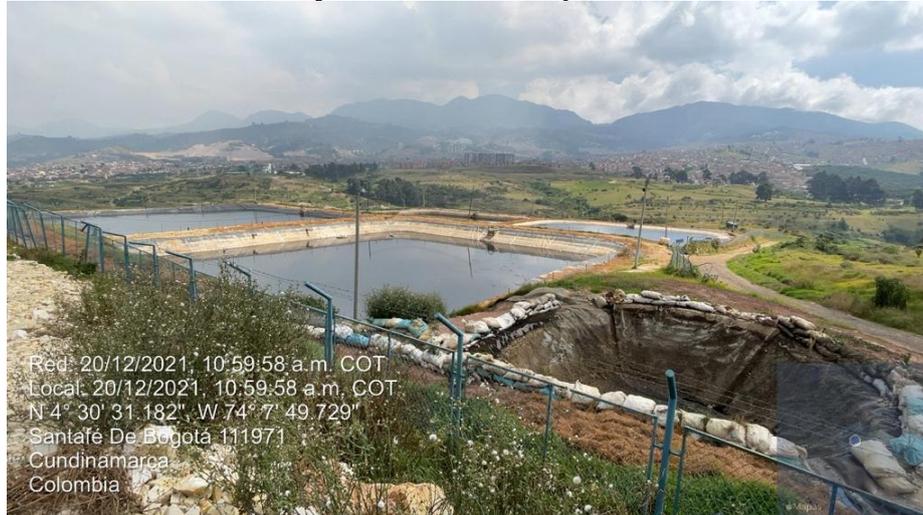
Imagen. Estado Actual de Pondajes Zona II

Pondajes II: Durante el mes de diciembre de 2021, no se realizaron mantenimientos o actividades relevantes y se mantienen altos niveles de almacenamiento con una ocupación igual al 58,70 % en promedio.

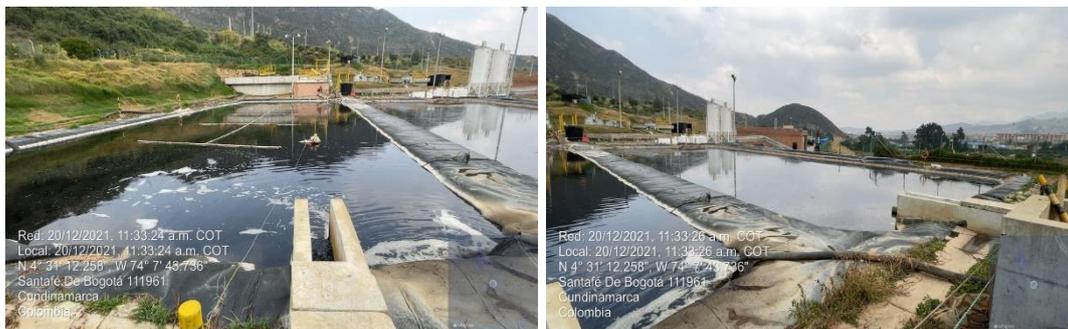
Imagen. Estado Actual de Pondajes PTL

Pondajes de la PTL: A corte del 31 de diciembre de 2021 el pondaje occidental tienen una capacidad de almacenamiento del 97,80% y el pondaje oriental contiene una capacidad del 98,55%. Durante el presente periodo no se evidenció actividades de mantenimiento a estas estructuras por parte del concesionario CGR Doña Juana.

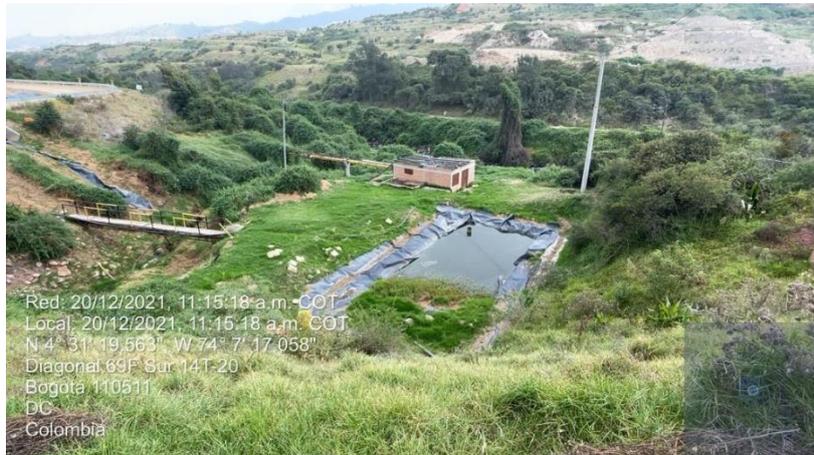
Imagen. Estado Actual de Pondaje IV

Pondaje Zona IV: Durante el presente periodo CGR Doña Juana no ejecutó actividades en este pondaje. Adicionalmente, cabe recalcar que esta estructura presenta deterioro en la geomembrana, se observa el des anclaje de la geomembrana y vegetación externa sobre la geomembrana.

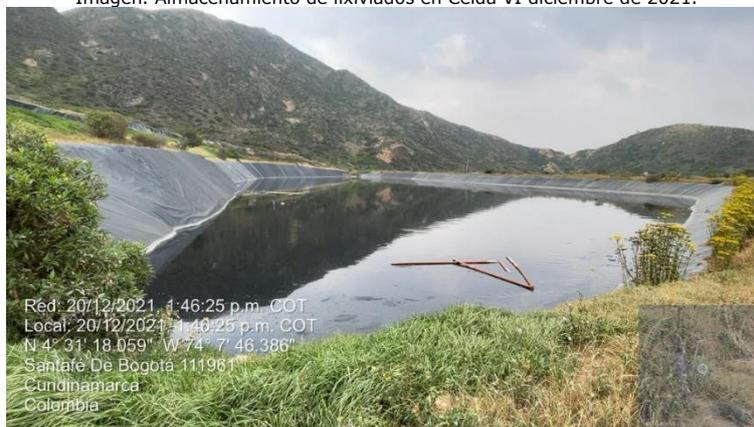
Imagen. Almacenamiento de lixiviados en Celda VI diciembre de 2021.

Celda VI: De acuerdo con la visita realizada el día 20 de diciembre de 2021 se evidencia el almacenamiento de lixiviados sobre esta estructura a pesar de las prohibiciones por parte de la UAESP e Interventoría. Es preciso recordar que mediante el Auto No. 6475 de 2019 la Autoridad Nacional de Licencias Ambientales – ANLA requirió en su artículo 1 "*suspender de manera inmediata el uso de la celda VI para disposición de lixiviados, utilizando la misma para lo cual fue autorizada, es decir, únicamente como zona de emergencia para la disposición de residuos sólidos*". De acuerdo con lo anterior, CGR no ha cumplido con el requerimiento proferido por la Autoridad Ambiental, al no realizar la desocupación de la celda, actividad de la cual es de total responsabilidad del operador.

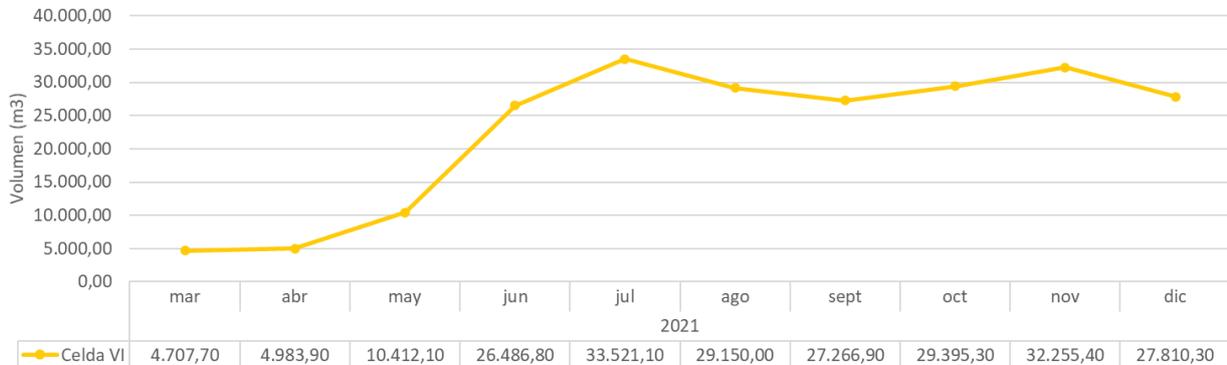
Gráfica. Almacenamiento de lixiviados en Celda VI durante el 2021.

A corte del periodo de informe, la celda VI contiene un volumen de almacenamiento de lixiviados de 28.810,30 m³, según el dato reportado por la interventoría, lo cual va en contra de los requerimientos proferidos por la Autoridad Ambiental, cabe informar que esta actividad es realizada por CGR Doña Juana sin el consentimiento tanto de la UTIDJ como de la UAESP, por lo cual CGR DJ es el total responsable de cualquier tipo de sanción, multa o proceso impuesto por la Autoridad Ambiental en lo concerniente al almacenamiento en celda VI.

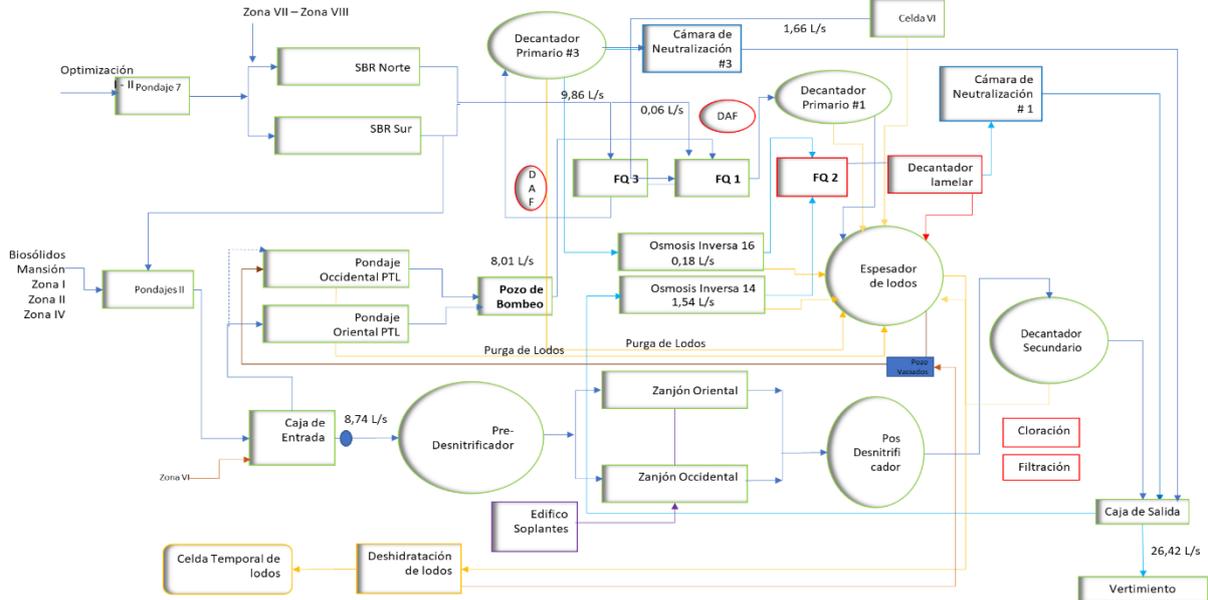
Imagen. Diagrama de flujo diciembre 2021

Operación de los SBR: Durante el mes de diciembre la gran mayoría de lixiviado maduro proveniente de Zona VII, Zona VIII, biosólidos ingresa al SBR Norte y el lixiviado joven proveniente de optimización se desvió al secador de lodos para posteriormente descargar el lixiviado joven en los pondajes II

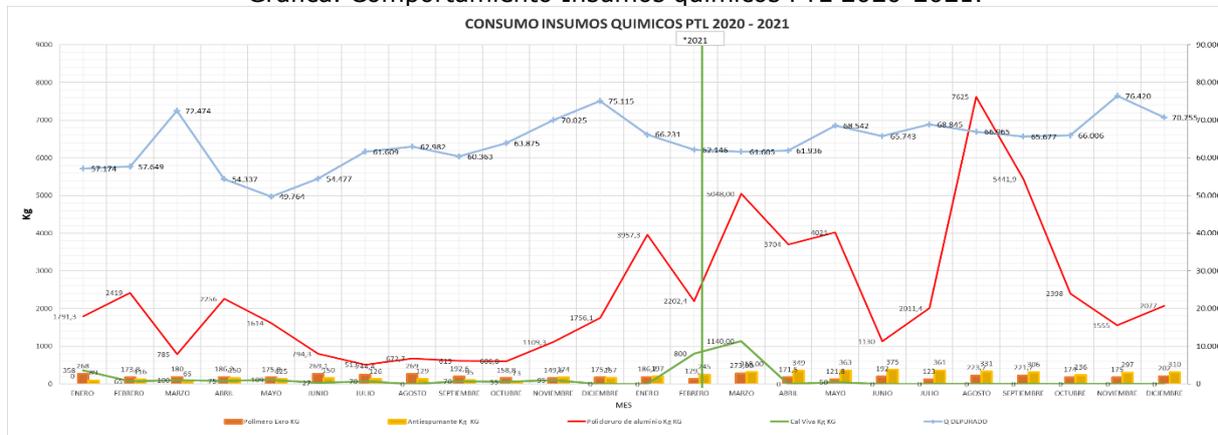
Gráfica. Comportamiento Insumos químicos PTL 2020-2021.

En la gráfica se consolida el comportamiento de los insumos químicos consumidos durante el 2020-2021 para la depuración y tratamiento de lixiviado, donde se puede observar que el consumo de Policloruro de aluminio disminuyo en un 50% aproximadamente con respecto al consumo del mes de septiembre, así mismo se observa que el consumo del polímero bajo con el respecto al consumo del mes de septiembre.

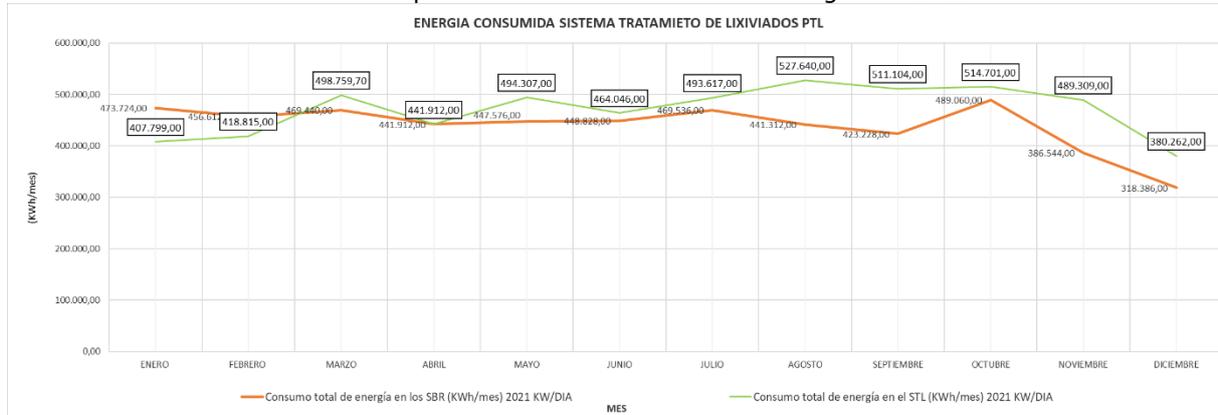
Grafica. Comportamiento del consumo de energía del 2021

Consumo de Energía y Agua: Para el periodo del presente informe, el servicio de energía es prestado por CODENSA, teniendo un consumo medio del mes de 380.262 KWh/mes, para PTL, promedio diario de 12.266,52; y un consumo específico de energía de 16,24 kW-h/m³, así mismo para los SBR se tiene un consumo de 318.396 kW/h con un promedio diario de 10.270 kW-h, de acuerdo con datos presentados por inter-DJ y CGR.

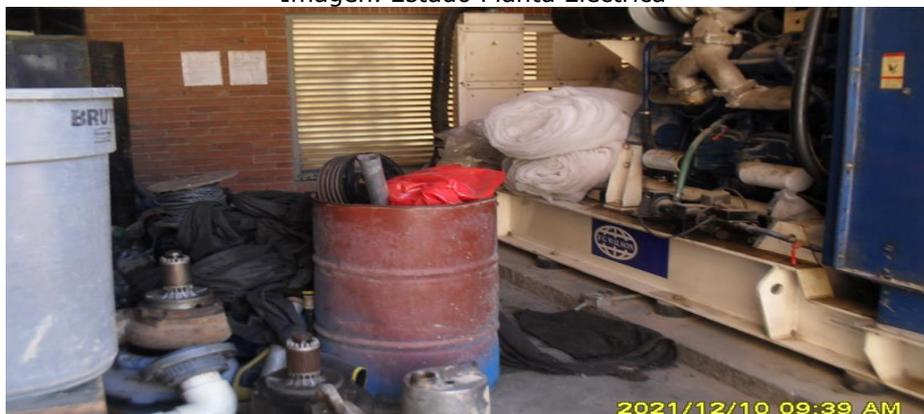
Imagen. Estado Planta Eléctrica

El día 18 de diciembre de 2021 se presentó un corte de energía, que dejó fuera de operación todos los componentes electromecánicos de la PTL entre las 18:45 a 22:45 horas, se evidenció un daño en el suministro de energía en la PTL De acuerdo con lo informado por Inter DJ; lo anterior dejó en evidencia la falta de respaldo eléctrico en caso de fallas de energía presentadas por el operador Codensa, que suministra la energía a PTL.

Se evidencia que CGR NO ha realizado avances respecto del asunto, ni actividades que permitan cumplir con la totalidad de la obligación contractual de contar con un sistema de suplencia eléctrica.

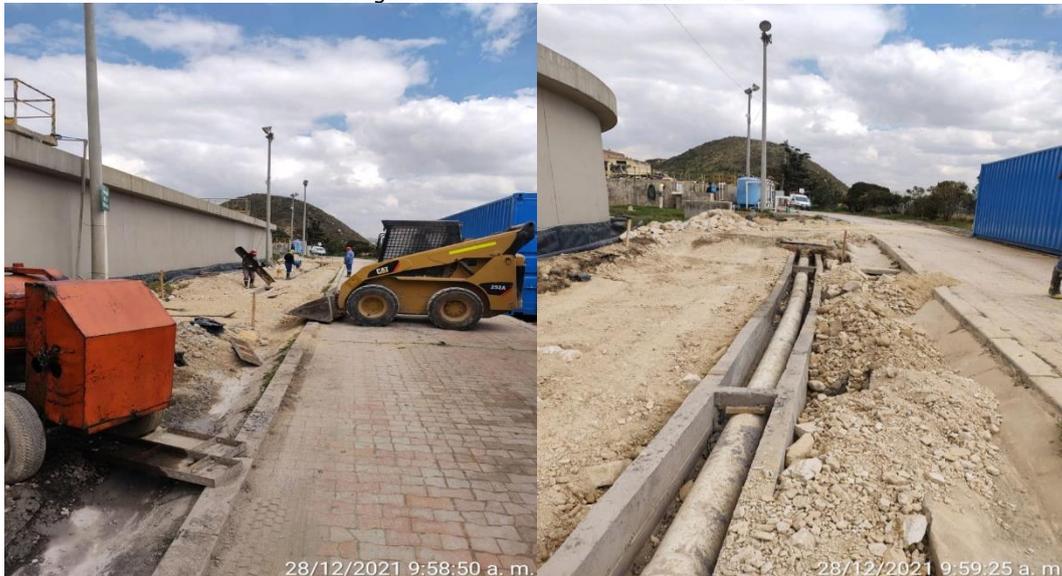
Imagen. Avances de Obras Civiles PTL

Las acciones realizadas por la CGR hasta el momento es el avance en las obras civiles para la ubicación de los contenedores de 40 pies, donde se instalarán las unidades de nano filtración y osmosis.

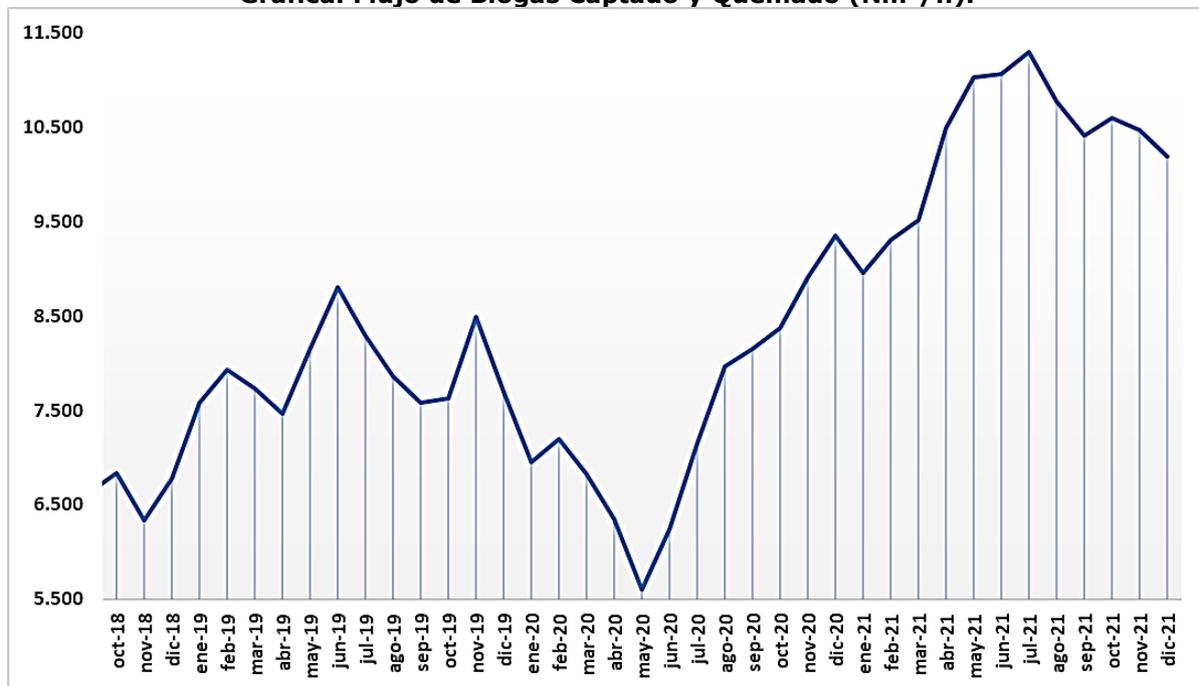
Gráfica. Flujo de Biogás Captado y Quemado (Nm³/h).

Las siguientes gráficas permiten observar el comportamiento del flujo de biogás captado y quemado y reducciones de emisiones desde el mes de octubre del año 2018 al presente.

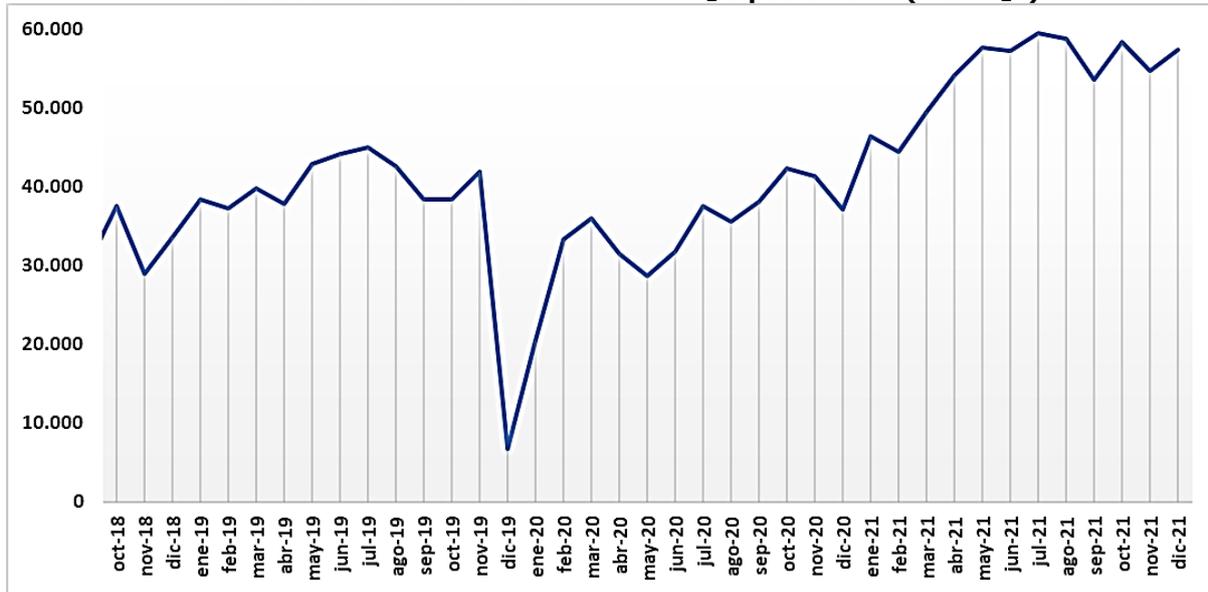
Gráfica. Reducción de toneladas de CO₂ Equivalentes (tonCO₂e)

En la gráfica se observa una tendencia de crecimiento en las toneladas de CO₂eq reducidas a partir de enero de 2021 y hasta el mes de julio, con un valor de 59.454 tCO₂e, evidenciando para el mes de diciembre nuevamente crecimiento en las reducciones debido al aumento en el porcentaje de metano, el cual tuvo aumento en un 1% con respecto al mes anterior y generó un total de 57.366 tCO₂eq.
