Informe mensual de Supervisión y Control

Disposición Final Gestión de Residuos Hospitalarios Recolección, Barrido y Limpieza – ASE # ___

Período de análisis: Noviembre de 2021.

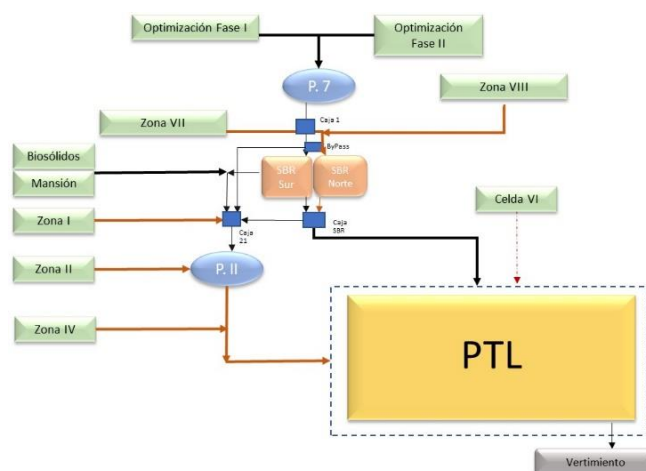
Imagen. Diagrama de flujo

Los lixiviados generados en la zona VII y VIII son enviados al canal de conducción principal, para posteriormente ser depurados en los SBR y luego son enviados hacia la Planta de Tratamiento de Lixiviados de Doña Juana.

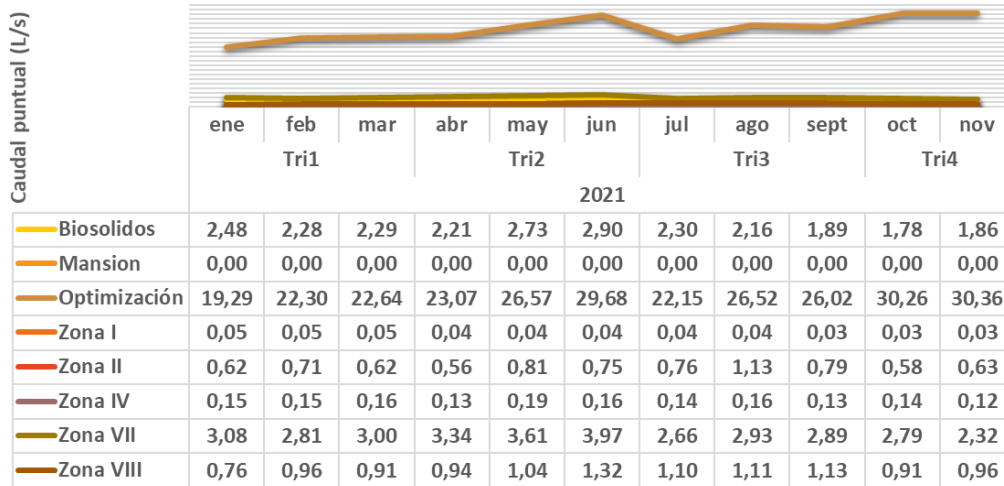
Gráfica. Caudales de Lixiviados Generados por Zonas de Disposición
Generación de Caudales 2021

De acuerdo con el cuadro anterior, para el mes de noviembre de 2021, la zona con mayor producción de lixiviado es la zona de optimización con un caudal promedio de 30,36 L/s, equivalente al 83,6% de la producción total del relleno sanitario, debido a que esta zona es el sitio de disposición actual de residuos sólidos domiciliarios, seguido de Zona VII (En proceso de clausura) con un caudal promedio diario de 2,32 L/s. En cuanto a la zona denominada Mansión, la misma reporta una producción de cero lixiviados, ya que los lixiviados de esta zona se mezclan con los lixiviados generados en la zona de Biosólidos.

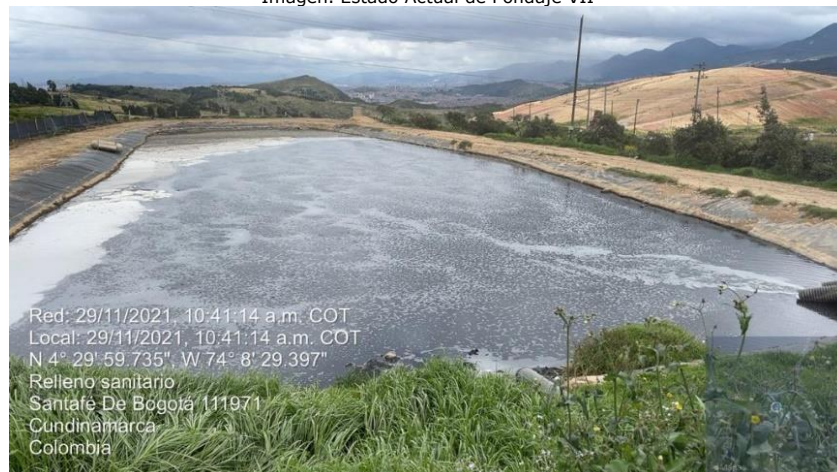
Imagen. Estado Actual de Pondaje VII

Pondaje 7: esta estructura de almacenamiento de lixiviados a la fecha actual no cuenta con mantenimiento por parte del concesionario CGR Doña Juana, mantenimientos que se debe realizar dos veces al año de acuerdo con lo estipulado en el Contrato 344 y la Resolución 724 de 2010. Este pondaje a la fecha del 30 de noviembre de 2021 contiene un volumen de 3.115,70 m³, en las visitas realizadas por el personal de la SDF evidencio el retiro paulatino de lodos sobre esta estructura, sin embargo, se perciben olores ofensivos en sus alrededores, a lo cual en los diferentes comités operativos y comunicaciones oficiales realizadas a través de la Interventoría se ha requerido a CGR Doña Juana llevar a cabo las actividades de mantenimiento, sin que a la fecha del presente informe el concesionario haya ejecutado mantenimientos a esta estructura, la imagen señala el estado de la estructura para el periodo de informe.

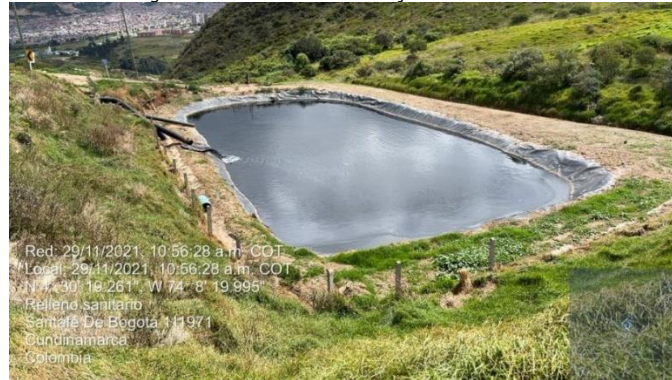
Imagen. Estado Actual de Pondaje Secador de lodos.

Adicionalmente, el día 03 de noviembre de 2021 el Concesionario CGR Doña Juana inició la operación del sedimentador del pondaje 7, con el fin de regular los caudales provenientes de las zonas altas y de retención de sólidos que eviten el ingreso al pondaje 7.

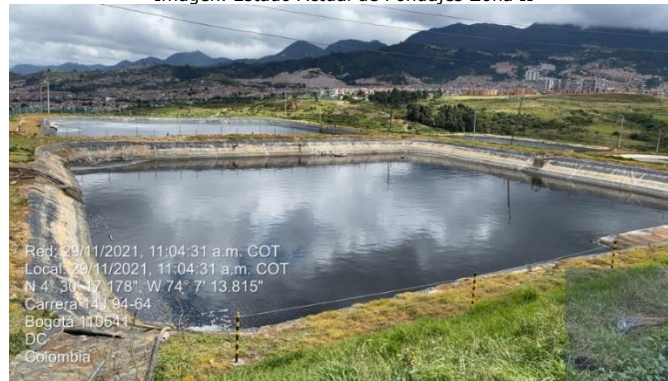
Imagen. Estado Actual de Pondajes Zona II

Pondajes II: Durante el mes de noviembre de 2021, no se realizaron mantenimientos o actividades relevantes y se mantienen altos niveles de almacenamiento con una ocupación igual al 74,42 % en promedio.

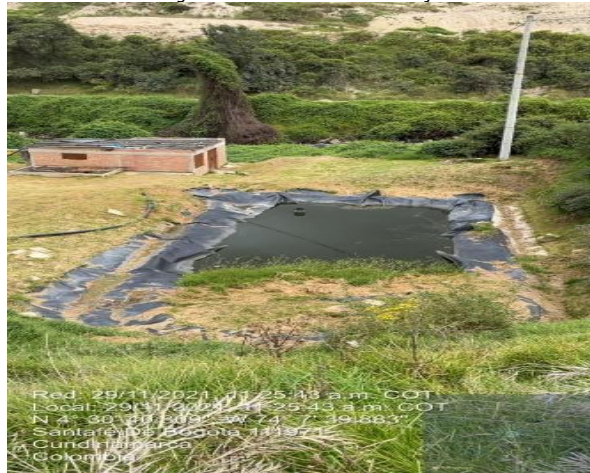
Imagen. Estado Actual de Pondaje IV

Pondaje Zona IV: Durante el presente periodo CGR Doña Juana no ejecutó actividades en este pondaje. Adicionalmente, cabe recalcar que esta estructura presenta deterioro en la geomembrana, se observa el des anclaje de la geomembrana y vegetación externa sobre la geomembrana.

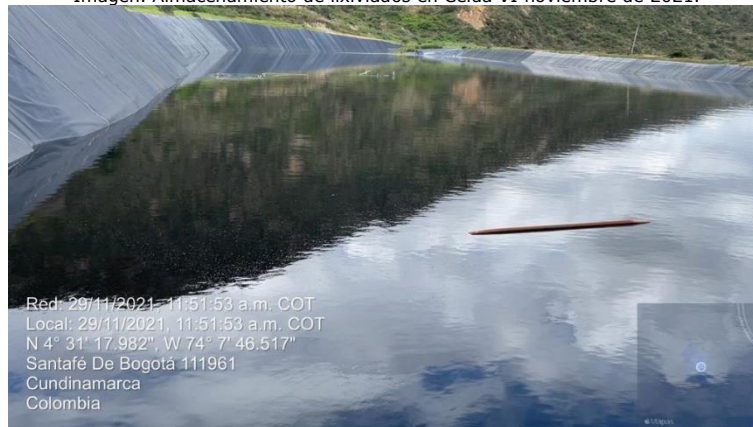
Imagen. Almacenamiento de lixiviados en Celda VI noviembre de 2021.

Celda VI: De acuerdo con la visita realizada el día 29 de noviembre de 2021 se evidencia el almacenamiento de lixiviados sobre esta estructura a pesar de las prohibiciones por parte de la UAESP e Interventoría. Es preciso recordar que mediante el Auto No. 6475 de 2019 la Autoridad Nacional de Licencias Ambientales – ANLA requirió en su artículo 1 "*suspender de manera inmediata el uso de la celda VI para disposición de lixiviados, utilizando la misma para lo cual fue autorizada, es decir, únicamente como zona de emergencia para la disposición de residuos sólidos*". De acuerdo con lo anterior, CGR no ha cumplido con el requerimiento proferido por la Autoridad Ambiental, al no realizar la desocupación de la celda, actividad de la cual es de total responsabilidad del operador.

A corte del periodo de informe, la celda VI contiene un volumen de almacenamiento de lixiviados de 32.255,4 m³, según el dato reportado por la interventoría, lo cual va en contra de los requerimientos proferidos por la Autoridad Ambiental, cabe informar que esta actividad es realizada por CGR Doña Juana sin el consentimiento tanto de la UTIDJ como de la UAESP, por lo cual CGR DJ es el total responsable de cualquier tipo de sanción, multa o proceso impuesto por la Autoridad Ambiental en lo concerniente al almacenamiento en celda VI.

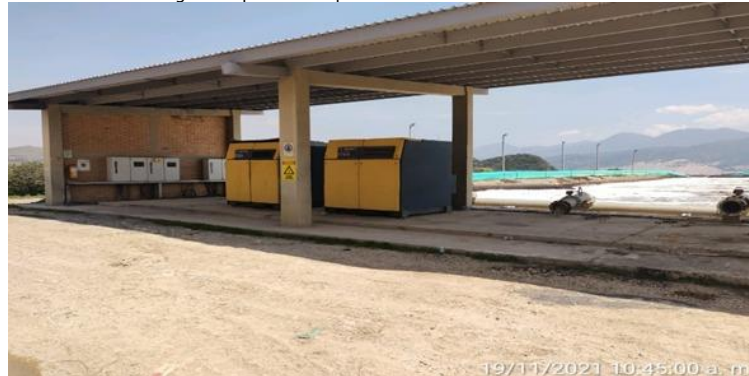
Imagen. Soplantes disponibles Subsistema SBR.

Equipos	Estado
Soplador No. 01 SBR	Operativa
Soplador No. 02 SBR	Operativa
Soplador No. 03 SBR	Inoperativa (Se desmontó soplante para traslado a PTL)
Soplador No. 04 SBR	Retiraron el soplante
Difusores de Aireación para los SBR	Inoperativa (Operación altamente deficiente, perdida considerable de aire suministrado)
Sistema de Deshidratación	Fuera de servicio
Motor barredor de lodos (Espesador)	Fuera de servicio
Unidades de drenaje flotante	Fuera de servicio

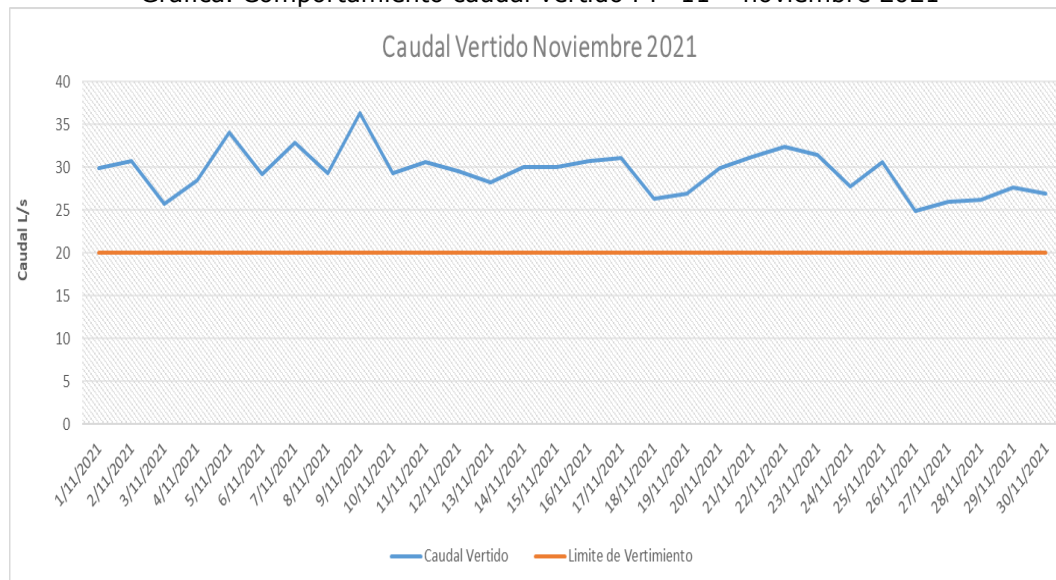
Gráfica. Comportamiento caudal vertido FT -11 – noviembre 2021

Caudal Vertido: Para el periodo del presente informe, el caudal de lixiviado vertido registrado por el caudalímetro FT-11, fue de 76.420,10 m³/mes (29,48 L/s) y el caudal de lodo de purgas del sistema fue de 3.372,94 m³/mes (1,30 L/s), la gráfica muestra el comportamiento del caudal promedio diario vertido durante el periodo de informe.

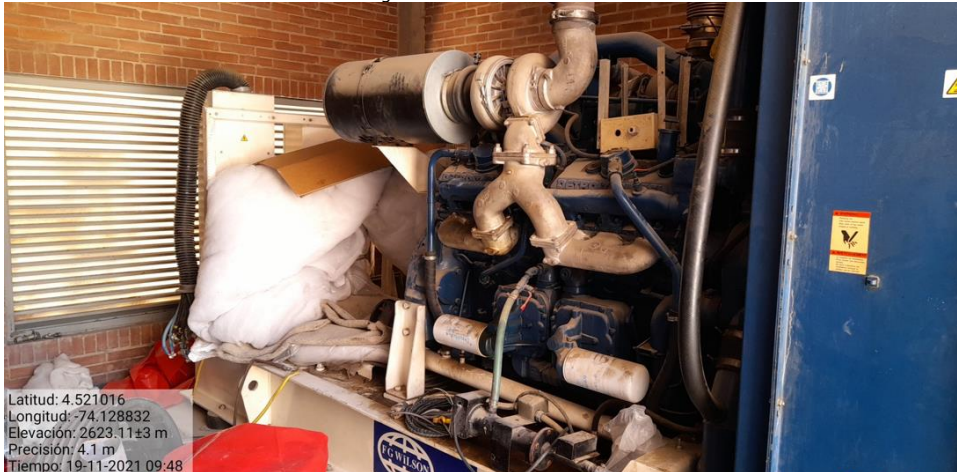
Imagen. Estado Planta Eléctrica

Se evidencia que CGR NO ha realizado avances respecto del asunto, ni actividades que permitan cumplir con la totalidad de la obligación contractual de contar con un sistema de suplencia eléctrica.
