## Informe mensual de Supervisión y Control

Disposición Final  Gestión de Residuos  Hospitalarios  Recolección, Barrido y Limpieza – ASE # \_\_\_

**Período de análisis:** Octubre de 2021.

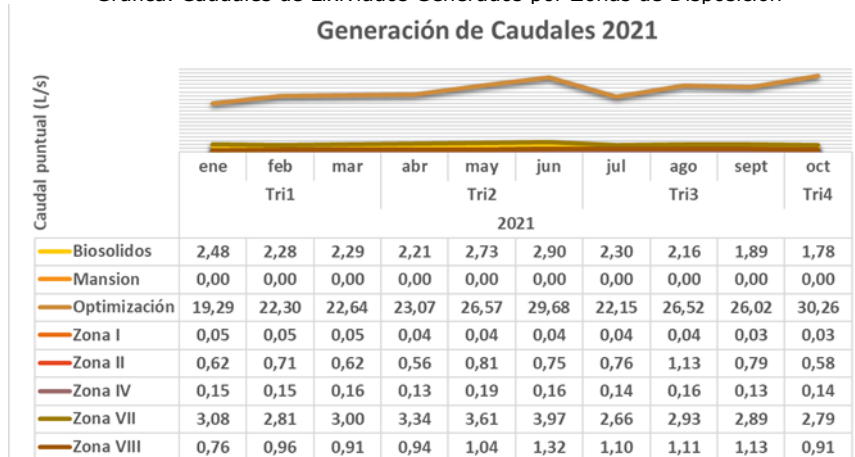
Grafica. Caudales de Lixiviados Generados por Zonas de Disposición

**Generación de Lixiviados:** Durante el periodo de octubre de 2021, se obtuvo un promedio de caudal generado de lixiviados de 36,49 L/s, el cual fue aforado por el Concesionario con la metodología de Balde y Cronómetro, este aforo se realiza diariamente de manera puntual empleando un balde y un cronometro en un instante de tiempo, el cual es aleatorio y por ende el nivel de precisión y exactitud no es alto, estando sujeto a un alto grado de incertidumbre y error. Cabe indicar que durante los comités operativos entre CGR-UAESP-UTIDJ en reiteradas ocasiones se ha requerido al concesionario CGR DJ cambiar este método empleando un medidor ultrasónico o electromagnético con el fin de determinar un caudal de generación exacto sin márgenes de error altos, sin embargo, a la fecha CGR no ha implementado el medidor de última generación. A continuación, se relacionan los caudales promedios de lixiviados generados por zonas:

De acuerdo con el cuadro anterior, para el mes de octubre de 2021, la zona con mayor producción de lixiviado es la zona de optimización con un caudal promedio de 30,26 L/s, equivalente al 82,9% de la producción total del relleno sanitario, debido a que esta zona es el sitio de disposición actual de residuos sólidos domiciliarios, seguido de Zona VII (En proceso de clausura) con un caudal promedio diario de 2,79 L/s. En cuanto a la zona denominada Mansión, la misma reporta una producción de cero lixiviados, ya que los lixiviados de esta zona se mezclan con los lixiviados generados en la zona de Biosólidos.

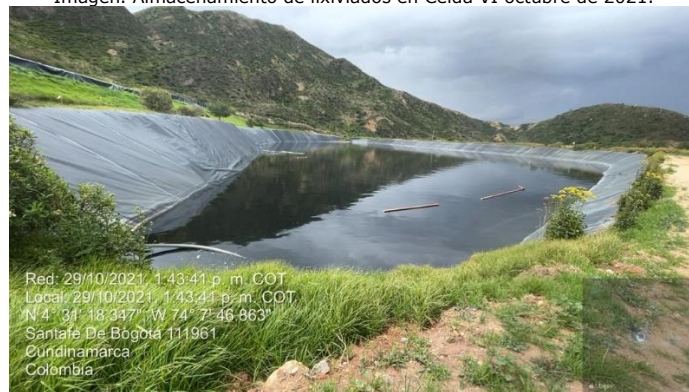
Imagen. Almacenamiento de lixiviados en Celda VI octubre de 2021.

**Celda VI:** De acuerdo con la visita realizada el día 29 de octubre de 2021 se evidencia el almacenamiento de lixiviados sobre esta estructura a pesar de las prohibiciones por parte de la UAESP e Interventoría. Es preciso recordar que mediante el Auto No. 6475 de 2019 la Autoridad Nacional de Licencias Ambientales – ANLA requirió en su artículo 1 "*suspender de manera inmediata el uso de la celda VI para disposición de lixiviados, utilizando la misma para lo cual fue autorizada, es decir, únicamente como zona de emergencia para la disposición de residuos sólidos*". De acuerdo con lo anterior, CGR no ha cumplido con el requerimiento proferido por la Autoridad Ambiental, al no realizar la desocupación de la celda, actividad de la cual es de total responsabilidad del operador.

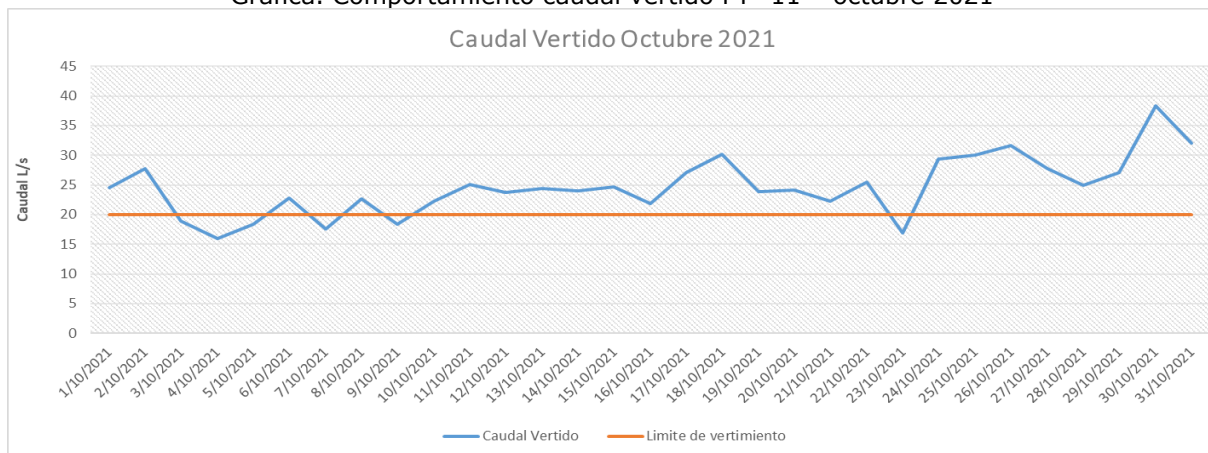
Gráfica. Comportamiento caudal vertido FT -11 – octubre 2021

**Caudal Vertido:** Para el periodo del presente informe, el caudal de lixiviado vertido registrado por el caudalímetro FT-11, fue de 66.005,60 m<sup>3</sup>/mes (24,64L/s) y el caudal de lodo de purgas del sistema fue de 3.500,28 m<sup>3</sup>/mes (1,3 L/s), para un total de 69.505,88 m<sup>3</sup>/mes (25,94 L/s) de lixiviado depurado en el STL, la gráfica muestra el comportamiento del caudal promedio diario vertido durante el periodo de informe.

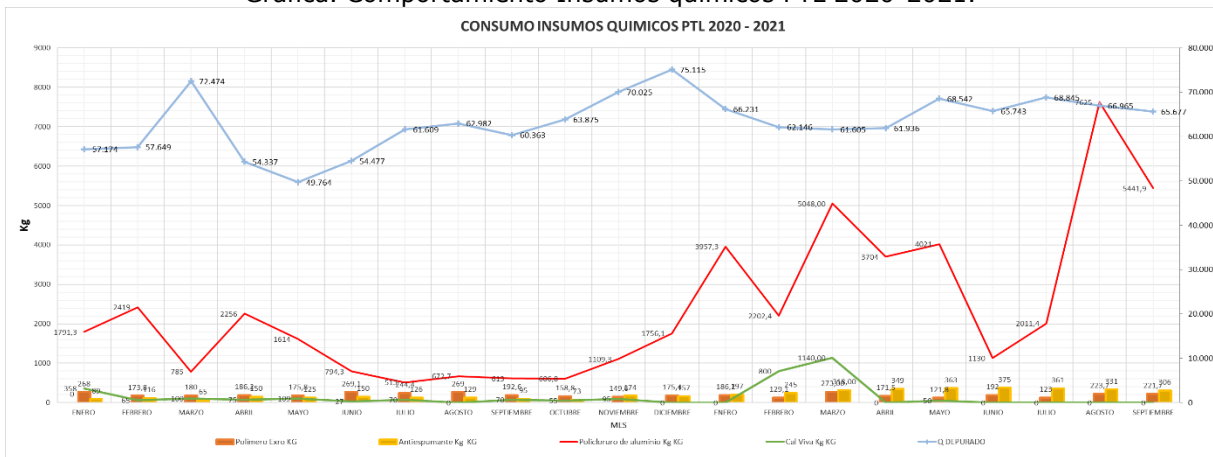
Grafica. Comportamiento Insumos químicos PTL 2020-2021.

En la gráfica se consolida el comportamiento de los insumos químicos consumidos durante el 2020-2021 para la depuración y tratamiento de lixiviado, donde se puede observar que el consumo de Policloruro de aluminio disminuyó en un 50% aproximadamente con respecto al consumo del mes de septiembre, así mismo se observa que el consumo del polímero bajo con el respecto al consumo del mes de septiembre.

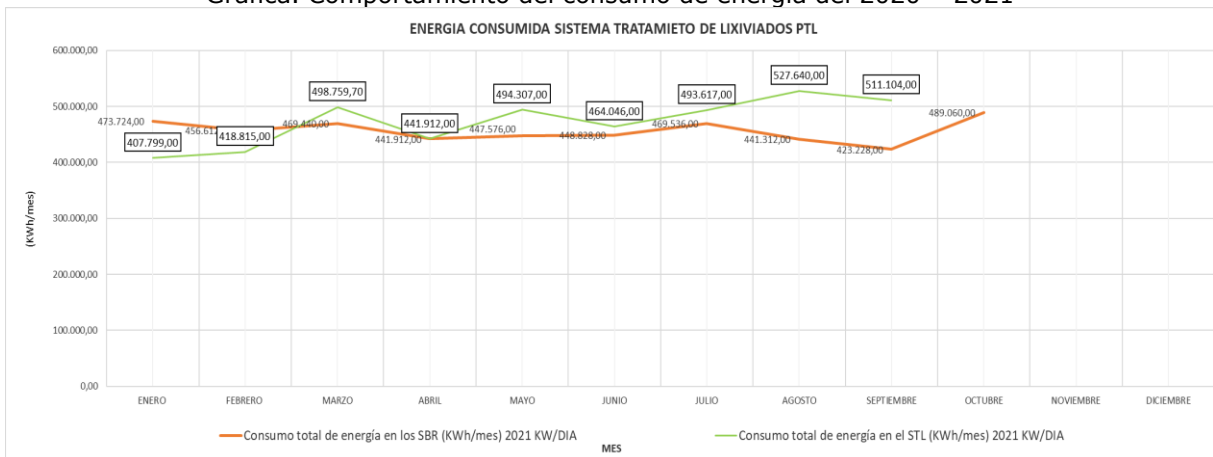
Grafica. Comportamiento del consumo de energía del 2020 - 2021

**Consumo de Energía y Agua:** Para el periodo del presente informe, el servicio de energía es prestado por CODENSA, teniendo un consumo medio del mes de 514.701 KWh/mes, para PTL, promedio diario de 16.603; y un consumo específico de energía de 21,92 kW-h/m<sup>3</sup>, así mismo para los SBR se tiene un consumo de 489.060 kW/h con un promedio diario de 15.776 kW-h, de acuerdo con datos presentados por inter-DJ y CGR.

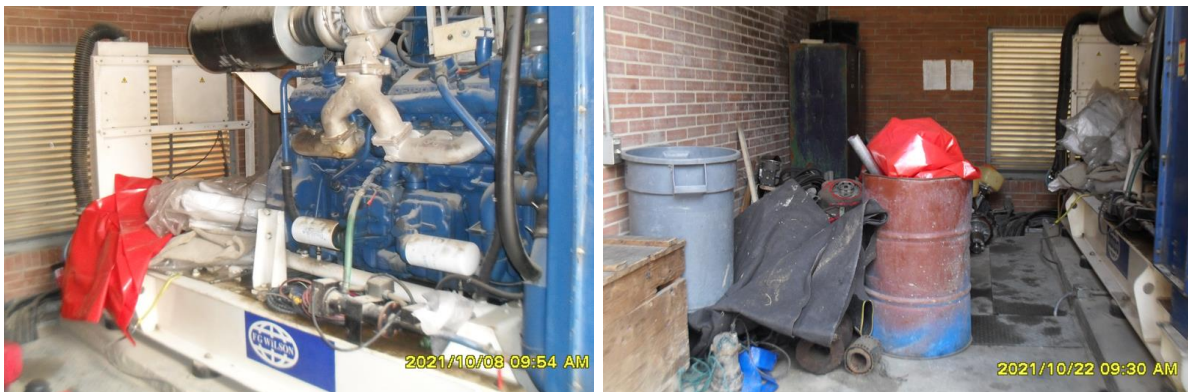
Fuente: SDF – Visita de campo del día 08 y 22 de octubre de 2021.

Aparte de las pruebas piloto realizadas con Biogás doña Juana realizadas entre septiembre y diciembre de 2020 no se ha realizado ningún avance con respecto a la solución de conexión con la infraestructura instalada para este fin.

Se evidencia que CGR NO ha realizado avances respecto del asunto, ni actividades que permitan cumplir con la totalidad de la obligación contractual de contar con un sistema de suplencia eléctrica.

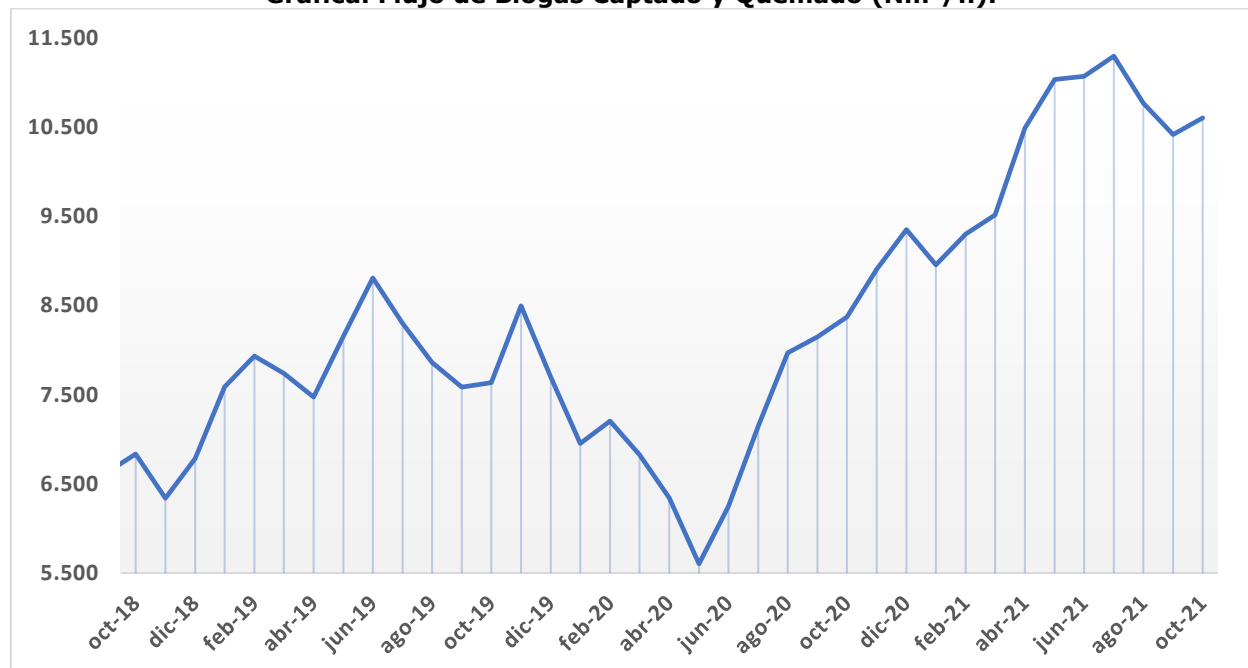
**Gráfica. Flujo de Biogás Captado y Quemado (Nm<sup>3</sup>/h).**

Las siguientes gráficas permiten observar el comportamiento del flujo de biogás captado y quemado y reducciones de emisiones desde el mes de octubre del año 2018 al presente.

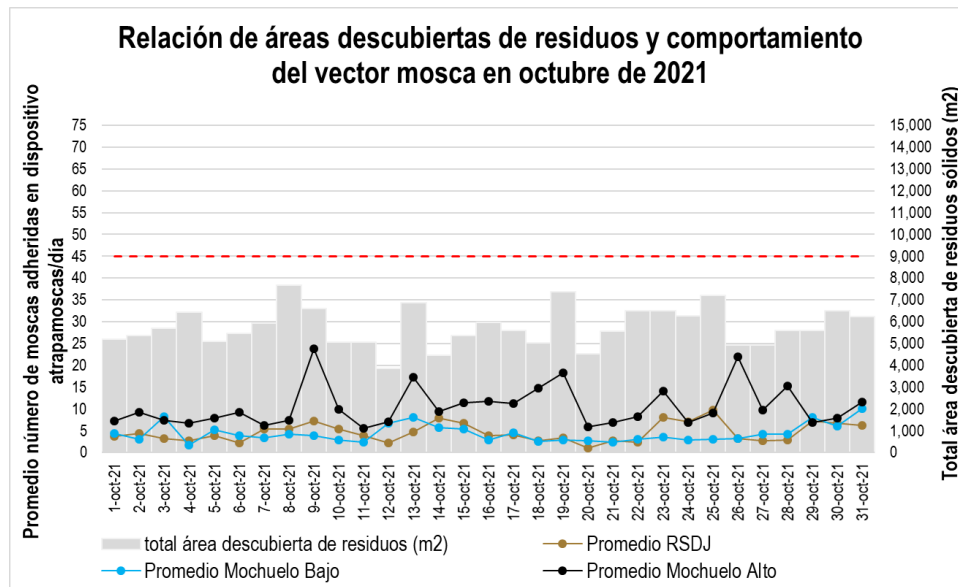
**Ficha 2.7 Control de vectores:** el comportamiento del vector mosca para el mes de octubre de 2021 se mantuvo y no superó el límite máximo permisible, como lo muestra la siguiente gráfica:
