DATOS DEL INFORME

Disposición Final Gestión de Residuos Hospitalarios Recolección, Barrido y Limpieza – ASE # __

Período de análisis: Septiembre de 2021.

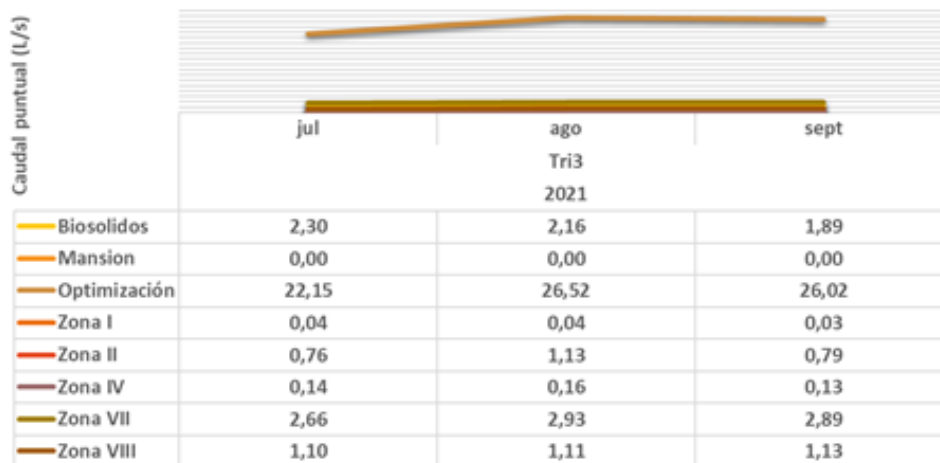
Grafica. Caudales de Lixiviados Generados por Zonas de Disposición
Generación de Caudales 2021

Generación de Lixiviados: Durante el periodo de septiembre de 2021, se obtuvo un promedio de caudal generado de lixiviados de 32,88 L/s, el cual fue aforado por el Concesionario con la metodología de Balde y Cronómetro, este aforo se realiza diariamente de manera puntual empleando un balde y un cronometro en un instante de tiempo, el cual es aleatorio y por ende el nivel de precisión y exactitud no es alto, estando sujeto a un alto grado de incertidumbre y error. Cabe indicar que durante los comités operativos entre CGR-UAESP-UTIDJ en reiteradas ocasiones se ha requerido al concesionario CGR DJ cambiar este método empleando un medidor ultrasónico o electromagnético con el fin de determinar un caudal de generación exacto sin márgenes de error altos, sin embargo, a la fecha CGR no ha implementado el medidor de última generación. A continuación, se relacionan los caudales promedios de lixiviados generados por zonas:

De acuerdo con el cuadro anterior, para el mes de septiembre de 2021, la zona con mayor producción de lixiviado es la zona de optimización con un caudal promedio de 26,02 L/s, equivalente al 79,15% de la producción total del relleno sanitario, debido a que esta zona es el sitio de disposición actual de residuos sólidos domiciliarios, seguido de Zona VII (En proceso de clausura) con un caudal promedio diario de 8,78 L/s. En cuanto a la zona denominada Mansión, la misma reporta una producción de cero lixiviados, ya que los lixiviados de esta zona se mezclan con los lixiviados generados en la zona de Biosólidos.

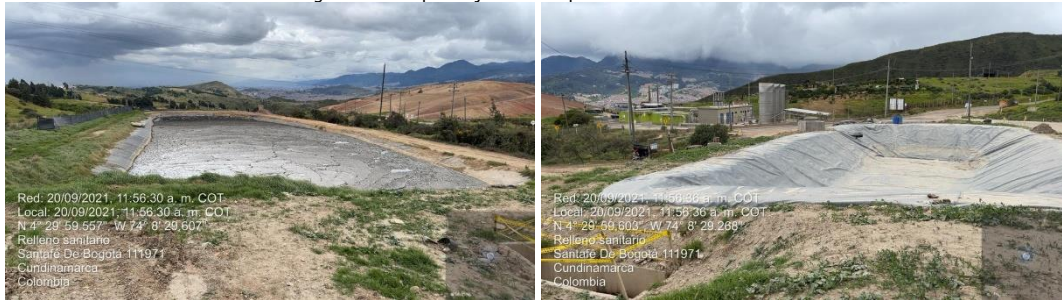
Imagen. Estado pondaje VII e impermeabilización de sedimentador.

Cabe indicar que, durante el mes de septiembre de 2021, CGR DJ continuó con las adecuaciones del sedimentador a la entrada del pondaje 7 con el fin de reducir el ingreso de sólidos hacia el pondaje.

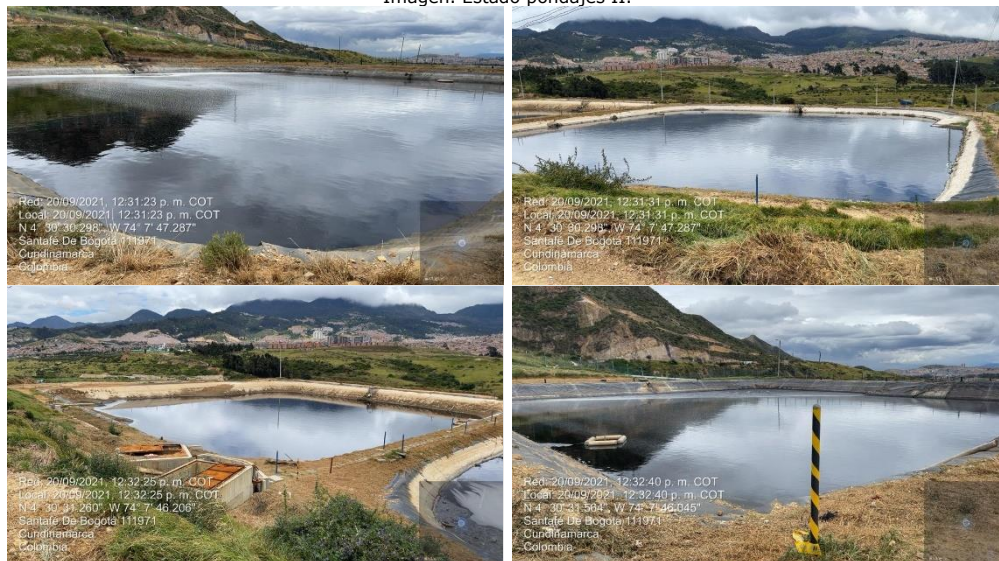
Imagen. Estado pondajes II.

Pondajes II: Durante el mes de septiembre de 2021, no se realizaron mantenimientos o actividades relevantes y se mantienen altos niveles de almacenamiento con una ocupación igual al 81,92% en promedio.

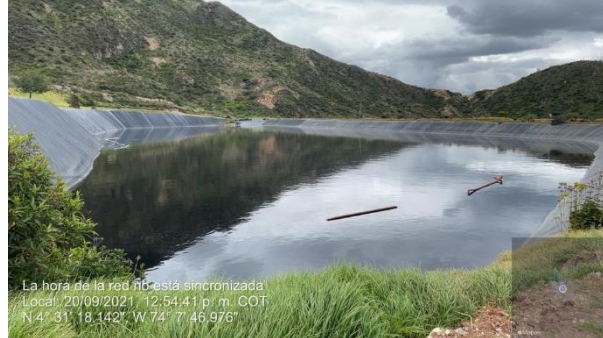
Imagen. Almacenamiento de lixiviados en Celda VI septiembre de 2021.

Celda VI: De acuerdo con la visita realizada el día 20 de septiembre de 2021 se evidencia el almacenamiento de lixiviados sobre esta estructura a pesar de las prohibiciones por parte de la UAESP e Interventoría. Es preciso recordar que mediante el Auto No. 6475 de 2019 la Autoridad Nacional de Licencias Ambientales – ANLA requirió en su artículo 1 *"suspender de manera inmediata el uso de la celda VI para disposición de lixiviados, utilizando la misma para lo cual fue autorizada, es decir, únicamente como zona de emergencia para la disposición de residuos sólidos"*. De acuerdo con lo anterior, CGR no ha cumplido con el requerimiento proferido por la Autoridad Ambiental, al no realizar la desocupación de la celda, actividad de la cual es de total responsabilidad del operador.

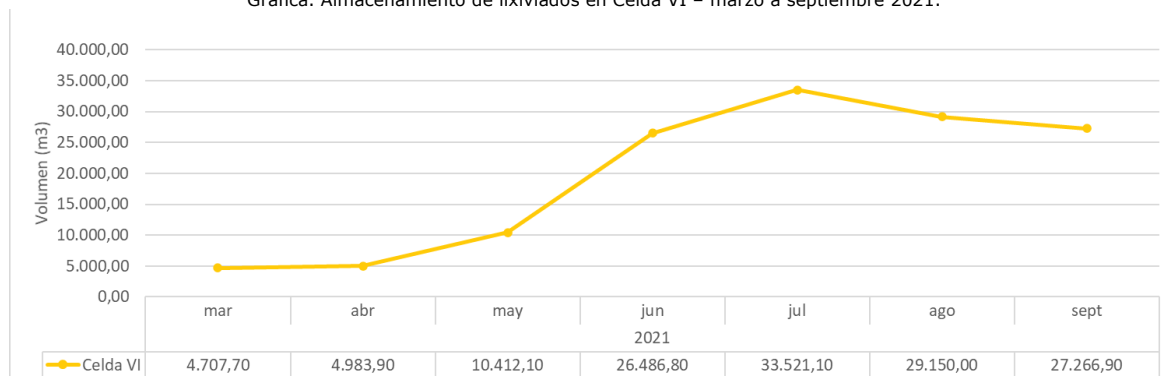
Gráfica. Almacenamiento de lixiviados en Celda VI – marzo a septiembre 2021.

A corte del periodo de informe, la celda VI contiene un volumen de almacenamiento de lixiviados de 27.266,9 m³, según el dato reportado por la interventoría, lo cual va en contra de los requerimientos proferidos por la Autoridad Ambiental, cabe informar que esta actividad es realizada por CGR Doña Juana sin el consentimiento tanto de la UTIDJ como de la UAESP, por lo cual CGR DJ es el total responsable de cualquier tipo de sanción, multa o proceso impuesto por la Autoridad Ambiental en lo concerniente al almacenamiento en celda VI.

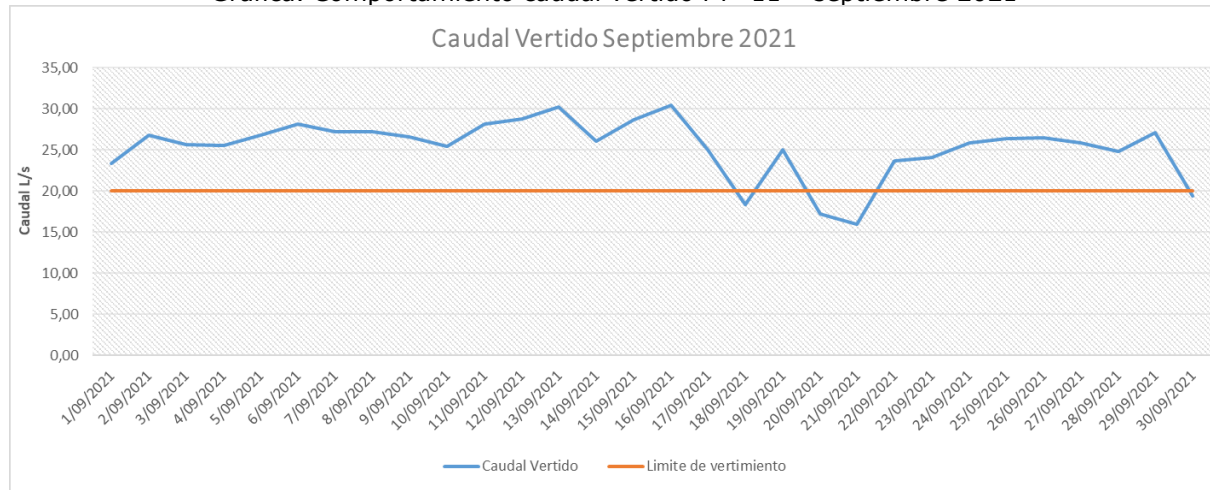
Gráfica. Comportamiento caudal vertido FT -11 – septiembre 2021

Caudal Vertido: Para el periodo del presente informe, el caudal de lixiviado vertido registrado por el caudalímetro FT-11, fue de 65.676,97 m³/mes (25,34 L/s) y el caudal de lodo de purgas del sistema fue de 2.844,53 m³/mes (1,10 L/s), para un total de 68.561,5 m³/mes (26,44 L/s) de lixiviado depurado en el STL, la gráfica muestra el comportamiento del caudal promedio diario vertido durante el periodo de informe.

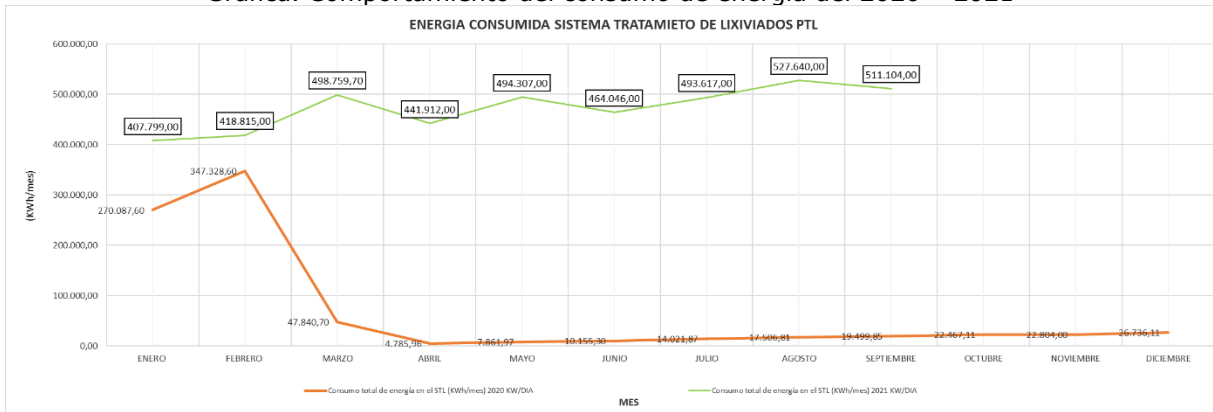
Grafica. Comportamiento del consumo de energía del 2020 – 2021

Consumo de Energía y Agua: Para el periodo del presente informe, el servicio de energía es prestado por CODENSA, teniendo un consumo medio del mes de 511.104 KWh/mes, para PTL, promedio diario de 17.036,8; y un consumo específico de energía de 21,92 kW-h/m³, así mismo para los SBR se tiene un consumo de 423.228 kW/h con un promedio diario de 14.107,6 kW-h, de acuerdo con datos presentados por inter-DJ y CGR.

En la gráfica se puede observar el comportamiento del consumo de energía del 2020 vs 2021 donde se puede apreciar que el consumo energético bajo con respecto al mes de septiembre del 2021 que fue de 511.1040 (KWh/mes). Esta energía es utilizada en su gran mayoría en el funcionamiento de los soplantes.

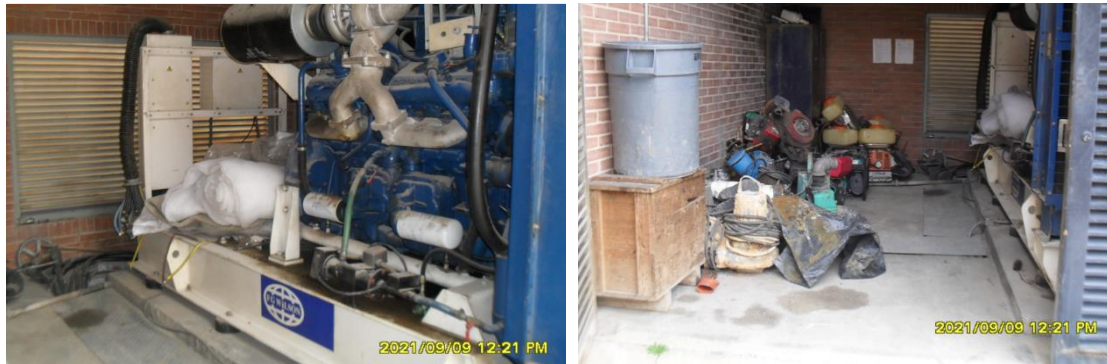
Aparte de las pruebas piloto realizadas con Biogás doña Juana realizadas entre septiembre y diciembre de 2020 no se ha realizado ningún avance con respecto a la solución de conexión con la infraestructura instalada para este fin.

Se evidencia que CGR NO ha realizado avances respecto del asunto, ni actividades que permitan cumplir con la totalidad de la obligación contractual de contar con un sistema de suplencia eléctrica.
