ALCALDÍA MAYOR
DE BOGOTÁ D.C.

HÁBITAT
Unidad Administrativa Especial de
Servicios Públicos

Informe mensual de Supervisión y Control

Período de análisis: agosto de 2022.

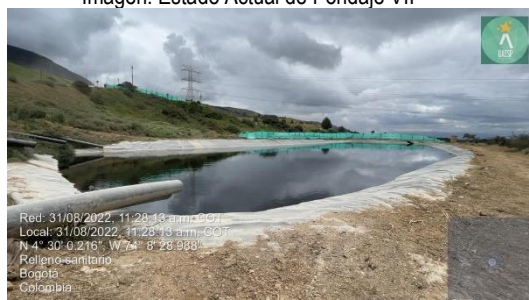
Imagen. Estado Actual de Pondaje VII

Fuente: UAESP visitas de campo 31 de agosto de 2022.

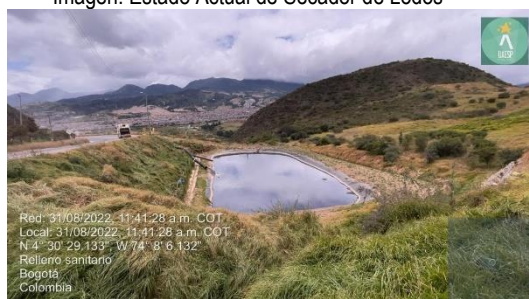
Imagen. Estado Actual de Secador de Lodos

Secador de lodos: En visitas realizadas por el personal de la UAESP, no se evidenciaron actividades de mantenimiento en esta estructura. Según el informe mensual de la interventoría a corte de agosto de 2022, este pondaje tiene un volumen de almacenamiento de lixiviados de 831,20 m³, de acuerdo con los informes tanto de la UTIDJ.

Fuente: UAESP visitas de campo 31 de agosto de 2022.

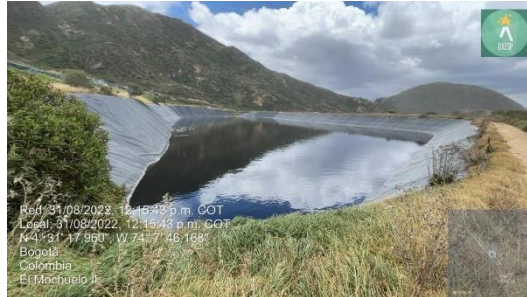
Imagen. Estado Actual de Celda VI

Fuente: UAESP visita de campo 31 de agosto del 2022.

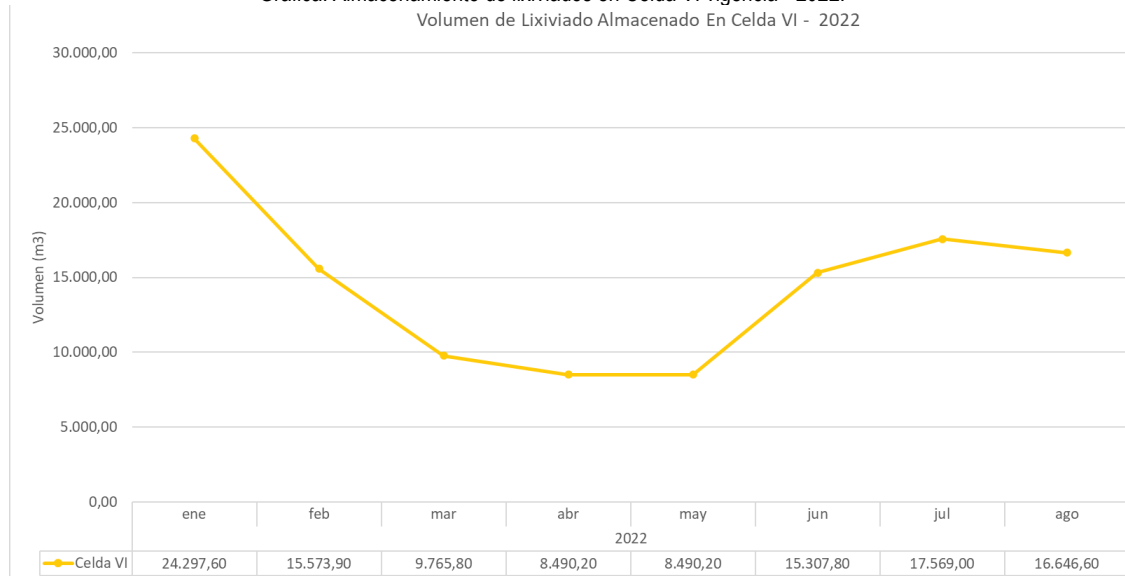
Gráfica. Almacenamiento de lixiviados en Celda VI vigencia - 2022.

A corte del 31 de agosto del 2022, la celda VI contiene un volumen de almacenamiento de lixiviados de 16.646,60 m³, según el dato reportado por la interventoría, lo cual va en contra de los requerimientos proferidos por la Autoridad Ambiental, cabe informar que esta actividad es realizada por CGR Doña Juana sin el consentimiento tanto de la UTIDJ como de la UAESP, por lo cual CGR DJ es el total responsable de cualquier tipo de sanción, multa o proceso impuesto por la Autoridad Ambiental en lo concerniente al almacenamiento en celda VI.

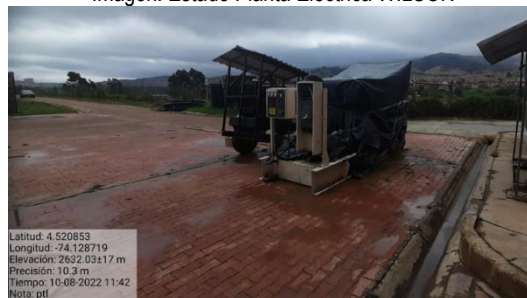
Imagen. Estado Planta Eléctrica WILSON

Fuente: SDF – Visita de campo del día 10 de agosto de 2022.

Desde el día 14 de enero de 2022, de acuerdo con comunicado emitido por INTERDJ-CGR fue ubicada una planta eléctrica e 2000 kVA en el espacio donde se desmontó la planta eléctrica de 800 kVA; durante el mes de agosto no se evidenciaron actividades relevantes en cuanto a la conexión eléctrica, de acuerdo con lo indicado por el concesionario se realizan adecuaciones de obra civil para la adecuación de caseta con espacio para garantizar suficiente ventilación en el área de la planta eléctrica.

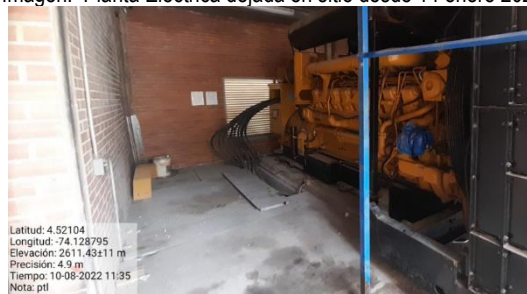
Imagen. Planta Eléctrica dejada en sitio desde 14 enero 2022

Fuente: SDF – Visita de campo del día 10 de agosto de 2022.

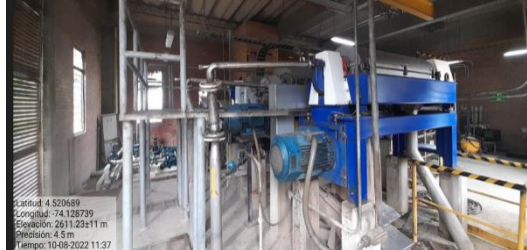
Imagen estado actual centrifugas

Se evidencia avance en cuanto a rehabilitación de equipos que se encuentran en mantenimiento correctivo, como las centrifugas en edificio de deshidratación de lodos y edificio de soplantes, sin embargo, no se ha evidenciado operación de centrifugas 2 y 3, ni soplantes M18 y M20 teniendo en cuenta lo reportado en los informes diarios de operación de la interventoría.

Fuente: SDF – Visita de campo del día 10 de agosto de 2022.

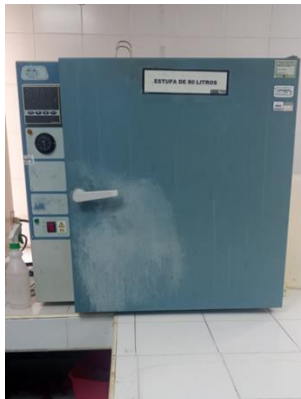
Equipos de medición e instrumentación: Para el periodo de agosto del 2022 se continúa observando que varios equipos mantienen sus carcasas parcialmente abiertas o rotas durante periodos prolongados de tiempo. Asimismo, diversos equipos permanecen a la intemperie, aunque estén marcados "para dar de baja", lo que los hace más propensos a deteriorar sus condiciones. CGR marca como "operativos" equipos que evidentemente presentan fallas, si varios de estos equipos no consignan los datos de medición en algún ordenador o dispositivo externo es necesario que sus indicadores y pantallas funcionen para conocer la medición realizada. Así mismo, varios equipos que están marcados como "fuera de uso" no tuvieron ningún cambio durante los últimos meses y permanecen en este estado, de igual forma, varios equipos marcados "para dar de baja" permanecen en las mismas condiciones y aún no han sido retirados. Estas condiciones en los equipos de la planta de tratamiento de lixiviados se evidenciaron nuevamente en la visita de campo del día 10 de agosto del 2022.

El no contar con un correcto mantenimiento a los instrumentos de medición y actuadores ubicados en la PTL por parte del Concesionario CGR, trae como consecuencia un deterioro patrimonial y la disminución de la vida útil de los equipos.

Fuente: SDF – Visita de campo del día 10 de agosto de 2022

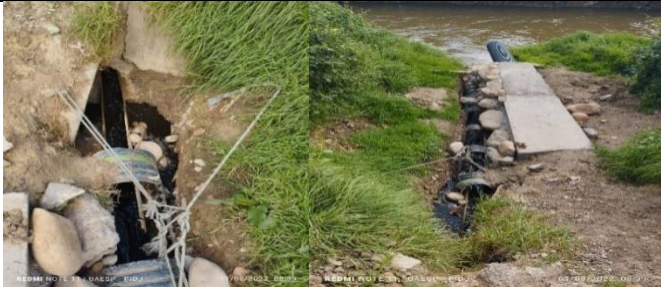
PUNTO DE VERTIMIENTO		
Fecha	Actividad	Registro Fotográfico
01 de agosto de 2022	El Concesionario CGR Doña Juana continúa descargando el lixiviado al tramo II del río Tunjuelo por la línea de tratamiento de 6". Se observa el cambio de coloración del cuerpo hídrico debido al vertimiento desde la PTL. La tubería 6" al final de la descarga presenta fuga y por ende derrame de lixiviado.

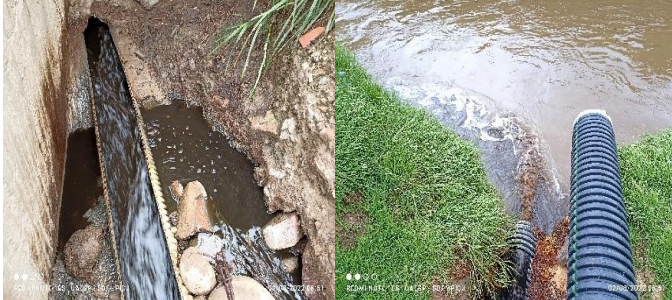
02 de agosto de 2022	El Concesionario CGR Doña Juana continúa descargando el lixiviado al tramo II del río Tunjuelo por la línea de tratamiento de 6". Se observa el cambio de coloración del cuerpo hídrico debido al vertimiento desde la PTL. La tubería 6" al final de la descarga presenta fuga y por ende derrame de lixiviado.
