Informe mensual de Supervisión y Control

Disposición Final Gestión de Residuos Hospitalarios Recolección, Barrido y Limpieza – ASE # ___

Período de análisis: Enero de 2022.

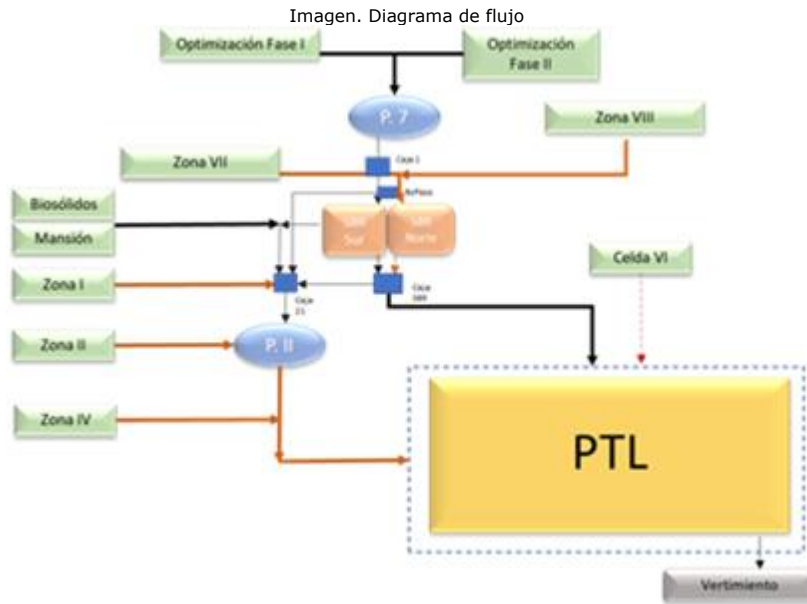
Los lixiviados generados en la zona VII y VIII son enviados al canal de conducción principal, para posteriormente ser depurados en los SBR y luego son enviados hacia la Planta de Tratamiento de Lixiviados de Doña Juana.

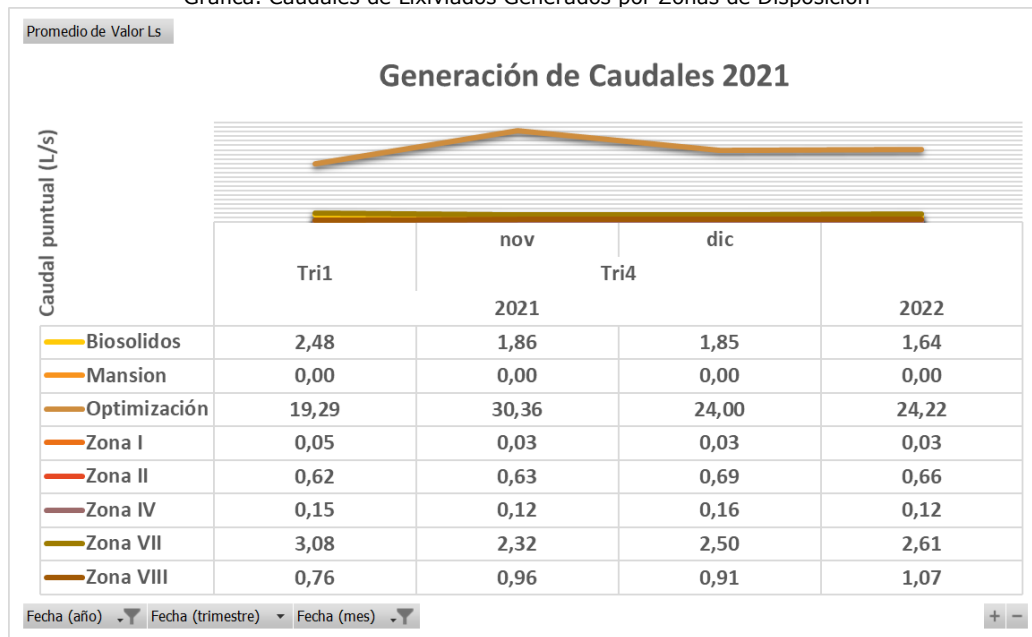
Grafica. Caudales de Lixiviados Generados por Zonas de Disposición

Generación de Lixiviados: Durante el periodo de enero de 2022, se obtuvo un promedio de caudal generado de lixiviados de 30,34 L/s, el cual fue aforado por el Concesionario con la metodología de Balde y Cronómetro, este aforo se realiza diariamente de manera puntual empleando un balde y un cronómetro en un instante de tiempo, el cual es aleatorio y por ende el nivel de precisión y exactitud no es alto, estando sujeto a un alto grado de incertidumbre y error. Cabe indicar que durante los comités operativos entre CGR-UAESP-UTIDJ en reiteradas ocasiones se ha requerido al concesionario CGR DJ cambiar este método empleando un medidor ultrasónico o electromagnético con el fin de determinar un caudal de generación exacto sin márgenes de error altos, sin embargo, a la fecha CGR no ha implementado el medidor de última generación. A continuación, se relacionan los caudales promedios de lixiviados generados por zonas:

De acuerdo con el cuadro anterior, para enero de 2022, la zona con mayor producción de lixiviado es la zona de optimización con un caudal promedio de 24,22 L/s, equivalente al 79,82% de la producción total de lixiviados, debido a que esta zona es el sitio de disposición actual de residuos sólidos domiciliarios, seguido de Zona VII (En proceso de clausura) con un caudal promedio diario de 2,61 L/s. En cuanto a la zona denominada Mansión, la misma reporta una producción de cero lixiviados, ya que los lixiviados de esta zona se mezclan con los lixiviados generados en la zona de Biosólidos.

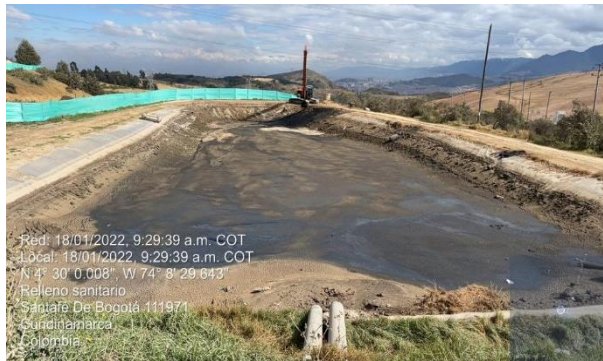
Imagen. Estado Actual de Pondaje VII

Pondaje 7: Según lo reportado en el informe mensual de la interventoría, el día 14 de enero de 2022 el concesionario CGR Doña Juana inició con la evacuación de lodos contenidos en el pondaje VII para su posterior mantenimiento. Cabe indicar que los lodos fueron dispuestos en la celda de lodos de cantera eterna. Posteriormente el día 18 de enero de 2022, personal de la UAESP en visita de seguimiento y control al subsistema de regulación evidenció el retiro de lodos del pondaje VII, con la ayuda de una retroexcavadora de brazo largo y una volqueta. No obstante, el Concesionario CGR DJ a fecha actual aún no ha remitido la programación para la ejecución de estas actividades previamente revisada por la UTIDJ, a lo cual se está en la espera de dicha información.

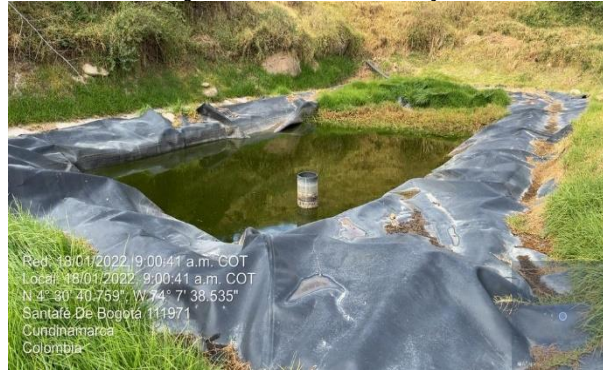
Imagen. Estado Actual de Pondaje IV

Pondaje Zona IV: Durante el presente periodo CGR Doña Juana no ejecutó actividades en este pondaje. Adicionalmente, cabe recalcar que esta estructura presenta deterioro en la geomembrana, se observa el des anclaje de la geomembrana y vegetación externa sobre la geomembrana.

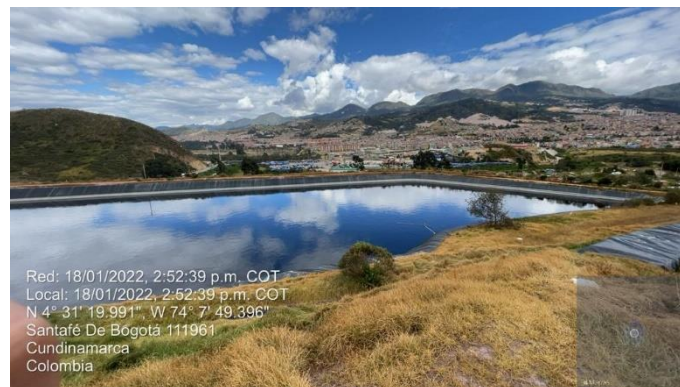
Imagen. Almacenamiento de lixiviados en Celda VI enero 2022.

Celda VI: De acuerdo con las visitas de seguimiento en enero de 2022 por parte del personal de la UAESP se continúa evidenciando el almacenamiento de lixiviados sobre esta estructura a pesar de las prohibiciones por parte de la UAESP e Interventoría. Es preciso recordar que mediante el Auto No. 6475 de 2019 la Autoridad Nacional de Licencias Ambientales – ANLA requirió en su artículo 1 "*suspender de manera inmediata el uso de la celda VI para disposición de lixiviados, utilizando la misma para lo cual fue autorizada, es decir, únicamente como zona de emergencia para la disposición de residuos sólidos*". De acuerdo con lo anterior, CGR no ha cumplido con el requerimiento proferido por la Autoridad Ambiental, al no realizar la desocupación de la celda, actividad de la cual es de total responsabilidad del operador.

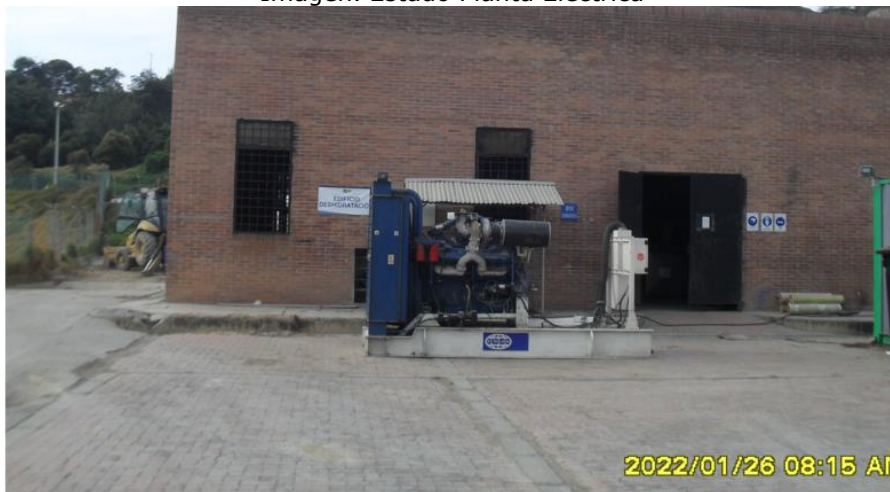
Imagen. Estado Planta Eléctrica

Suplencia Eléctrica: La planta eléctrica de 800 kVA WILSON DDC630E – Generador Stamford – motor Detroit Diesel, fue desmontada y continúa fuera de servicio con el generador desmontado sin que se evidencie avance en su reparación, fue dejada en patio.

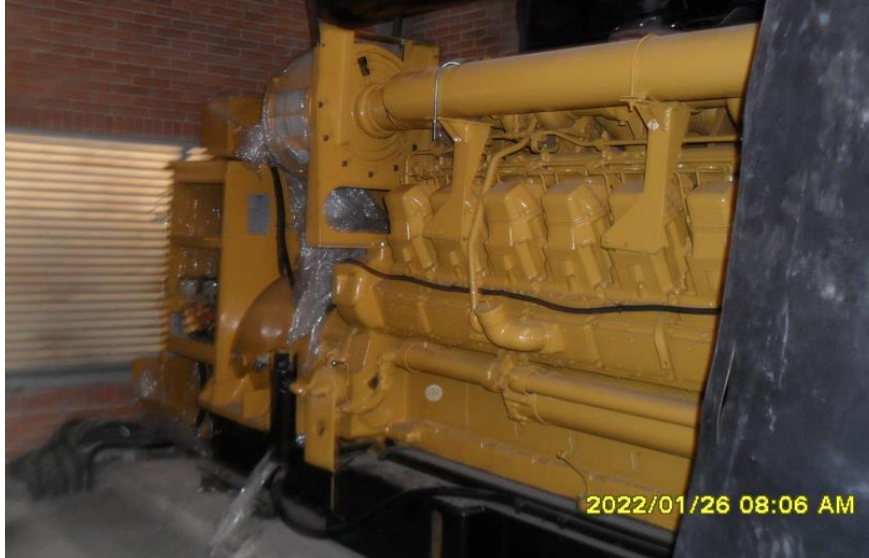
Imagen. Estado Planta Eléctrica

El día 14 de enero de 2022, de acuerdo con comunicado emitido por INTERDJ-CGR fue traída una nueva planta eléctrica y ubicada en el espacio donde fue desmontada la planta eléctrica de 800 kVA lo cual se constató en visita realizada el 26 de enero de 2022.

La interventoría solicita mediante el oficio mencionado a CGR Doña Juana “remitir las especificaciones técnicas que indiquen claramente propiedad o condiciones de alquiler, la capacidad de potencia nominal y la capacidad real en KVA a la tensión nominal de carga”.

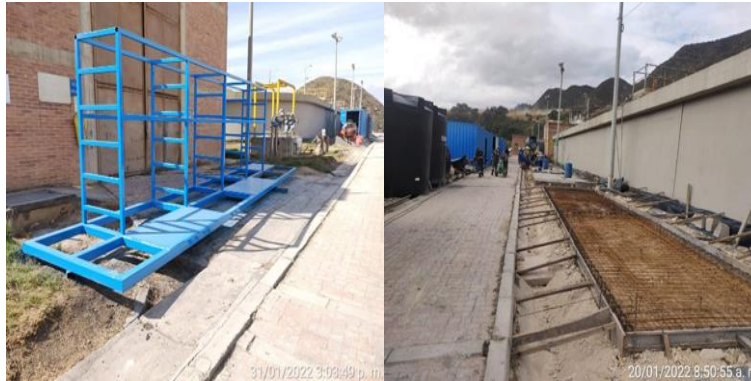
Las acciones realizadas por la CGR hasta el momento es el avance en las obras civiles para la ubicación de los contenedores de 40 pies, y de 4 estructuras de color azul ya terminadas, donde se instalará los equipos de nano filtración y ultrafiltración.
