DATOS DEL INFORME

Disposición Final Gestión de Residuos Hospitalarios Recolección, Barrido y Limpieza – ASE #_

Período de análisis: JUNIO de 2022.

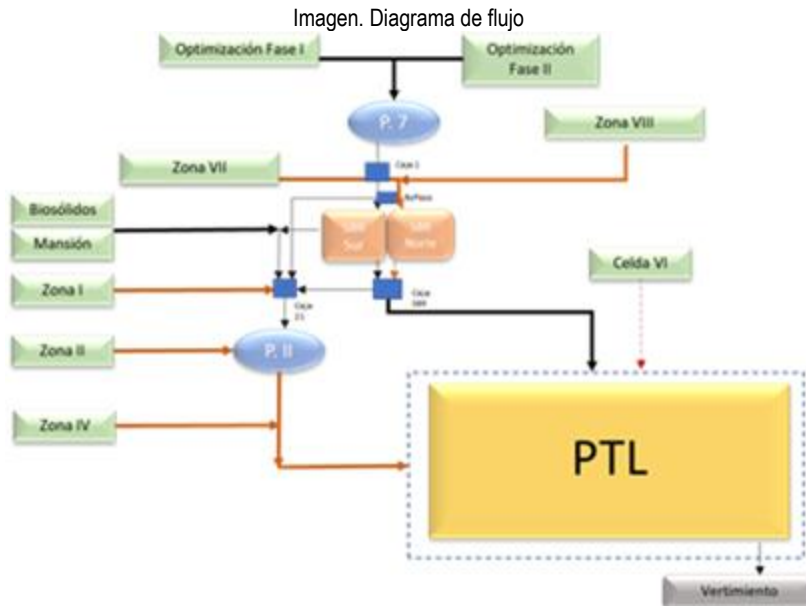
En el siguiente diagrama de flujo se esquematiza el manejo de los lixiviados producidos en las diferentes zonas de relleno, por parte del operador CGR Doña Juana:

Conducción de lixiviados: Los lixiviados son transportados por redes de tuberías y cajas de inspección hacia el canal en concreto (Línea principal de conducción de lixiviados), paralelo a la vía principal de Doña Juana, en donde el caudal puede ser distribuido hacia el subsistema de los Reactores Biológicos Secuenciales - SBR o hacia pondajes II. La línea de conducción de lixiviados cuenta con una longitud de aproximadamente 4 km desde las zonas de generación hasta la PTL.

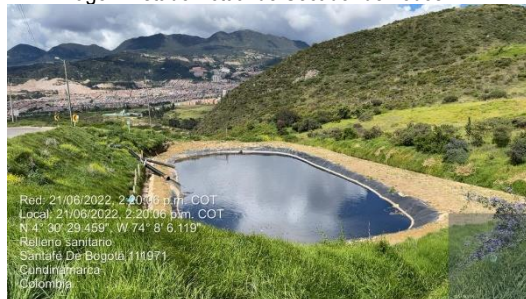
Imagen. Estado Actual de Secador de Lodos

Secador de lodos: En visitas realizadas por el personal de la UAESP, no se evidenciaron actividades de mantenimiento en esta estructura. Según el informe mensual de la interventoría a corte de junio de 2022, este pondaje tiene un volumen de almacenamiento de lixiviados de 831,20 m³, de acuerdo con los informes tanto de la UTIDJ como de CGR Doña Juana.

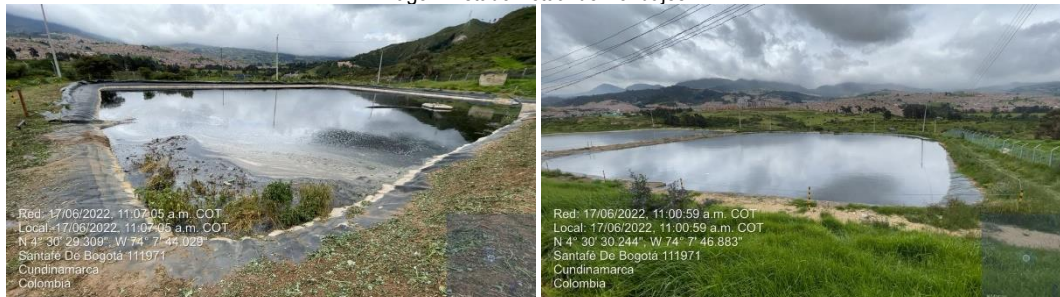
Imagen. Estado Actual de Pondajes II

Pondajes II: De acuerdo con las visitas de seguimiento a los pondajes de la zona II por parte del personal de la UAESP, no se evidenció actividades relevantes de mantenimiento durante junio de 2022. En visita de campo se observan residuos sólidos sobre los pondajes y almacenamiento máximo en los pondajes 2-3 y 2-4.

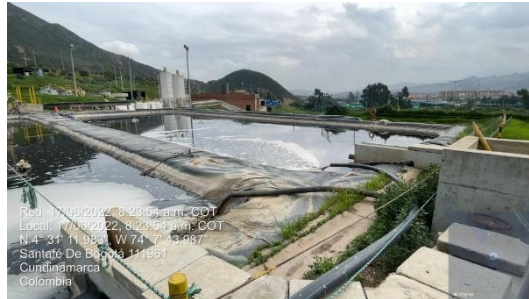
Imagen. Estado Actual de Pondajes PTL

Pondajes de la PTL: A corte del 30 de junio del 2022 los pondajes presentan una ocupación del 94,62 y 97,80%. Durante el presente periodo no se evidenció actividades de mantenimiento a estas estructuras por parte del concesionario CGR Doña Juana.

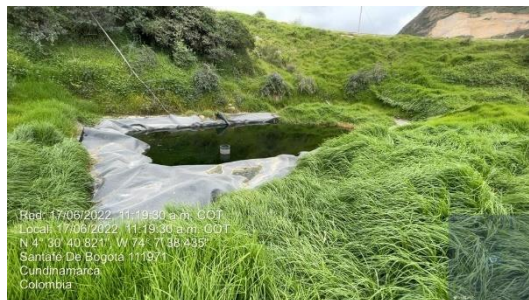
Imagen. Estado Actual de Pondaje IV

Pondaje Zona IV: Durante el presente periodo CGR Doña Juana no ejecutó actividades de mantenimiento a este pondaje. Adicionalmente, cabe recalcar que esta estructura presenta deterioro en la geomembrana, se observa el des anclaje de la geomembrana y vegetación externa sobre la geomembrana.

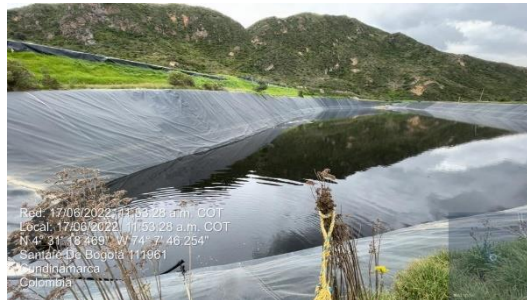
Imagen. Estado Actual de Celda VI

A corte del 30 de junio del 2022, la celda VI contiene un volumen de almacenamiento de lixiviados de 15.307 m³, según el dato reportado por la interventoría, lo cual va en contra de los requerimientos proferidos por la Autoridad Ambiental, cabe informar que esta actividad es realizada por CGR Doña Juana sin el consentimiento tanto de la UTIDJ como de la UAESP, por lo cual CGR DJ es el total responsable de cualquier tipo de sanción, multa o proceso impuesto por la Autoridad Ambiental en lo concerniente al almacenamiento en celda VI.

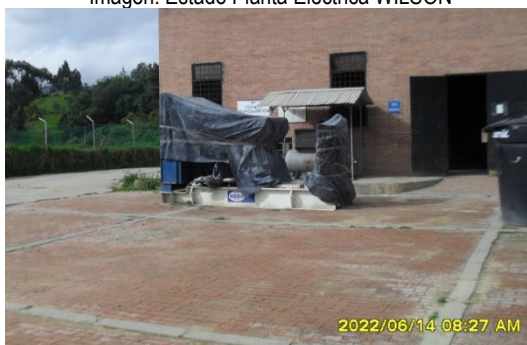
Imagen. Estado Planta Eléctrica WILSON

Desde el día 14 de enero de 2022, de acuerdo con comunicado emitido por INTERDJ-CGR fue ubicada una planta eléctrica e 2000 kVA en el espacio donde se desmontó la planta eléctrica de 800 kVA; la planta puesta en sitio, continua en sitio, sin conexión y sin que se hayan realizado pruebas de funcionamiento con transferencia, el día 14 de junio se realizaron trabajos en tablero de transferencia, sin que se haya concluido el trabajo ni conexión ni pruebas con la nueva planta eléctrica.

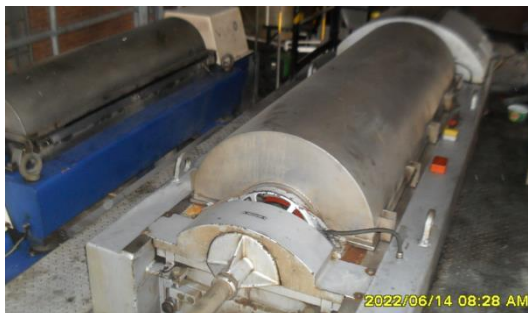
Se evidencia avance en cuanto a rehabilitación de equipos que se encuentran en mantenimiento correctivo, como las centrifugas en edificio de deshidratación de lodos y edificio de soplantes, sin embargo, no se ha evidenciado operación de centrifugas 2 y 3, teniendo en cuenta lo reportado en los informes diarios de operación de la interventoría.

Para el mes de junio se observa que la única centrifuga en operación es la centrifuga No. 1, la centrifuga No. 3 se continua fuera de operación. De otra parte, se observa que el tiempo de operación de la centrifuga No. 1 fue de 222,5 horas durante el mes, equivalentes a 9,27 días, lo cual evidencia que el operador disminuyo el tiempo de operación de las centrifugas respecto al mes anterior el cual fue de 242 horas. Sin embargo, se observa que la operación fue de forma intermitente y con un tiempo de operación inferior al tiempo para el cual fueron diseñadas, ya que la deshidratación de sólidos se puede efectuar durante las 24 horas del día, según el volumen de lodos de purga y espesados.

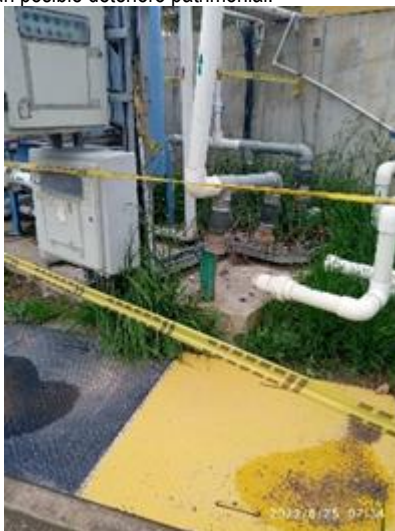
Equipos de medición e instrumentación: Equipos de medición e instrumentación: Para el periodo de junio del 2022 se continúa observando que varios equipos mantienen sus carcasas parcialmente abiertas o rotas durante periodos prolongados de tiempo. Asimismo, diversos equipos permanecen a la intemperie, aunque estén marcados “para dar de baja”, lo que los hace más propensos a deteriorar sus condiciones. CGR marca como “operativos” equipos que evidentemente presentan fallas, si varios de estos equipos no consignan los datos de medición en algún ordenador o dispositivo externo es necesario que sus indicadores y pantallas funcionen para conocer la medición realizada. Así mismo, varios equipos que están marcados como “fuera de uso” no tuvieron ningún cambio durante los últimos meses y permanecen en este estado, de igual forma, varios equipos marcados “para dar de baja” permanecen en las mismas condiciones y aún no han sido retirados. Estas condiciones en los equipos de la planta de tratamiento de lixiviados se evidenciaron nuevamente en la visita del 25 de junio del 2022

El concesionario CGR no tiene un adecuado mantenimiento en cuanto a los instrumentos de medición y actuadores ubicados en la PTL, el hecho de no cuidar los equipos disminuye la vida útil generando un posible deterioro patrimonial.

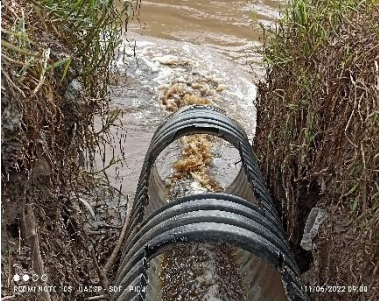
| PUNTO DE VERTIMIENTO | | |
|---|--|--|
| 11 de junio de 2022 | Se observa que el vertimiento de la PTL afecta el cuerpo hídrico haciendo virar el color del río Tunjuelo por la alta concentración de sólidos suspendidos y disueltos. | |

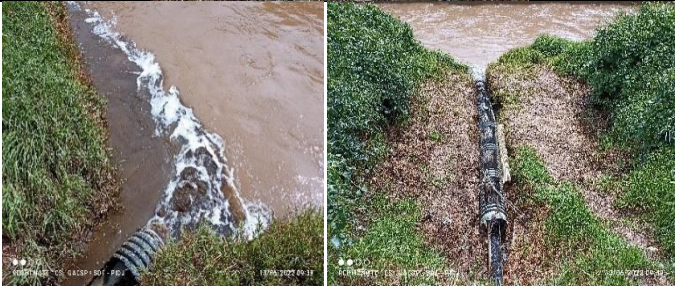
| PUNTO DE VERTIMIENTO | | |
|---|--|--|
| 13 de junio de 2022 | Se evidencia que el vertimiento desde la PTL aumenta la carga contaminante de río Tunjuelo y la coloración del cuerpo hídrico se torna más oscura. | |

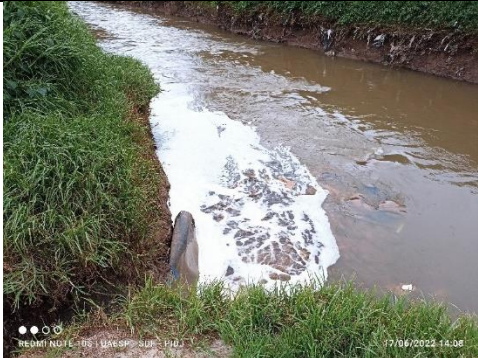
| PUNTO DE VERTIMIENTO | | |
|---|--|--|
| 17 de junio de 2022 | Se observa que el vertimiento de la PTL afecta el cuerpo hídrico haciendo virar el color del río Tunjuelo por la alta concentración de sólidos suspendidos y disueltos. | |

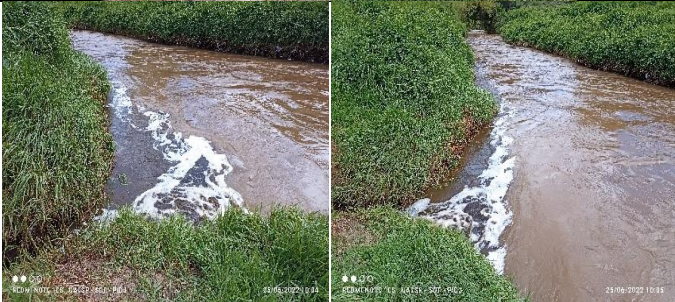
| PUNTO DE VERTIMIENTO | | |
|---|--|--|
| 25 de junio de 2022 | Se observa que el vertimiento de la PTL afecta el cuerpo hídrico haciendo virar el color del río Tunjuelo por la alta concentración de sólidos suspendidos y disueltos. Se observa un flujo mayor del río Tunjuelo que genera que la lámina de agua aumente. | |

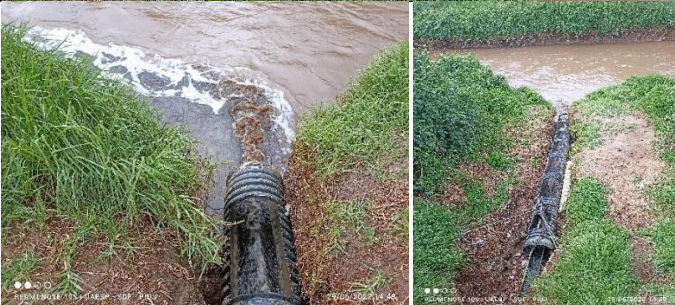
| PUNTO DE VERTIMIENTO | | |
|---|--|--|
| 29 de junio de 2022 | Debido a las fallas operativas en la PTL que generan que el lixiviado en presunción tratado no cumpla con todos los parámetros exigidos por la Resolución ANLA 1181 de 2020 y ocasione que el cuerpo hídrico (tramo II del río Tunjuelo) reciba una carga contaminante superior e impacte negativamente aguas debajo de la descarga. | |

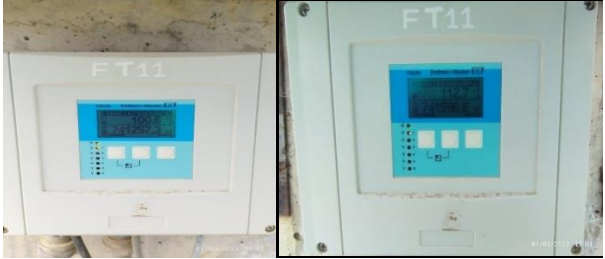
| CAUDAL VERTIDO | | | | | | | | | | | | | | |
|---|---|--|---|---|---|---|---|---|---|---|---|---|---|--|
| Fecha | Actividad | Registro Fotográfico | | | | | | | | | | | | |
| 01 de junio de 2022 | <p>Durante el recorrido se evidenció fluctuación en el caudal de salida, los valores registrados por el caudalímetro FT11 son:</p> <ul style="list-style-type: none"> 100,6 m³/h (27,94 L/s) sobre las 07:31 a.m. un incremento del 40% 98,7 m³/h (27,41 L/s) sobre las 09:10 a.m. Un incremento del 31% 112,7 m³/h (31,30 L/s) sobre las 12:03 p.m. un incremento del 57%. 91,7 m³/h (25,47 L/s) sobre las 13:22 p.m. un incremento del 27%. |

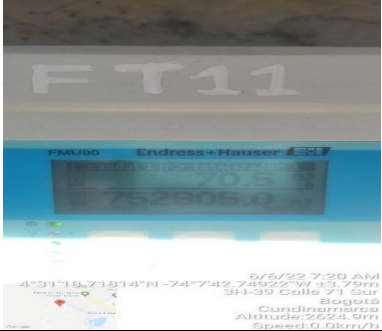
| | | | | | | | | | | | |
| 06 de junio de 2022 | <p>El caudal de salida de la PTL medido por el caudalímetro FT11 se observó un valor de 70,5 m³/h (19,5 L/s) sobre las 07:20 a.m.</p> |

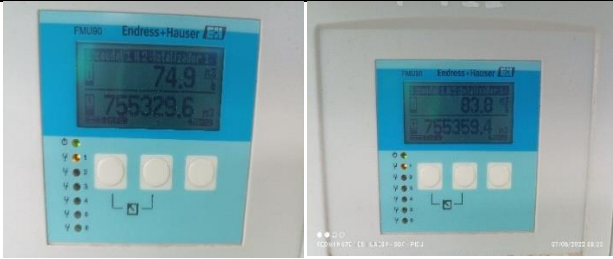
<p>El promedio de caudal promedio en las inspecciones fue de 21,99 L/s, lo que es un 9,95% superior al valor límite máximo permisible por la Resolución ANLA 1181 de 2020.</p> | Hora | Caudal (m ³ /h) | Caudal (L/s) | % incremento | 08:08 | 74,9 | 20,81 | 4,1 | 08:22 | 83,4 | 23,17 | 15,9 |

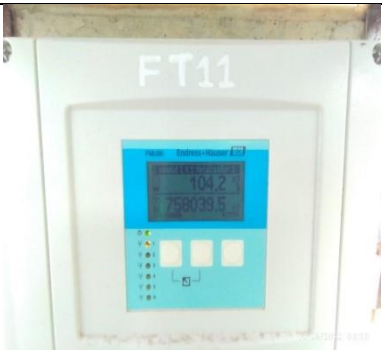
|
| Hora | Caudal (m ³ /h) | Caudal (L/s) | % incremento | | | | | | | | | | | |
| 08:08 | 74,9 | 20,81 | 4,1 | | | | | | | | | | | |
| 08:22 | 83,4 | 23,17 | 15,9 | | | | | | | | | | | |
| 08 de junio de 2022 | <p>El caudal de salida de la PTL medido por el caudalímetro FT11 se observó un valor de 104,2 m³/h (28,94 L/s) sobre las 08:10 a.m.</p> |

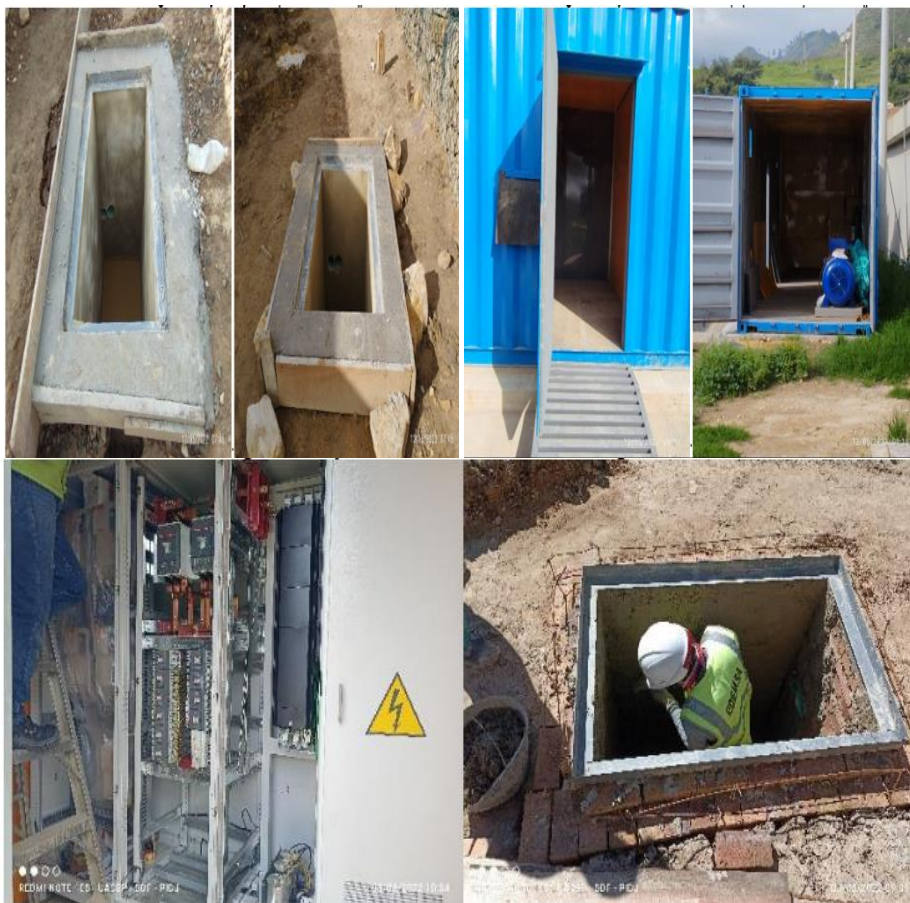
- CGR continúa con el montaje de los tableros eléctricos que enviarán las señales de operación a los equipos de nano filtración, los tableros se encuentran al interior de los contenedores.
- CGR continúa adecuando los containeres donde se instalarán las unidades de Nanofiltración y Ultrafiltración. 1. Instalación de componentes en gabinetes de control. 2. Reforzamiento estructural interno. 3. Excavación sobre la base fundida para tendido de acometida eléctrica
- Ya finalizo la mampostería de las cajas de paso eléctrico de los tableros y equipos de nano filtración y ultrafiltración.
