Informe mensual de Supervisión y Control

Unidad Administrativa Especial de
Servicios Públicos

Disposición Final Gestión de Residuos Hospitalarios Recolección, Barrido y Limpieza – ASE # __

Período de análisis: marzo de 2022.

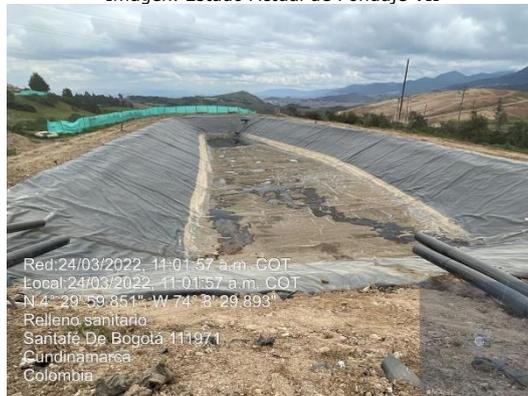
Imagen. Estado Actual de Pondaje VII

Fuente: UAESP visita de campo 24 de marzo de 2022.

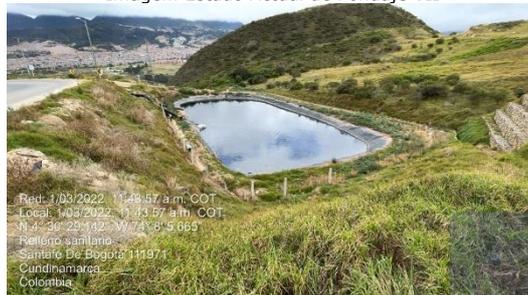
Imagen. Estado Actual de Pondaje VII

Secador de lodos: En visitas realizadas por el personal de la UAESP, no se evidenciaron actividades de mantenimiento en esta estructura. A corte de 31 de marzo de 2022, este pondaje tiene un volumen de almacenamiento de lixiviados de 810,90 m³, de acuerdo con los informes tanto de la UTIDJ como de CGR Doña Juana.

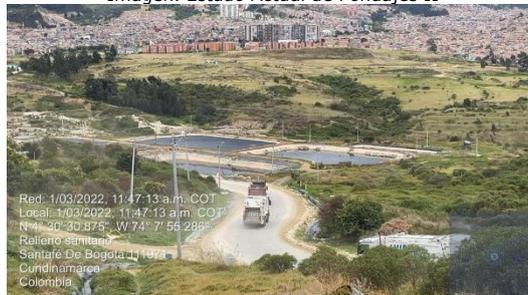
Imagen. Estado Actual de Pondajes II

Pondajes II: De acuerdo con las visitas de seguimiento a los pondajes de la zona II por parte del personal de la UAESP, no se evidenció actividades relevantes de mantenimiento durante marzo de 2022.

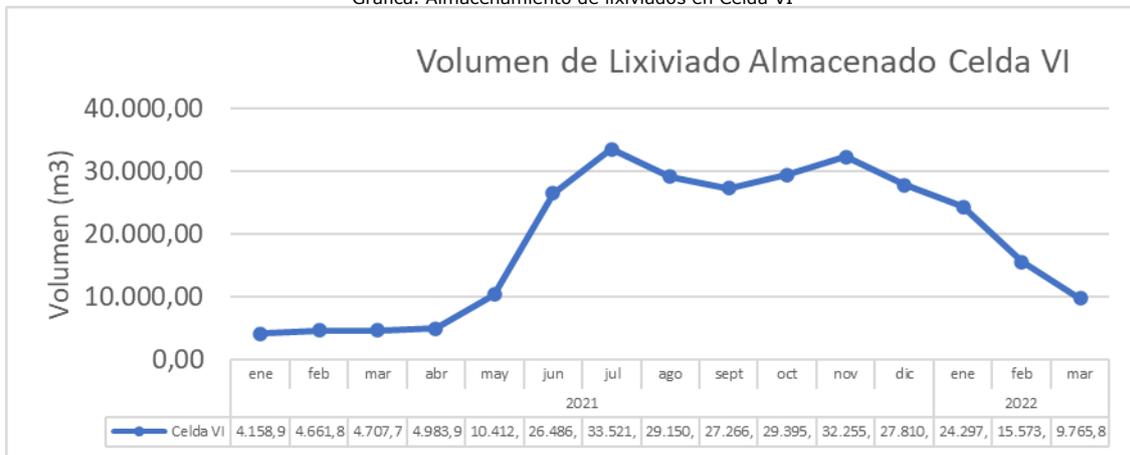
Gráfica. Almacenamiento de lixiviados en Celda VI

A corte del periodo de informe, la celda VI contiene un volumen de almacenamiento de lixiviados de 9.765,8 m³, según el dato reportado por la interventoría, lo cual va en contra de los requerimientos proferidos por la Autoridad Ambiental, cabe informar que esta actividad es realizada por CGR Doña Juana sin el consentimiento tanto de la UTIDJ como de la UAESP, por lo cual CGR DJ es el total responsable de cualquier tipo de sanción, multa o proceso impuesto por la Autoridad Ambiental en lo concerniente al almacenamiento en celda VI.

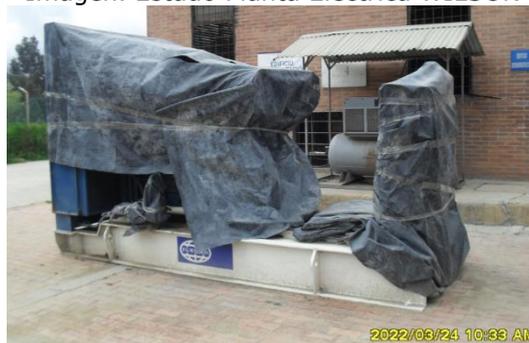
Imagen. Estado Planta Eléctrica WILSON

Desde el día 14 de enero de 2022, de acuerdo con comunicado emitido por INTERDJ-CGR fue ubicada una planta eléctrica e 2000 kVA en el espacio donde se desmontó la planta eléctrica de 800 kVA; la planta puesta en sitio, continua en sitio, sin conexión y sin que se hayan realizado pruebas de funcionamiento con transferencia.

Se evidencia que CGR NO ha realizado avances respecto para cumplir con la totalidad de la obligación contractual de contar con un sistema de suplencia eléctrica, ya que la planta dejada en sitio no cuenta con pruebas de funcionamiento y conexión efectiva con sistema de transferencia eléctrica.

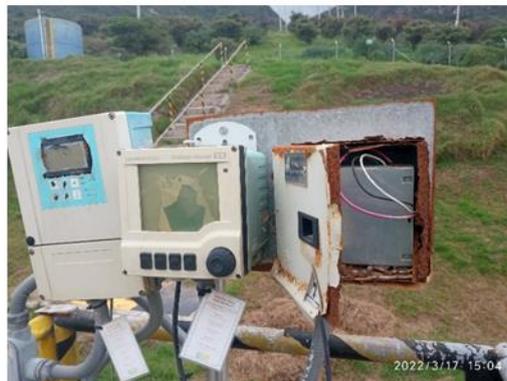
Equipos de medición e instrumentación: Para el periodo de marzo del 2022 se continúa observando que varios equipos mantienen sus carcasas parcialmente abiertas o rotas durante periodos prolongados de tiempo. También varios equipos permanecen a la intemperie, aunque estén marcados “para dar de baja”, lo que los hace más propensos a deteriorar sus condiciones. CGR marca como “operativos” equipos que evidentemente presentan fallas, si varios de estos equipos no consignan los datos de medición en algún ordenador o dispositivo externo es necesario que sus indicadores y pantallas funcionen para conocer la medición realizada. Así mismo, varios equipos que están marcados como “fuera de uso” no tuvieron ningún cambio durante los últimos meses y permanecen en este estado, de igual forma, varios equipos marcados “para dar de baja” permanecen en las mismas condiciones y aún no han sido retirados. Estas condiciones en los equipos de la planta de tratamiento de lixiviados se evidenciaron nuevamente en la visita de campo del día 17 de marzo del 2022 y 23 de marzo del 2022. El concesionario CGR no tiene un adecuado mantenimiento en cuanto a los instrumentos de medición y actuadores ubicados en la PTL, el hecho de no cuidar los equipos disminuye la vida útil generando un posible deterioro patrimonial.

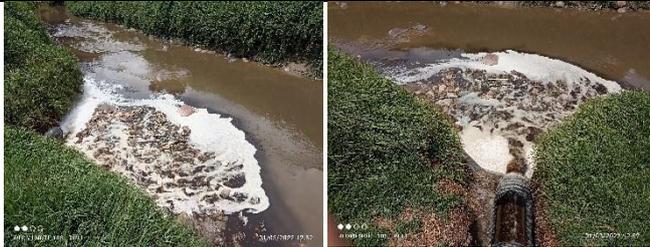
PUNTO DE VERTIMIENTO		
Fecha	Actividad	Registro Fotográfico
01 de marzo de 2022	Se evidencia que en el punto de descarga del lixiviado proveniente de la PTL al tramo II del río Tunjuelo, el cuerpo hídrico presenta cambio de coloración debido a la carga contaminante del lixiviado vertido.

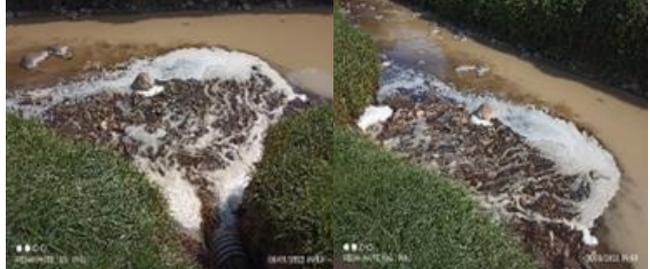
05 de marzo de 2022	Se verifica el sitio de descarga del lixiviado al tramo II del río Tunjuelo y se observa que el color del río aguas abajo del vertimiento sufre un viraje significativo por la alta carga contaminante del lixiviado, siendo los sólidos suspendidos los que aportan la mayor parte del color oscuro y que impacta la calidad del río Tunjuelo.

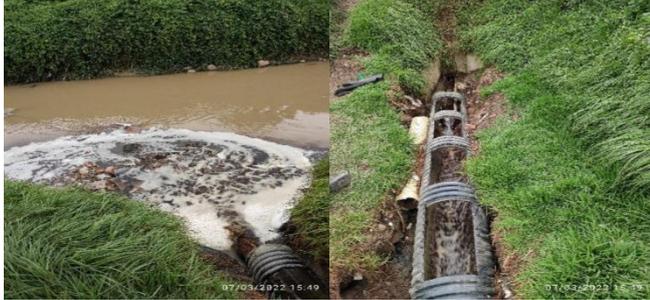
07 de marzo de 2022	Se observa que el río Tunjuelo en el punto de la descarga del vertimiento de la PTL presenta espumas y una coloración oscura, la cual probablemente se debe a la descarga de lixiviados con una posible alta carga contaminante del vertimiento. De igual forma, la descarga del vertimiento se realiza por medio de tubería perforada y se evidencia rebose de lixiviados sobre el terreno natural.

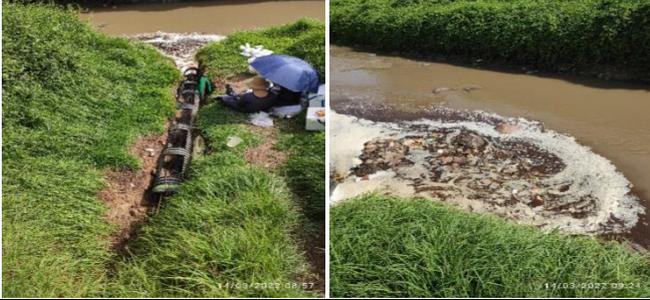
14 de marzo de 2022	Se observa que el río Tunjuelo en el punto de la descarga del vertimiento de la PTL presenta espumas y una coloración oscura, la cual probablemente se debe a la descarga de lixiviados con una posible alta carga contaminante del vertimiento. De igual forma, se observa la descarga del vertimiento por medio de tubería perforada.

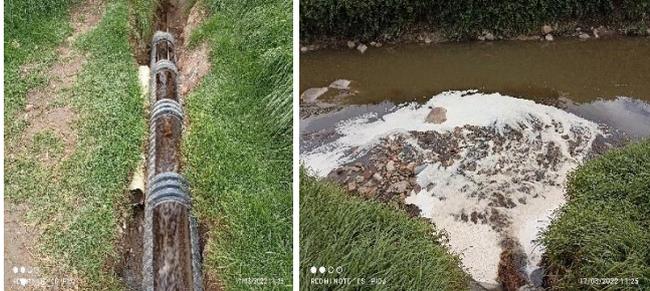
17 de marzo de 2022	Se verifica el sitio de descarga del lixiviado al tramo II del río Tunjuelo y se observa que el color del río aguas abajo del vertimiento sufre un viraje significativo por la alta carga contaminante del lixiviado, siendo los sólidos suspendidos los que aportan la mayor parte del color oscuro y que impacta la calidad del río Tunjuelo.

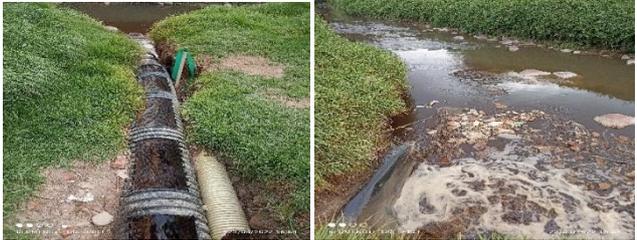
PUNTO DE VERTIMIENTO		
Fecha	Actividad	Registro Fotográfico
23 de marzo de 2022	Se verifica el sitio de descarga del lixiviado al tramo II del río Tunjuelo y se observa que el color del río aguas abajo del vertimiento sufre un viraje significativo por la alta carga contaminante del lixiviado, siendo los sólidos suspendidos los que aportan la mayor parte del color oscuro y que impacta la calidad del río Tunjuelo.

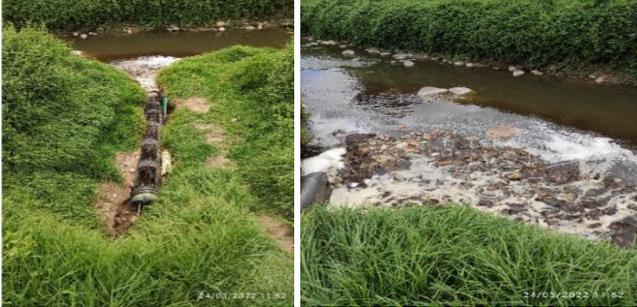
24 de marzo de 2022	Se observa que el río Tunjuelo en el punto de la descarga del vertimiento de la PTL presenta espumas y una coloración oscura, la cual probablemente se debe a la descarga de lixiviados con una posible alta carga contaminante del vertimiento. De igual forma, se observa la descarga del vertimiento por medio de tubería perforada.

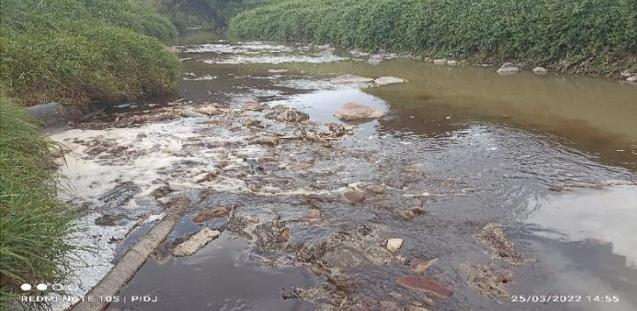
25 de marzo de 2022	Se verifica el sitio de descarga del lixiviado al tramo II del río Tunjuelo y se observa cambio en la coloración del agua del cuerpo hídrico desde el punto de vertimiento de la PTL y aguas abajo.

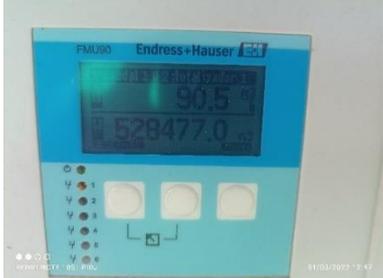
CAUDAL VERTIDO		
Fecha	Actividad	Registro Fotográfico
01 de marzo de 2022	Se evidenciaron lecturas en el caudalímetro FT-11 entre 81,6 m ³ /h (22,67 L/s) y 90,5 m ³ /h (25,14 L/s), valores que exceden hasta en un 25,7% el caudal máximo permitido por la Resolución ANLA 1181 de 2020.

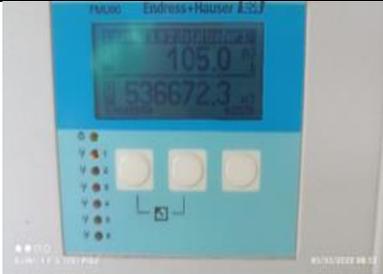
CAUDAL VERTIDO		
Fecha	Actividad	Registro Fotográfico
05 de marzo de 2022	Se evidenció que el Caudalímetro FT-11 registró un caudal de 105,0 m ³ /h (29,17 L/s) lo cual representa un 45,85% superior al caudal límite máximo permisible por la normatividad ambiental vigente.

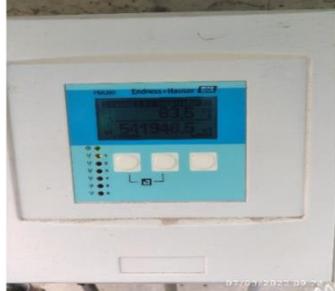
07 de marzo de 2022	El caudal de salida de la PTL medido por el caudalímetro FT11 se observó un valor de 83,5 m ³ /h (23,19 L/s) sobre las 9:28 a.m.

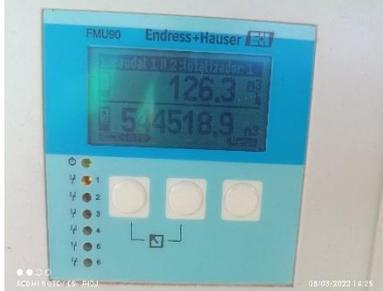
08 de marzo de 2022	El promedio de caudal entre la 1:09pm y las 3:37 pm fue de 30,08 L/s (50,4% superior al límite máximo permitido por la Resolución ANLA 1181 de 2020).

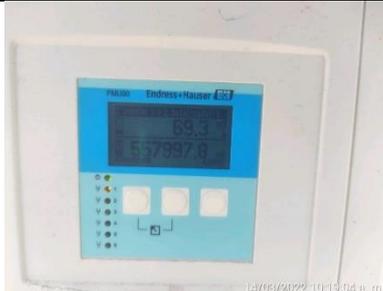
14 de marzo de 2022	El caudal de salida de la PTL medido por el caudalímetro FT11 se observó un valor de 69,3 m ³ /h (19,25 L/s) sobre las 10:19 a.m.

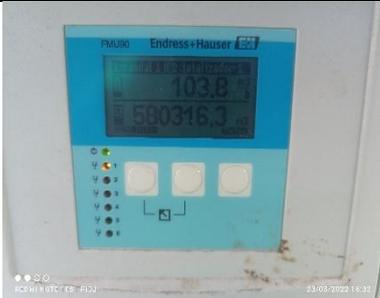
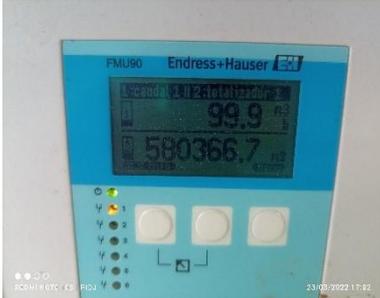
CAUDAL VERTIDO																															
Fecha	Actividad	Registro Fotográfico																													
23 de marzo de 2022	El caudal medido por el Caudalímetro FT-11 a la salida de la PTL registró los siguientes datos durante el tiempo de verificación de condiciones operativas.

<table border="1"> <thead> <tr> <th>Hora</th> <th>Caudal (m³/h)</th> <th>Caudal (L/s)</th> <th>% incremento</th> </tr> </thead> <tbody> <tr> <td>16:32</td> <td>103,8</td> <td>28,8</td> <td>44,0</td> </tr> <tr> <td>17:02</td> <td>99,9</td> <td>27,8</td> <td>39,0</td> </tr> </tbody> </table>	Hora	Caudal (m³/h)	Caudal (L/s)	% incremento	16:32	103,8	28,8	44,0	17:02	99,9	27,8	39,0

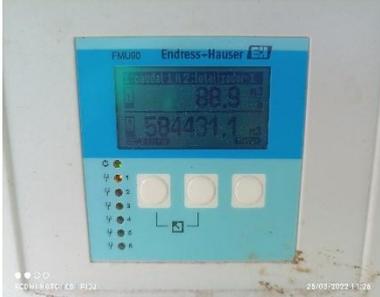
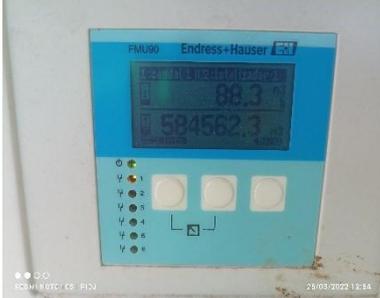
16:32	103,8	28,8	44,0																												
17:02	99,9	27,8	39,0																												
25 de marzo de 2022	El caudal medido por el Caudalímetro FT-11 a la salida de la PTL registró los siguientes datos durante el tiempo de verificación de condiciones operativas.

<table border="1"> <thead> <tr> <th>Hora</th> <th>Caudal (m³/h)</th> <th>Caudal (L/s)</th> <th>% incremento</th> </tr> </thead> <tbody> <tr> <td>07:59</td> <td>80,6</td> <td>22,4</td> <td>11,9</td> </tr> <tr> <td>10:27</td> <td>97,8</td> <td>27,2</td> <td>35,8</td> </tr> <tr> <td>11:26</td> <td>88,9</td> <td>24,7</td> <td>23,5</td> </tr> <tr> <td>12:54</td> <td>88,3</td> <td>24,5</td> <td>22,6</td> </tr> <tr> <td>14:59</td> <td>86,4</td> <td>24,0</td> <td>20,0</td> </tr> <tr> <td>15:03</td> <td>87,5</td> <td>24,3</td> <td>21,5</td> </tr> </tbody> </table>	Hora	Caudal (m³/h)	Caudal (L/s)	% incremento	07:59	80,6	22,4	11,9	10:27	97,8	27,2	35,8	11:26	88,9	24,7	23,5	12:54	88,3	24,5	22,6	14:59	86,4	24,0	20,0	15:03	87,5	24,3	21,5

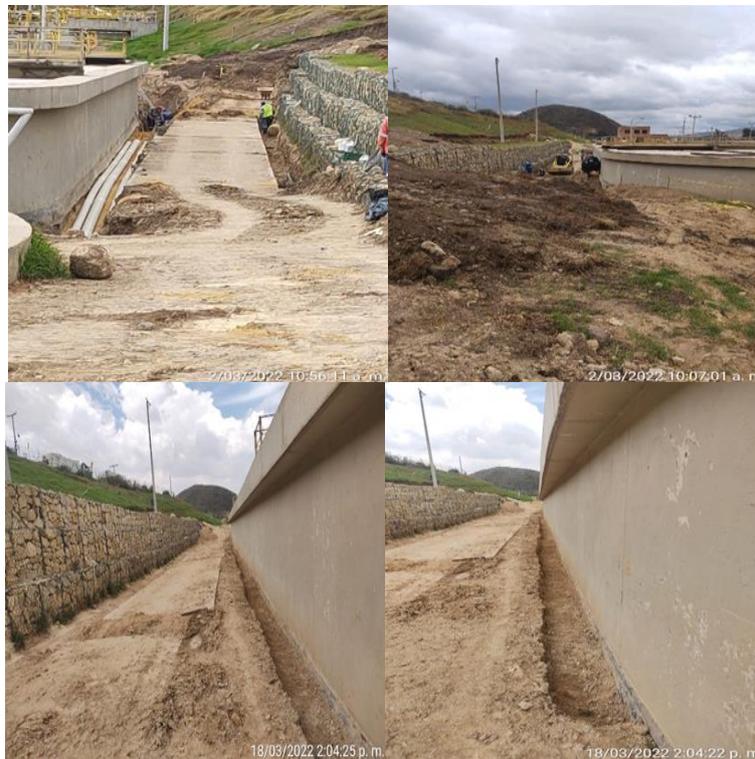
- CGR continúa realizando obras de adecuación y de metalmecánica en los contenedores que almacenarán los Sistemas de nanofiltración y ultrafiltración contemplados en la optimización de la PTL
- CGR realizó las adecuaciones del terreno por la parte del Zanjón Occidental, por donde pasarán las tuberías que conducirán el lixiviados a los equipos de nano filtración, adicional también se colocara la estructura de formaletas y parrilla en acero para la fundición de la placa-base.
- CGR fundió las placas por la parte del Zanjón Occidental, estas placas soportaran los contenedores con los equipos de Nano filtración y Ultrafiltración

Por lo tanto, la optimización sigue siendo un tema crítico. debido a que no se cuenta con toda la información que, de soporte a la propuesta de optimización presentada por CGR, se continua a la espera de la ampliación de la propuesta y de su respectiva ingeniería básica y de detalle completa, que permita la evaluación y aprobación por parte de la Interventoría y de la UAESP, con el fin de asegurar el cumplimiento de la norma ambiental y el menor impacto en la fuente hídrica por vertimiento de lixiviados.

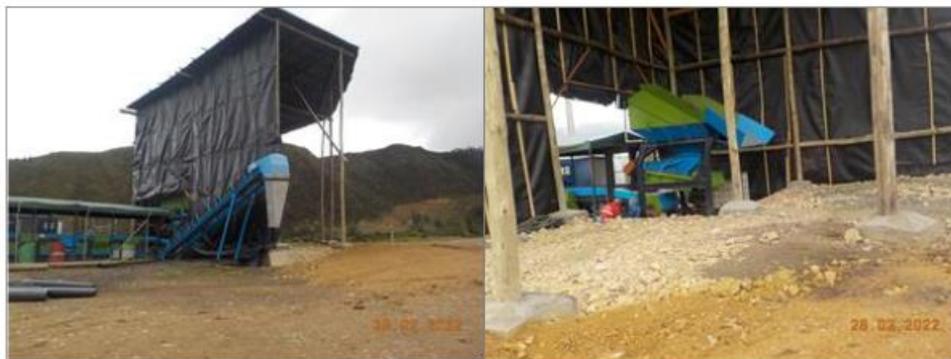
Fuente: Interventoría. Adecuación de infraestructura en el Polígono de Interés.

La UT Inter DJ y la UAESP identificó que CGR viene desarrollando adecuación de infraestructura ubicado en el polígono de interés del PIDJ, desconociendo sus alcances. La UAESP y la interventoría en el comité SISOMA, indicó al operador CGR Doña Juana presentar formalmente la información para conocer detalles de esta actividad, indicando si respecto al cumplimiento de la cláusula 3 del contrato 344-2010; a su vez, se solicita la suspensión de estas actividades hasta que dicha propuesta sea aprobada por la UAESP.

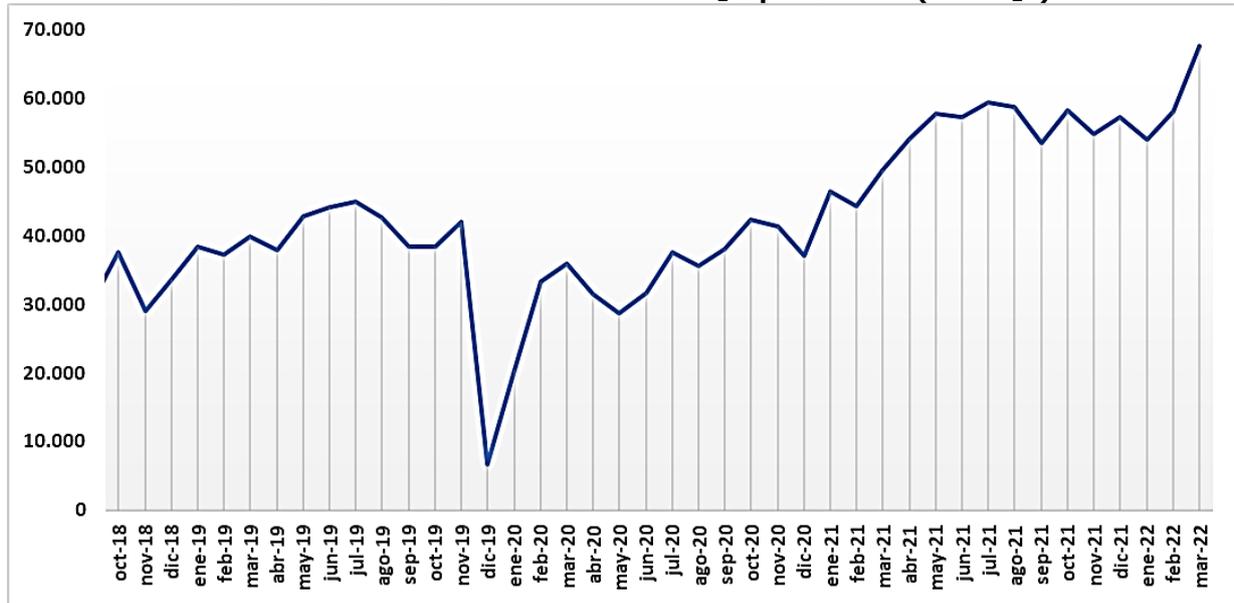
Gráfica. Reducción de toneladas de CO₂ Equivalentes (tonCO₂e)

En la gráfica se observa una tendencia de crecimiento en las toneladas de CO₂eq reducidas durante el año 2022, la cual se evidencio nuevamente durante este mes con una reducción de 67.691 tCO₂e y se esperan mejoras para este año.
