DATOS DEL INFORME

Disposición Final Gestión de Residuos Hospitalarios Recolección, Barrido y Limpieza – ASE # ___

Período de análisis: Mayo de 2021.

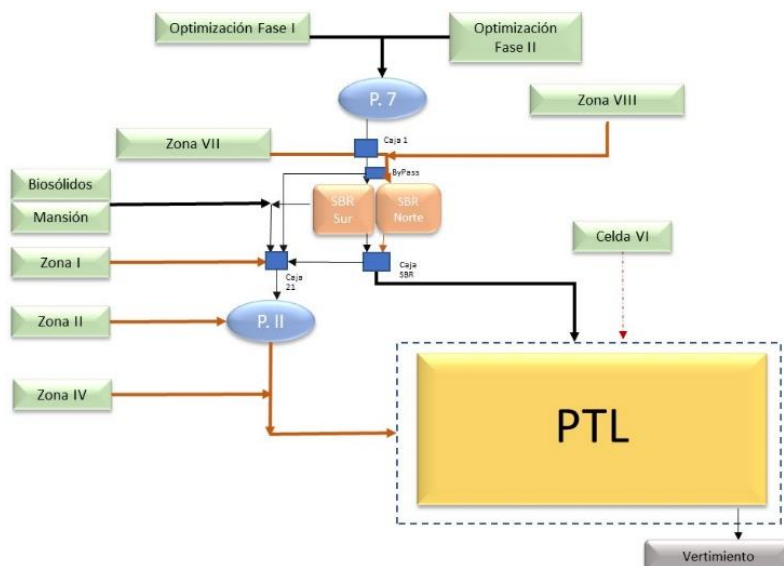
Imagen. Diagrama de flujo

Los lixiviados generados en la zona VII y VIII son enviados al canal de conducción principal, para posteriormente ser depurados en los SBR y luego son enviados hacia la Planta de Tratamiento de Lixiviados de Doña Juana.

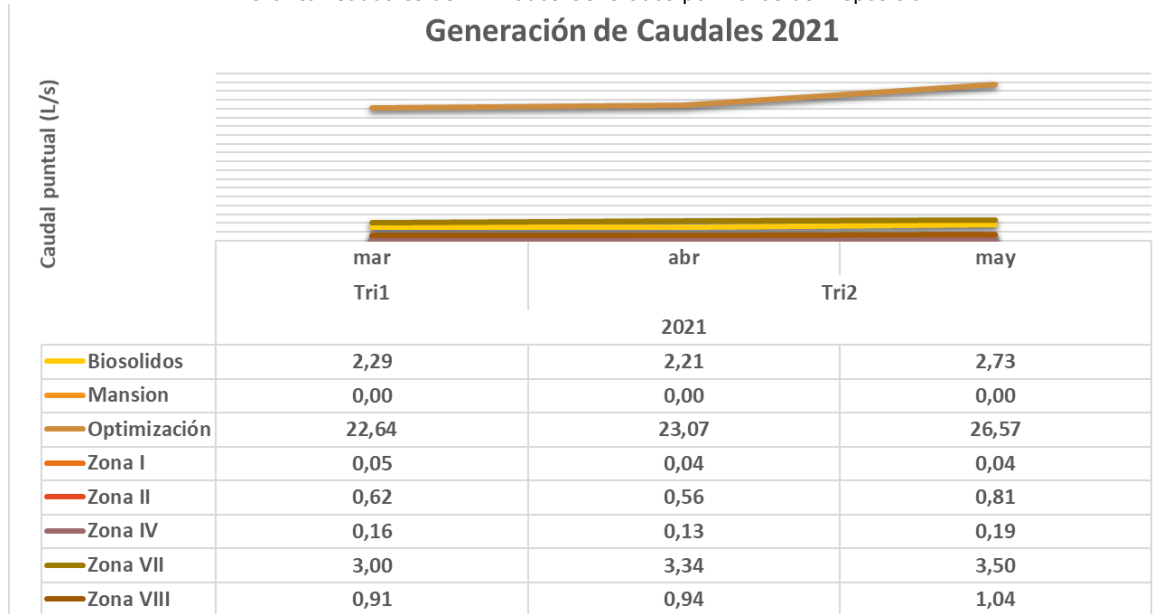
Grafica. Caudales de Lixiviados Generados por Zonas de Disposición

De acuerdo con el cuadro anterior, para el mes de mayo de 2021, la zona con mayor producción de lixiviado es la zona de optimización con un caudal promedio de 26,57 L/s, equivalente al 75,94% de la producción total del relleno sanitario, debido a que esta zona es el sitio de disposición actual de residuos sólidos domiciliarios, seguido de Zona VII (En proceso de clausura) con un caudal promedio diario de 3,67 L/s. En cuanto a la zona denominada Mansión, la misma reporta una producción de cero

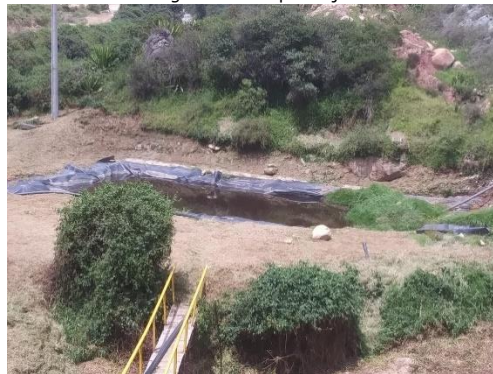
Imagen. Estado pondaje IV

Almacenamiento de Lixiviados: El Sistema de Tratamiento de Lixiviados cuenta con nueve pondajes para el almacenamiento, regulación y homogenización de lixiviados, con un volumen disponible de 2.873,40 m³ a corte de 31 de mayo 2021, el cual corresponde a la sumatoria de los volúmenes remanentes de los pondajes 7, pondaje secador de lodos, pondajes de la zona II y pondajes de la PTL, adicionalmente se cuenta con el pondaje IV, el cual se encuentra inoperativo, sin embargo, CGR Doña Juana envía lixiviado hacia este pondaje cuando se presentan contingencias en las líneas de conducción de la zona IV, cabe indicar que dicho pondaje no se encuentra en óptimas condiciones para el almacenamiento de lixiviados, debido a las condiciones en las que se encuentra la geomembrana.

Pondaje Zona IV: Durante el presente periodo CGR Doña Juana no ejecutó actividades en este pondaje. Adicionalmente, cabe recalcar que esta estructura presenta deterioro en la geomembrana, se observa el des anclaje de la geomembrana y vegetación externa sobre la geomembrana.

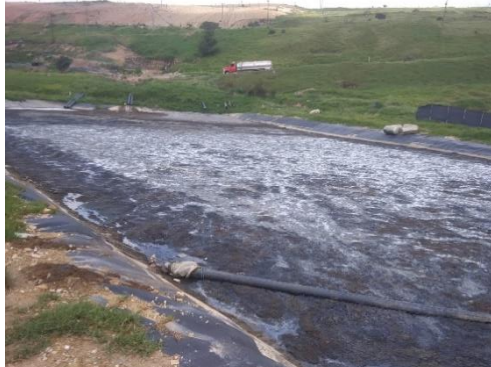
Imagen. Estado pondaje VII

Pondaje 7: esta estructura de almacenamiento de lixiviados a la fecha actual no cuenta con mantenimiento por parte del concesionario CGR Doña Juana, mantenimientos que se debe realizar dos veces al año de acuerdo con lo estipulado en el Contrato 344 y la Resolución 724 de 2010. Este pondaje a la fecha del 31 de mayo de 2021 contiene un volumen de 3.091,4 m³, en las visitas realizadas por el personal de la SDF ha evidenciado la colmatación de lodos sobre esta estructura y olores ofensivos en sus alrededores, a lo cual en los diferentes comités operativos y comunicaciones oficiales realizadas a través de la Interventoría se ha requerido a CGR Doña Juana llevar a cabo las actividades de mantenimiento, sin que a la fecha del presente informe el concesionario haya ejecutado mantenimientos a esta estructura, la imagen señala el estado de la estructura para el periodo de informe.

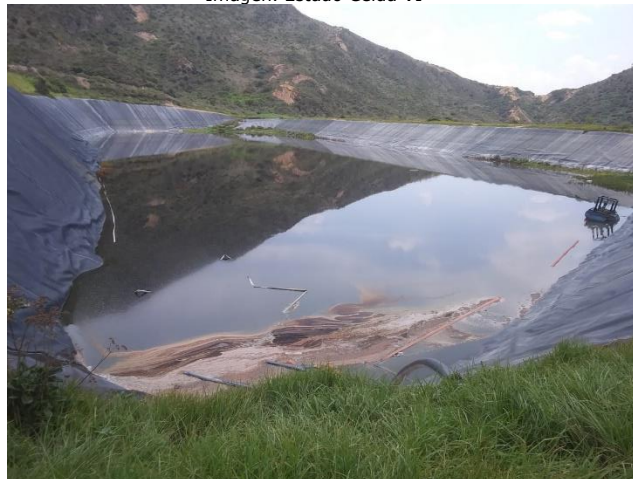
Imagen. Estado Celda VI

A corte del periodo de informe, la celda VI contiene un volumen de almacenamiento de lixiviados de 10.412,9 m³, según el dato reportado por la interventoría, lo cual va en contra de los requerimientos proferidos por la Autoridad Ambiental, cabe informar que esta actividad es realizada por CGR Doña Juana sin el consentimiento tanto de la UTIDJ como de la UAESP, por lo cual CGR DJ es el total responsable de cualquier tipo de sanción, multa o proceso impuesto por la Autoridad Ambiental en lo concerniente al almacenamiento en celda VI.

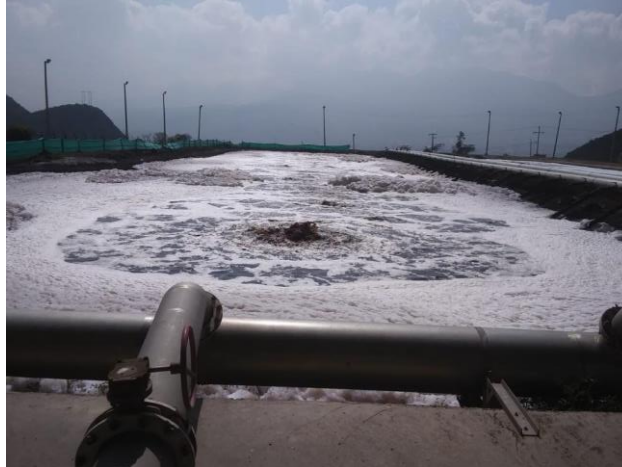
Imagen. Estado SBR

SBR: El concesionario CGR Doña Juana no ha realizado el mantenimiento de los SBR, se continúa evidenciando que en la parrilla de los difusores se presentan fugas y la geomembrana presenta des anclaje en el talud.

Cabe informar, que el concesionario CGR Doña Juana está realizando el traslado de los lodos desde el decantador de salida de la PTL hasta los SBR, con el fin de recuperar la eficiencia de la unidad de pretratamiento, adicionalmente, llegó un tercer soplante, el cual estaba en mantenimiento por el proveedor externo, así las cosas, actualmente permanecen dos equipos operativos, los cuales se intercala la operación entre las tres existentes.

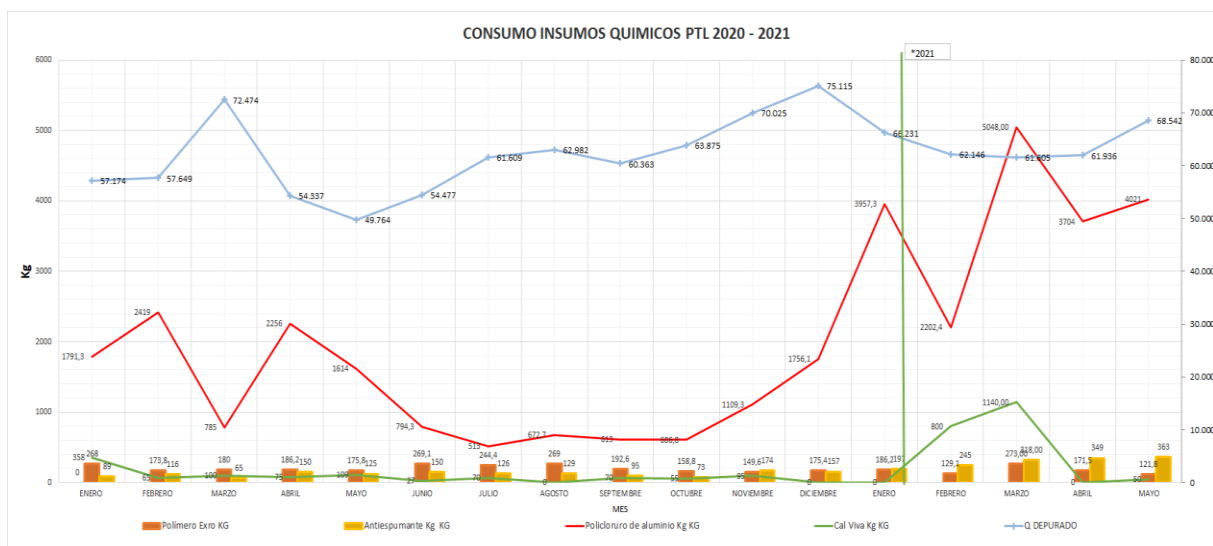
Grafica. Comportamiento Insumos químicos PTL 2020-2021.

En la gráfica se consolida el comportamiento de los insumos químicos consumidos durante el 2020-2021 para la depuración y tratamiento de lixiviado, donde se puede observar que el consumo de Policloruro de aluminio bajo con respecto al consumo del mes de abril.

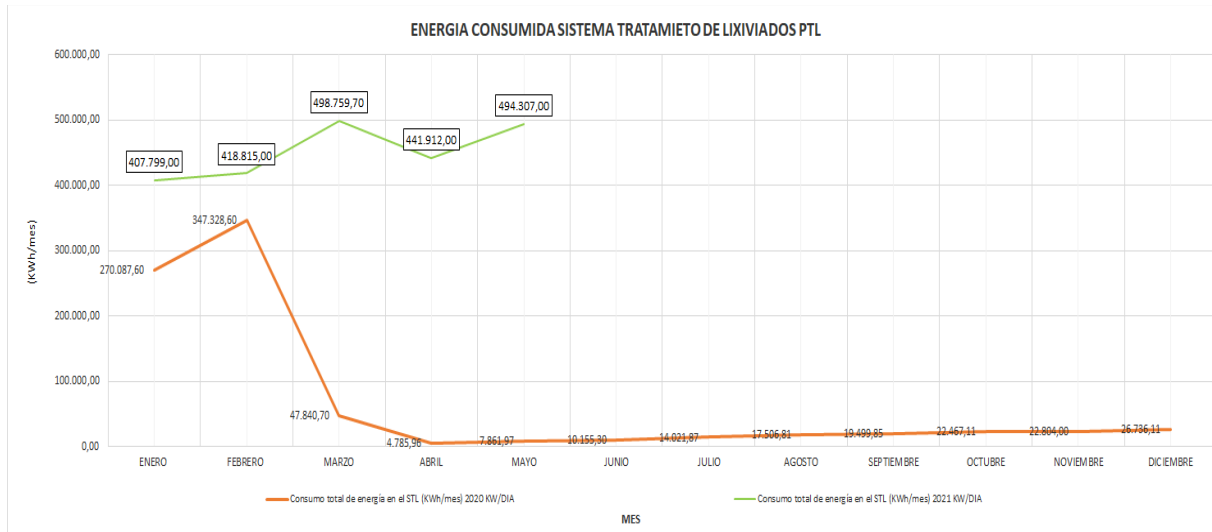
Grafica. Comportamiento del consumo de energía del 2020 – 2021

En la gráfica se puede observar el comportamiento del consumo de energía del 2020 vs 2021 donde se puede apreciar que el consumo energético incremento con respecto al mes de abril del 2021 que fue de 441.912,00 (KWh/mes). Esta energía es utilizada en su gran mayoría en el funcionamiento de los soplantes.

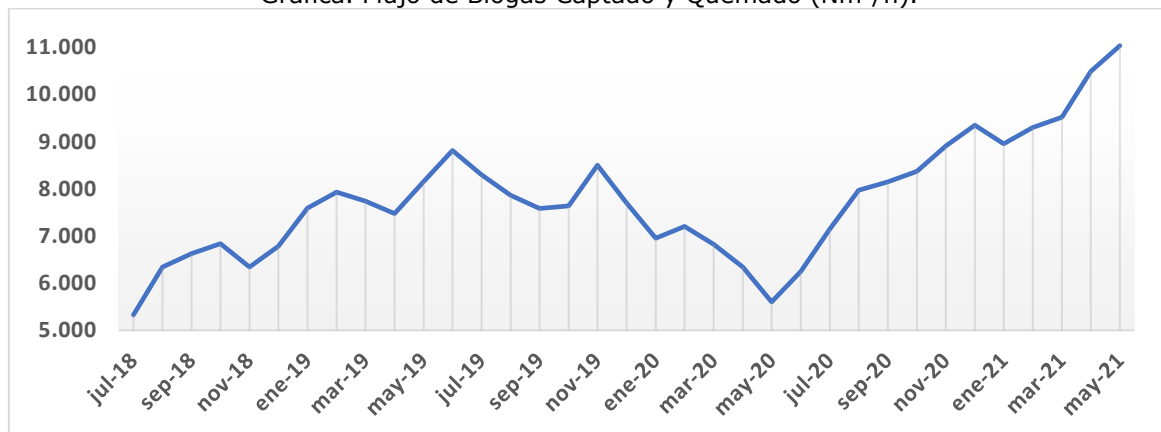
Gráfica. Flujo de Biogás Captado y Quemado (Nm³/h).

Las siguientes gráficas permiten observar el comportamiento del flujo de biogás captado y quemado y reducciones de emisiones desde el mes de julio del año 2018 al presente.

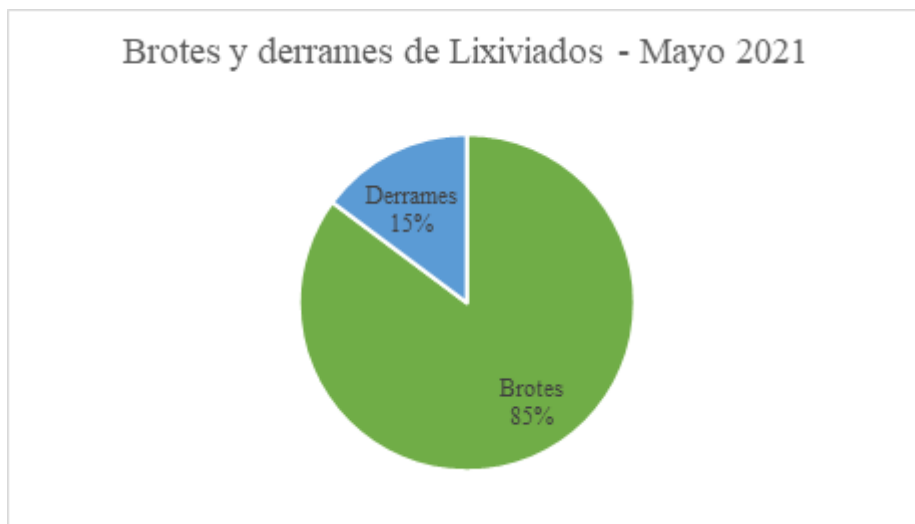
Gráfica #: Brotes y derrames de lixiviados reportados en mayo 2021.

A partir del seguimiento realizado por la interventoría mediante visitas técnicas al proyecto, durante el mes de mayo se reportaron veintitrés (23) brotes activos, cuatro (4) derrames en el Sistema de Tratamiento de Lixiviados, sin reporte de contingencias en la plataforma VITAL del Ministerio de Ambiente y Desarrollo Sostenible. En la siguiente gráfica, se relacionan los eventos por tipo (Brotes y derrames) que se reportaron en el mes de mayo de 2021.

De los cuatro (04) derrames reportados los días 03, 06, 07 y 29 de mayo de 2021, se evidenció afectación al suelo por contacto directo con el lixiviado, y afectación de fuentes hídricas receptoras de aguas lluvias, debido a que se encausó el lixiviado por estas redes de conducción. En comités SISOMA y de Lixiviados se realiza seguimiento a la atención de estos eventos desde el componente técnico y ambiental.

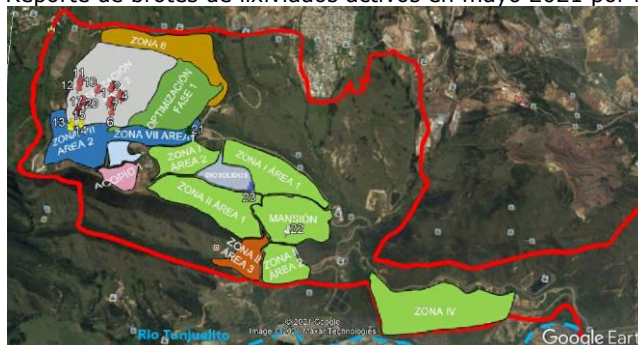
Imagen. Reporte de brotes de lixiviados activos en mayo 2021 por la UTIDJ.

De los brotes reportados se evidencia permanencia de éstos por más de un mes y algunos hasta por 2 años, dónde no se observa una atención efectiva de los brotes ni tampoco la eliminación de las causas que originan estos eventos, posiblemente por falta de mantenimiento en las redes de captación y/o conducción de lixiviados.
