## DATOS DEL INFORME

Disposición Final      Gestión de Residuos      Hospitalarios      Recolección, Barrido y Limpieza – ASE #\_

Período de análisis: MAYO de 2022.

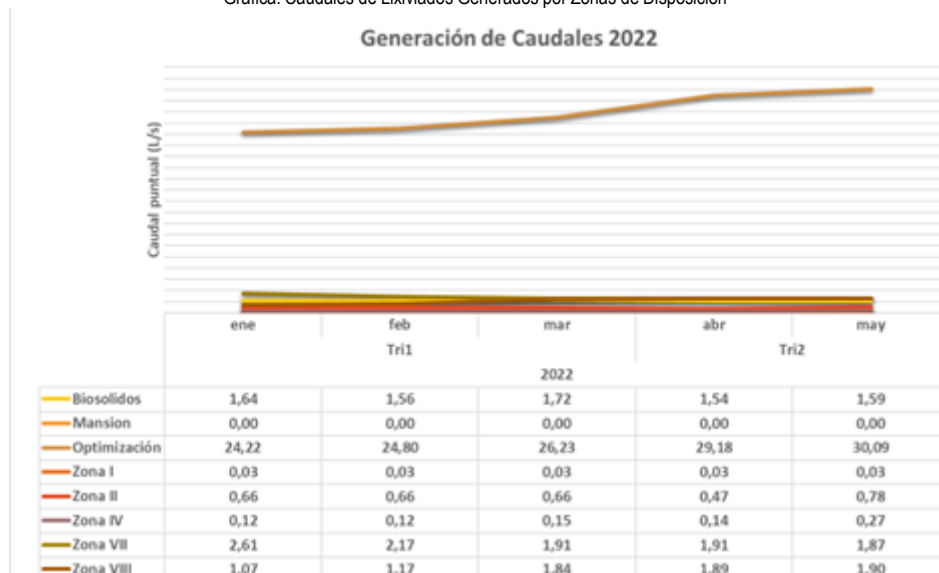
Grafica. Caudales de Lixiviados Generados por Zonas de Disposición

De acuerdo con el cuadro anterior, para mayo de 2022, la zona con mayor producción de lixiviado es la zona de optimización con un caudal promedio de 30,09 L/s, equivalente al 82,39% de la producción total de lixiviados, debido a que esta zona es el sitio de disposición actual de residuos sólidos domiciliarios, seguido de Zona VIII (En proceso de clausura) con un caudal promedio diario de 1,90 L/s. En cuanto a la zona denominada Mansión, la misma reporta una producción de cero lixiviados, ya que los lixiviados de esta zona se mezclan con los lixiviados generados en la zona de Biosólidos.

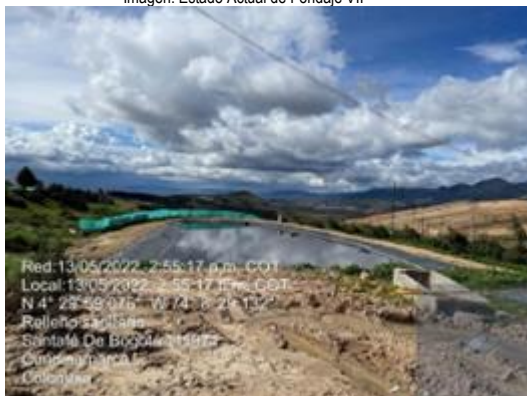
Imagen. Estado Actual de Pondaje VII

Fuente: UAESP visitas de campo 13 de mayo de 2022.

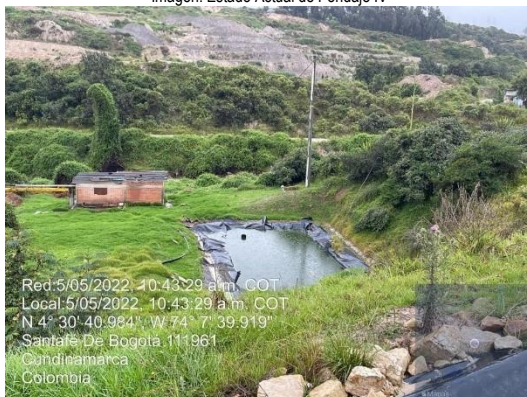
Imagen. Estado Actual de Pondaje IV

**Pondaje Zona IV:** Durante el presente periodo CGR Doña Juana no ejecutó actividades en este pondaje. Adicionalmente, cabe recalcar que esta estructura presenta deterioro en la geomembrana, se observa el des anclaje de la geomembrana y vegetación externa sobre la geomembrana.

Fuente: UAESP visita de campo 05 de mayo de 2022.

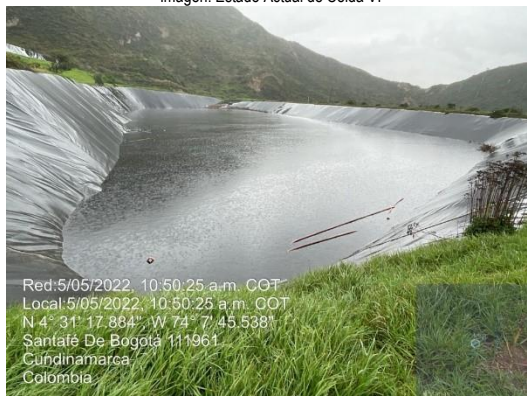
Imagen. Estado Actual de Celda VI

Fuente: UAESP visita de campo 05 de mayo de 2022.

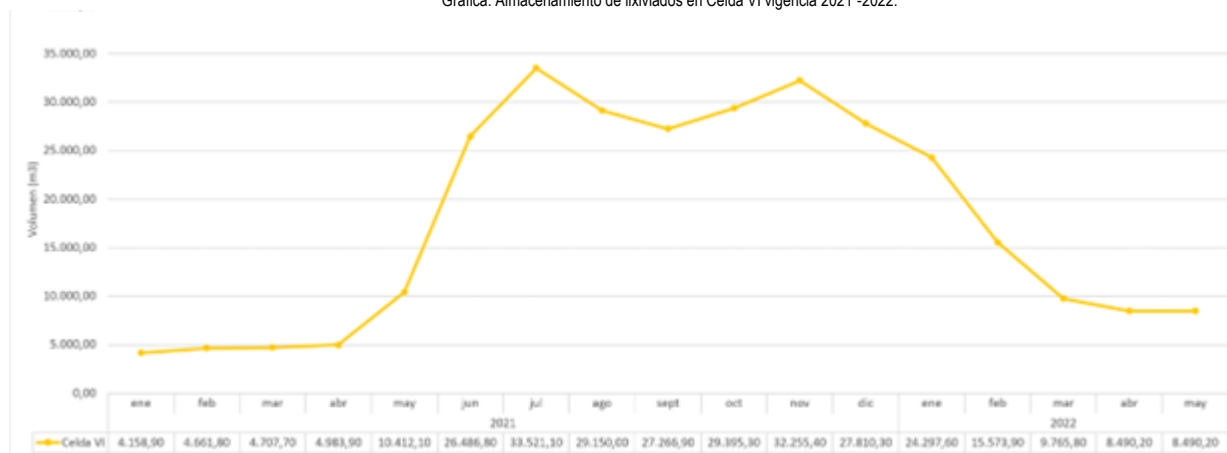
Gráfica. Almacenamiento de lixiviados en Celda VI vigencia 2021 -2022.

A corte del 31 de mayo del 2022, la celda VI contiene un volumen de almacenamiento de lixiviados de 8.490,20 m<sup>3</sup>, según el dato reportado por la interventoría, lo cual va en contra de los requerimientos proferidos por la Autoridad Ambiental, cabe informar que esta actividad es realizada por CGR Doña Juana sin el consentimiento tanto de la UTIDJ como de la UAESP, por lo cual CGR DJ es el total responsable de cualquier tipo de sanción, multa o proceso impuesto por la Autoridad Ambiental en lo concerniente al almacenamiento en celda VI.

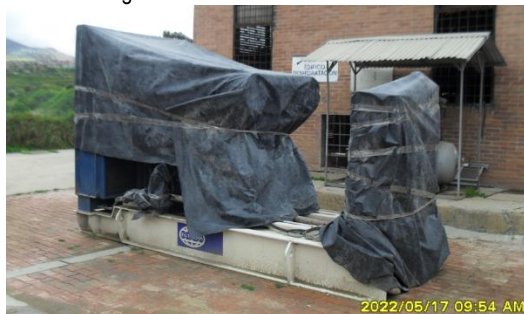
Imagen. Estado Planta Eléctrica WILSON

Fuente: SDF – Visita de campo del día 17 de mayo de 2022.

Desde el día 14 de enero de 2022, de acuerdo con comunicado emitido por INTERDJ-CGR fue ubicada una planta eléctrica e 2000 kVA en el espacio donde se desmontó la planta eléctrica de 800 kVA; la planta puesta en sitio, continua en sitio, sin conexión y sin que se hayan realizado pruebas de funcionamiento con transferencia, el día 17 de mayo se realizó un trabajo en tablero de transferencia, sin que se haya realizado pruebas de arranque de la planta ni transferencia automática.

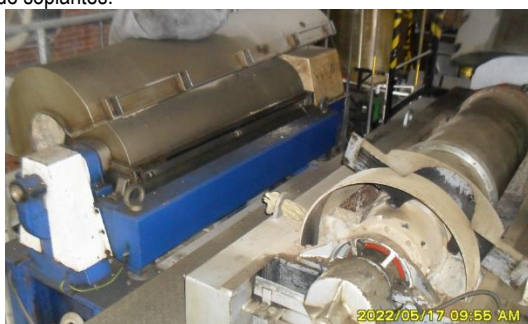
No se evidencia ningún tipo de avance en cuanto a rehabilitación de equipos que se encuentran en mantenimiento correctivo, como las centrifugas en edificio de deshidratación de lodos y edificio de soplantes.

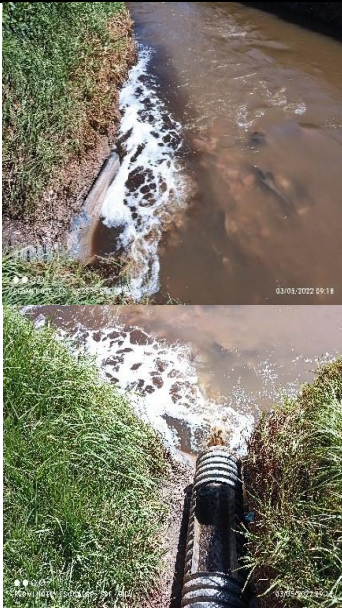
PUNTO DE VERTIMIENTO		
Fecha	Actividad	Registro Fotográfico
03 de mayo de 2022	Se observa que la descarga del lixiviado tratado al tramo II del río Tunjuelo, genera afectación en el punto de vertimiento. El color del cuerpo hídrico aumenta considerablemente virando a un color marrón más oscuro posiblemente por la alta concentración de sólidos suspendidos y disueltos del caudal tratado en la PTL.

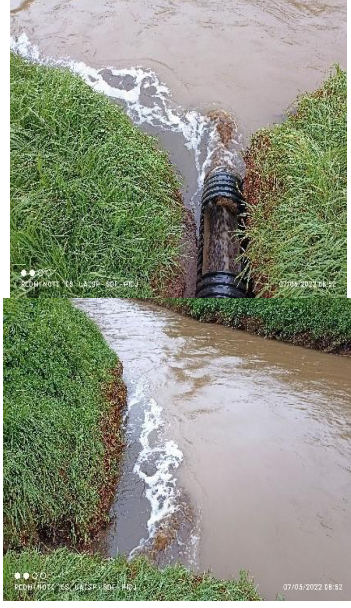
<p>07 de mayo de 2022</p>	<p>Se verifica el sitio de descarga del lixiviado al tramo II del río Tunjuelo y se observa cambio en la coloración del agua del cuerpo hídrico desde el punto de vertimiento de la PTL y aguas abajo. Se observa la generación de espuma en la descarga. De igual forma, la descarga del vertimiento se realiza por medio de tubería perforada y se evidencia rebose de lixiviados sobre el terreno natural.</p>

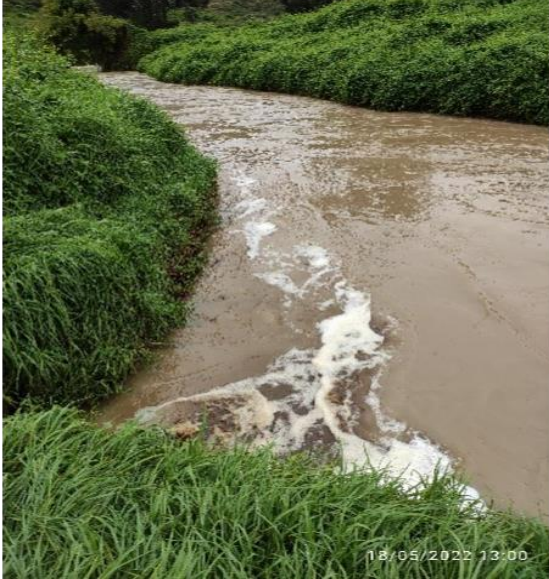
<p>18 de mayo de 2022</p>	<p>Se observa que el río Tunjuelo en el punto de la descarga del vertimiento de la PTL presenta espumas y una coloración oscura, la cual probablemente se debe a la descarga de lixiviados con una posible alta carga contaminante del vertimiento, sin embargo, esta no es tan notoria como en otros días, al parecer por el alto caudal que está presentando el río por las fuertes lluvias. De igual forma, la descarga del vertimiento se realiza por medio de tubería perforada la cual se encuentra cubierta por pastos y vegetación.</p>

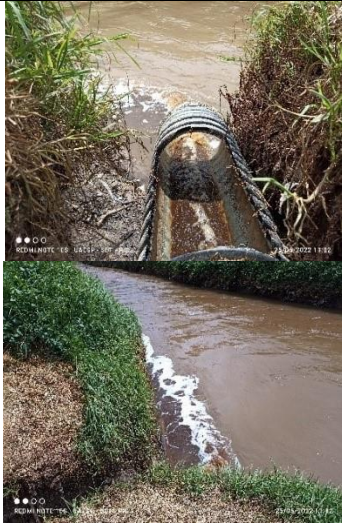
25 de mayo de 2022	Se evidencia que el vertimiento desde la PTL aumenta la carga contaminante de río Tunjuelo y la coloración del cuerpo hídrico se torna más oscura.

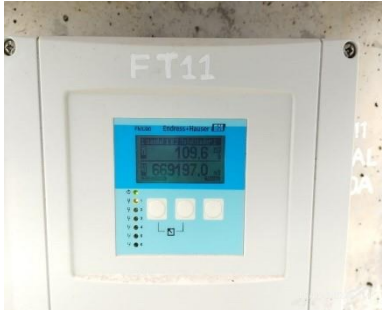
CAUDAL VERTIDO																						
Fecha	Actividad	Registro Fotográfico																				
02 de mayo de 2022	El caudal de salida de la PTL medido por el caudalímetro FT-11 se observó un valor de 109,6 m <sup>3</sup> /h (30,44 L/s) sobre las 7:30 a.m.

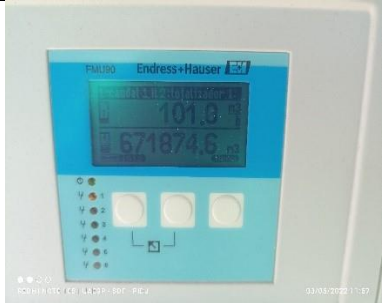
<p>El promedio de caudal promedio en las inspecciones entre las 09:13 am y las 11:57am de 25,88 L/s (29,4% superior al límite máximo permitido por la Resolución ANLA 1181 de 2020).</p>	Hora	Caudal (m <sup>3</sup> /h)	Caudal (L/s)	% incremento	09:13	78,4	21,8	9,0	10:53	94,3	26,2	31,0	11:24	98,7	27,4	37,0	11:57	101,0	28,1	40,5

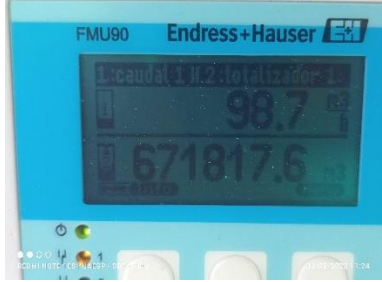
Hora	Caudal (m <sup>3</sup> /h)	Caudal (L/s)	% incremento																			
09:13	78,4	21,8	9,0																			
10:53	94,3	26,2	31,0																			
11:24	98,7	27,4	37,0																			
11:57	101,0	28,1	40,5

<p>04 de mayo de 2022</p>	<p>El caudal medido por el Caudalímetro FT-11 a la salida de la PTL registró un caudal de 90,7 m<sup>3</sup>/h (25,19 L/s) el cual resulta siendo un 25,25% superior al límite máximo permitido por la Resolución ANLA 1181 de 2020).</p>

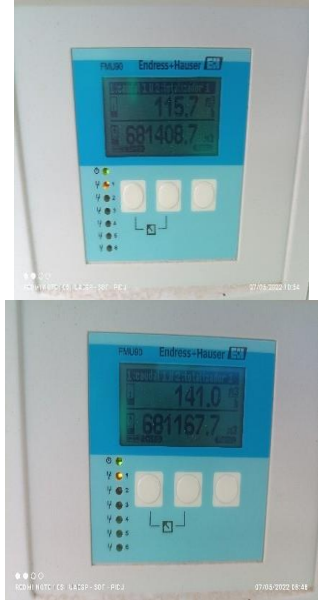
<p>07 de mayo de 2022</p>	<p>El caudal medido por el Caudalímetro FT-11 a la salida de la PTL registró los siguientes datos durante el tiempo de verificación de condiciones operativas.</p> <table border="1" data-bbox="360 1176 724 1301"> <thead> <tr> <th>Hora</th> <th>Caudal (m<sup>3</sup>/h)</th> <th>Caudal (L/s)</th> <th>% incremento</th> </tr> </thead> <tbody> <tr> <td>08:48</td> <td>141,0</td> <td>39,17</td> <td>95,85</td> </tr> <tr> <td>10:41</td> <td>113,6</td> <td>31,56</td> <td>57,80</td> </tr> <tr> <td>10:54</td> <td>115,7</td> <td>32,14</td> <td>60,70</td> </tr> <tr> <td>11:10</td> <td>126,5</td> <td>35,14</td> <td>75,70</td> </tr> </tbody> </table> <p>El promedio de caudal promedio en las inspeccione entre de 34,50 L/s (72,51% superior al límite máximo permitido por la Resolución ANLA 1181 de 2020).</p>	Hora	Caudal (m <sup>3</sup> /h)	Caudal (L/s)	% incremento	08:48	141,0	39,17	95,85	10:41	113,6	31,56	57,80	10:54	115,7	32,14	60,70	11:10	126,5	35,14	75,70

Hora	Caudal (m <sup>3</sup> /h)	Caudal (L/s)	% incremento																			
08:48	141,0	39,17	95,85																			
10:41	113,6	31,56	57,80

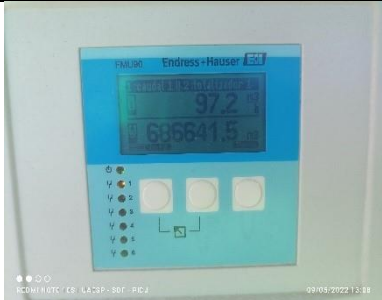
10:54	115,7	32,14	60,70																			
11:10	126,5	35,14	75,70																			
<p>09 de mayo de 2022</p>	<p>El caudal medido por el Caudalímetro FT-11 a la salida de la PTL registró los siguientes datos durante el tiempo de verificación de condiciones operativas.</p> <table border="1" data-bbox="360 1637 724 1762"> <thead> <tr> <th>Hora</th> <th>Caudal (m<sup>3</sup>/h)</th> <th>Caudal (L/s)</th> <th>% incremento</th> </tr> </thead> <tbody> <tr> <td>10:48</td> <td>108,3</td> <td>30,10</td> <td>50,50</td> </tr> <tr> <td>11:22</td> <td>116,7</td> <td>32,42</td> <td>62,10</td> </tr> <tr> <td>13:08</td> <td>97,2</td> <td>27,00</td> <td>35,00</td> </tr> <tr> <td>13:48</td> <td>93,3</td> <td>25,92</td> <td>29,60</td> </tr> </tbody> </table> <p>El promedio de caudal promedio en las inspeccione entre de 28,86 L/s (44,30% superior al límite máximo permitido por la Resolución ANLA 1181 de 2020).</p>	Hora	Caudal (m <sup>3</sup> /h)	Caudal (L/s)	% incremento	10:48	108,3	30,10	50,50	11:22	116,7	32,42	62,10	13:08	97,2	27,00	35,00	13:48	93,3	25,92	29,60

Hora	Caudal (m <sup>3</sup> /h)	Caudal (L/s)	% incremento																			
10:48	108,3	30,10	50,50																			
11:22	116,7	32,42	62,10

13:08	97,2	27,00	35,00																			
13:48	93,3	25,92	29,60

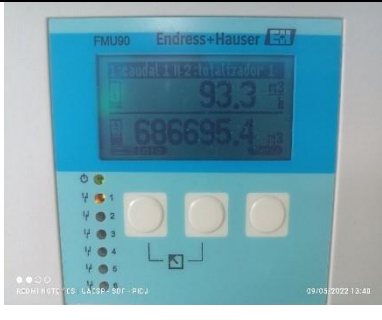
11 de mayo de 2022	El caudal de salida de la PTL medido por el caudalímetro FT11 se observó un valor de 96,0 m³/h (26,66 L/s).

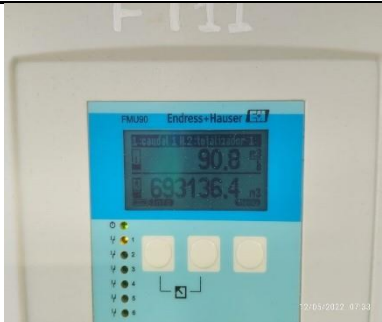
12 de mayo de 2022	El caudal de salida de la PTL medido por el caudalímetro FT11 se observó un valor de 90,8 m³/h (25,22 L/s).

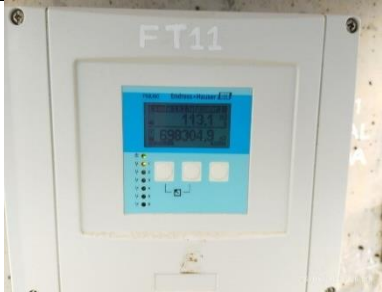
14 de mayo de 2022	El caudal de salida de la PTL medido por el caudalímetro FT11 se observó un valor de 113,1 m³/h (31,41 L/s).

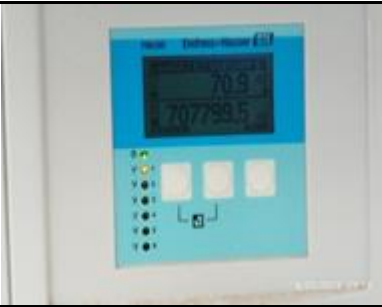
<p>18 de mayo de 2022</p>	<p>El caudal de salida de la PTL medido por el caudalímetro FT11 se observó un valor de 70,9 m<sup>3</sup>/h (19,69 L/s).</p>

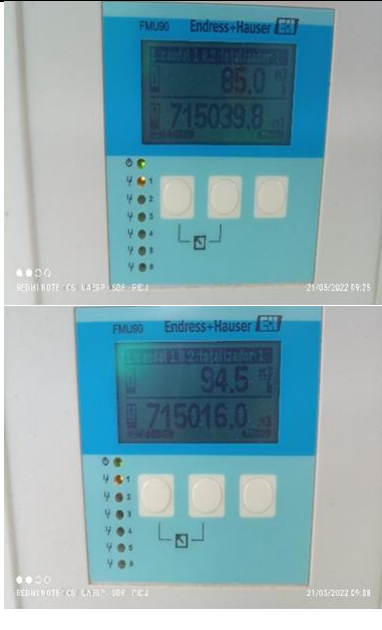
<p>21 de mayo de 2022</p>	<p>El caudal medido por el Caudalímetro FT-11 a la salida de la PTL registró los siguientes datos durante el tiempo de verificación de condiciones operativas.</p> <table border="1" data-bbox="360 815 722 920"> <thead> <tr> <th>Hora</th> <th>Caudal (m<sup>3</sup>/h)</th> <th>Caudal (L/s)</th> <th>% incremento</th> </tr> </thead> <tbody> <tr> <td>09:08</td> <td>94,5</td> <td>26,25</td> <td>31,25</td> </tr> <tr> <td>09:25</td> <td>85,0</td> <td>23,61</td> <td>18,05</td> </tr> <tr> <td>11:31</td> <td>94,4</td> <td>26,22</td> <td>31,10</td> </tr> </tbody> </table> <p>El promedio de caudal promedio en las inspeccione entre de 25,36 L/s (26,80% superior al límite máximo permitido por la Resolución ANLA 1181 de 2020).</p>	Hora	Caudal (m <sup>3</sup> /h)	Caudal (L/s)	% incremento	09:08	94,5	26,25	31,25	09:25	85,0	23,61	18,05	11:31	94,4	26,22	31,10

Hora	Caudal (m <sup>3</sup> /h)	Caudal (L/s)	% incremento																											
09:08	94,5	26,25	31,25																											
09:25	85,0	23,61	18,05

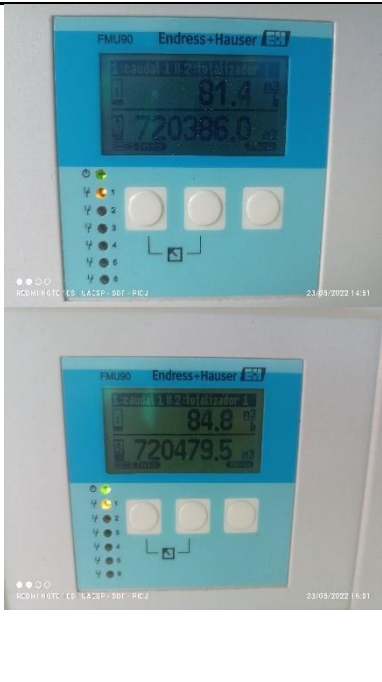
11:31	94,4	26,22	31,10																											
<p>23 de mayo de 2022</p>	<p>El caudal medido por el Caudalímetro FT-11 a la salida de la PTL registró los siguientes datos durante el tiempo de verificación de condiciones operativas.</p> <table border="1" data-bbox="360 1424 722 1592"> <thead> <tr> <th>Hora</th> <th>Caudal (m<sup>3</sup>/h)</th> <th>Caudal (L/s)</th> <th>% incremento</th> </tr> </thead> <tbody> <tr> <td>07:33</td> <td>62,4</td> <td>17,33</td> <td>-13,35</td> </tr> <tr> <td>07:50</td> <td>46,6</td> <td>12,94</td> <td>-35,3</td> </tr> <tr> <td>8:15</td> <td>55,5</td> <td>15,42</td> <td>-22,9</td> </tr> <tr> <td>10:32</td> <td>90,5</td> <td>25,14</td> <td>25,7</td> </tr> <tr> <td>14:51</td> <td>81,4</td> <td>22,61</td> <td>13,05</td> </tr> <tr> <td>16:01</td> <td>84,8</td> <td>23,56</td> <td>17,8</td> </tr> </tbody> </table> <p>El promedio de caudal promedio en las inspeccione entre las 07:33am y las 4:01pm fue de 19,45 L/s. Se evidencia que en las jornadas de monitoreo el caudal vertido al tramo II del río Tunjuelo es inferior que en jornadas normales donde no se realizan tomas de muestras para el análisis de la calidad del vertimiento.</p>	Hora	Caudal (m <sup>3</sup> /h)	Caudal (L/s)	% incremento	07:33	62,4	17,33	-13,35	07:50	46,6	12,94	-35,3	8:15	55,5	15,42	-22,9	10:32	90,5	25,14	25,7	14:51	81,4	22,61	13,05	16:01	84,8	23,56	17,8

Hora	Caudal (m <sup>3</sup> /h)	Caudal (L/s)	% incremento																											
07:33	62,4	17,33	-13,35																											
07:50	46,6	12,94	-35,3

8:15	55,5	15,42	-22,9																											
10:32	90,5	25,14	25,7																											
14:51	81,4	22,61	13,05																											
16:01	84,8	23,56	17,8

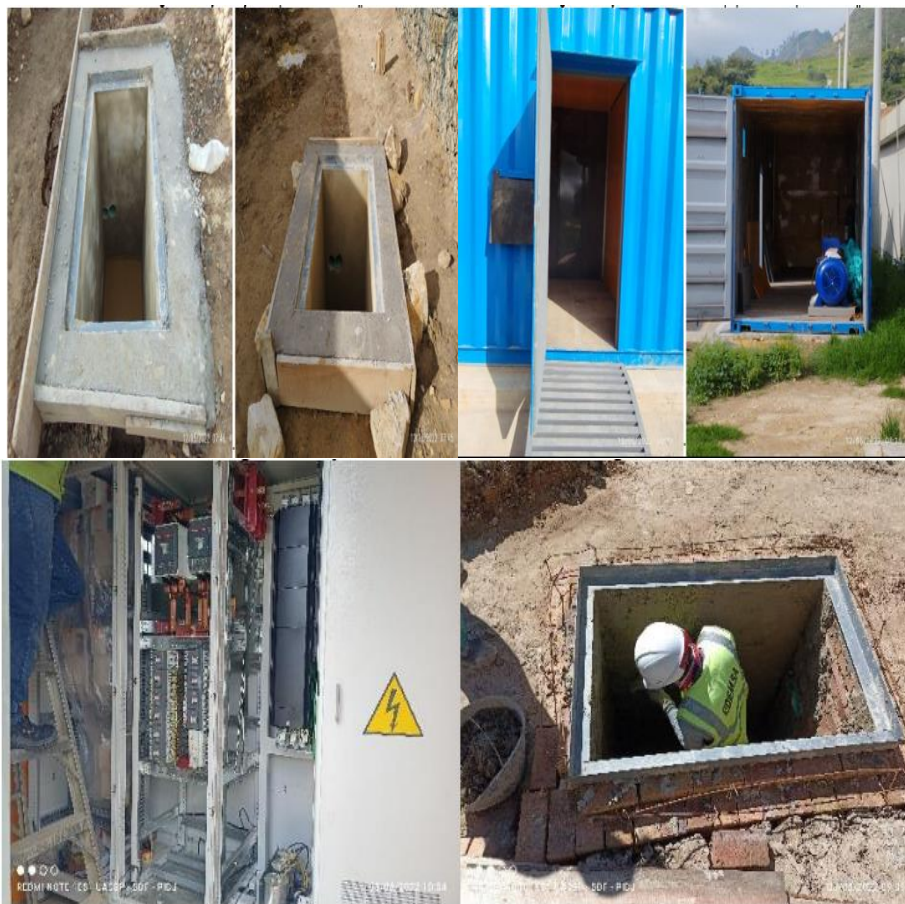
- CGR continúa con el montaje de los tableros eléctricos que enviarán las señales de operación a los equipos de nano filtración, los tableros se encuentran al interior de los contenedores.
- CGR continúa adecuando los containeres donde se instalarán las unidades de Nanofiltración y Ultrafiltración. 1. Instalación de componentes en gabinetes de control. 2. Reforzamiento estructural interno. 3. Excavación sobre la base fundida para tendido de acometida eléctrica
- Ya finalizo la mampostería de las cajas de paso eléctrico de los tableros y equipos de nano filtración y ultrafiltración.

Fuente: SDF – Visitas de campo del día 3, y 12 de mayo de 2022.
