| DATOS DEL INFORME | |
| Período de análisis: Febrero de 2024 | |

1. INDICADORES GLOBALES DE LA OPERACIÓN

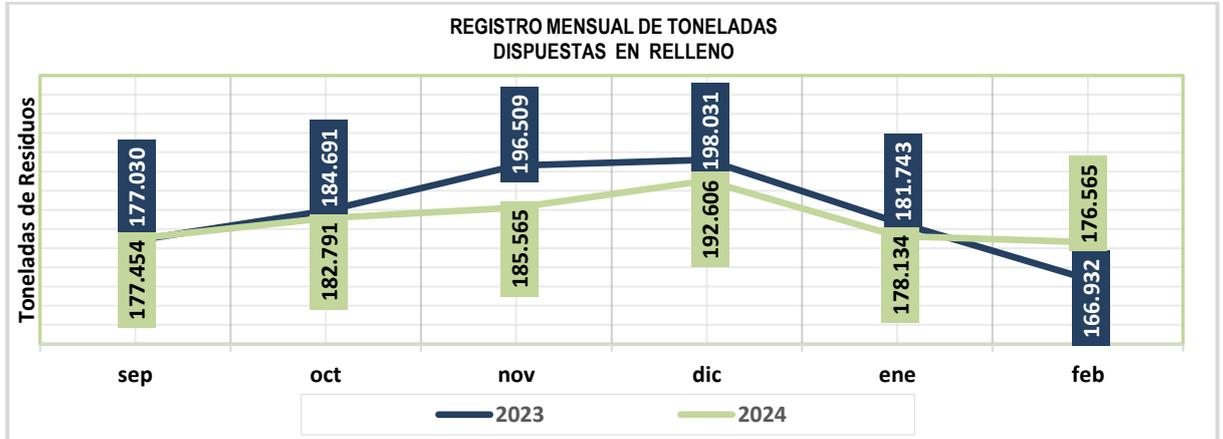
Fuente: SDF – Basados en las certificaciones mensuales de la UTIDJ.

En esta grafica se observa el comparativo de las toneladas dispuestas en el Relleno Sanitario al Interior del Parque de Innovación Doña Juana, en un periodo de seis meses comparando los años de 2022 y 2023.

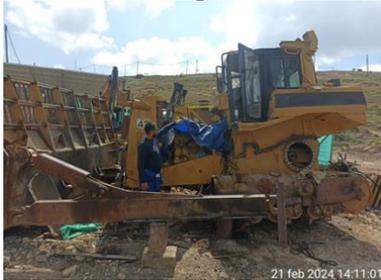
Imagen 1.

7. En visita de seguimiento operativo a los predios de Doña Juana el día 21 de febrero de 2024, se evidencia en taller provisional de zona VII:
 8. Buldócer D8R con número interno 42 (imagen 1) continúa varado desde el 22 de marzo de 2022 por fallas del motor y del sistema de movimiento, los carriles y ruedas tensoras, soldadura y refuerzos de pecheras, instalación de mandos y de mangueras, informa el jefe de taller del Concesionario que a la fecha se le ha instalado: motor overhauled Caterpillar, sistema de carrilería, reparación y refuerzos de topadora, servo transmisión (reparada). Continúa pendiente de instalación de mandos finales, sistema de frenos, cilindros de ecualización y sistema hidráulico.

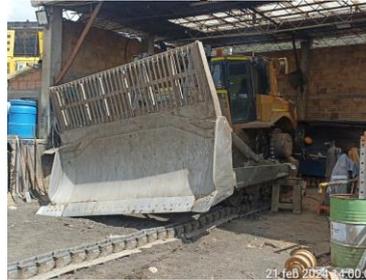
Imagen 2.

9. Buldócer D8T con número interno 44 (imagen 2) en mantenimiento por cambio de carrilería, cadenas, reparación de viga central, inspección general.
- Maquinaria de subcontratistas en mantenimiento preventivo y correctivo:

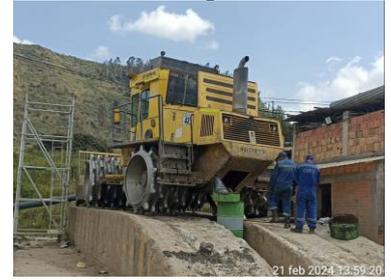
Imagen 3.

- d. Compactadora Bomag con numero interno 43 (imagen 3), en mantenimiento por cambio de correa de alternador, cambios de: aceite, filtros, e inspección visual.

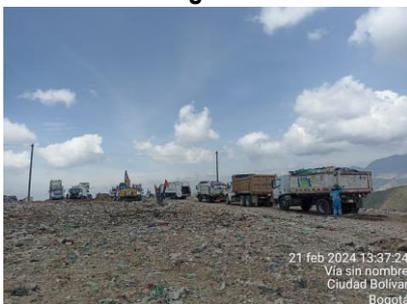
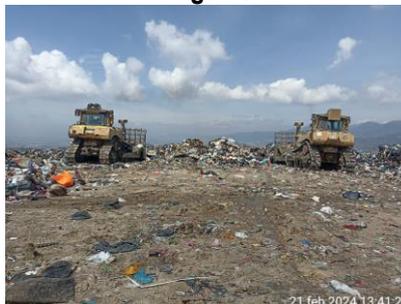
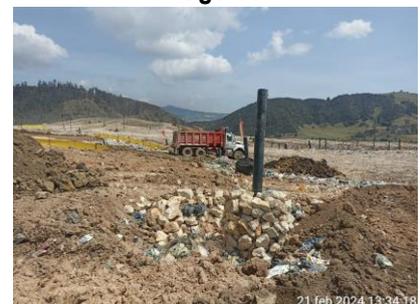
Imagen 4.

- En el frente de trabajo, se observó lo siguiente:
 10. Cupo para disposición de 8 a 10 vehículos en simultáneo con área de giro aceptable. Adecuación sobre plataforma 7 con uso de escarificado, vías y plataforma en aceptable estado, requiriéndose intensificar el mantenimiento con uso de triturado. Tiempo de descarga de 5 minutos. Ubicación: Terraza 3 plataforma VII parte alta. Tiempo: Seco con fuertes vientos. (imagen 4, 5 y 6).

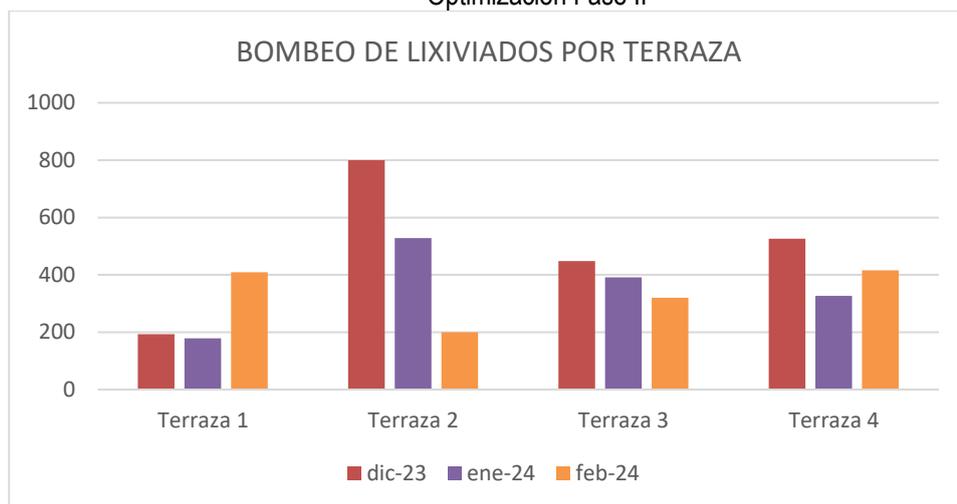
Grafica. Horas de Operación Sistema de Bombeo de Lixiviados de diciembre 2023 – febrero 2024
Optimización Fase II

De acuerdo con los datos reportados por el operador, se tiene que el tiempo de operación de los equipos de extracción forzada en la zona de optimización Fase II, para el mes de febrero de 2024 (Corte a 28/02/2024) fue de 4,80 horas diarias promedio, lo cual indica que los lixiviados no son extraídos de forma continua.

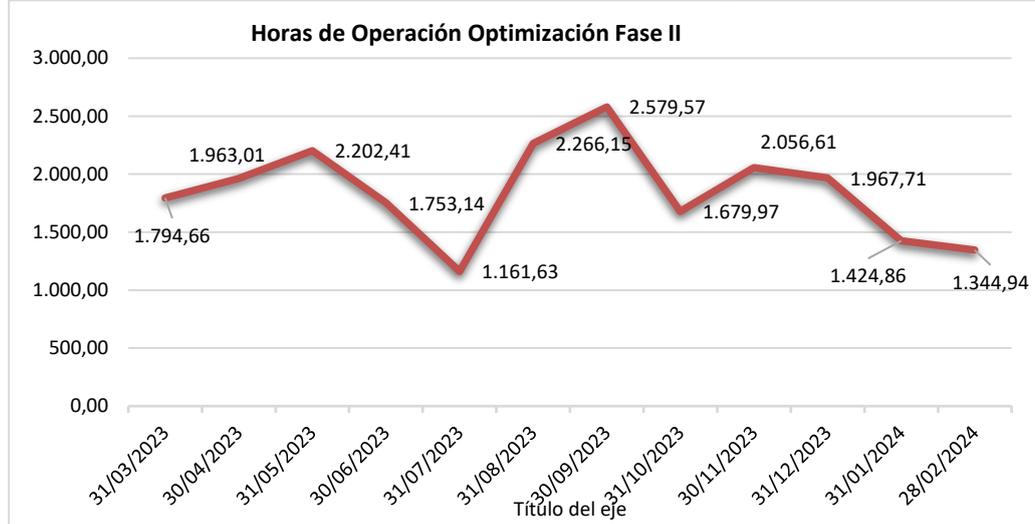
Grafica. Horas de Bombeo Optimización Fase II - Vigencia 2023 - 2024

A continuación, se presenta el comportamiento del total de las horas de operación de la zona de optimización Fase II para el último año de operación.

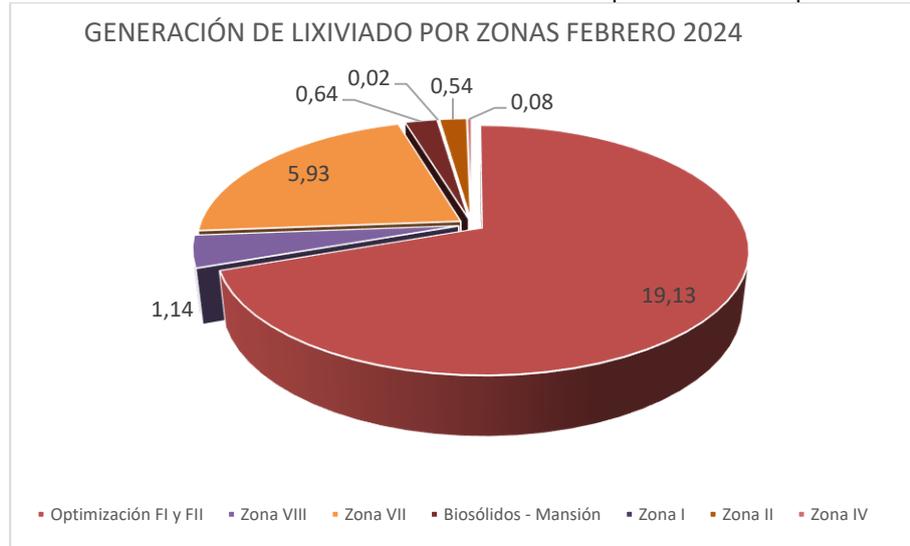
Grafica. Caudales de Lixiviados Generados por Zonas de Disposición

Generación de Lixiviados: Durante el periodo de febrero del 2024, se obtuvo un promedio de caudal generado de lixiviados de 27,49 L/s, el cual fue aforado por el Concesionario con la metodología de Balde y Cronómetro, este aforo se realiza diariamente de manera puntual empleando un balde y un cronómetro en un instante de tiempo, el cual es aleatorio y por ende el nivel de precisión y exactitud no es alto, estando sujeto a un alto grado de incertidumbre y error. Cabe indicar que durante los comités operativos entre CGR-UAESP-UTIDJ en reiteradas ocasiones se ha requerido al concesionario CGR DJ cambiar este método empleando un medidor ultrasónico o electromagnético con el fin de determinar un caudal de generación exacto sin márgenes de error altos, sin embargo, a la fecha CGR no ha implementado el medidor de última generación, tal como se establece contractualmente. A continuación, se relacionan los caudales promedios de lixiviados generados por zonas:

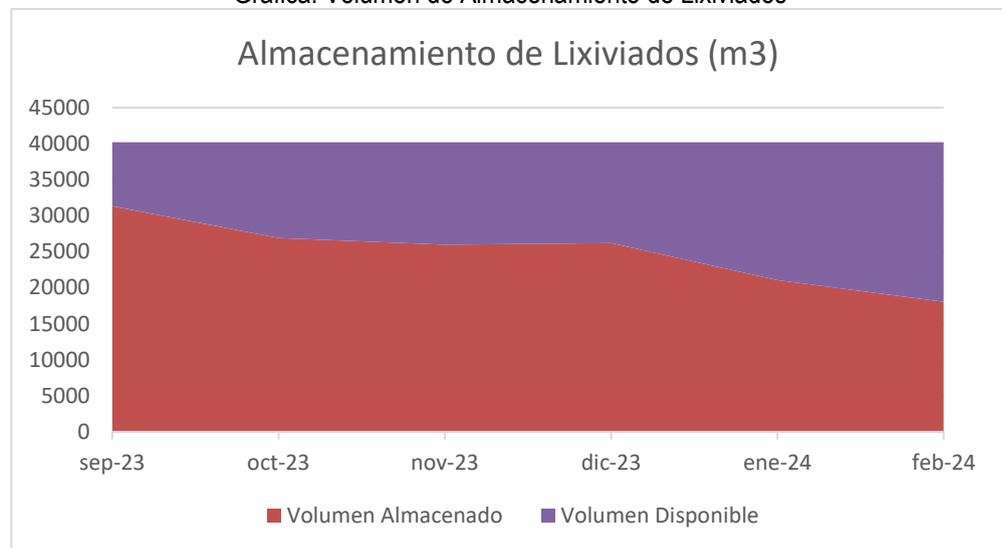
Grafica. Volumen de Almacenamiento de Lixiviados

Almacenamiento de Lixiviados: El Sistema de Tratamiento de Lixiviados cuenta con diez (10) pondajes para el almacenamiento, regulación y homogenización de lixiviados, sin embargo, un (01) Pondaje se encuentra deshabilitado por parte de CGR Doña Juana (Pondaje Zona IV), a fecha actual los nueve pondajes habilitados cuentan con un volumen disponible de 22.147,20 m³ a corte de 29 de febrero del 2024, el cual corresponde a la sumatoria de los volúmenes remanentes de los pondajes 7, Pondaje secador de lodos, pondajes de la zona II y pondajes de la PTL.

El Pondaje que se encuentra deshabilitado corresponde al Pondaje IV, el cual se encuentra inoperativo, sin embargo, CGR Doña Juana envía lixiviado hacia esta estructura cuando se presentan contingencias en las líneas de conducción de la zona IV, cabe indicar que dicho Pondaje no se encuentra en óptimas condiciones para el almacenamiento de lixiviados, debido a las condiciones en las que se encuentra la geomembrana, a pesar de las actividades de mantenimiento que realizó CGR DJ en el mes de septiembre del 2023, ya que el concesionario no finalizó a falta de las pruebas de tensión, pelado y estanqueidad.

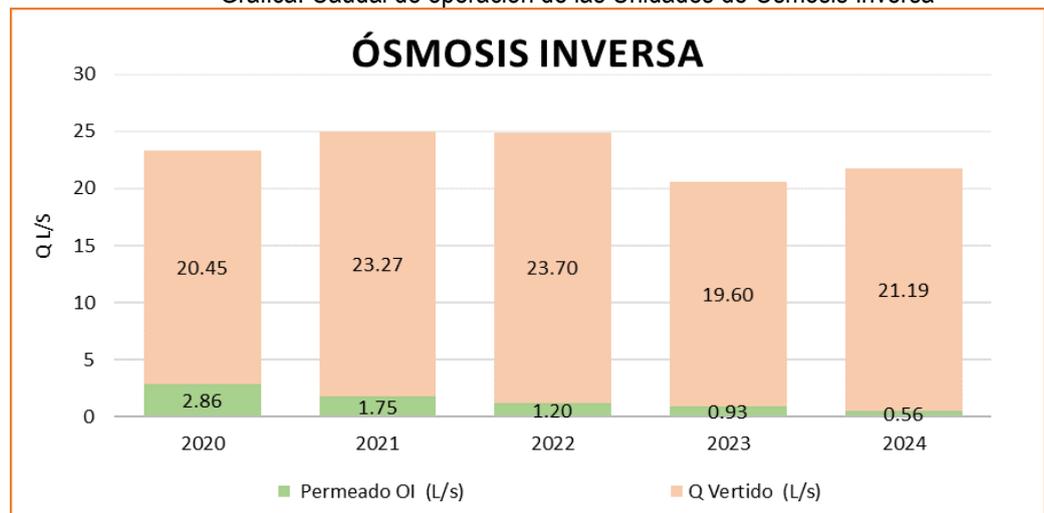
Gráfica. Caudal de operación de las Unidades de Osmosis Inversa

Por otra parte, el tiempo de operación de las unidades de Osmosis Inversa fue del 65 % (OI No.14) y 16 % (OI No. 16) durante el periodo de febrero cabe señalar que el tiempo de operación corresponde a los días reportados como operativos, no obstante, no se tiene el detalle de cuántas horas opero cada unidad

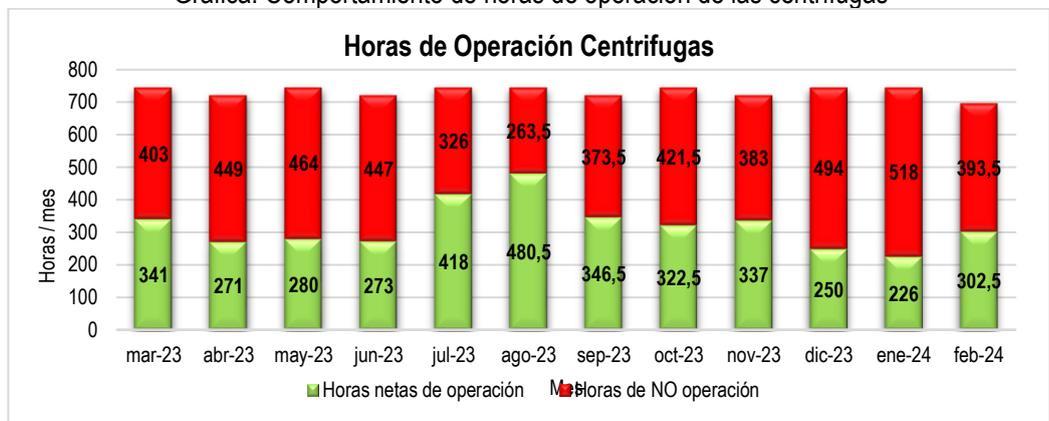
Grafica. Comportamiento de horas de operación de las centrifugas

Para el mes de febrero de 2024 se observó en operación la centrifuga No. 3. Asimismo, se observó que el tiempo de operación de la centrifuga No. 3 fue de 302,5 horas durante el mes, equivalentes a 12,60 días, lo cual evidencia que el operador aumentó el tiempo de operación de las centrifugas respecto al mes anterior el cual fue de 226 horas. La deshidratación de sólidos se puede efectuar durante las 24 horas del día, según el volumen de lodos de purga y espesados, tal como se observa en la gráfica, donde se detalla el comportamiento durante marzo de 2023 y febrero de 2024.

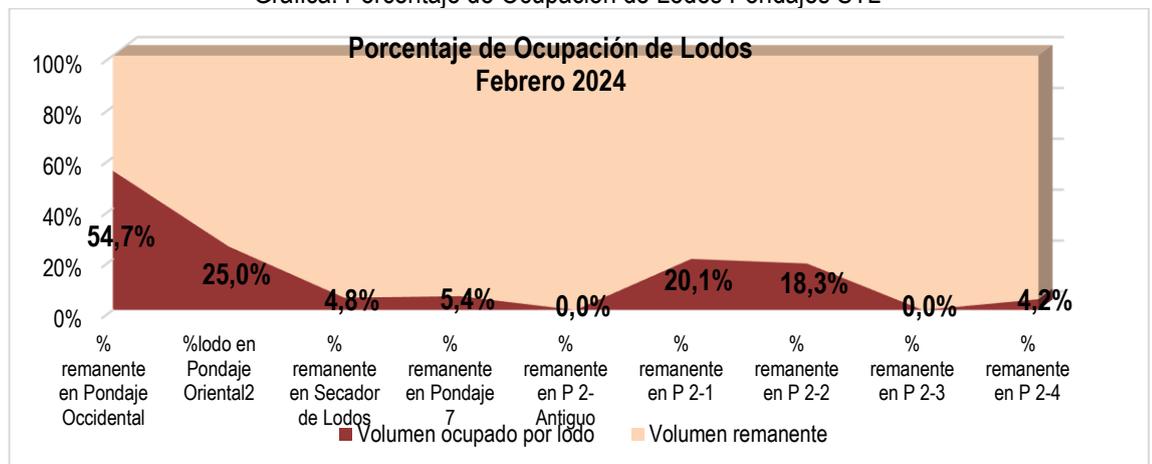
Grafica. Porcentaje de Ocupación de Lodos Pondajes STL

Para el mes de febrero de 2024, CGR realizó la medición del volumen aproximado de lodos alojados en el fondo de cada uno de los pondajes de la Zona II, el Pondaje 7, Secador de Lodos y pondajes Oriental y Occidental de la PTL Los datos son tomados del Informe mensual de gestión de la Interventoría Inter DJ. De acuerdo con las mediciones informadas los pondajes que presentan un mayor contenido de lodos acumulados son: el Pondaje Occidental de la PTL con el 54,7%, el Pondaje Oriental de PTL con 25,0%, y el Pondaje II-1 con 20,1% y el y el Pondaje II-2 con 18,3%.

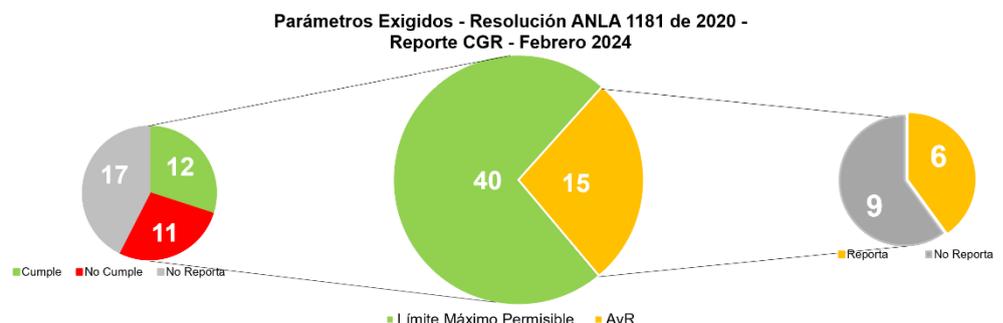
- La gráfica presenta el porcentaje parcial de cumplimiento de parámetros del efluente de la PTL vertido en el tramo II del río Tunjuelo durante el mes de febrero de 2024 de acuerdo con los datos suministrados por el Concesionario CGR Doña Juana.

- La desviación de los parámetros informados a la fecha y que no cumplen con la Resolución ANLA 1181 de 2020 son: pH (5%), Temperatura (24%), Demanda Química de Oxígeno (419%), Demanda Bioquímica de Oxígeno (430%), Sólidos Suspendidos Totales (127%), Grasas y Aceites (73%), Cloruros (574%), Arsénico (13%), Cromo (1017%), Manganeso (7%), Níquel (1533%).

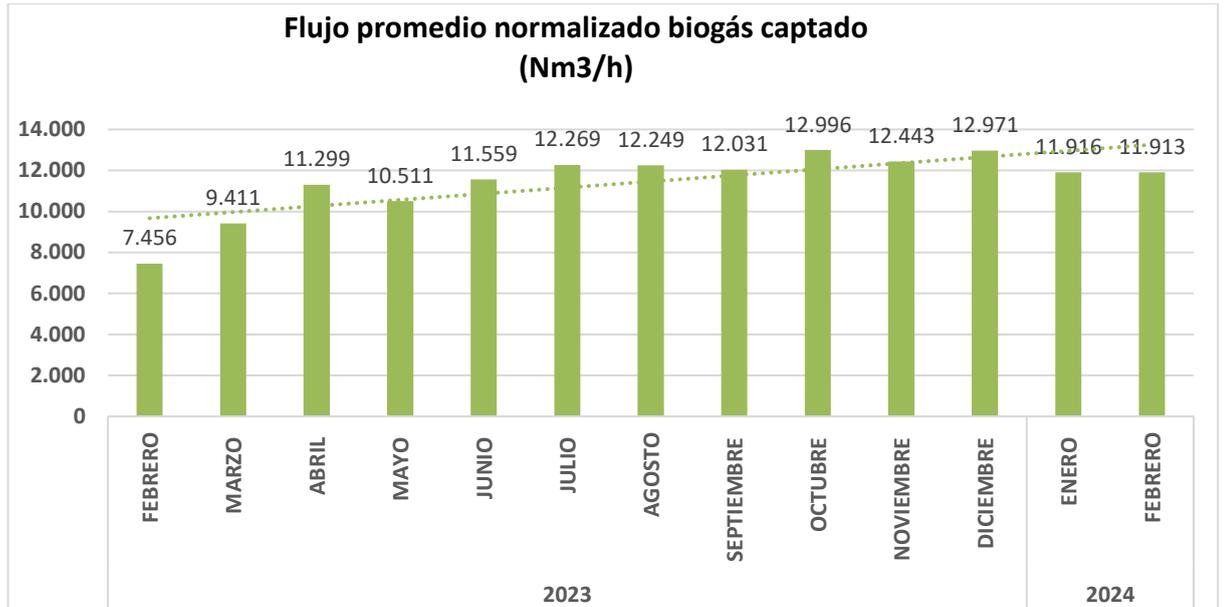
A continuación, se observa el flujo promedio de Biogás captado en el periodo comprendido entre febrero 2023 y febrero 2024.

En el mes de Febrero se mantuvo constante la captación de biogás, con respecto al mes de enero, teniendo en cuenta que se continúa la coordinación de actividades en el campo de biogás entre los dos concesionarios

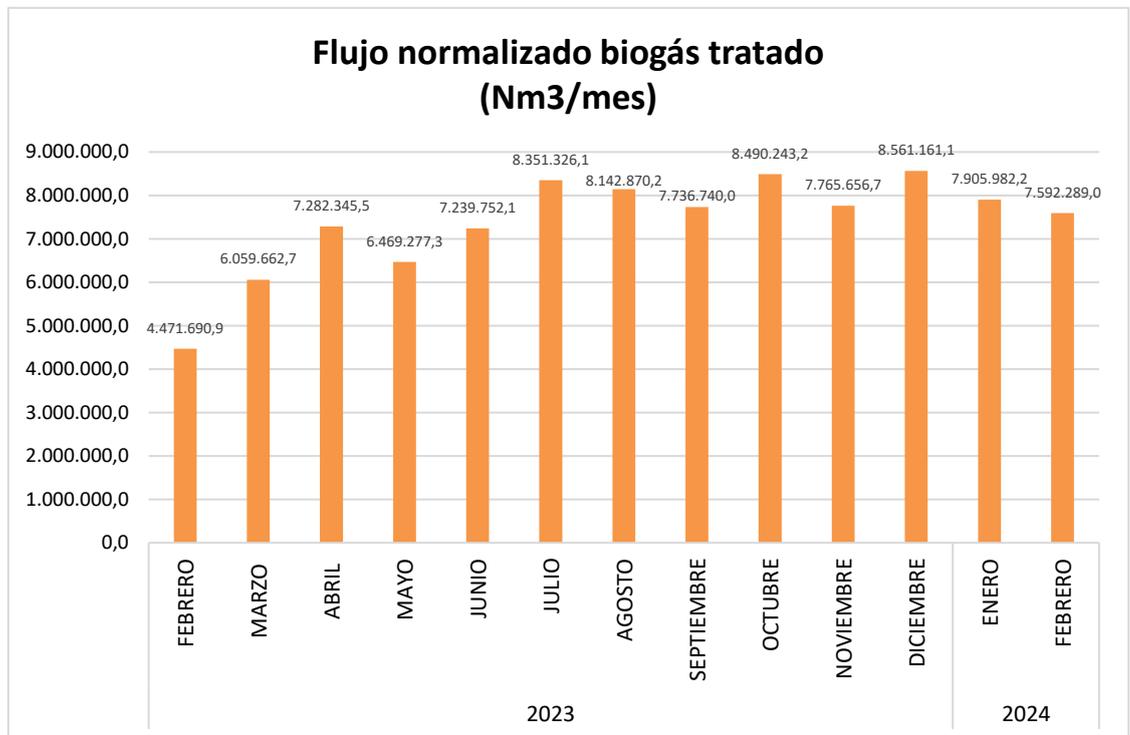
A continuación, se observa el comportamiento del flujo de biogás tratado y aprovechado, además de las reducciones de emisiones desde el mes de febrero del año 2023 al mes de febrero del año 2024.

En el mes de febrero hubo una disminución de aproximadamente de 3,9% en el flujo de biogás tratado con respecto al mes de enero, a través de la quema en las 3 antorchas que posee la planta de biogás, a la fecha este valor es proporcional al flujo de biogás captado.
