SEGUIMIENTO AVANCE PLAN DE SUPERVISION Y CONTROL DEL SERVICIO DE DISPOSICIÓN FINAL

DESCRIPCIÓN GENERAL Y ANÁLISIS DE LA PRESTACION DEL SERVICIO³

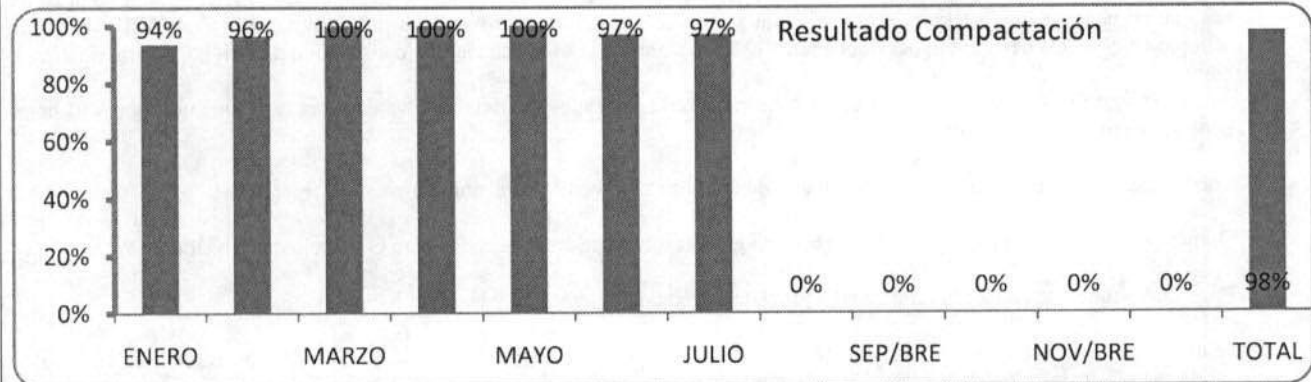
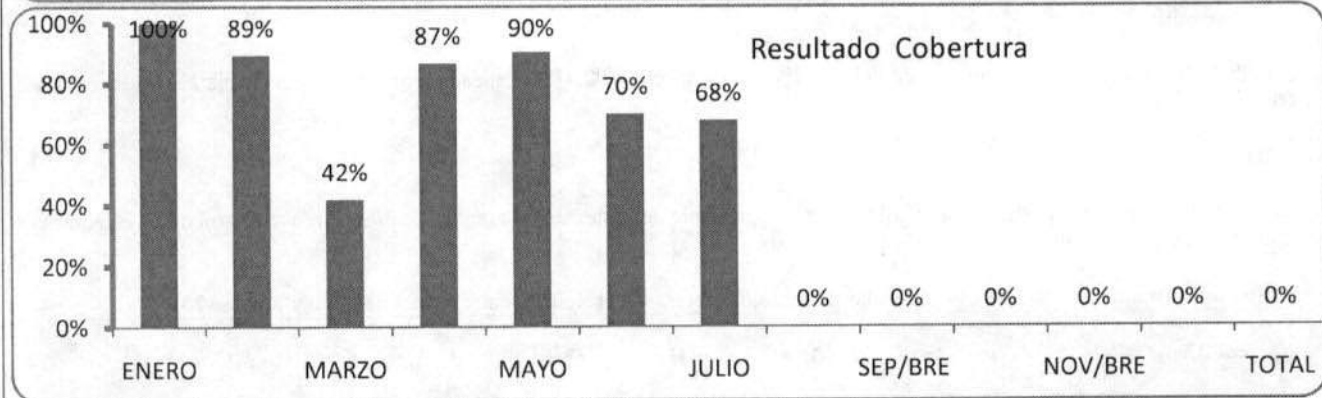
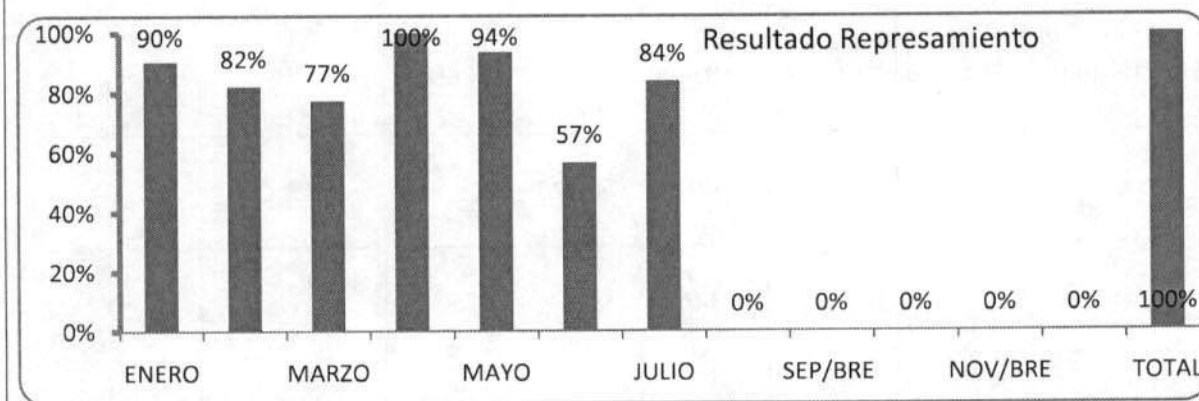
Los indicadores contractuales de calidad han tenido la siguiente distribución en lo que va corrido del año así:

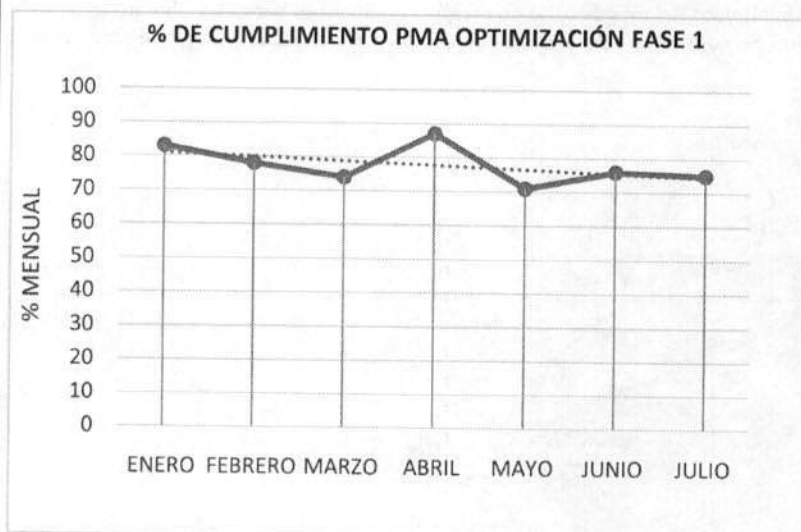
La siguiente gráfica representa el % de cumplimiento del PMA de Fase 1:

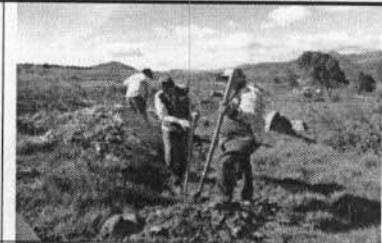
Ahoyado en la ronda de la Q Botello

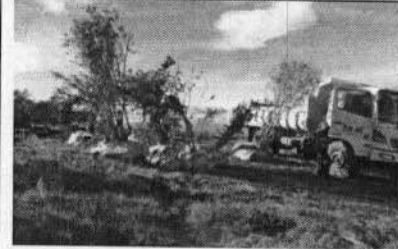
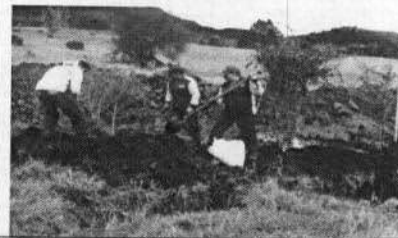
Siembra de árboles trasladados de la zona del campamento Fase 2 (Compensación Zona II área 3)

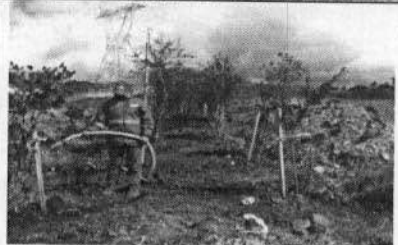
Aplicación de mezcla de tierra negrascascarilla y Humectación de árboles trasladados de la zona del campamento Fase 2 (Compensación Zona II área 3)

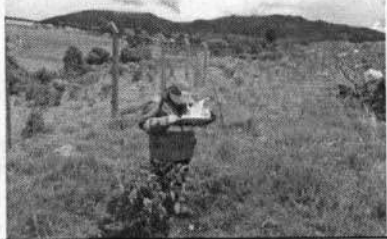
Verificación de estado de árboles trasladados de Zona Húmeda y actualización de inventario	Julio de 2015

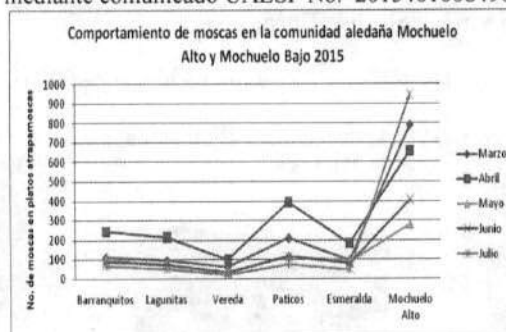
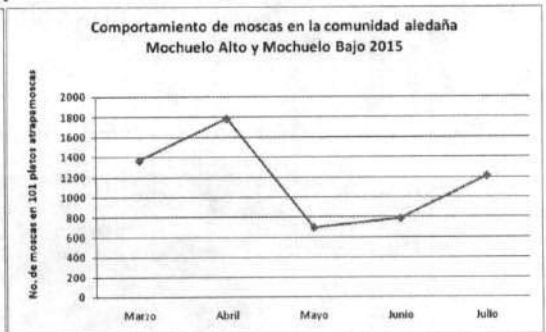
En relación a los monitoreos realizados en la comunidad como se muestra en las siguientes graficas, se evidencia una disminución en el vector mosca en los barrios aledaños al relleno, a excepción de Mochuelo Alto, donde se registra el mayor pico desde el mes de marzo. Así mismo el comportamiento general de los vectores en el área aledaña muestra un alza en el mes de julio, por lo cual se realizaron los requerimientos respectivos mediante comunicado UAESP No. 20154010084901

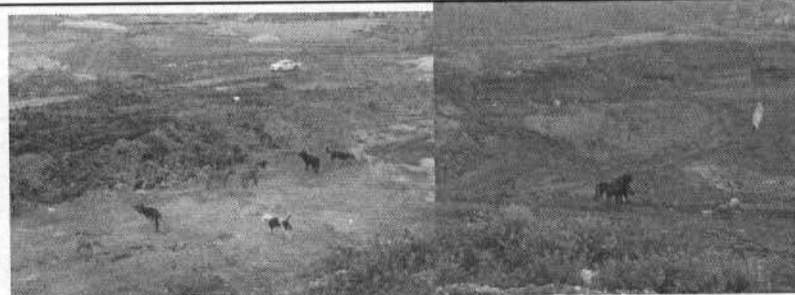
Fuente: UAESP Julio 2015

La UAESP realizó visita de seguimiento al Relleno Sanitario Doña Juana el día 3 de julio de 2015, al área en la que se realizan adecuaciones de fase 2 y la zona en la que se encuentra cobertura temporal con polietileno, registrando una manada de caninos de aproximadamente de 11 animales en la parte baja del talud en el que se encuentran residuos con cobertura temporal y la actual área de adecuación de terraza 1ª. Por lo anterior en el comunicado 20154010070821 se requirió al operador el control de dicho vector.

Mediante comunicado 20154010075491 la UAESP realizo requerimiento respuesta a los informes generados por la Autoridad Sanitaria.

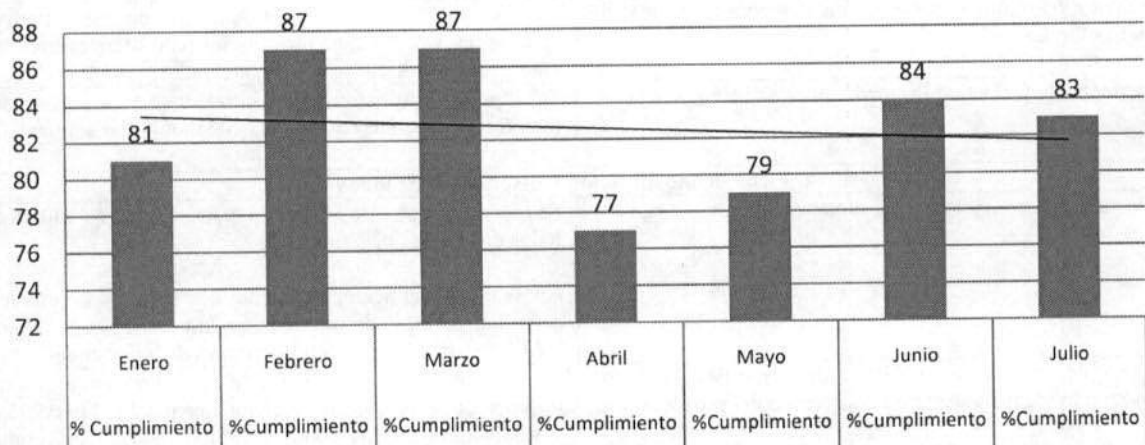
% Cumplimiento PMA PTL

Observaciones para el periodo de Julio: relacionado con la poca efectividad de los mantenimientos realizados a los puntos ecológicos ubicados en la PTL. Adicional a lo anterior, la Interventoría ha requerido al Concesionario realizar los mantenimientos preventivos a aquellas estructuras que presentan problemas de fugas de lixiviados. Igualmente, es preciso mencionar que no se obtiene el 100% por los continuos brotes y derrames de lixiviados que se presentan en la línea de conducción.

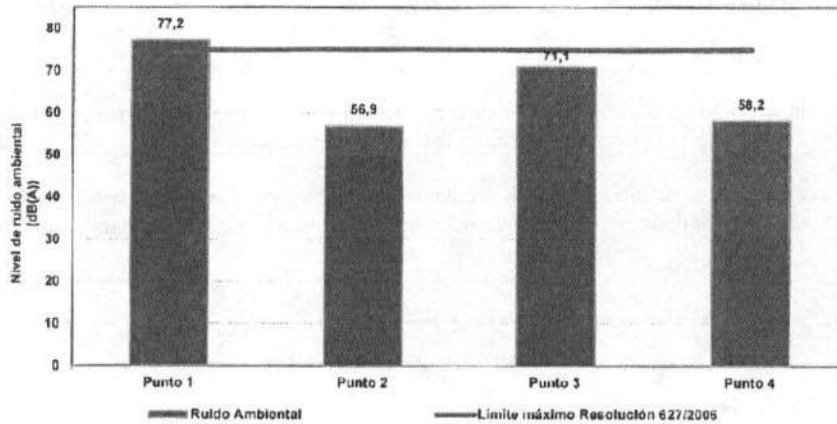
De acuerdo al monitoreo de ruido realizado en el mes de Marzo –Abril, se encuentra que se supero la norma solo en un punto para el nivel de ruido ambiental día hábil diurno como lo muestra la siguiente grafica:

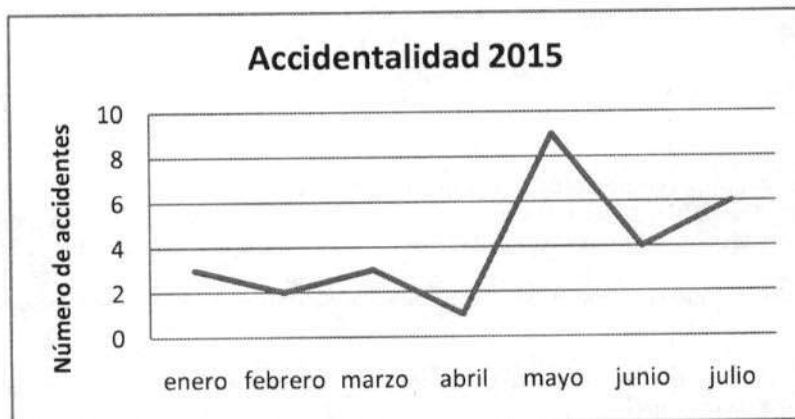
Durante el mes de Julio de 2015 se presentaron 6 accidentes laborales, 2 más que los presentados en el mes de Junio de 2015.

Ante este aumento en la accidentalidad, la supervisión solicitará en el informe de observaciones del mes de Julio dirigido a la interventoría que requiera al concesionario para que adelante las acciones necesarias para prevenir y controlar la ocurrencia de accidentes.

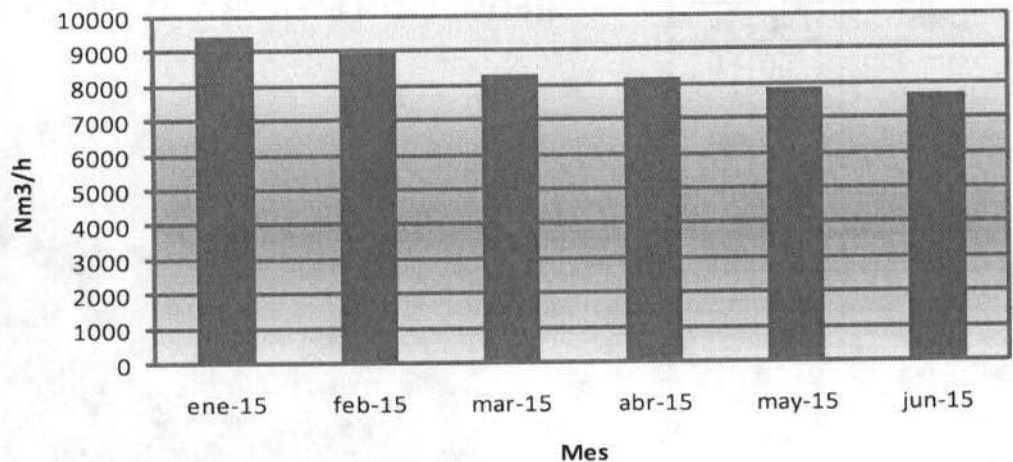
Flujo de biogás Ingresado a la Planta 2015

Período	biogás (Nm³/h)
ene-15	9433
feb-15	8987
mar-15	8292
abr-15	8.209
may-15	7.855
jun-15	7.708
Total	50484
Promedio	8.414

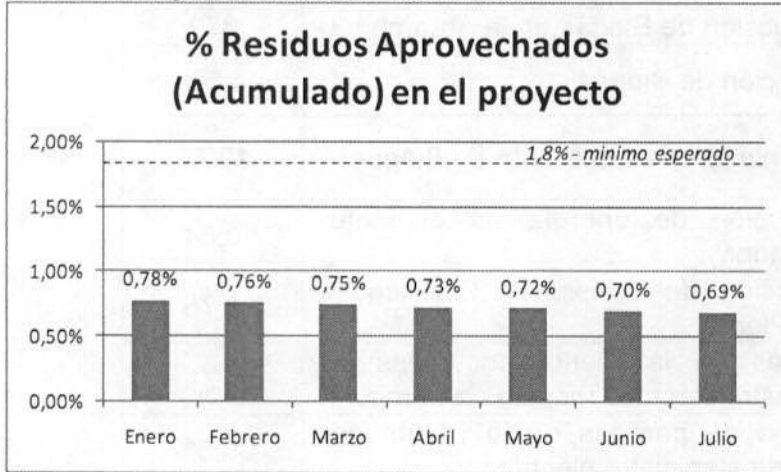
Gráfica de % de aprovechamiento acumulado mensual

La interventoría presenta el porcentaje de aprovechamiento acumulado mensual como se muestra en la siguiente gráfica.
