SEGUIMIENTO AVANCE PLAN DE SUPERVISION Y CONTROL DEL SERVICIO DE DISPOSICIÓN FINAL

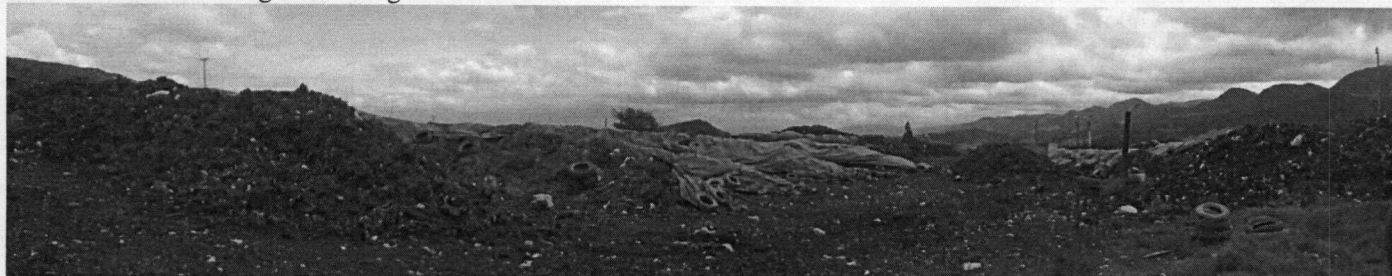
El seguimiento realizado en campo evidencia que el patio de podas tiene una mínima operación y se presenta material sin cubrir, como se muestra en la siguiente fotografía:

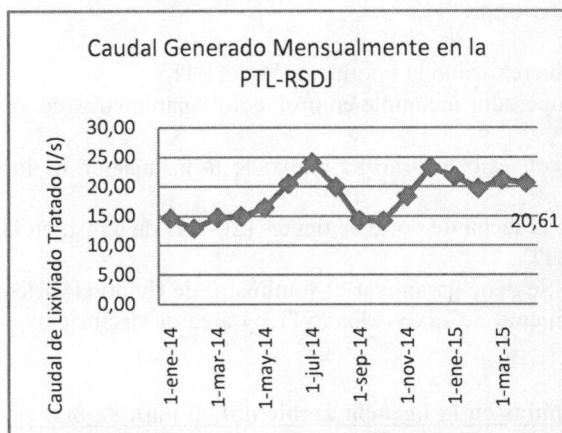
Figura. Caudal generado en el RSDJ

Generación y almacenamiento de lixiviados: La Interventoría reporta una generación de lixiviado el RSDJ de 20,61 L/s en total para el mes de Abril.

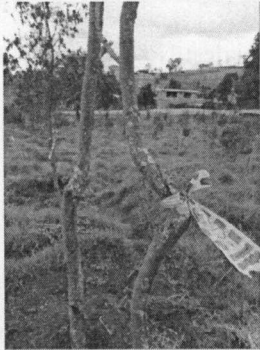
REFORESTACION:		
ACTIVIDAD	FECHA	REGISTRO FOTOGRAFICO
Se realizó levantamiento de inventario y marcación topográfica de árboles Traslado de Zona Húmeda (Broche y Aguas Claras)	<i>Abril 7-8 de 2015</i>

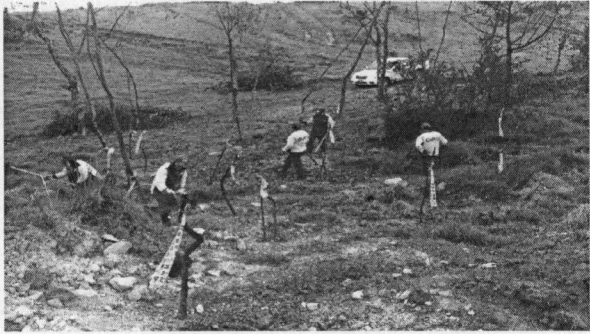
Se terminó mantenimiento siembra Traslado de Zona Húmeda, plateo (Fabrica de tubos)	<i>Abril 1-5-6 de 2015</i>

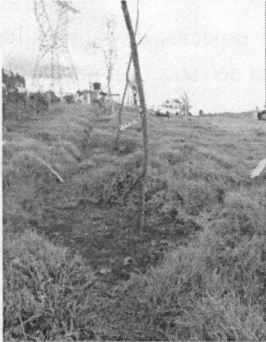
Se inició mantenimiento siembra Traslado de Zona Húmeda, plateo (Broche)	<i>Abril 6-7-8 de 2015</i>

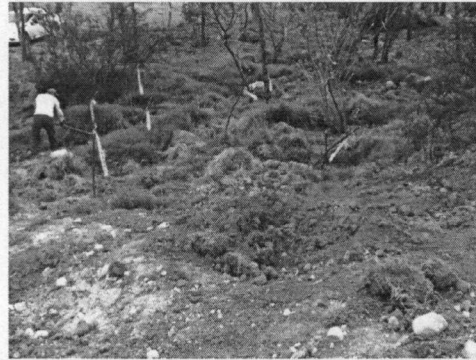
Se inició extendida de tierra negra siembra traslado de Zona Húmeda (Sector Barranquitos)

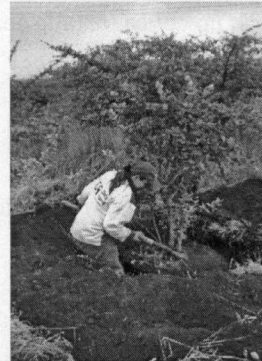
Se iniciaron trabajos de bloqueo de árboles Compensación Zona II Área 3, por construcción de campamento

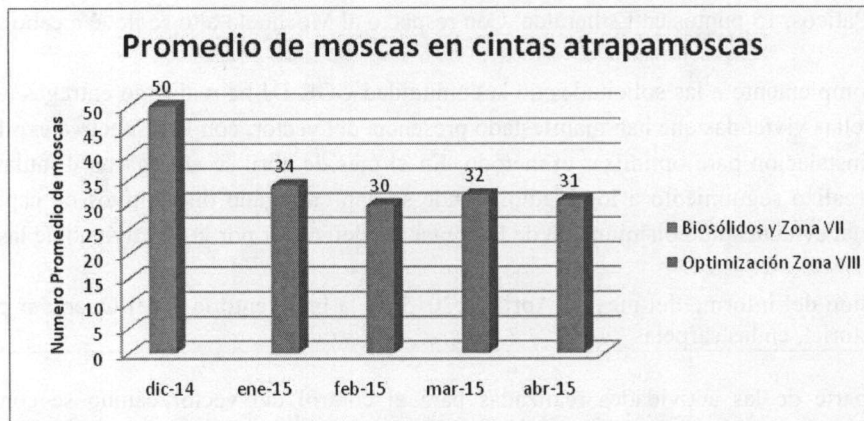
De acuerdo a los resultados presentados de los monitoreos presentados por el operador y la Interventoria, se realizó la comparación del comportamiento de la población de vectores entre diciembre de 2014 a Abril de 2015, donde se evidencia una disminución de vector mosca en lo corrido del año 2015, donde se presenta un comportamiento estable entre los meses de Marzo y Abril.

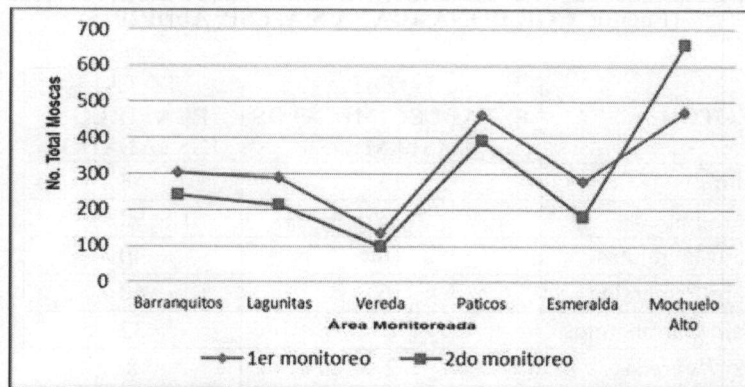
En relación a los monitoreos realizados en la comunidad la se evidencia una disminución en la población del vector en el segundo monitoreo del mes en los sectores monitoreados con excepción de Mochuelo Alto. Por lo cual Igualmente se llevó a cabo una jornada de control en la comunidad en los sectores de Mochuelo Bajo y Mochuelo alto, en la cual se entregaron en total 2410 platillos en 1083 viviendas. Como complemento se realizó la entrega de 290 platillos en las Oficinas de Relaciones con la Comunidad.

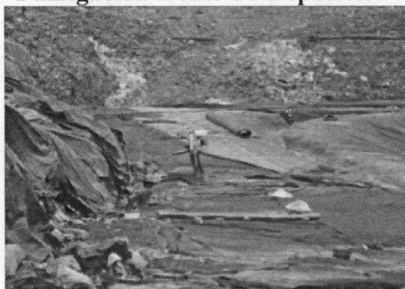
Fumigación frente de disposición

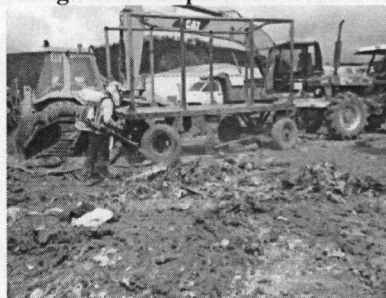
Fumigación campamento zona VIII

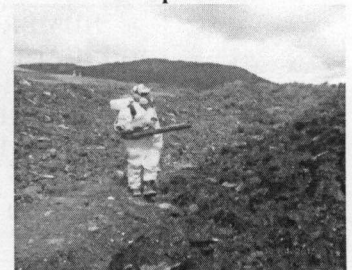
Fumigación patio de aprovechamiento de podas

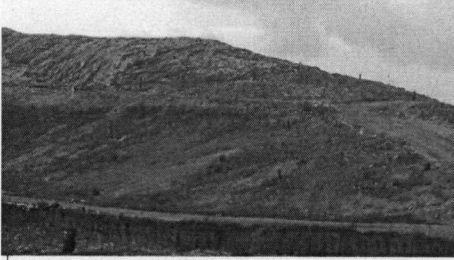
En cuanto a la cobertura temporal de los residuos, se evidenció el uso de polietileno, con algunas deficiencias con residuos

**Cobertura temporal con polietileno
optimización fase**

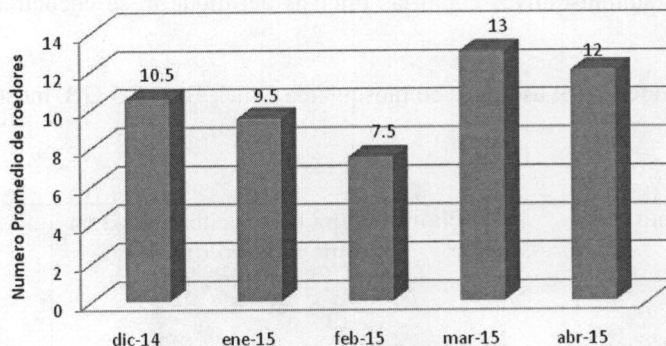
De acuerdo a los resultados presentados de los monitoreos presentados por el operador y la Interventoria, la UAESP realizo la comparación del comportamiento de la población de vectores entre diciembre de 2014 a Abril de 2015, donde se evidencia una disminución de vector roedor entre diciembre y febrero y un aumento en el mes de marzo con una pequeña disminución en el mes de abril, sigue siendo elevado el número de roedores monitoreados en la comunidad por lo cual se requerirá tomar medidas para su control

Promedio de roedores en la comunidad

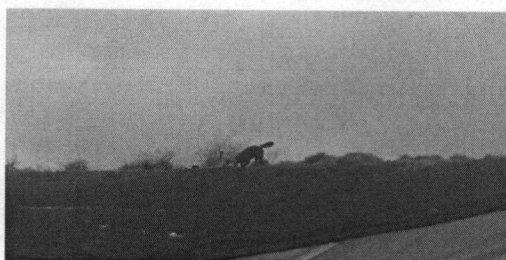
En cuanto al control de caninos, aves y control cultural el operador realizo las acciones registradas en el cuadro de actividades líneas arriba. Teniendo en cuenta la presencia de algunas manadas de caninos principalmente en el área del dique 6 y del dique sur registradas en visita del el día 17 de Abril de 2015, mediante comunicado 20154010040841 se requirió captura de los animales.

Figura 5. Presencia de Caninos
UAESP 2015

Actualmente la UAESP está realizando la gestión para llevar a cabo la primera jornada de esterilización de 2015 posiblemente para el mes de Junio, por lo cual se espera confirmación por parte de la Secretaria Distrital de Salud.
