SEGUIMIENTO AVANCE PLAN DE SUPERVISION Y CONTROL DEL SERVICIO DE DISPOSICIÓN FINAL

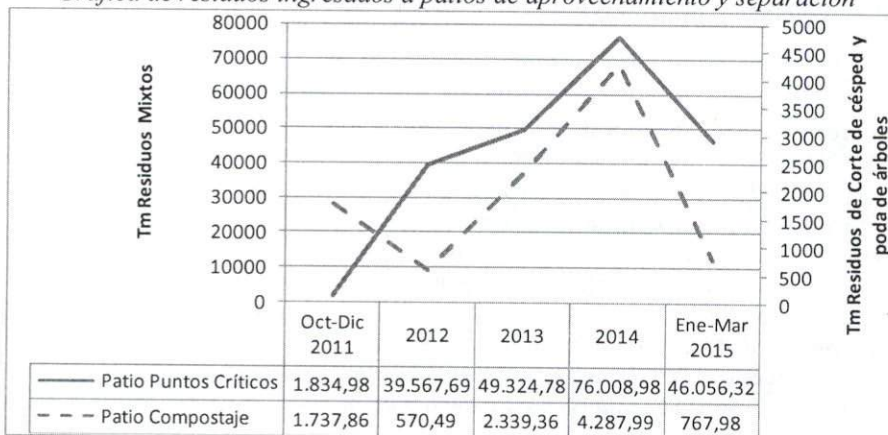
Gráfica de residuos ingresados a patios de aprovechamiento y separación

TOTAL RESIDUOS: 16670,33 Tm

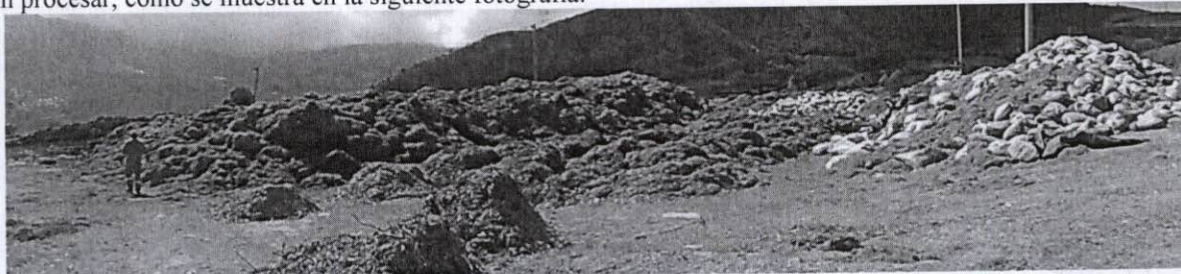
El seguimiento realizado en campo evidencia que el patio de podas tiene una mínima operación y se presenta alta acumulación de material sin procesar, como se muestra en la siguiente fotografía:

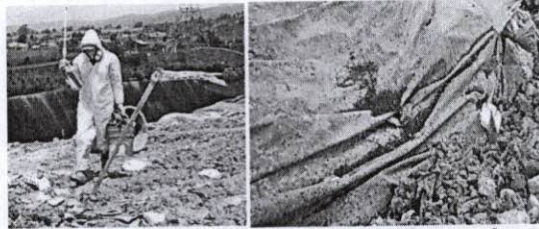
Fumigación en el frente de disposición y efecto sobre el vector mosca.

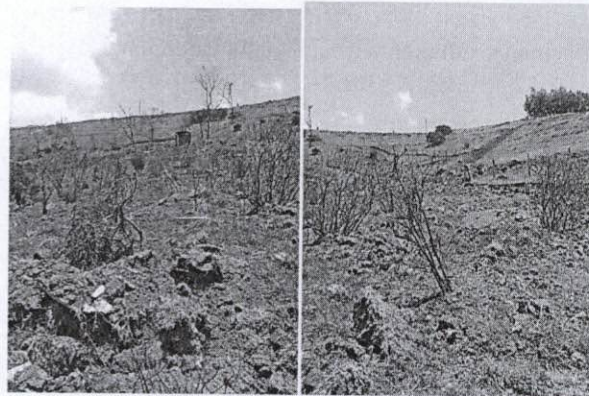
Se registraron nuevamente varios arbustos que habían sido trasplantados, en un deteriorado estado físico, con todo el follaje seco, el tronco y ramas, sin presentar retoños en ningún punto con contados individuos retoñando.

Se evidencia un sustrato arcilloso y seco, con numerosos residuos sólidos plásticos y de construcción lo cual obstruye su crecimiento.

CGR reporta que el riego se realiza dos veces al día, aunque no se ha evidenciado pues se observa el sustrato seco.

Arboles trasplantados en deteriorado estado.  
UAESP 2015

Por lo cual se recomendó al operador, el riego de las plantas trasladadas mínimo 2 veces al día, así como utilizar el sustrato adecuado y dar cumplimiento a las actividades contempladas en la ficha 1.9 del PMA de dique 6 zona 7.

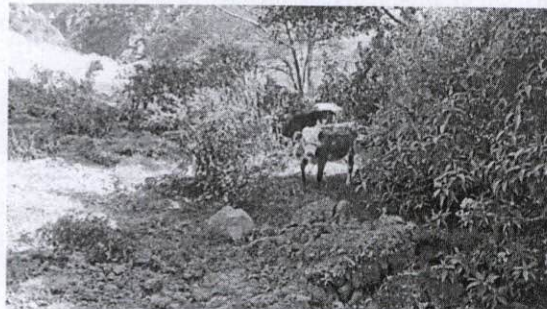
**Figura 3.** Presencia de semovientes  
Fuente: UAESP Enero de 2015. Dique 6
