SEGUIMIENTO AVANCE PLAN DE SUPERVISION Y CONTROL DEL SERVICIO DE DISPOSICIÓN FINAL

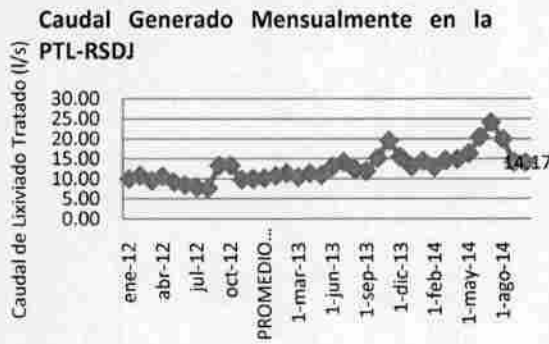
Generación y almacenamiento de lixiviados: La Interventoría reporta una generación de lixiviado el RSDJ de 14.17 L/s en total.

Figura. Caudal generado

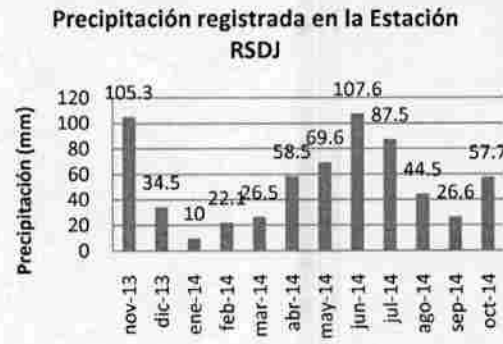
Figura. Precipitación mensual RSDJ

Estación meteorológica: los registros de la estación son de importancia dado los registros de precipitación los cuales son una variable importante en la generación de lixiviados, también se utilizan para la elaboración del modelo productivo de lixiviados que se actualiza cada año. Para el mes de Septiembre se presentaron menores precipitación que en el mes anterior el registro indica una precipitación de 57.7 mm, y en Septiembre fue de 26.6 mm.

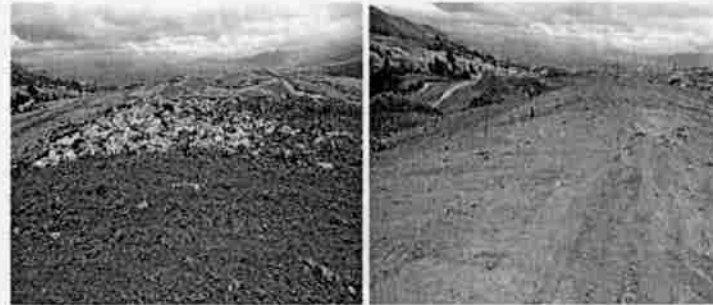
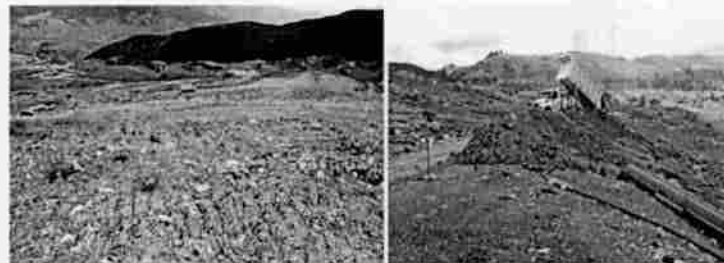
Figura: 1. Reemplazo de cobertura de polietileno por arcilla
Fuente: UAESP Octubre 2014

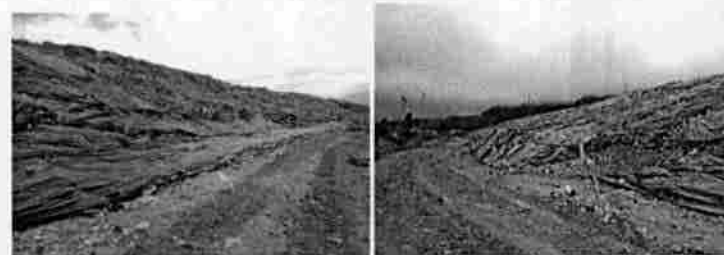
Figura 2. Cobertura de Residuos con polietileno en el talud sur de la zona de Optimización.
Fuente: UAESP Octubre 2014.

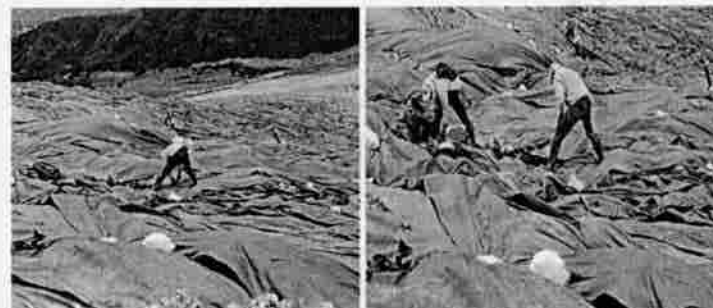
Por otro lado es de resaltar que el retapado con polietileno ha mejorado debido a la cuadrilla y a las actividades de cocido, lo cual fue evidenciado en la visita.

Figura: 3. Retapado y cocido de polietileno.
Fuente: UAESP Octubre 2014.

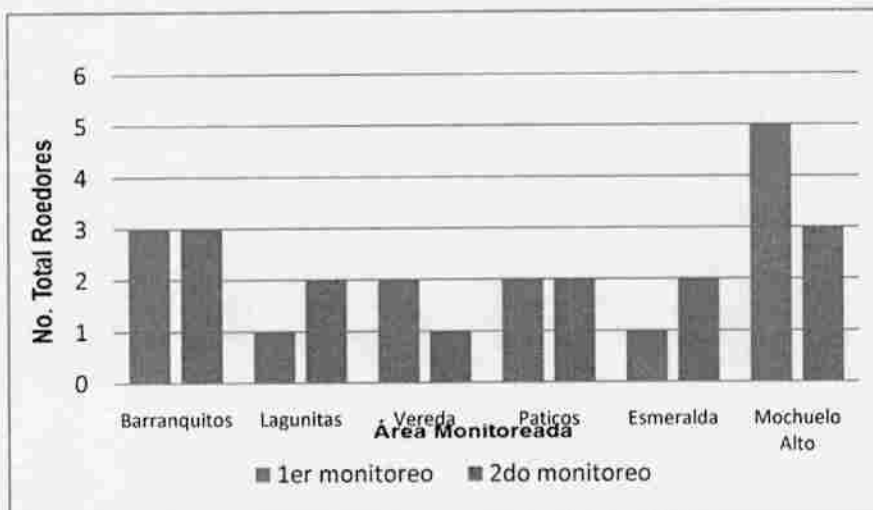
(Fuente: CGR DOÑA JUANA S.A. ESP, Octubre/2014)

La Gráfica permite evidenciar comportamiento similar en los 2 monitoreos realizados, sin que sean poblaciones elevadas del vector roedor. Así mismo se mantienen las actividades de control con entrega de dispositivos de captura y monitoreo constante. En algunas viviendas donde se presenta mayor necesidad de control del vector se ha venido realizando entrega del cebo rodenticida Klerat® así como trampas adherentes de captura de roedores y tipo jaula, indicando la manera adecuada de uso y realizando visitas con personal de la Interventoría y CGR DJ, para disminuir la presencia del vector en los predios con los métodos instaurados y seguimiento
