SEGUIMIENTO AVANCE PLAN DE SUPERVISIÓN Y CONTROL DEL SERVICIO DE DISPOSICIÓN FINAL

DESCRIPCIÓN GENERAL Y ANÁLISIS DE LA PRESTACION DEL SERVICIO³

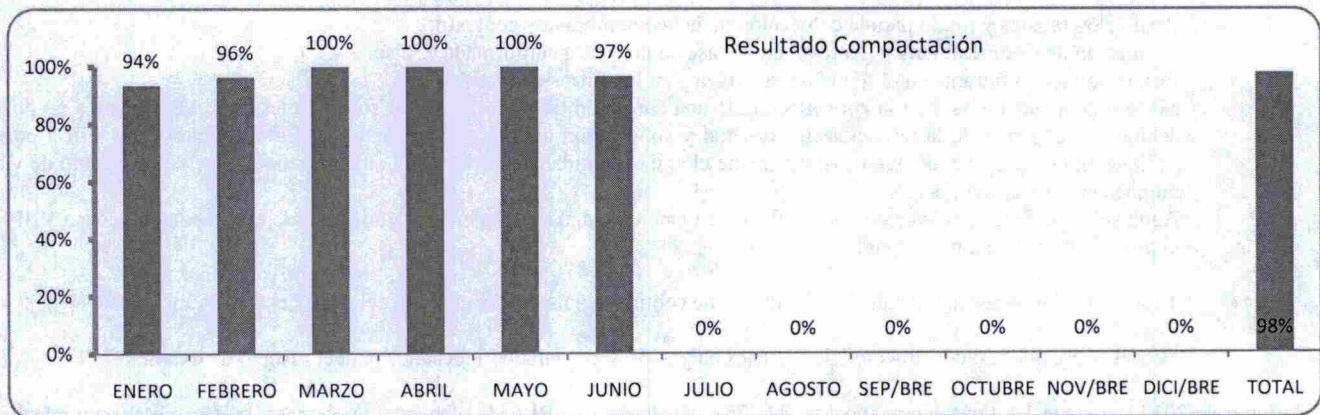
Los indicadores contractuales de calidad han tenido la siguiente distribución en lo que va corrido del año así:

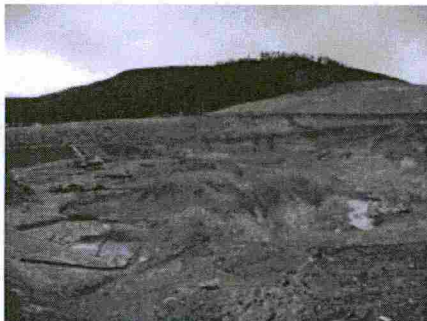
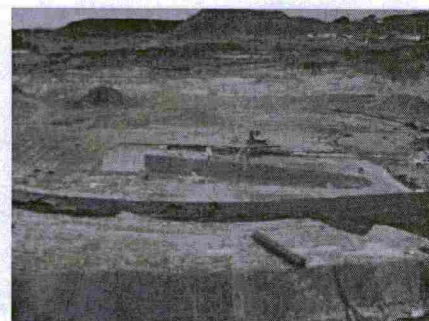
Al 30 de junio de 2015 la terraza 1A lleva un avance del 44,52%, con respecto a 91,63% planeado, porcentajes que arroja el seguimiento a la segunda versión detallada de las Terrazas 1A y 1B

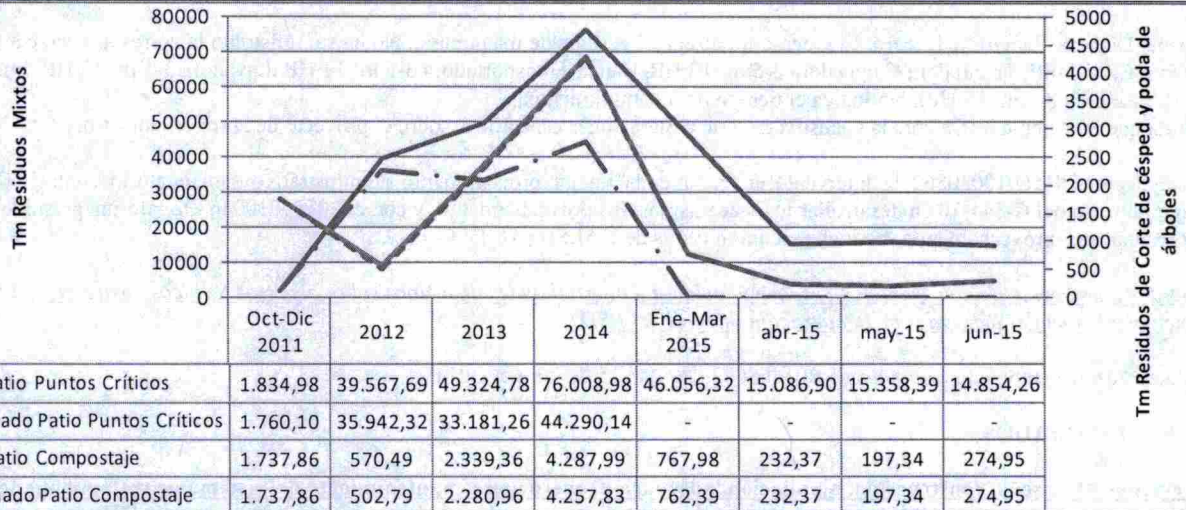
Gráfica de residuos ingresados a patios de aprovechamiento y separación

RESIDUOS MIXTOS: 14.854,26 Tm
RESIDUOS PODA: 274,95 Tm
TOTAL RESIDUOS: 15.129,21 Tm

En el Informe mensual de junio de 2015 CGR Doña Juana reporta que continúa en los proyectos piloto: 1-mixtos de puntos críticos ingresaron 2210 vehículos con 14854,26 toneladas y inició la actividad de separación como se lo indicó la UAESP, 2- Podas: 85 vehículos con 274,95 toneladas de corte de césped. El material no aprovechable en total fue 26,92 Tm. Reporta 8 trabajadores y 24 horas de operación diaria. Actividades de control de vectores.

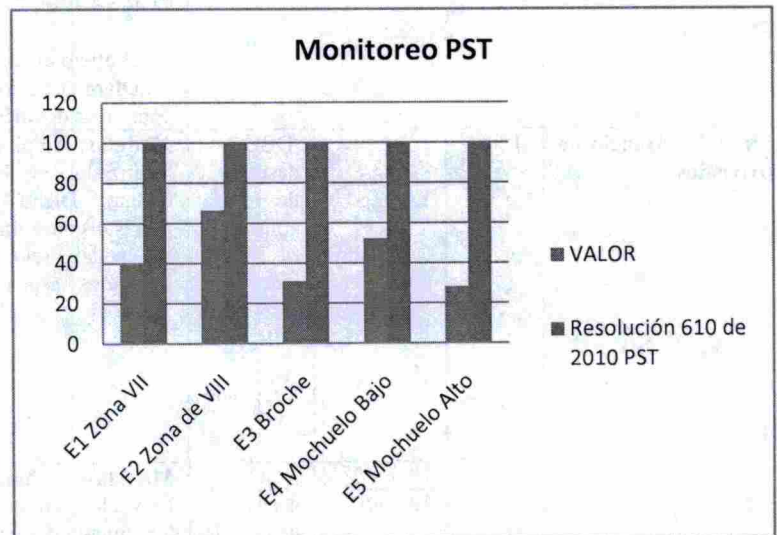
Material Particulado: Interdj remite los resultados del monitoreo de material particulado (PST y PM10) realizado en Marzo – Abril 2015.

Como se puede evidenciar en la siguiente gráfica, se dio cumplimiento en la normatividad para el parámetro PST de acuerdo a lo establecido en la resolución 610 de 2010:

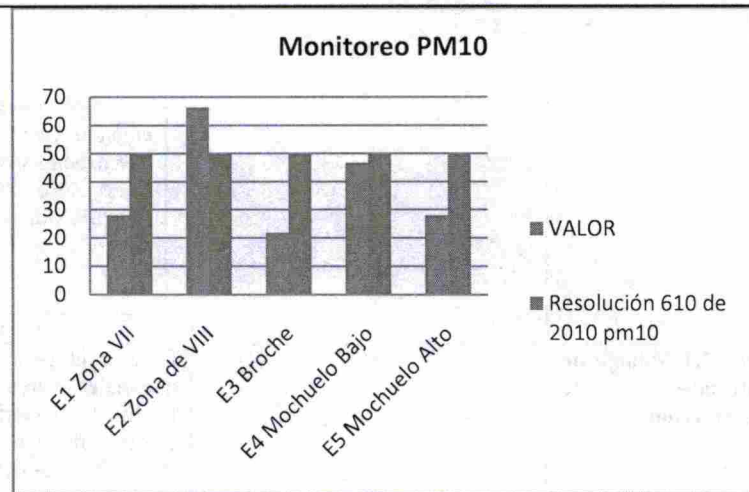
Para el parámetro de PM10, se presenta un incumplimiento normativo en la estación de zona VIII de acuerdo al límite establecido en la resolución 610 de 2010, como se observa en la siguiente gráfica:

En el oficio de las observaciones del mes de Mayo de 2015, se solicitara a Interdj continuar requiriendo a CGR para que de cumplimiento a lo establecido en la resolución 610 de 2010.

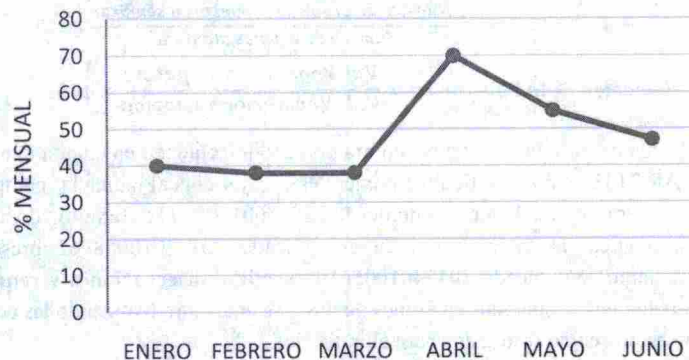
% Cumplimiento PMA Fase II

La Interventoría aclara, que la afectación en el resultado del PMA evaluado es por la no entrega de información por parte del Concesionario, particularmente aquella relacionada con los parámetros contenidos en los indicadores de las fichas de control de vectores, manejo de materiales de construcción y calidad del aire.

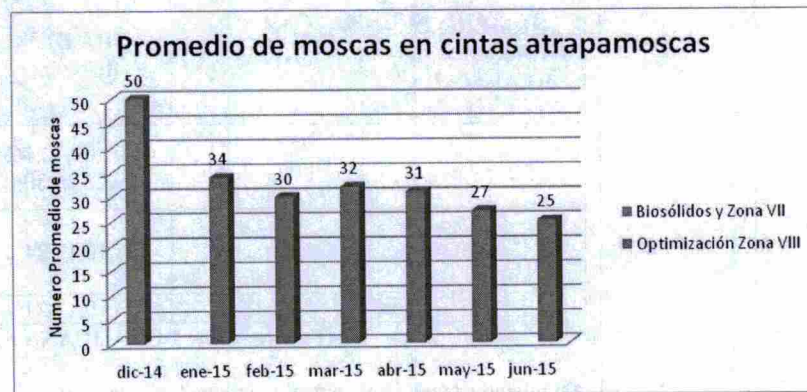
De acuerdo a los resultados de los monitoreos presentados por el operador y la Interventoria, se realizó la comparación del comportamiento de la población de vector mosca entre diciembre de 2014 a junio de 2015, donde se evidencia una disminución de vector mosca en lo corrido del año 2015, donde se presenta una reducción entre los meses de mayo y junio.

De tal forma que, según la ficha del PMA 2.7 de fase 1, el indicador se basa en monitoreo de la población del vector mosca en una cinta adherente de 25x50 cms. en un periodo de 24 horas, menos de 45 moscas por unidad de área en el frente de descargue en un día, en ninguno de los periodos monitoreados se sobrepasa el límite establecido dando cumplimiento así al parámetro establecido.

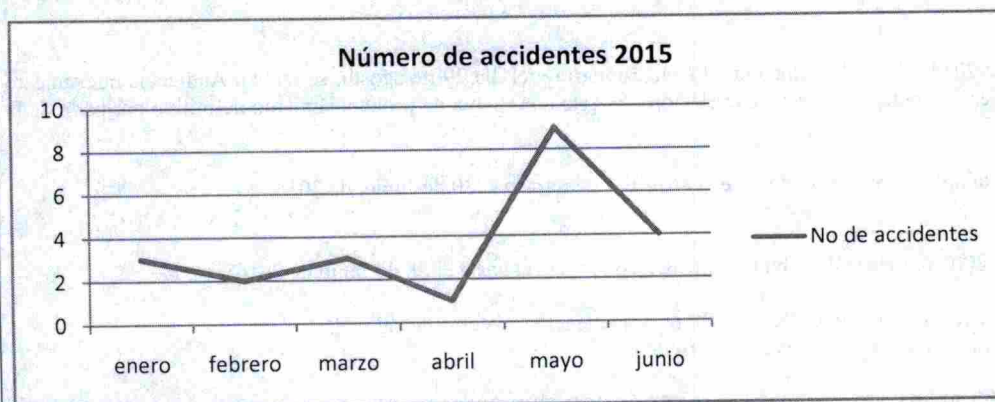
Durante el mes de Junio de 2015 se presentaron 4 accidentes laborales, 5 menos que los presentados en el mes de Mayo de 2015.

Si bien se presenta una disminución en la accidentalidad, es necesario que el concesionario CGR SA ESP adelante las medidas necesarias para ejercer acciones preventivas y correctivas en los aspectos de seguridad industrial.

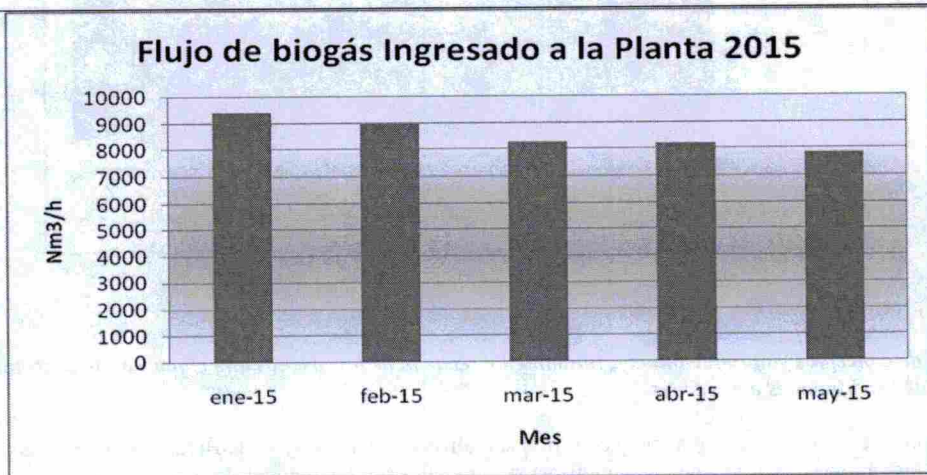
Periodo	Flujo de biogás (Nm ³ /h)
ene-15	9433
feb-15	8987
mar-15	8292
abr-15	8.209
may-15	7.855
Total	42776
Promedio	8.555

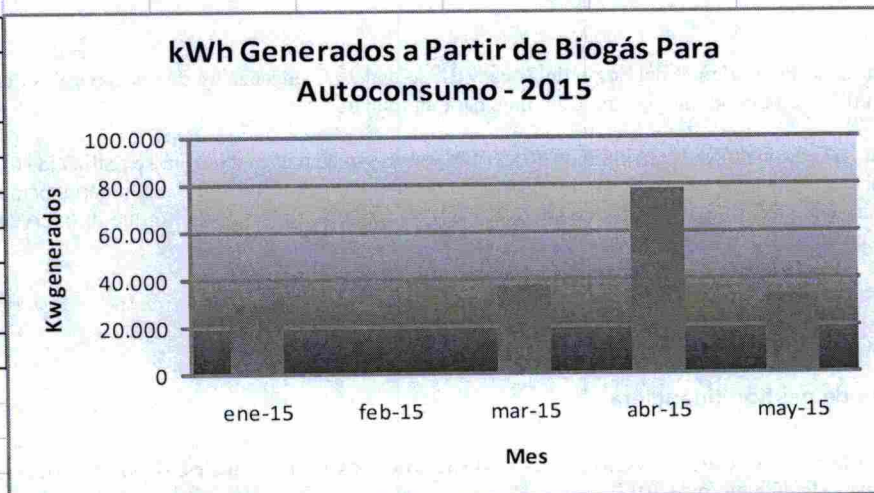
2015	
Mes	Kwh Generados
ene-15	29.100
feb-15	0
mar-15	36.667
abr-15	77.717
may-15	32.311
Total	175.795
Promedio	29.299

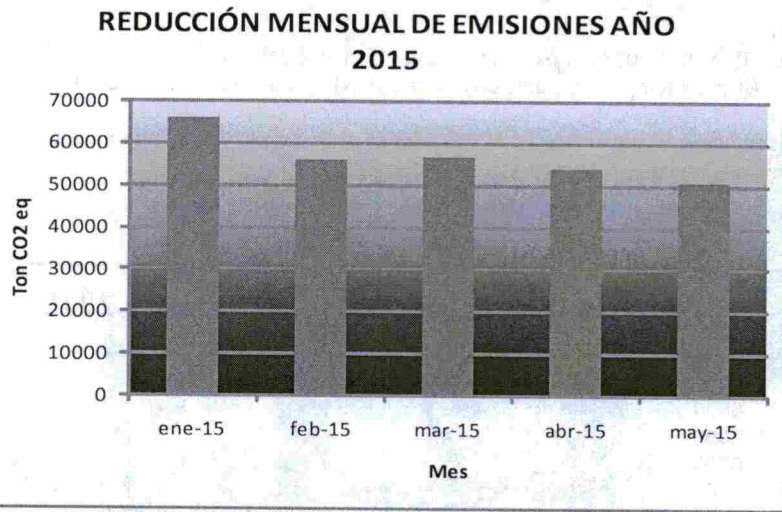
Reducción de CO ₂ e (Ton) 2015	
MES	T CO ₂ eq.
ene-15	66070
feb-15	55970
mar-15	56544
abr-15	53844
may-15	50755
Total	283183
Promedio	56636,6
