SEGUIMIENTO AVANCE PLAN DE SUPERVISION Y CONTROL DEL SERVICIO DE DISPOSICIÓN FINAL

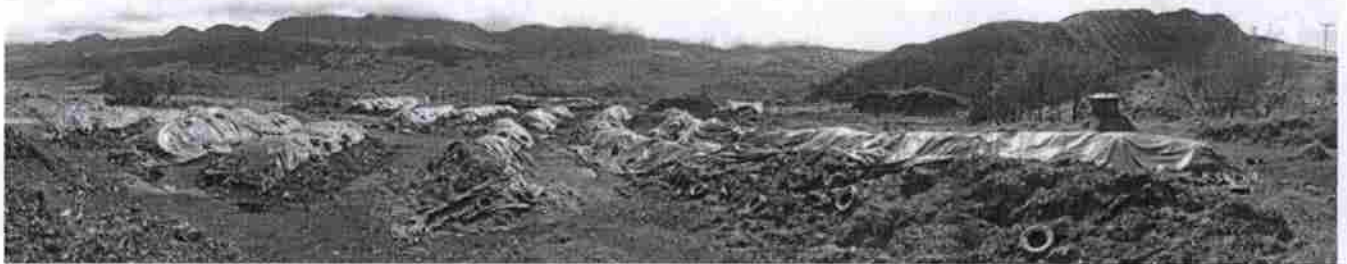
El 12 de diciembre se verificó en campo el estado del patio de aprovechamiento de podas, se identificaron 12 pilas conformadas y continuación del proyecto de aprovechamiento de Las Ferias.

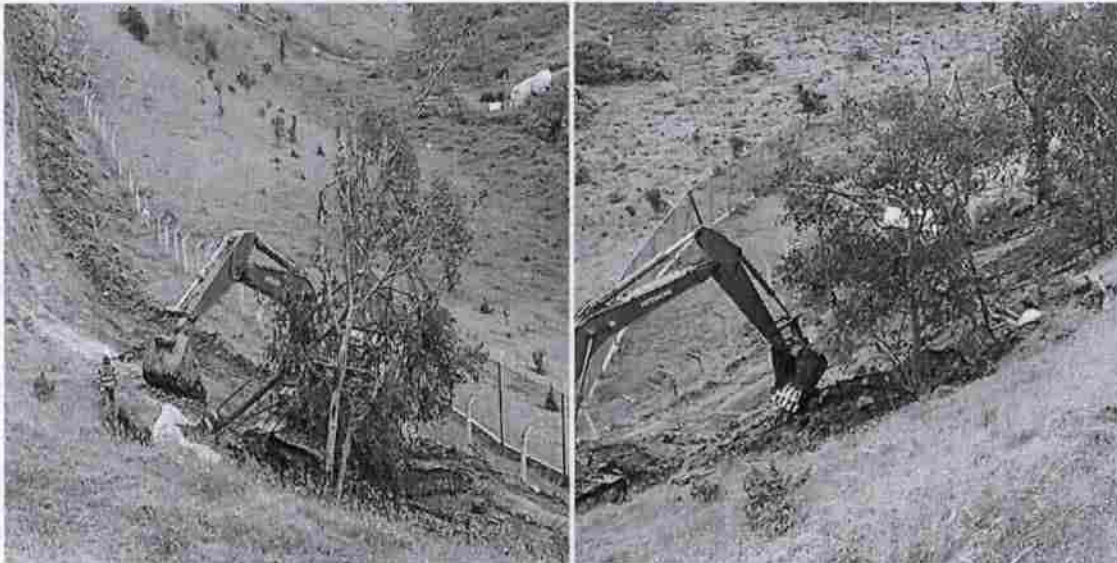
En cuanto a las actividades de bloqueo y traslado de individuos arbóreos, ubicados en la Zona Húmeda, como parte de las actividades del Proyecto fase 2, la UAESP mediante comunicado 20144010160071 informo a CGR e INTER DJ las visitas de campo realizadas los días 04 de Noviembre de 2014, 24 de Noviembre de 2014 y el 01 de diciembre de 2014 realizando diversas solicitudes y recomendaciones a los procedimientos. Sin embargo a la fecha no se ha obtenido respuesta por parte del operador.

Trasplante de árbol, sin retiro del amarre radicular
Fuente: UAESP 01 de diciembre de 2014. Fase 2

Teniendo en cuenta que de acuerdo a las actividades realizadas en el proyecto Fase 2 en cuanto al traslado de arboles, el operador debe aplicar las fichas Ficha 1.7 MANEJO DE FLORA, Ficha 1.11 MANEJO DEL APROVECHAMIENTO FORESTAL, Ficha No. 1.10 COMPENSACION FORESTAL Y PAISAJISTICA, es necesario que la Interventoría realice el seguimiento y reporte detallado de las "ACCIONES A DESARROLLAR Y TECNOLOGÍAS UTILIZAR" planteadas en cada una de las fichas, así como el avance y/o cumplimiento de los indicadores planteados. De acuerdo a lo anterior la Interventoría reporta en el anexo 4.4 del informe de diciembre de 2014 en el archivo "SEGUIMIENTO PMA RSDJ" la gestión generalizada respecto a algunas fichas del PMA fase 2, pero no informa el desarrollo de cada una de las actividades ni el estado actual del cumplimiento de los indicadores. Por lo cual la UAESP reiterara la solicitud de dicha información en las observaciones al informe.

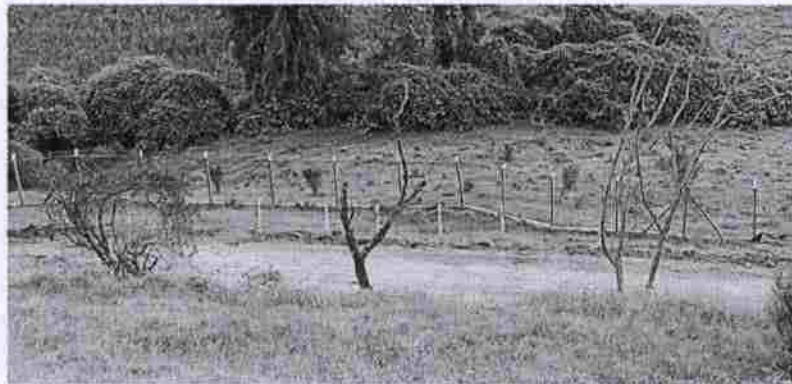
Arboles trasplantados o trasladados con pérdida de sistema foliar
Fuente: UAESP 01 de diciembre de 2014. Fase 2

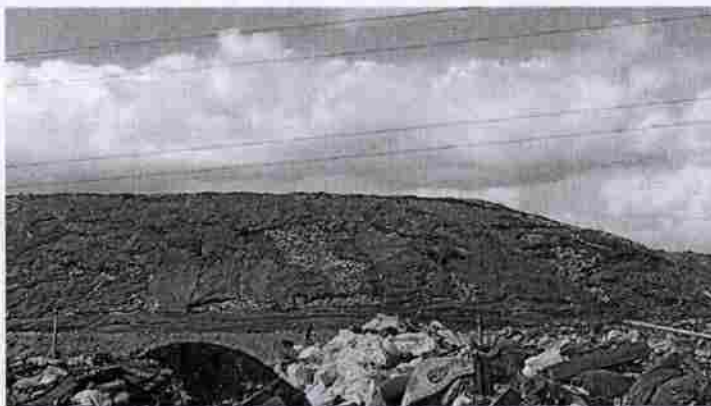
La UAESP realizó el respectivo seguimiento en campo, en cuanto a las actividades de control vectorial, evidenciando fallas en cobertura con polietileno, sin embargo se debe resaltar el avance en cobertura en arcilla.

Fallas en cobertura de polietileno en Biosolidos
Fuente: UAESP Diciembre 2014

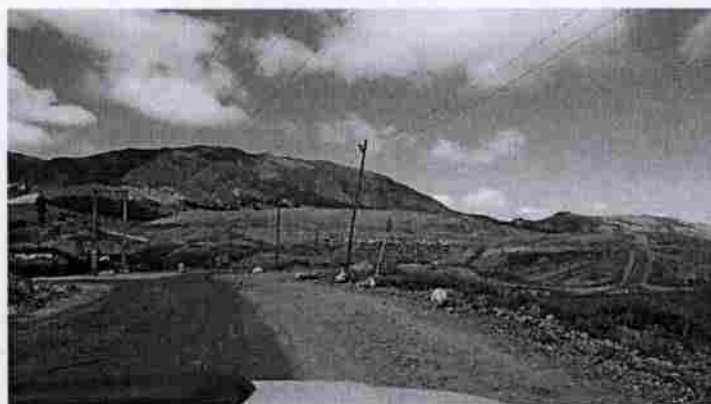
Reemplazo en cobertura de polietileno por arcilla en Optimización Fase 1
Fuente: UAESP Diciembre 2014

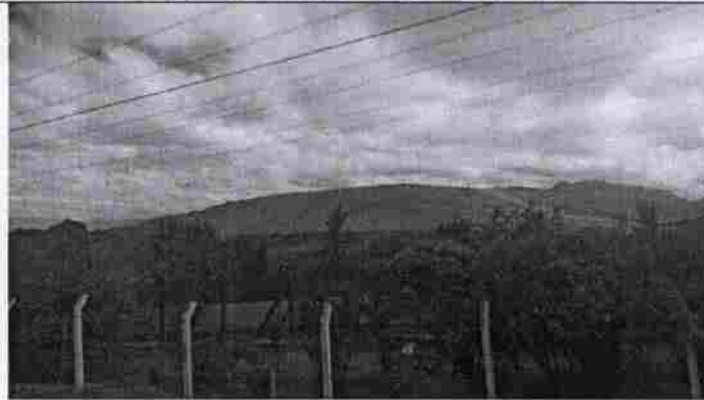
Reemplazo en cobertura de polietileno por arcilla en Biosolidos
Fuente: UAESP Diciembre 2014

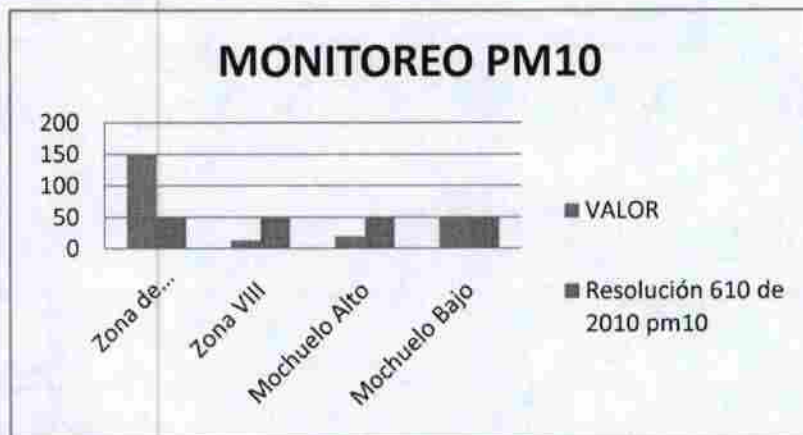
Octubre obteniendo que se presentó un incumplimiento en la estación ubicada en la zona de optimización, tal y como se observa en las siguientes gráficas:

Dado que este incumplimiento ha sido reiterado, la Unidad ha solicitado mediante los oficios 20144010136931, 20144010161391, 20144010070601, 20144010109201 y 20154010010321 ha requerido a CGR para que presente un documento técnico con medidas adicionales para el control de material particulado.
