SEGUIMIENTO AVANCE PLAN DE SUPERVISIÓN Y CONTROL DEL SERVICIO DE DISPOSICIÓN FINAL

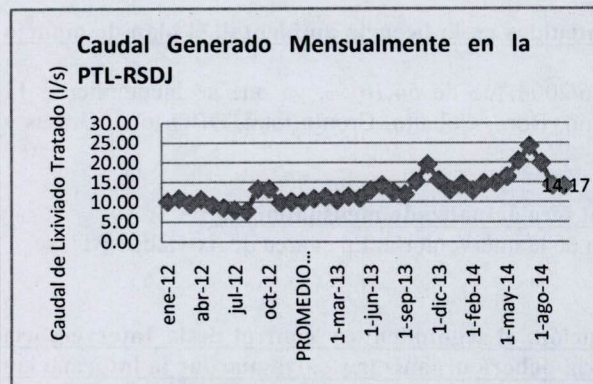
Generación y almacenamiento de lixiviados: La Interventoría reporta una generación de lixiviado el RSDJ de 14.17 L/s en total.

Figura. Caudal generado

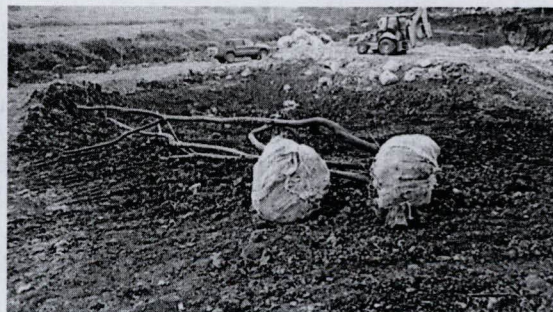
Falencias correspondientes al bloqueo de arboles sin sustrato o raíces desnudas, arboles bloqueados ubicados de forma vertical o tumbados en el suelo durante más de cuatro días, arboles acopiados de forma inadecuada sin ser trasladados a su ubicación final, talas excesivas en la copa. Es preciso aclarar que el debido manejo de los individuos vegetales, su mantenimiento y su supervivencia es responsabilidad del Operador del Relleno.

Figura 2. Árboles bloqueados ubicados de forma vertical, con tala total de la copa
Fuente: UAESP 04 de Noviembre de 2014. Fase 2

Por lo cual mediante correo generado el día 12 de noviembre de 2014, se realiza requerimiento al respecto.

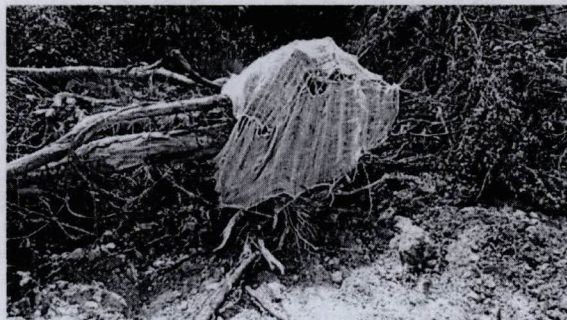
Figura: 3. Arbusto bloqueado sin sustrato en las raíces
Fuente: UAESP 04 de Noviembre de 2014. Fase 2.

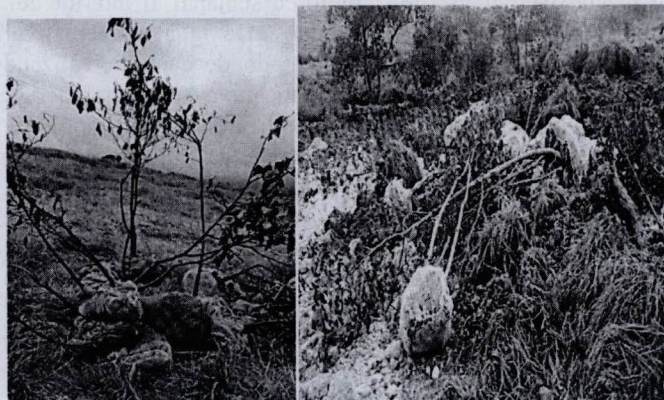
Árboles acopiados de forma inadecuada sin ser trasladados a su ubicación final, trasplante de árboles sin la aplicación de fertilizantes o preparación de sustratos, siembra de árboles trasplantados sin el retiro del amarre o encamisado del bloque radicular, árboles trasplantados o trasladados sitios con condiciones diferentes al lugar de origen que generan pérdida de sistema foliar con evidentes signos de estrés

Figura: 1. Arbolitos bloqueados y acopiados
Fuente: UAESP 24 de Noviembre de 2014. Fase 2

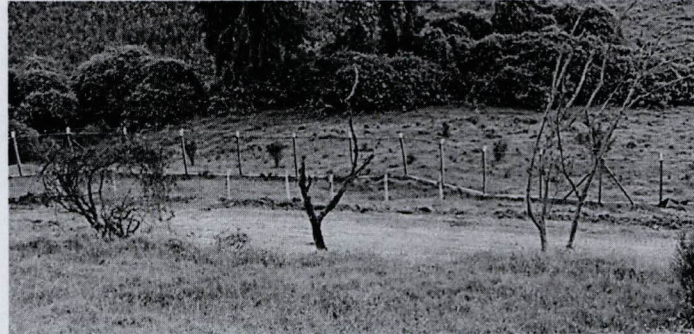
Figura 3. Arboles trasplantados o trasladados con pérdida de sistema foliar
Fuente: UAESP 24 de Noviembre de 2014. Fase 2

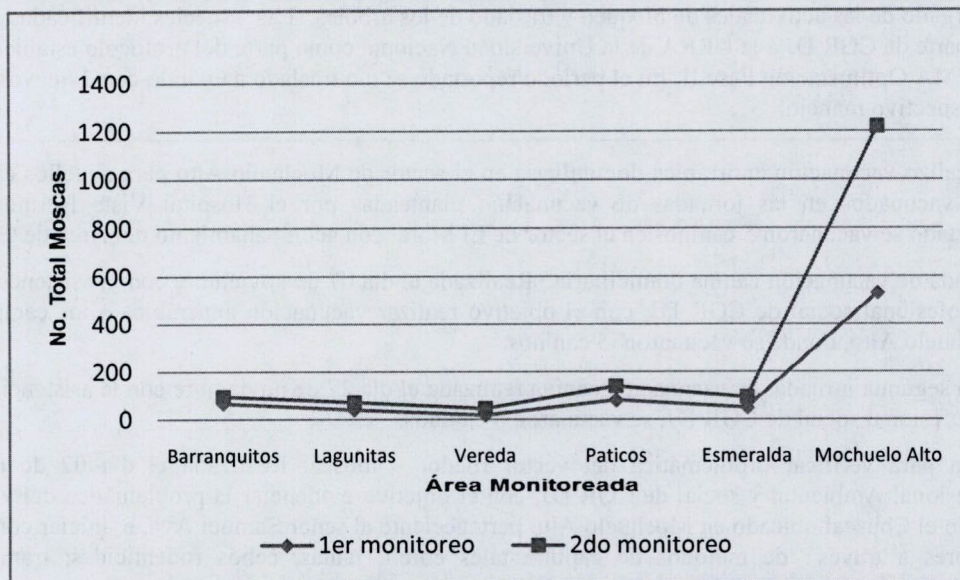
Sin embargo, de acuerdo a lo reportado por INTER DJ y el Operador, la población de moscas en la comunidad ha presentado un aumento a lo largo del mes de Noviembre como lo muestra la siguiente grafica.

En atención a la proliferación del vector mosca el operador realizo fumigaciones en el interior del Relleno, con los productos

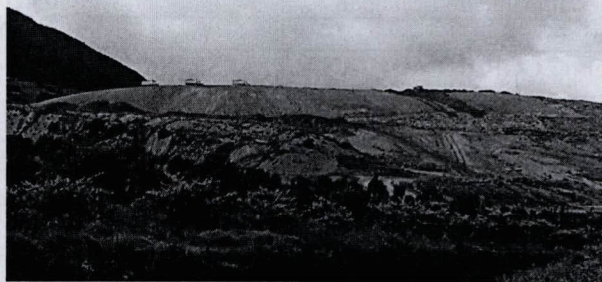
Así mismo en las áreas que presentan cobertura con polietileno el operador realiza las acciones de retapado mediante una cuadrilla de trabajo.

Figura: 1. Reemplazo de cobertura de polietileno por arcilla

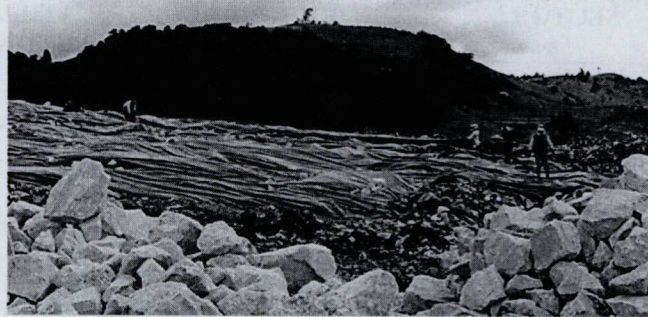
Figura: 2. Retapado y cocido de polietileno.

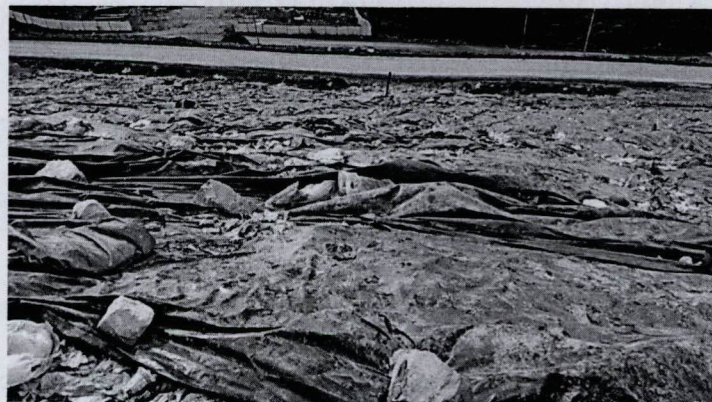
Por otro lado, se registra coberturas en polietileno en el talud occidental de Zona VII, que superan los tres metros de altura.

Figura: 3. Cobertura de polietileno talud occidental Zona VII
