DATOS DEL INFORME

Período de Análisis: 1 a 30 de Septiembre de 2015

DESCRIPCIÓN GENERAL Y ANÁLISIS DE LA PRESTACION DEL SERVICIO³

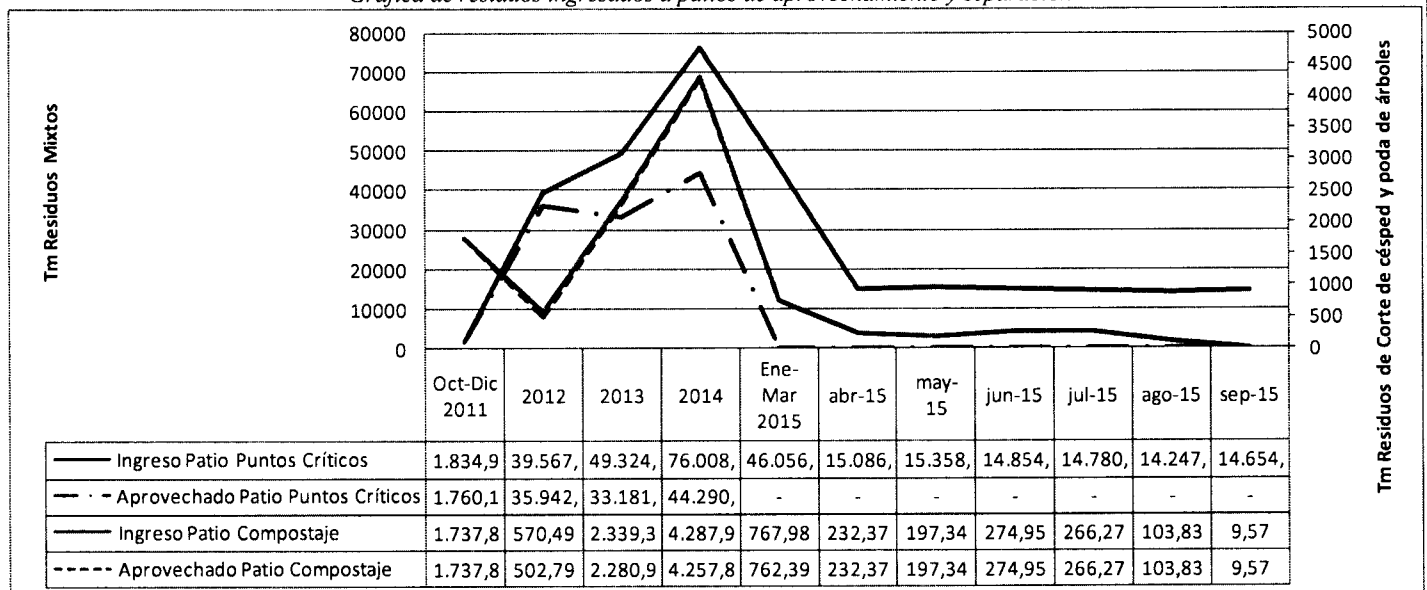
Gráfica de residuos ingresados a patios de aprovechamiento y separación

La Interventoría ha realizado seguimiento en los aspectos que presenta en el informe mensual aparte 9.2.1.9 Proyecto de aprovechamiento de residuos. Para el periodo evaluado Inter DJ reporta las siguientes cantidades de los residuos que ingresaron a las áreas de aprovechamiento y separación, que se muestran en la gráfica.

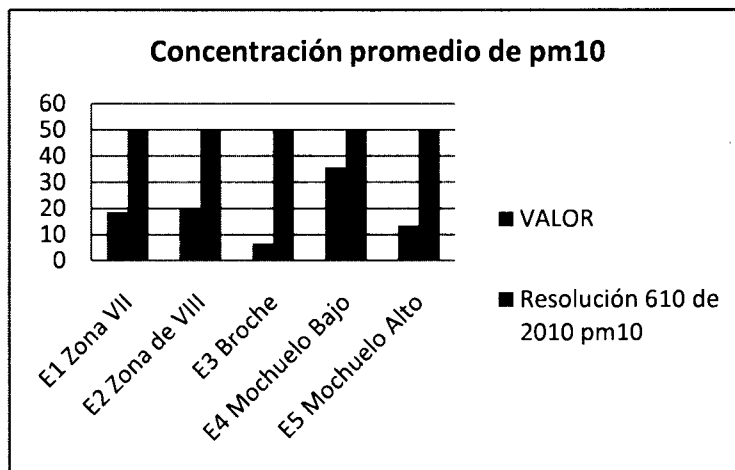
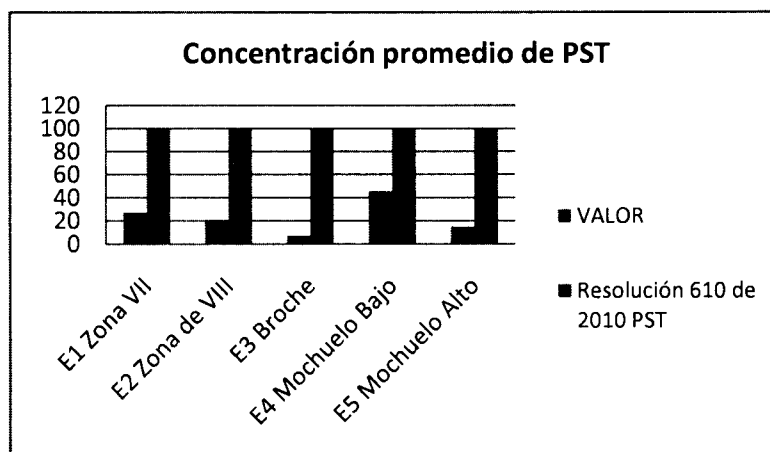
Material Particulado: Interdj remite los resultados del monitoreo de calidad del aire del mes de Junio de 2015. Como se puede observar en las gráficas, se evidencia cumplimiento normativo para los parámetros de PST y PM10 para las cuatro estaciones de monitoreo:

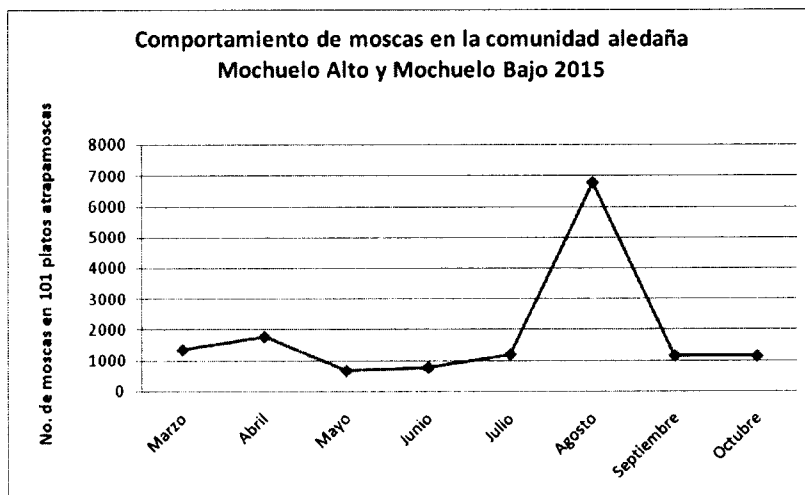
Teniendo en cuenta las actividades descritas en la tabla "Acciones para el control de vectores desarrolladas de forma mensual", así como el aumento de las actividades de control en los mese de agosto y septiembre, se logro controlar la mosca, reduciendo la población, como se observa en la siguiente grafica.asi mismo se presenta dato preliminar del mes de octubre, el cual permite realizar un control del comportamiento de la población de moscas después de las medidas tomadas en el mes de agosto.

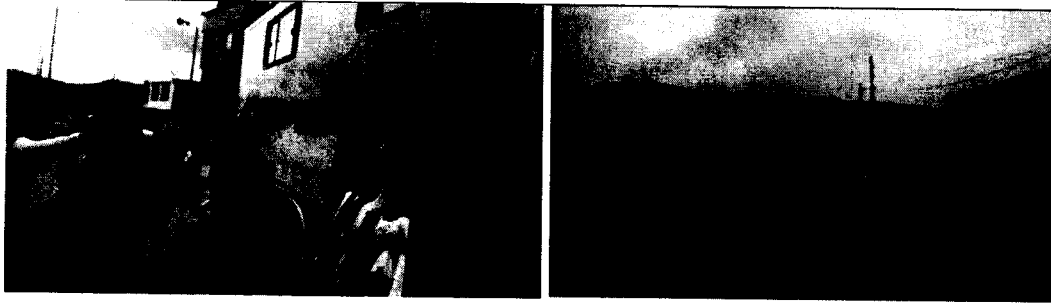
Después de realizar las actividades de control antes descritas y de acuerdo a los resultados de los monitoreos presentados por el operador y la Interventoría, y del análisis de la UAESP del comportamiento de la población del vector entre diciembre de 2014 a octubre de 2015, se registra un aumento de roedores en el mes de septiembre y una reducción en el mes de octubre, como se observa en la siguiente grafica.
