**DATOS DEL INFORME**

**Período de Análisis: 1 al 28 de febrero de 2018.**

**SEGUIMIENTO AVANCE PLAN DE SUPERVISIÓN Y CONTROL DEL SERVICIO DE DISPOSICIÓN FINAL**

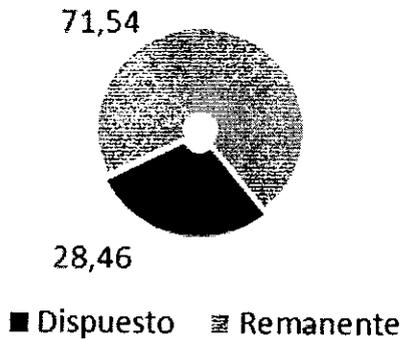
**1.2 Capacidad remanente**

La Zona Optimización Fase II posee una capacidad total de disposición de residuos de 16'072.533 metros cúbicos, de los cuales al 28 de febrero de 2018 se han dispuesto 4'574.324,81 metros cúbicos de residuos.

De acuerdo, al tamaño de la zona de disposición denominada Optimización Fase II utilizada en el periodo de 28 de febrero de 2018 la capacidad remanente es: 11'498.208 de metros cúbicos de residuos.

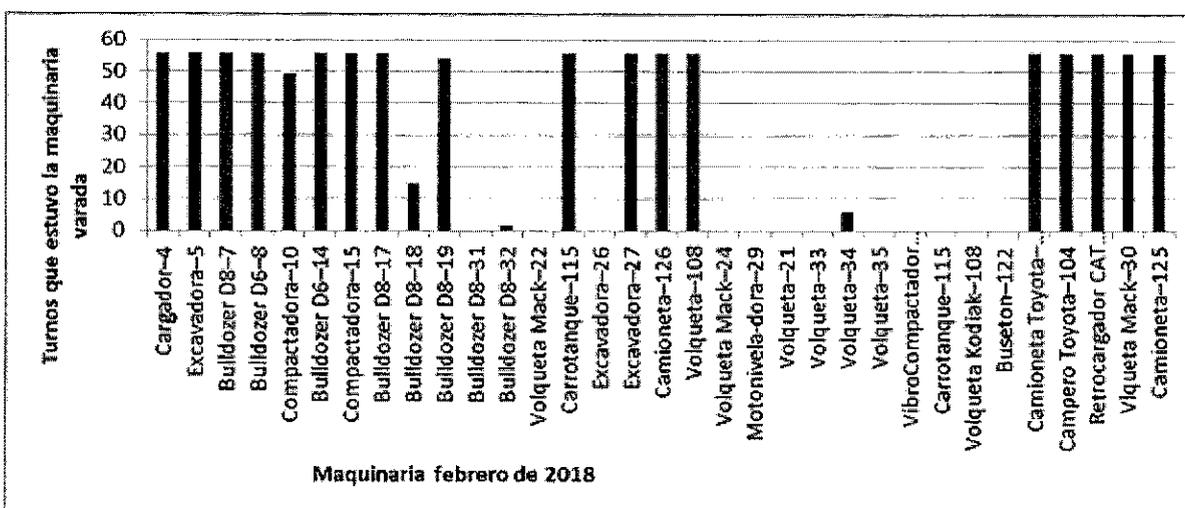
La Unidad realiza un seguimiento riguroso a los factores que pueden causar traumatismos considerables en la operación del relleno como es la disponibilidad de maquinaria en los diferentes procesos y actividades que componen el sistema de disposición final. Teniendo en cuenta esto, a continuación se presenta un gráfico que resume la disponibilidad de unidades de maquinaria dentro del relleno para el mes de febrero de 2018.

Gracias al control y seguimiento que ejerce la Interventoría (UT INTER DJ) a los vehículos y maquinaria pesada del RSDJ, se identificó que durante la operación del mes de febrero de 2018, se contó con quince unidades activas como se presenta en la anterior gráfica de barras, de la cual se resalta la permanencia en estado operativo tres Bulldozer tipo D8, seis volquetas, una excavadora, una motoniveladora, un vibrocompactador, un carrotanque, un buseton; cabe anotar que algunas de las unidades mencionadas, trabajo de manera intermitente.

Aunque el concesionario hace esfuerzos importantes para cumplir totalmente con las unidades maquinaria pesada requerida para la operación en el frente de disposición, se presentan inconvenientes mecánicos debido al sobreesfuerzo que estas realizan especialmente los Bulldozer D8 debido a las limitaciones que se tienen frente a la cantidad de unidades de remplazo, así como algunas falencias en mantenimientos correctivos y preventivos.

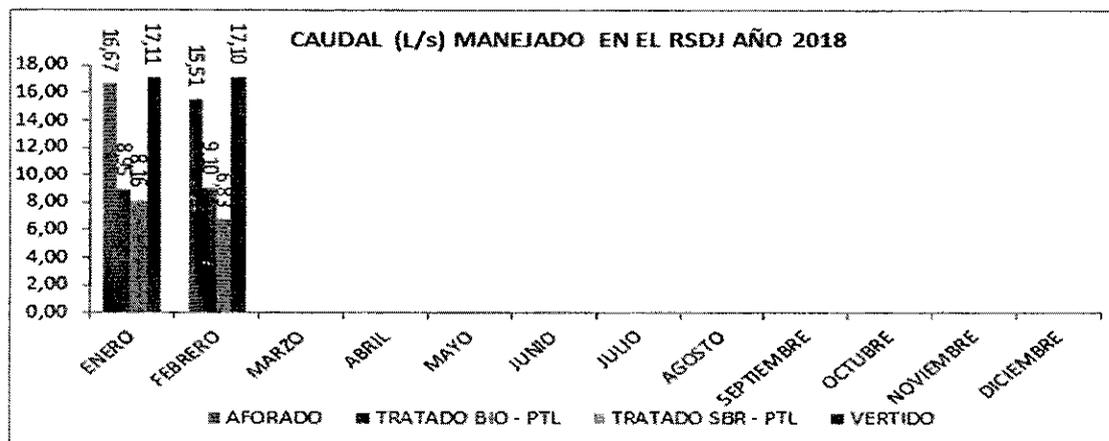
El siguiente gráfico presenta los volúmenes de lixiviados manejados en el RSDJ durante la vigencia 2018

Este caudal equivale a:

CAUDALES	l/s	m <sup>3</sup> /día	l/m <sup>2</sup> /mese
Caudal aforado RSDJ	15,51	1.340,32	37.529,05
Caudal tratado directamente en Biorreactores - FQ	9,10	786,48	22.021,40
Caudal tratado biológicamente SBR - FQ	6,83	590,00	16.520,06
<b>Total caudal vertido por el STL</b>	<b>17,10</b>	<b>1.477,66</b>	<b>41.374,40</b>

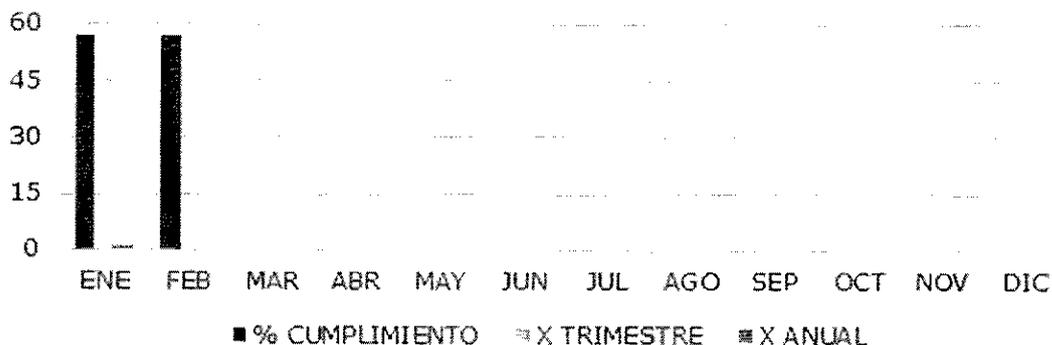
**% CUMPLIMIENTO PMA RESOLUCIÓN 111 DE 2001  
STL**

FICHA	% CUMPLIMIENTO	ANÁLISIS
2. Movilización de equipos, materiales e insumos	54%	El Concesionario adjuntó los soportes de la atención a los brotes de lixiviados evidenciados por CGR Doña Juana en el periodo evaluado. No obstante, la Interventoría informa que continua pendiente los soportes de la atención a los brotes de lixiviados evidenciados en el domo de Optimización.
3. Sistema de drenaje de aguas sanitarias y aguas lluvias	50%	Durante el periodo evaluado se realizaron actividades de limpieza en varios sectores del SCTL, incluida la PTL. Es importante mantener el Plan de contingencia para atender las actividades no programadas en la línea de conducción de lixiviados.

FICHA	% CUMPLIMIENTO	ANÁLISIS
4. Movilización y disposición de lodos	100%	<p>Durante el periodo evaluado se dio cumplimiento a lo contenido en la ficha evaluada.</p> <p>Durante el periodo evaluado no se ejecutaron actividades de construcción de obras de infraestructura relacionadas con el SCTL del RSDJ.</p> <p>Continuar con las campañas de capacitación a los conductores. Adecuar el vehículo para el transporte de este tipo de material.</p>

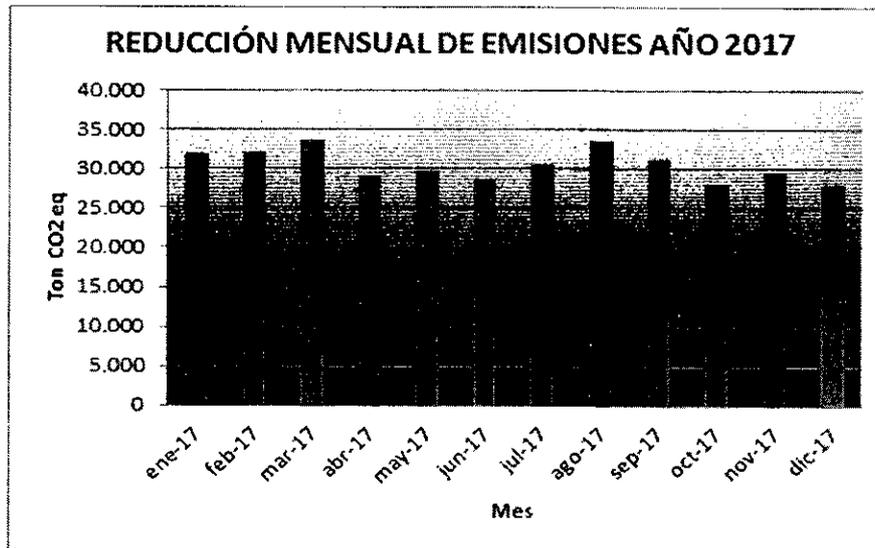
### 2.8.3 Reducción de emisiones Co2 eq

De otra parte, desde octubre de 2016, se ha venido presentando una reducción en el cálculo de la cantidad emisiones generadas por la aplicación de la nueva metodología ACM0001 versión 17 de Naciones Unidas, en donde se incluye unos descuentos por factor de oxidación en las capas superiores del relleno sanitario y en la eficiencia de la combustión, equivalentes al 10% aproximadamente cada uno.

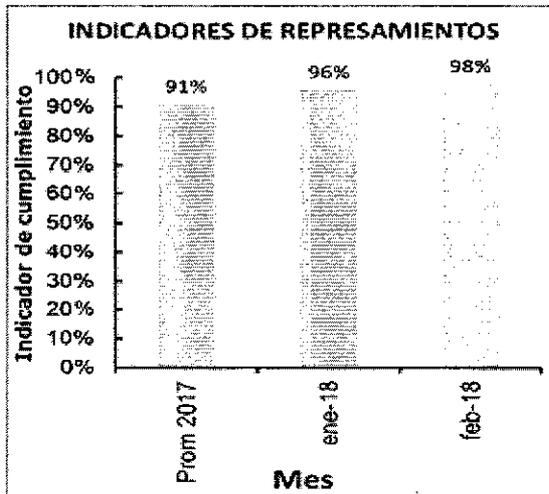
Durante el año 2017 y lo que va del año 2018, el operador Concesionario realizó la disposición integral de residuos obteniendo resultados de los indicadores contractuales de calidad en los temas de **(i)** represamiento de vehículos, **(ii)** compactación de residuos y **(iii)** cobertura como se muestra en las siguientes gráficas:

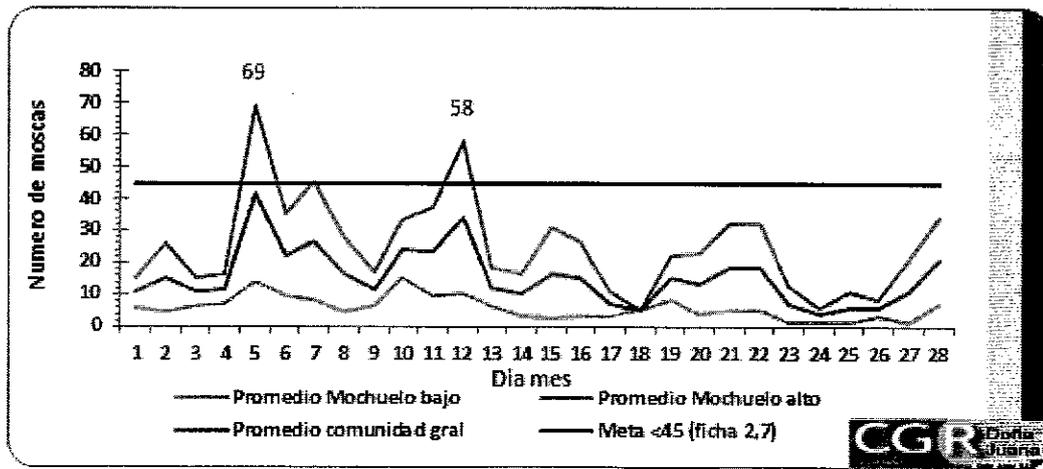
Durante el mes de febrero se presentaron dos picos en el comportamiento del vector en el sector de Mochuelo Alto que sobrepasaron el límite establecido en la ficha 2.7 el PMA Fase I, como se puede evidenciar en la siguiente gráfica elaborada por el concesionario. Los demás puntos monitoreados arrojaron resultados satisfactorios en el control del vector mosca.

Fuente: CGR DOÑA JUANA S.A. ESP. febrero de 2018.

En los comités semanales del vector mosca realizados los días 5, 12, 19 y 26 del mes de febrero, la Subdirección de disposición final le solicitó al concesionario CGR la ejecución de todas las acciones para controlar los picos del vector mosca presentados en los días 5 y 12.

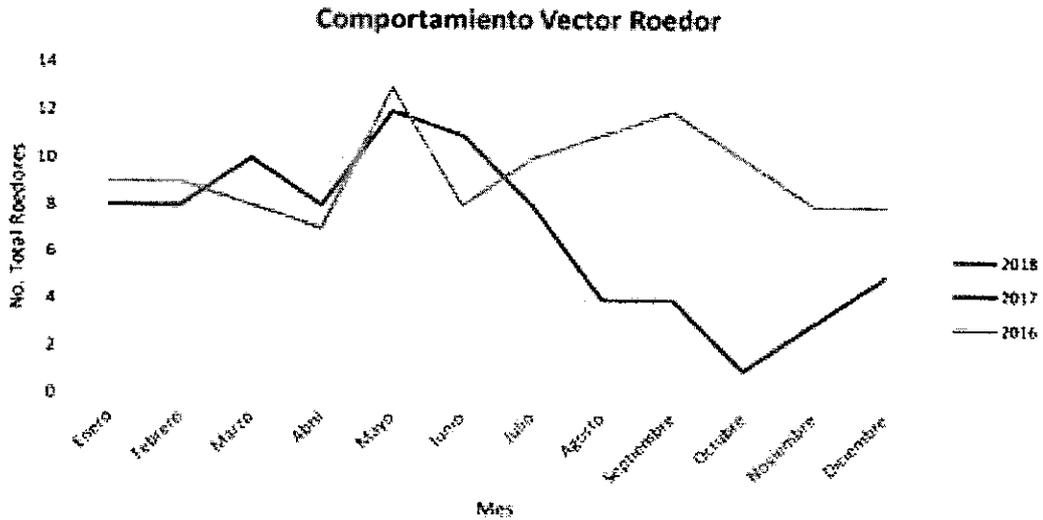
En la siguiente gráfica se compara el comportamiento promedio del vector roedor en los años 2016 y 2017:

Como se evidencia, en los años 2016 y 2017, el área de influencia del proyecto presentó un incremento del vector roedor, no obstante, durante el periodo evaluado se obtuvo resultados inferiores a los señalados en años anteriores.
