DATOS DEL INFORME

Disposición Final

Período de análisis: Octubre de 2019.

## Informe mensual de Supervisión y Control

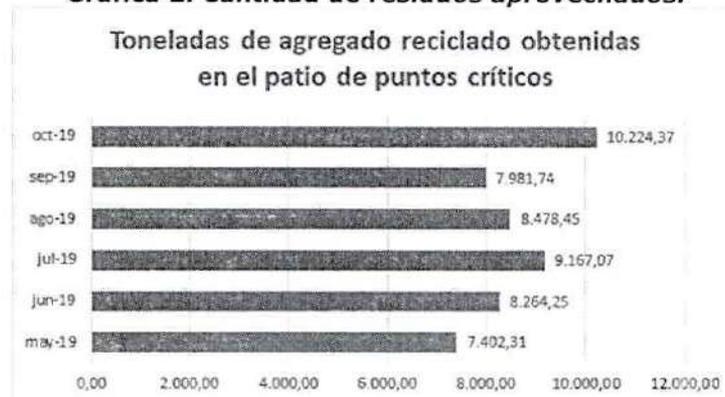
**Gráfica 2. Cantidad de residuos aprovechados.**

Al relleno sanitario ingresaron 28.198,99 toneladas de residuos provenientes de puntos críticos en el mes observando aumento frente al mes anterior. Por su parte, la cantidad de residuos de los residuos de corte de césped y poda de árboles fue de 3.058,44 toneladas.

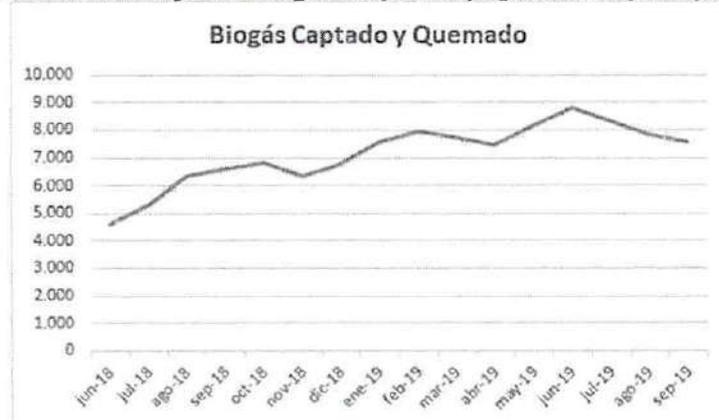
**Gráfica 3. Flujo de Biogás Captado y Quemado (Nm<sup>3</sup>/h)**

En la gráfica se observa el comportamiento de la captación de biogás desde el mes de junio de 2018 a septiembre de 2019 en donde, se evidencia disminución en la captación en el flujo de biogás desde el mes de agosto 2018, notándose un descenso en el mes de septiembre de 2019.

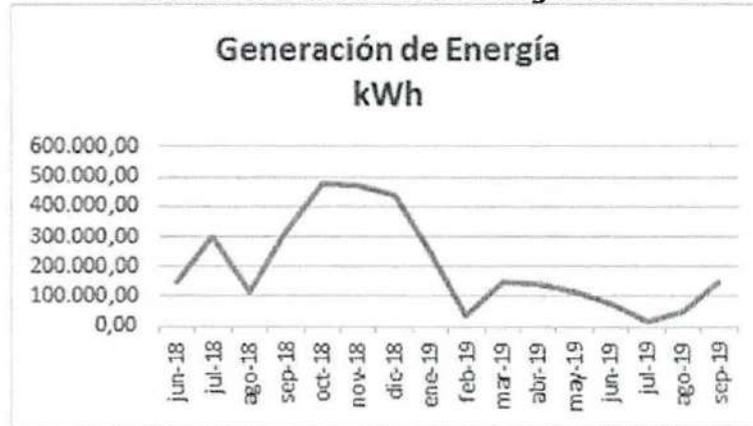
**Gráfica 4. Generación de Energía kWh**

En la gráfica se evidencia que la generación de energía para el mes de septiembre de 2019 aumentó la generación de energía pasando de 49.605,6 kW/h en el mes de agosto a 151.565,28 kW/h en el mes de septiembre de 2019.

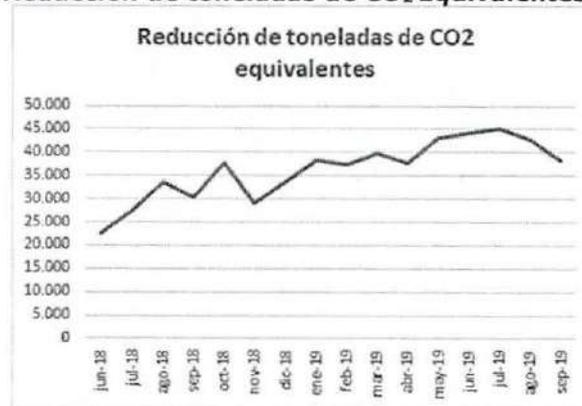
**Gráfica 5. Reducción de toneladas de CO<sub>2</sub> Equivalentes -tonCO<sub>2</sub>eq-**

En la gráfica se observa que en el mes de septiembre la reducción de toneladas de CO<sub>2</sub>eq disminuyó en comparación al mes de agosto de 2019 pasando de 42.647 tCO<sub>2</sub>e a 38.411 tCO<sub>2</sub>e.

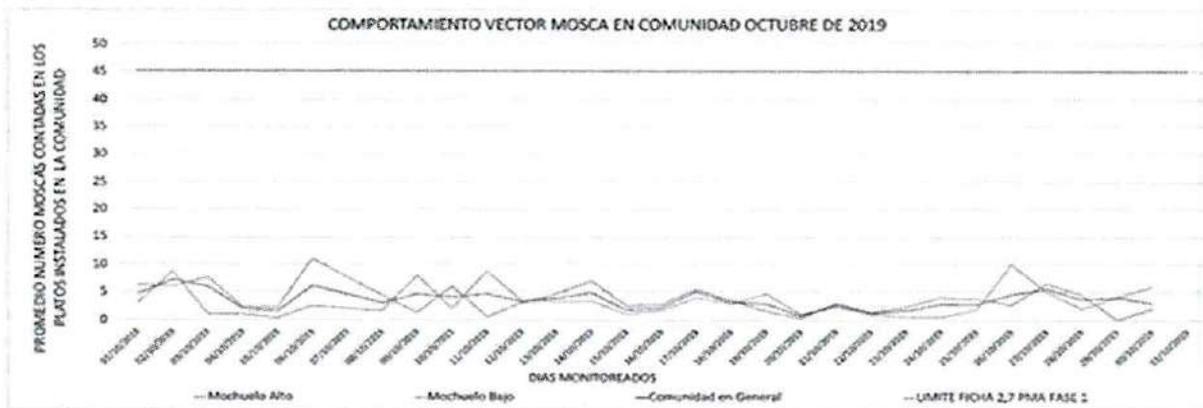
**Gráfica 6. Comportamiento del vector mosca en la comunidad aledaña - octubre 2019**

En relación con la ficha 2.7 Control de vectores, para lo corrido de octubre de 2019 el comportamiento del vector mosca estuvo por debajo del límite establecido en esta ficha, tal y como se observa en la siguiente gráfica.

Sin embargo, por medio del comité de vectores realizado el día 8 de octubre entre la Interventoría, CGR y UAESP, se le solicitó al concesionario CGR Doña Juana S.A ESP: 1. Reducir las áreas de cobertura de manto sintético en el sector de Terraza 2 para evitar proliferación del vector mosca. 2. Estar atentos con actividades de aplicación de cal y fumigaciones con insumos químicos sobre el frente de disposición y las zonas con coberturas de mantos sintéticos. 3. Mantener el personal para realizar las actividades de control vectorial tanto al interior del RSDJ como en la comunidad aledaña mediante la entrega de dispositivos de control del vector mosca puerta a puerta y realizar la respectiva rotación de los insumos empleados para la fumigación. 4. Si se llega a presentar la necesidad de intervenir la comunidad con fumigaciones, realizar la divulgación previa para evitar posibles afectaciones a la salud de las personas.

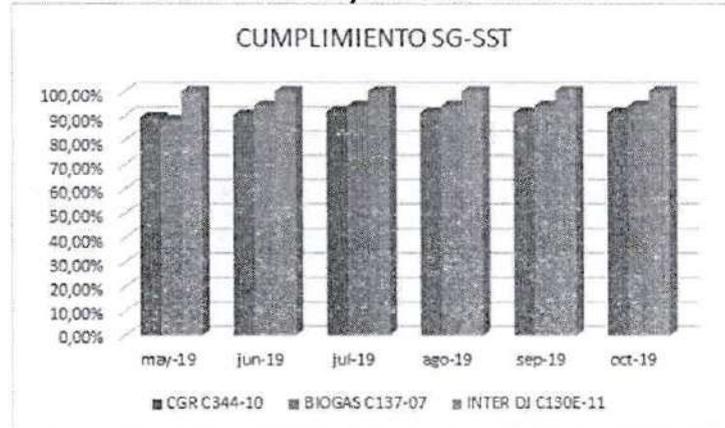
**Gráfica 7. Cumplimiento del SST.**

En cuanto al CONTRATO 344 DE 2010 - CGR S.A E.S.P el cumplimiento contractual de octubre de 2019 se mantiene con un 91,24% quedando pendiente algunos temas de SST, como son:
