### DATOS DEL INFORME

Disposición Final     Hospitalarios     Recolección, Barrido y Limpieza – ASE # \_\_\_\_\_

Periodo de análisis: Abril de 2019.

## Informe mensual de Supervisión y Control

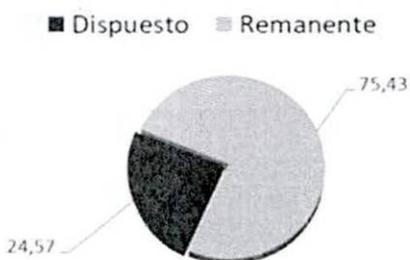
**Gráfica 1. Porcentaje de capacidad remanente Fase II.**

En la zona denominada Optimización Fase II, se cuenta con una capacidad remanente de 12.123.877 metros cúbicos, donde desde su inició se han dispuesto 3.948.656 metros cúbicos de residuos, en términos de porcentaje corresponden a 24,57% del volumen ocupado y el 75,43% del volumen licenciado por ocupar o remanente, los datos son sintetizados en la siguiente figura.

Es importante mencionar que, La capacidad remanente se calcula teniendo en cuenta el volumen de residuos dispuestos tomado con levantamiento topográfico al final del mes de abril comparándolo con el volumen licenciado, por esta razón el volumen o capacidad remanente aumenta, a pesar de que no se han dispuesto residuos en la zona debido a los asentamientos propios de los residuos dispuestos.

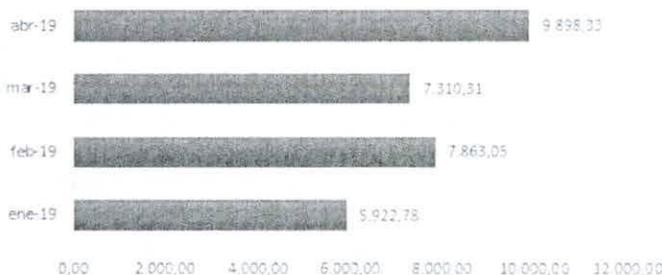
**Gráfica 2. Cantidad de residuos aprovechados.**

Toneladas de residuos aprovechados en el patio de puntos críticos

Al relleno sanitario ingresaron 24.515,33 toneladas de residuos provenientes de puntos críticos en el mes observando disminución frente al mes anterior y la cantidad de residuos de los residuos de corte de césped y poda de árboles fue de 4.775,88 toneladas.

Al patio de residuos provenientes de puntos críticos ingresaron 8.450,06 Toneladas (281,67 Tn/día), logró la obtención de 9.898,33 Toneladas de agregado reciclado de los residuos provenientes de puntos críticos ingresados, es preciso indicar que durante el periodo evaluado se obtuvo mayor número de toneladas de agregado reciclado versus las toneladas de material potencialmente aprovechable que ingresaron al área de aprovechamiento, a razón de que el Contratista contaba con un acopio temporal de agregado reciclado el cual fue utilizado durante el periodo señalado.

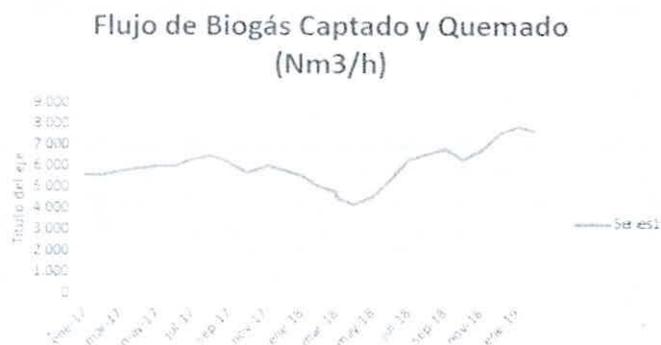
**Gráfica 3. Flujo de Biogás Captado y Quemado (Nm<sup>3</sup>/h)**

Durante el mes de marzo de 2019, se tiene una composición promedio de 50% de metano (CH<sub>4</sub>) y 1,5% de oxígeno (O<sub>2</sub>). El flujo promedio de biogás captado en el RSDJ para el mes de marzo de 2019 fue de 7.738 m<sup>3</sup>N/h, con lo que se ha tratado un promedio de 8.275m<sup>3</sup>N de biogás durante la etapa de operación del proyecto. En La siguiente gráfica se observa el comportamiento del flujo de biogás captado y quemado desde el mes de enero del año 2017:

En la gráfica se observa el comportamiento de la captación de biogás desde el mes de enero de 2017 a marzo de 2019 en donde, se evidencia aumento en la captación en el flujo de biogás desde el agosto del año 2018, notándose el incremento de éste para el primer trimestre del año 2019; sin embargo es de anotar que el punto máximo alcanzado de captación de gas desde que inició la operación de la planta de biogás (septiembre de 2009) fue para el año 2014 con un promedio de 10.084 m<sup>3</sup>N/h.

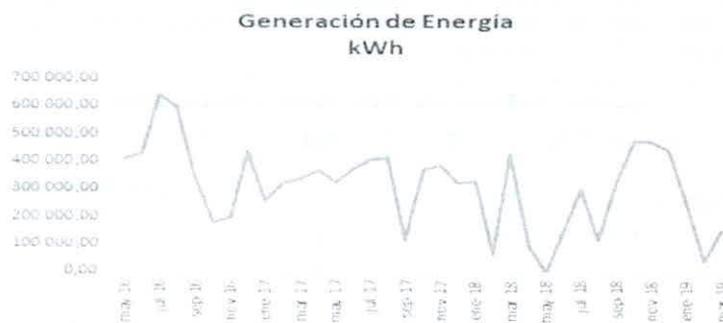
**Gráfica 4. Generación de Energía kWh**

En la siguiente gráfica se observa el comportamiento de generación de energía desde el mes de abril de 2016:

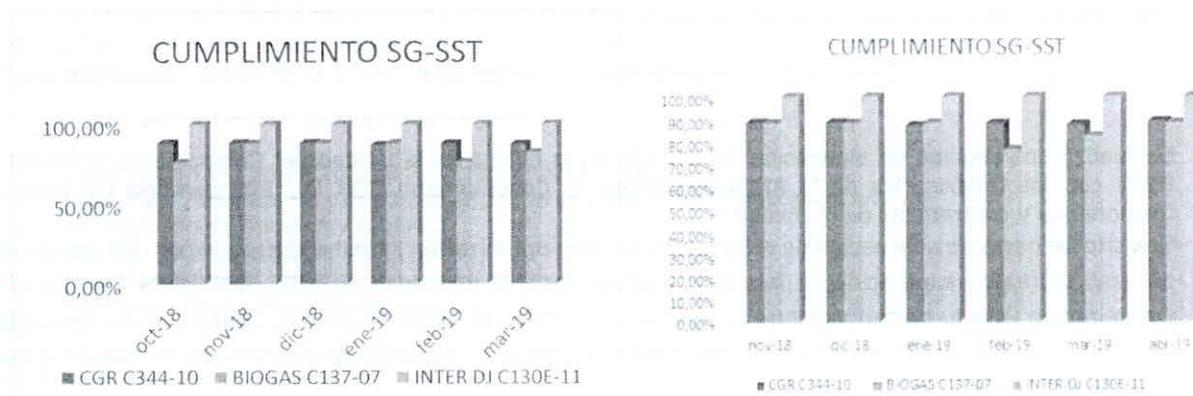
**Gráfica 6. Cumplimiento del SST.**

En cuanto al CONTRATO 344 DE 2010 - CGR S.A E.S.P el cumplimiento contractual de abril de 2019 es de un 88,94% quedando pendiente algunos temas de SST, como son:

- Se sigue presentando iluminación y señalización deficiente en diversas zonas del RSDJ
- No se ha implementado el Plan de Señalización Horizontal
- No se etiqueta según requisito los equipos, herramientas y maquinarias identificados como inseguros para hacerlos inoperables o ser retirados de su lugar de operación.
