ALCALDÍA MAYOR
DE BOGOTÁ D.C.
HÁBITAT
Unidad Administrativa Especial de
Servicios Públicos

INFORME MENSUAL DE SUPERVISIÓN Y CONTROL DE
DISPOSICIÓN FINAL

Período de Análisis: 1 al 31 de julio de 2016.

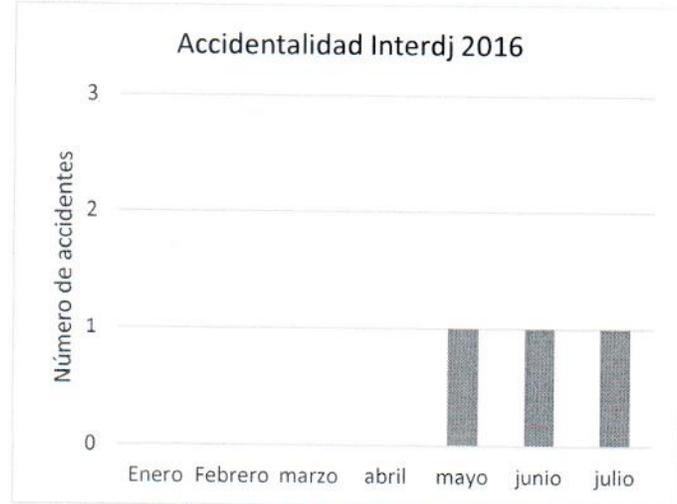
Gráfica. Accidentalidad Interdj 2016

Enero	Febrero	Marzo	Abril	Mayo	Junio	Julio
0	0	0	0	1	1	1

Es importante indicar que la Interventoría no relaciona la evolución del estado de salud del trabajador que sufrió el accidente en el mes de junio de 20156.

Debido a que se ha presentado un accidente mensual desde el mes de mayo a julio, se solicitara a la interventoría reforzar la ejecución de actividades preventivas.

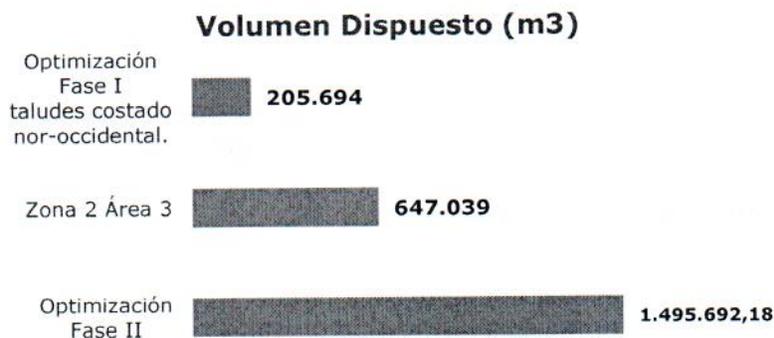
1.1 Toneladas dispuestas en relleno sanitario.

Durante el período de Julio de 2016, se dispuso en la Zona Optimización Fase II según certificado de pesaje emitido por la Interventoría con radicado UAESP número 2016-601-016692-2 de 08/08/2016 un total de **169.005,26 Ton** dispuestas en terraza 1C en sentido norte -sur, sur-norte y la compactación en sentido ortogonal.

Durante el año en curso los residuos se han dispuesto en varias zonas adicionales a Optimización Fase II como son Zona 2 Área 3 y Optimización Fase I a la fecha se ha dispuesto en el RSDJ **1' 182.956,33 Ton**.

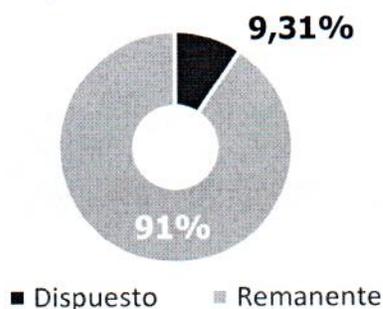
1.2 Capacidad remanente

La Zona Optimización Fase II posee una capacidad total de disposición de residuos de 16'072.533,00 m³, de los cuales al 31 de julio de 2016 se han dispuesto 1'495.692,18 m³.

De acuerdo, a la zona de disposición Optimización Fase II utilizada en el periodo de Julio de 2016 la capacidad remanente es: 14'576.840,82 m³.

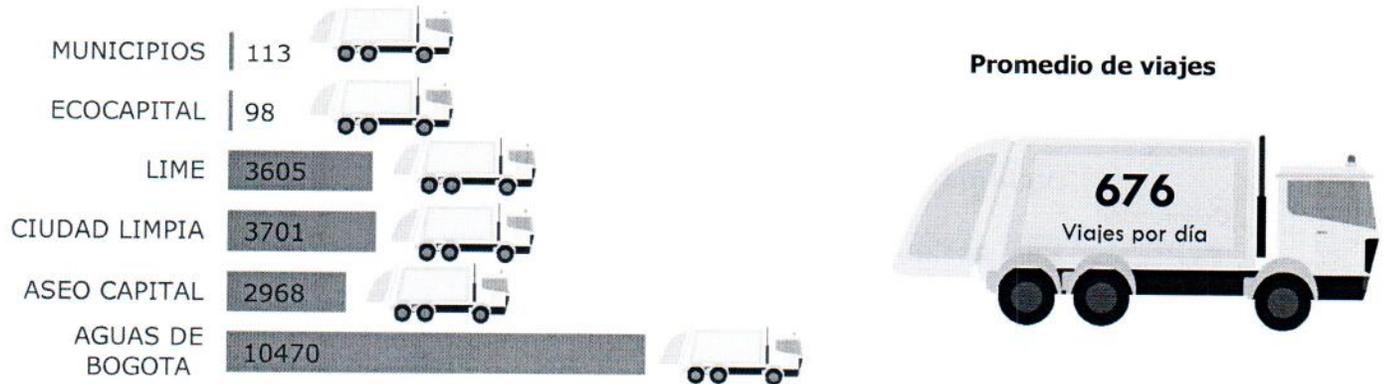
1.3 Número de viajes por operador

La bascula de emergencia inició la fase de pruebas, sin embargo, faltan algunos ajustes, los cuales se evaluarán y se les hará el respectivo seguimiento durante el tiempo que este activa

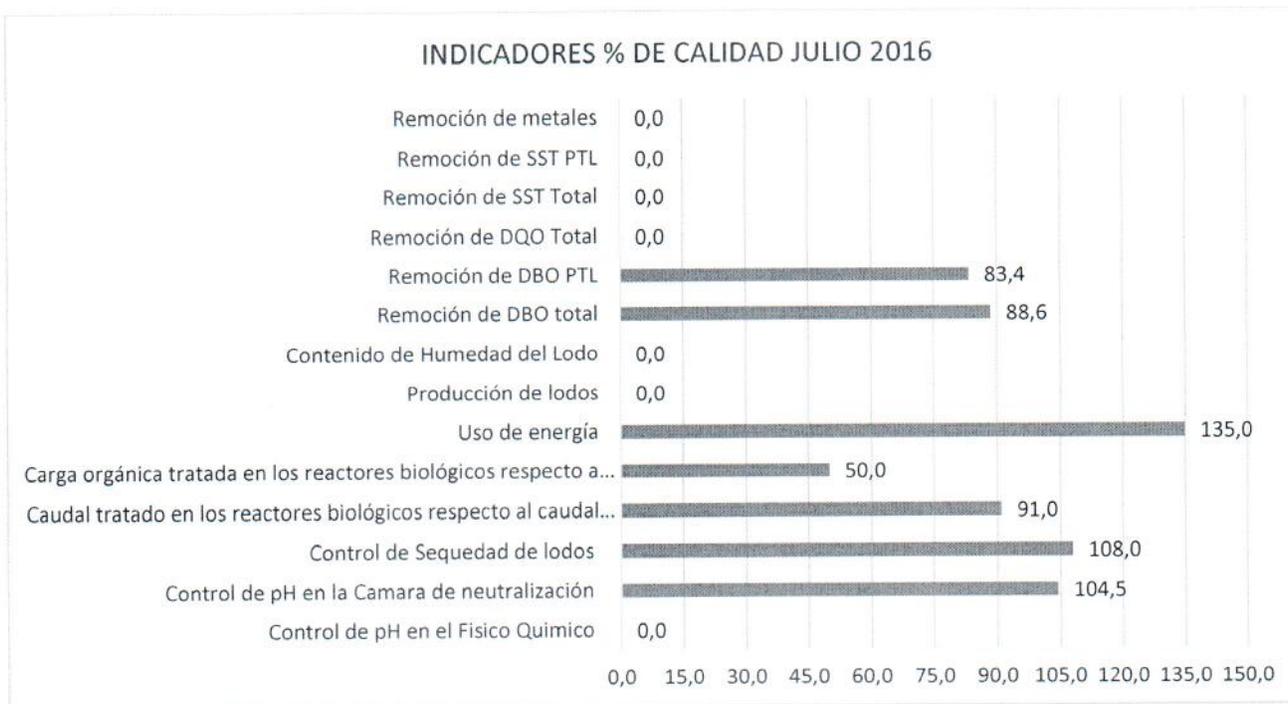
2.4.5 Seguimiento Indicadores

Durante el período Julio de 2016, los indicadores de calidad, se desarrollaron con base en los datos recopilados por la Interventoría y los presentados por el Concesionario durante el mes de agosto de 2016. El Concesionario CGR reportó algunos resultados de laboratorio respecto a la calidad de las corrientes en proceso de depuración, sin embargo, los análisis no fueron realizados en los puntos claves del STL y por tanto no fueron suficientes para establecer el estado del proceso de depuración en las unidades de tratamiento del STL los resultados de los indicadores de seguimiento al proceso de depuración de lixiviados en el RSDJ.

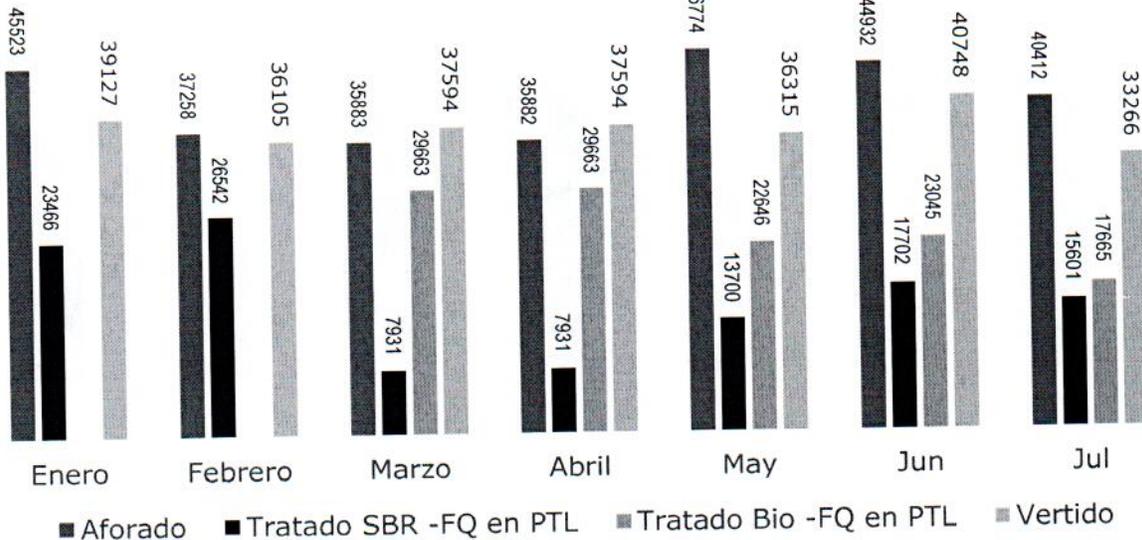
Caudal (Lt/seg) manejado en RSDJ

Este caudal en m3/ mes equivale a:

CAUDAL	m3/día	m3/mes
Aforado	1266	39253
Tratado Biorreactores - FQ en PTL	625.8	19400
Tratado SBR-FQ en PTL	402.2	12469
Vertido	1028	31869

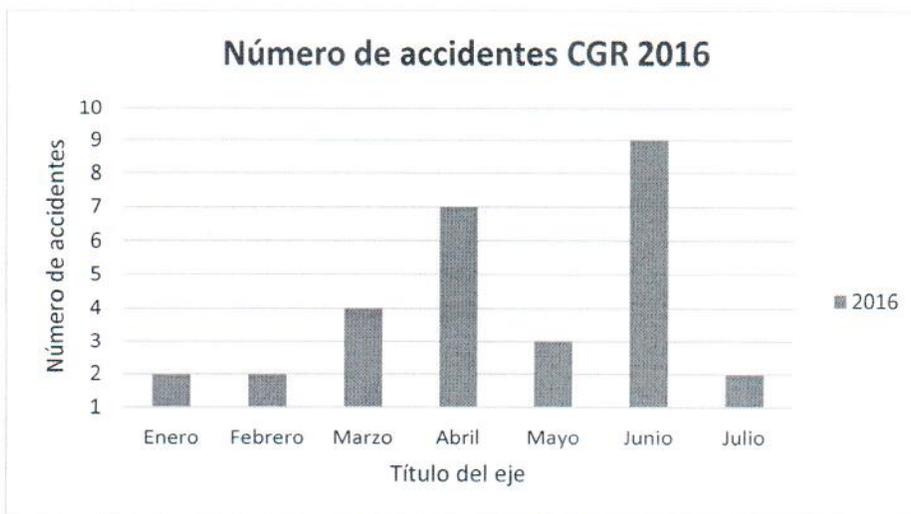
Durante el mes de Julio de 2016 se presentaron 2 accidentes de trabajo, siete menos que los presentados en el mes de junio.

Como se puede observar en la gráfica, la accidentalidad de CGR se incrementó para el mes de junio de 2016, sin embargo, se presentó un descenso significativo para julio, lo anterior puede deberse a que el concesionario reforzó medidas de tipo preventivo.

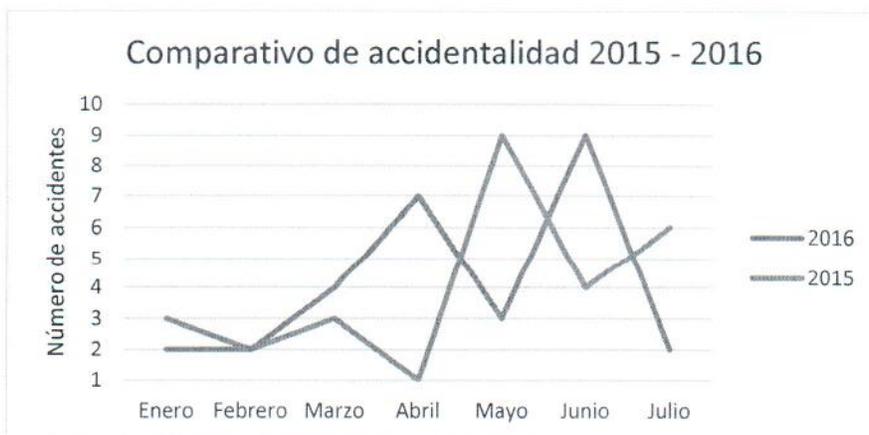
Respecto al comparativo del número de accidentes presentados en el año 2015, se puede concluir que se presenta un comportamiento aleatorio. Se concluye que para el mes de julio de 2016 el número de accidentes fue inferior, respecto al mismo mes en el 2015.
