SEGUIMIENTO AVANCE PLAN DE SUPERVISION Y CONTROL DEL SERVICIO DE DISPOSICIÓN FINAL

INFORME MENSUAL DE SUPERVISIÓN Y CONTROL DE DISPOSICIÓN FINAL

ALCALDÍA MAYOR DE BOGOTÁ D.C. HABITAT UNIDAD ADMINISTRATIVA ESPECIAL DE SERVICIOS PÚBLICOS	INFORME MENSUAL DE SUPERVISIÓN Y CONTROL DE DISPOSICIÓN FINAL		DF-PCSCDF-FM-03
	VERSIÓN 06	30/11/2012	Página 15 de 88

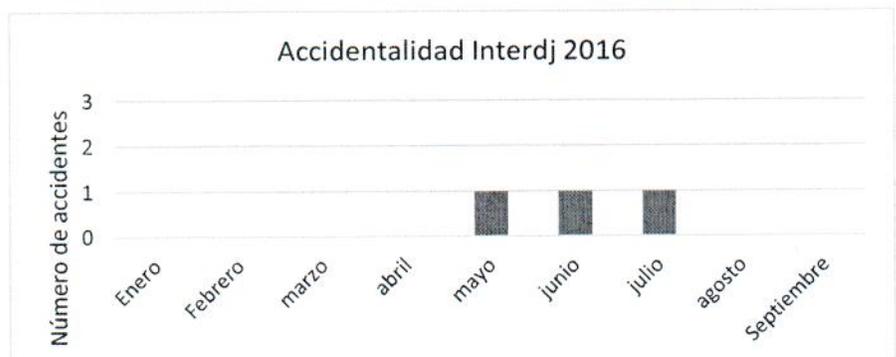
Gráfica. Accidentalidad Interdj 2016

Para el mes de septiembre de 2016 no se presentaron accidentes por parte de la UTINTERDJ.

La siguiente grafica relaciona la accidentalidad presentada por Interventoria a septiembre de 2016:

Es importante indicar que la Interventoria no relaciona la evolución del estado de salud de los trabajadores que sufrieron accidentes en el mes de junio y julio de 2016.

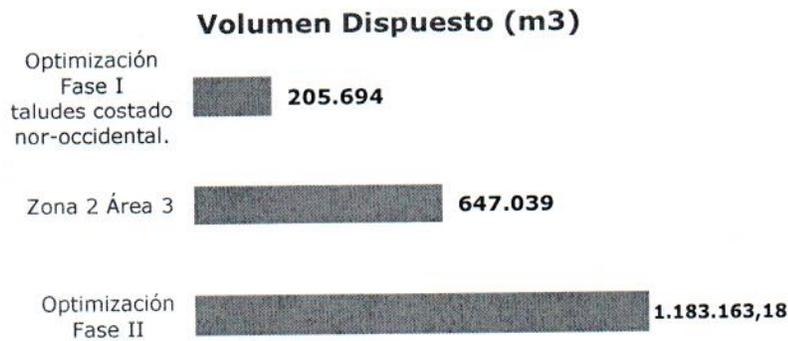
1.1 Toneladas dispuestas en relleno sanitario.

Durante el período de septiembre de 2016, se dispuso en la Zona Optimización Fase II según certificado de pesaje emitido por la Interventoría con radicado UAESP número 2016-601-021283-2 de 05/10/2016 un total **de 171.192,49 Ton** dispuestas en terraza 1C en sentido norte-sur, sur-norte y la compactación en sentido ortogonal.

Durante el año en curso los residuos se han dispuesto en varias zonas adicionales a Optimización Fase II como son Zona 2 Área 3 y Optimización Fase I a la fecha se ha dispuesto en el RSDJ **1' 529.494.79 Ton.**

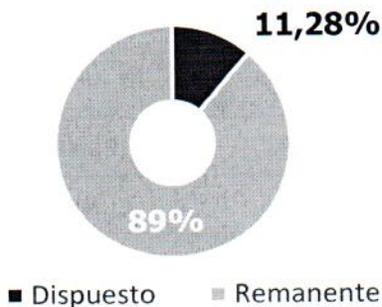
1.3 Capacidad remanente

La Zona Optimización Fase II posee una capacidad total de disposición de residuos de 16'072.533,00 m³, de los cuales al 30 de septiembre de 2016 se han dispuesto 1'813163,49 m³.

De acuerdo, a la zona de disposición Optimización Fase II utilizada en el periodo de septiembre de 2016 la capacidad remanente es: 14'259.369,51 m³.

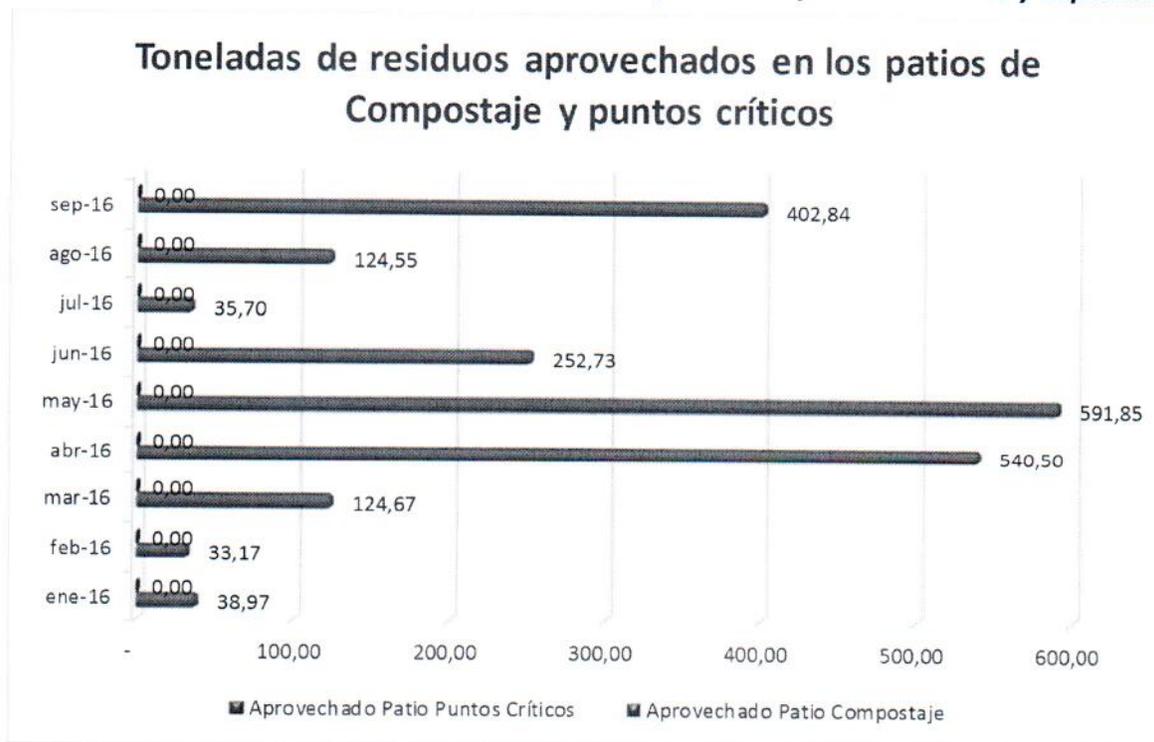
Gráfica. Cantidad de residuos aprovechados en los patios de aprovechamiento y separación.

Para el periodo evaluado Inter DJ reporta las siguientes cantidades de los residuos que ingresaron a las áreas de aprovechamiento y separación, que se muestran en la siguiente gráfica, donde se observa disminución de la cantidad de residuos aprovechados en el patio de compostaje en los últimos dos meses.

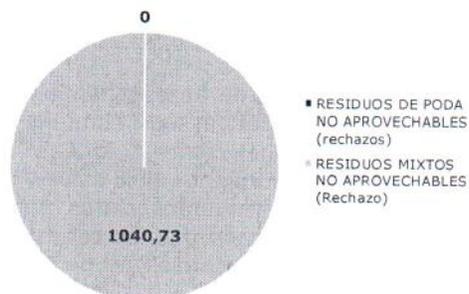
Gráfica. Residuos separados que no son susceptibles de aprovechamiento

La interventoría en certificación de pesaje reporta que se destinaron para disposición final **1040.73** toneladas de RSU no susceptibles de aprovechamiento provenientes del patio de mixtos. En lo corrido del año se han dispuesto mensualmente un promedio de 737.68 toneladas de estos residuos, mientras que en el patio de podas no se han trasladado residuos no aprovechables para disposición final.

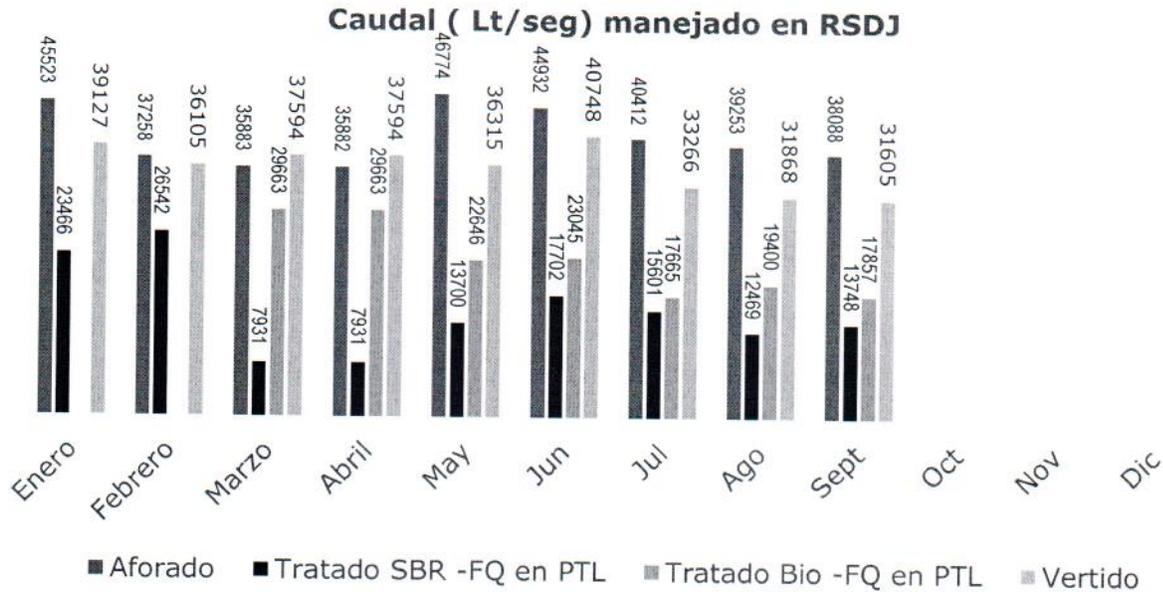
El siguiente gráfico presenta los volúmenes de lixiviados manejados en el RSDJ

CAUDAL	m3/día	m3/mes
Aforado	1.269,56	38.086,85
Tratado Biorreactores -FQ en PTL	595,22	17.856,70
Tratado SBR-FQ en PTL	458,28	13.748,33
Vertido	1.053,50	31.605,03

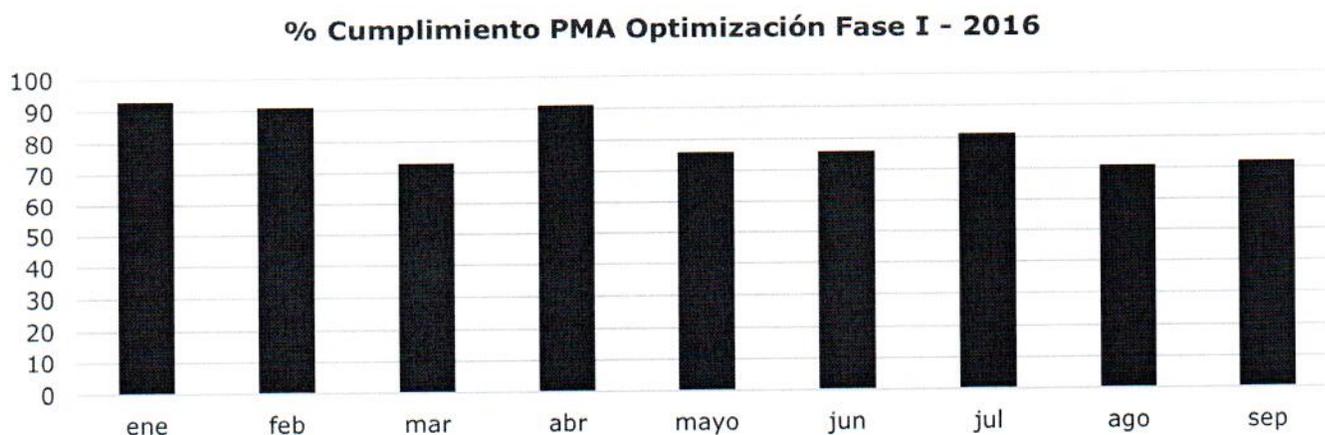
Gráfico % Cumplimiento PMA Optimización Fase 1.

La siguiente gráfica representa el % de cumplimiento del PMA de fase 1, de acuerdo a lo reportado por interventoría en el capítulo 9 del informe mensual de Agosto de 2016:

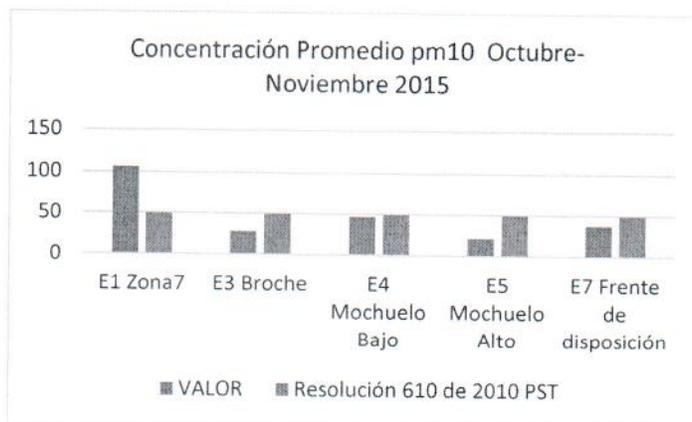
Para el parámetro de PM10, se da cumplimiento normativo respecto a la resolución 610 de 2010 en las estaciones 3,4, 5 y 7. La estación 1 ubicada en zona VII no cumple con el límite permitido, tal y como se muestra a continuación:

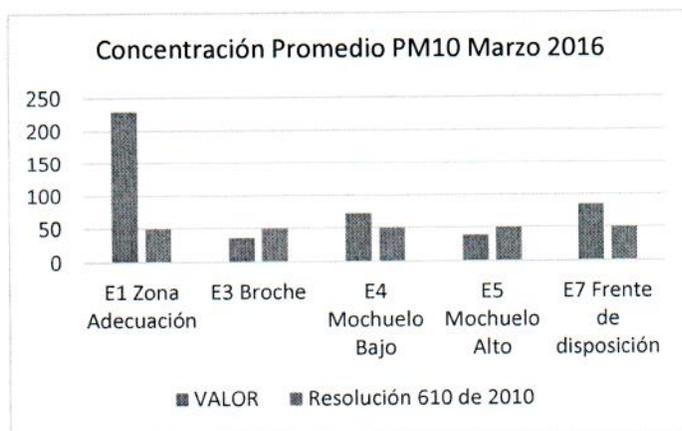
Para el parámetro de PM10, se presenta un incumplimiento normativo para las estaciones: E1 - Zona adecuación, E4 - Mochuelo Bajo y E7 - Frente de disposición.

Para las estaciones E3- Broche y E-5 Mochuelo Bajo se evidencia un cumplimiento normativo respecto a la resolución 610 de 2010.

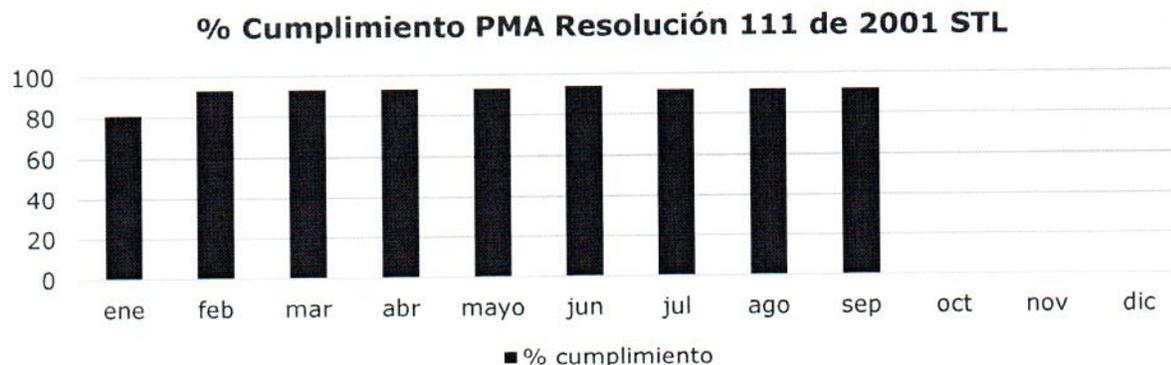
El cumplimiento del PMA del STL para el mes de septiembre fue del 92 %.

Ficha	% cumplimiento	Análisis
2. Movilización de equipos, materiales e insumos	61%	Durante el periodo evaluado el Concesionario no presentó los soportes de la atención de los derrames presentados en el SCTL. Es importante realizar el mantenimiento preventivo a todas las estructuras que integran el SCTL del RSDJ.

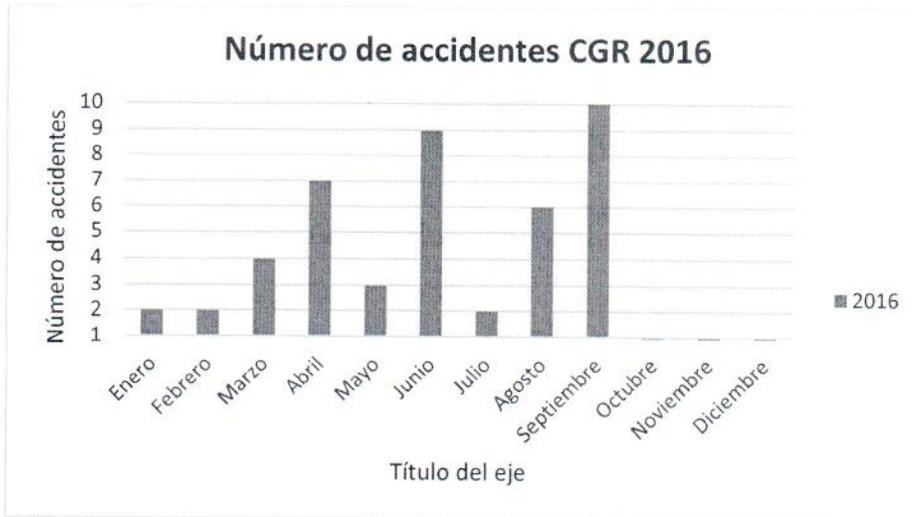
Como se puede observar en la gráfica, la accidentalidad de CGR se incrementó sustancialmente para el mes de septiembre de 2016:

Debido a esta alta accidentalidad presentada en el mes de septiembre de 2016 y teniendo en cuenta que la interventoría ha requerido en múltiples ocasiones al concesionario para que implemente acciones de tipo preventiva, la Subdirección de disposición final mediante comunicado 20164010134831 requirió directamente al concesionario CGR SA ESP, para que implemente todas las acciones que han sido requeridas por la interventoría en materia de prevención de accidentes.

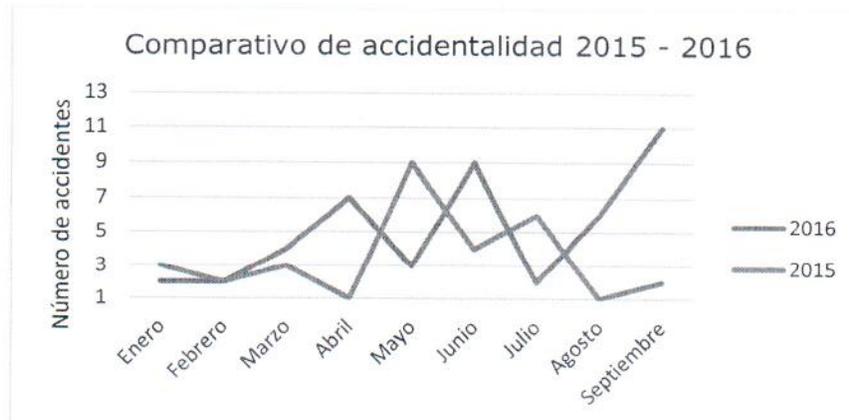
Respecto al comparativo del número de accidentes presentados en el año 2015, se puede concluir que se presenta un comportamiento aleatorio. Se concluye que para el mes de agosto de 2016 el número de accidentes fue significativamente superior, respecto al mismo mes en el 2015.

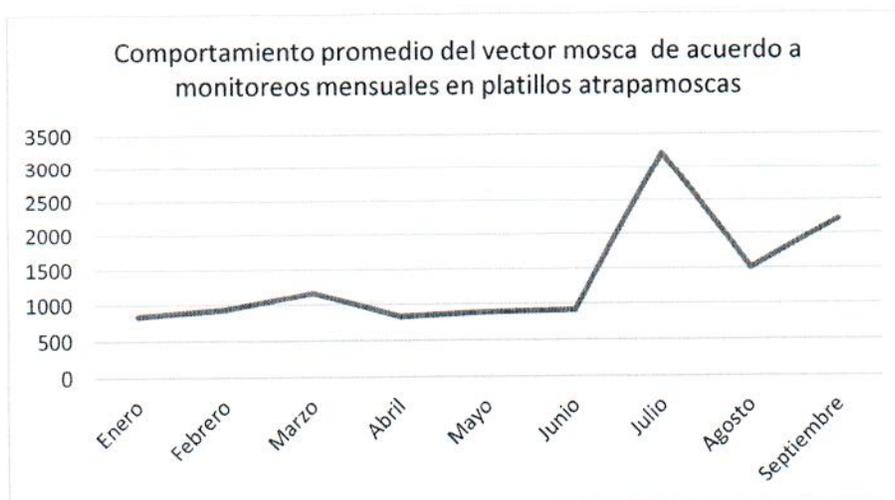
Se presentó un aumento del promedio del vector respecto al mes de agosto, como se puede observar en la gráfica denominada: Comportamiento promedio del vector mosca de acuerdo a monitoreos mensuales en platillos atrapamoscas 2016.

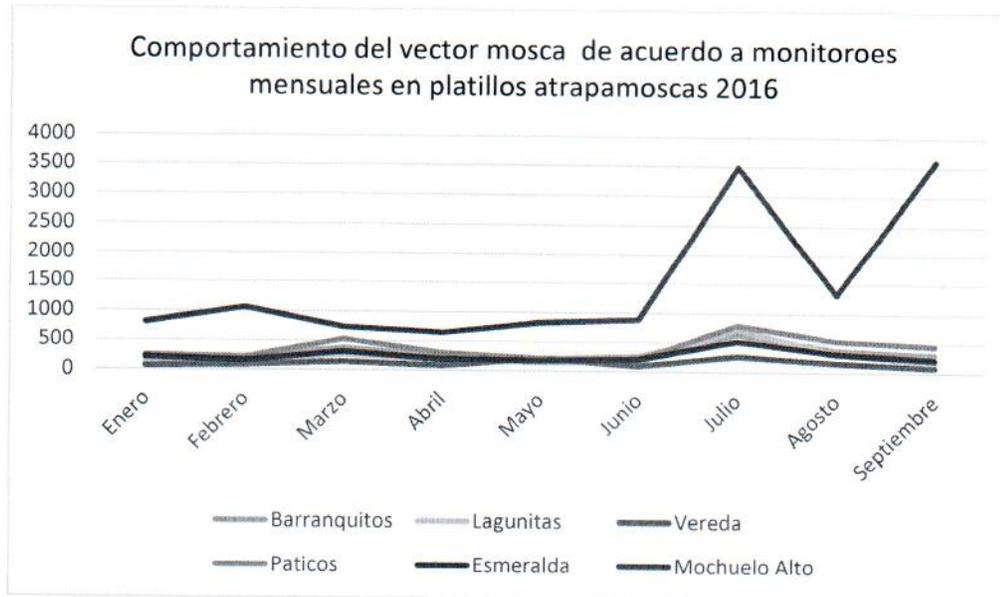
Como se puede observar en la siguiente gráfica, el barrio del mochuelo alto presenta el mayor promedio de moscas en comparación con los otros barrios del área de influencia indirecta del RSDJ.

Para los barrios de Paticos, Barranquitos, Lagunitas, Vereda y esmeralda se presenta un descenso respecto al mes de agosto de 2016.

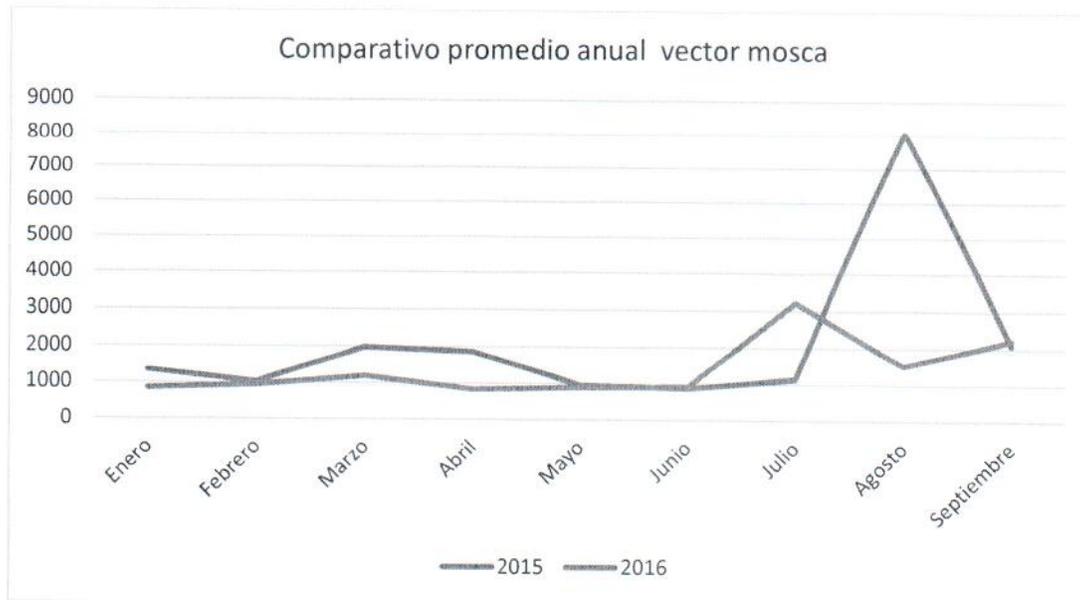
La siguiente gráfica relaciona el comportamiento promedio por año del vector mosca; como se puede observar hasta mitad de 2016 se ha presentado un comportamiento más bajo respecto al año 2015, el promedio del vector para el mes de septiembre de 2016 es similar al del mismo periodo en el año 2015.

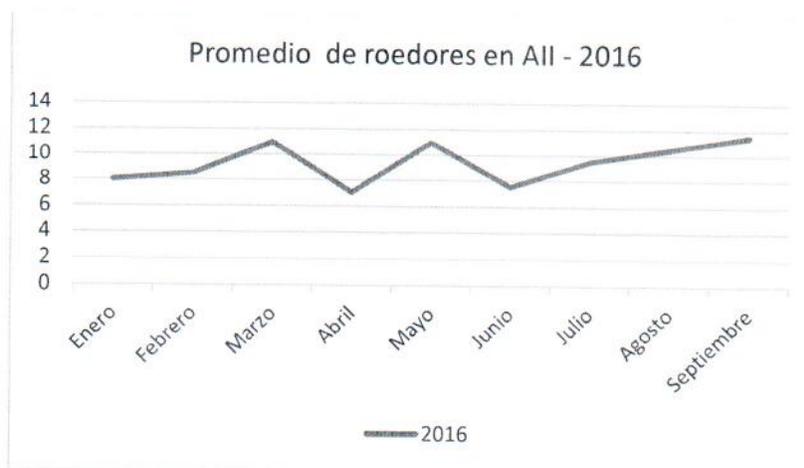
Promedio de roedores capturados en la comunidad aledaña al Relleno.

Después de realizar las actividades de control antes descritas y de acuerdo a los resultados de los monitoreos presentados por el concesionario, se observa un leve incremento del vector en el mes de septiembre respecto al mes anterior.

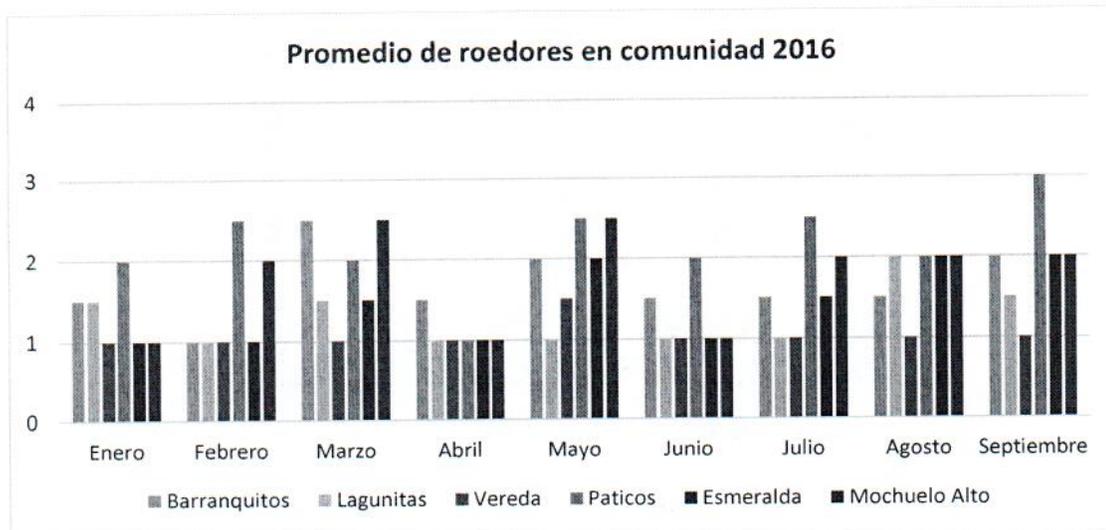
La siguiente gráfica representa el promedio de roedores por cada barrio del área de influencia indirecta, para el mes de septiembre de 2016 se observa una disminución del vector roedor en el barrio lagunitas, presentándose un incremento para el barrio barranquitos. El valor se mantiene para los barrios de esmeralda y mochuelo alto respecto al mes anterior. Se evidencia un incremento del promedio de roedores en el barrio de paticos.

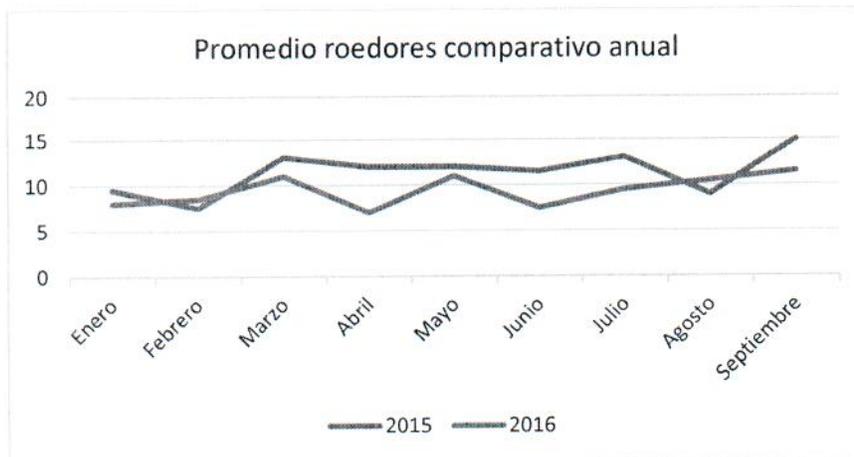
En la siguiente gráfica se compara el comportamiento promedio del vector roedor en los años de 2015 y 2016, como se puede observar desde marzo a julio de 2016 el comportamiento del vector ha sido inferior al del año 2015, sin embargo, para el periodo de septiembre de 2016, el valor es inferior al del mismo periodo, respecto al año 2015.
